DS-116/2022

Ref.: Informações preliminares sobre ocorrência de escorregamento na encosta, do Platô Aramã.
Processo IBAMA nº 02001.001766/2012-79

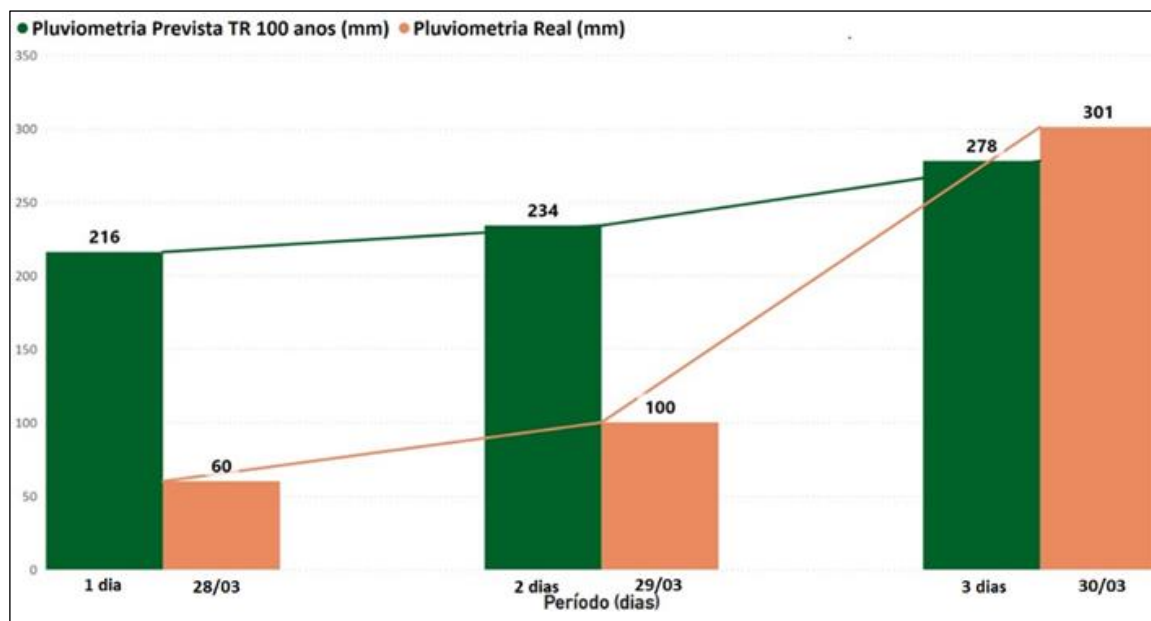
Gráfico 2: Comparativo do Tempo de Retorno (TR) de 100 anos com o registro acumulado durante três dias.

No mês de março de 2022, foi registrada uma pluviometria mensal de 664 mm no Platô Aramã, onde nos dias 28, 29 e 30 foram registradas pluviometrias de 60, 40 e 201 mm respectivamente, somando 301 milímetros em 03 dias, pluviometria acumulada tal qual maior do que a considerada como máxima no tempo de retorno (TR) de 100 anos, referência para execução das distribuições das precipitações superficiais sobre os platôs, conforme é mostrado no Gráfico 2.

O escorregamento na encosta do Platô Aramã deu-se após a elevada pluviometria de 301 milímetros registrada em 03 dias – 28, 29 e 30 de março –, acima do tempo de retorno (TR) de 100 anos, referência utilizada pela MRN para execução das distribuições das precipitações superficiais sobre os platôs.

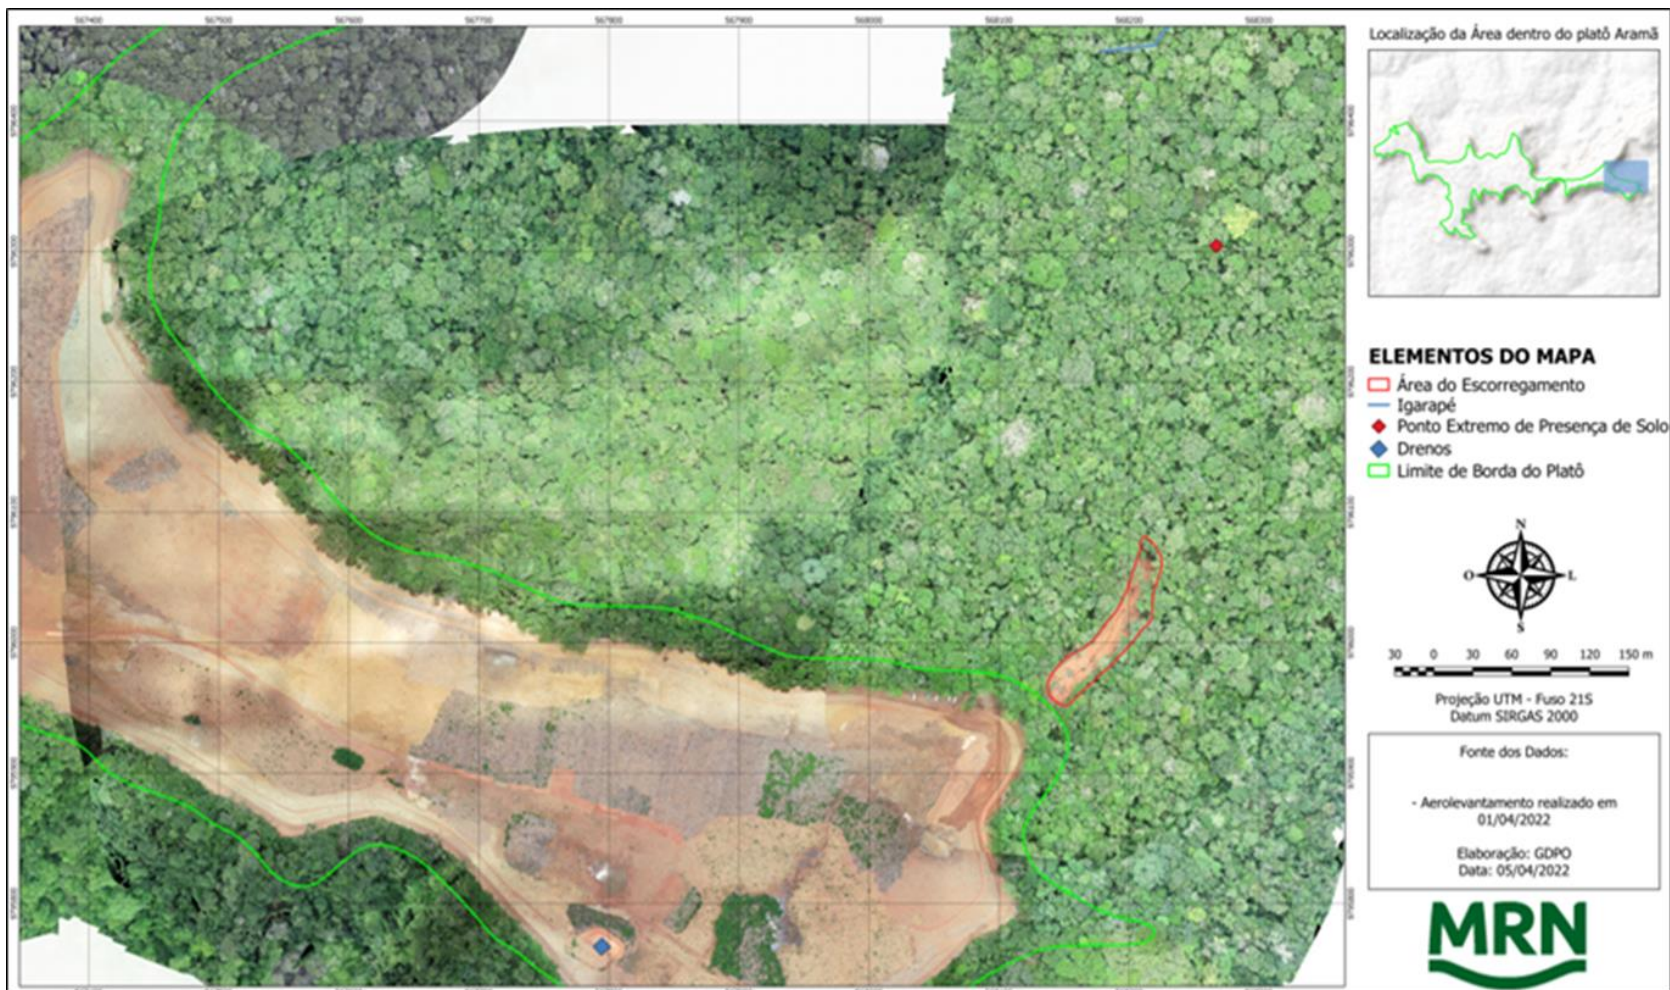
Figura 2: Localização do escorregamento no platô Aramã.

Na inspeção do dia 31/03/2022, precisamente às 10h30min na porção noroeste do Platô Aramã, nas coordenadas, Longitude 568.139,0 E/Latitude 9.795.956,0 S, UTM, Zona 21M, DATUM SIRGAS 2000, foi identificado o escorregamento da encosta do platô citado. As Figura 1 e Figura 2 demonstram as localizações geográfica e pontual do escorregamento no platô.

Após a identificação do ocorrido, uma equipe de topografia foi mobilizada para identificação da área e através do levantamento, identificou-se um escorregamento com área de 0,37 ha.

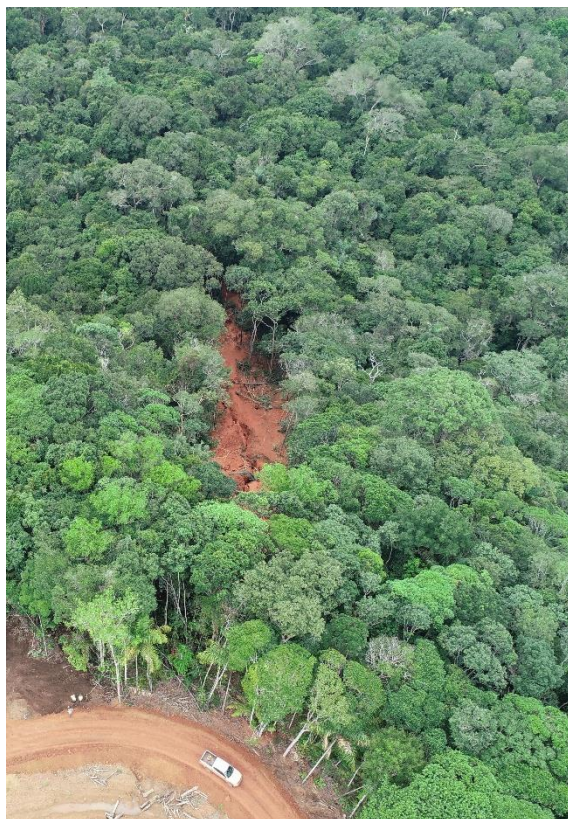
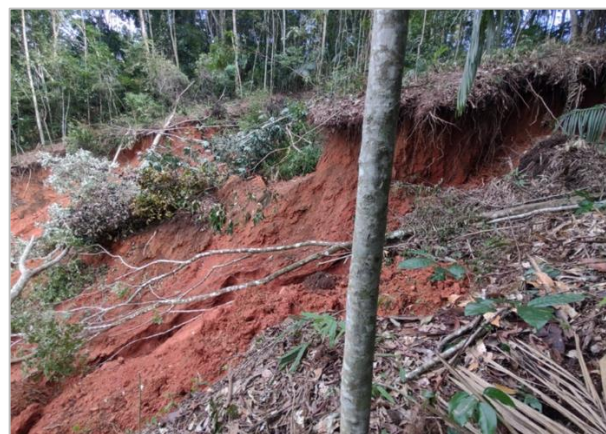
Figura 3: Visão aérea e detalhe da vegetação afetada.

Apurou-se que a área onde ocorreu o escorregamento alterou parte da fitofisionomia em 0,37 hectares, resultando na perda local de espécies características de encostas em diferentes níveis de estratificação, conforme demonstrado nas imagens da Figura 3.

Na região do baixio, a jusante do ocorrido, o solo oriundo da encosta se espalhou pela área, mas sem verificação de qualquer perda de vegetação arbórea/arbustiva.

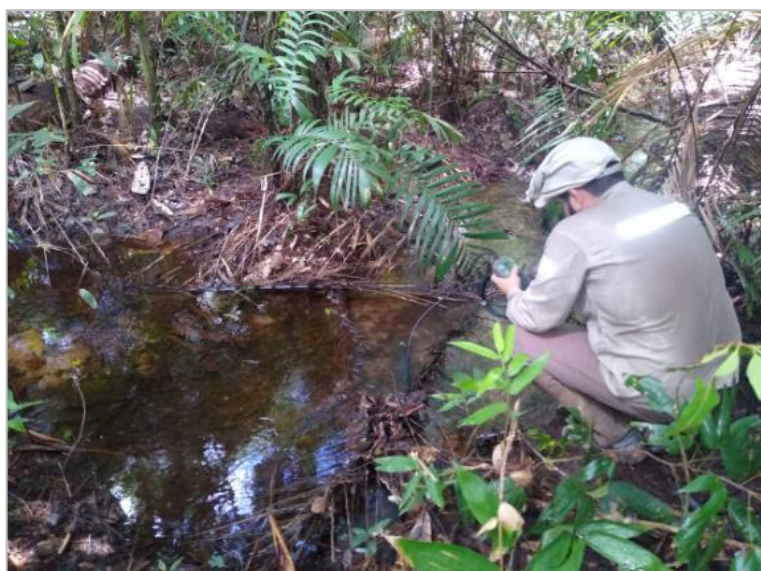
Figura 4: Verificação da qualidade da água do igarapé.

No dia da ocorrência, foi realizada, por meio do equipamento multiparâmetro e análise laboratorial nas instalações da MRN, verificação da concentração de sólidos totais dissolvidos (STD) e turbidez na água do igarapé, em pontos à montante e jusante. Não foram registrados valores acima do VPM, conforme a Resolução CONAMA nº 357/2005. A Tabela 1 apresenta os resultados aferidos e a Figura 4 registra a amostragem.
