Porto Trombetas/PA, 02 de maio de 2022.
DS-155/2022

Ref.: Relatório detalhado da ocorrência de escorregamento na encosta, do platô Aramã.
Processo IBAMA nº 02001.001766/2012-79

RELATÓRIO DETALHADO – ESCORREGAMENTO NA ENCOSTA, DO PLATÔ ARAMÃ

MINERAÇÃO RIO DO NORTE

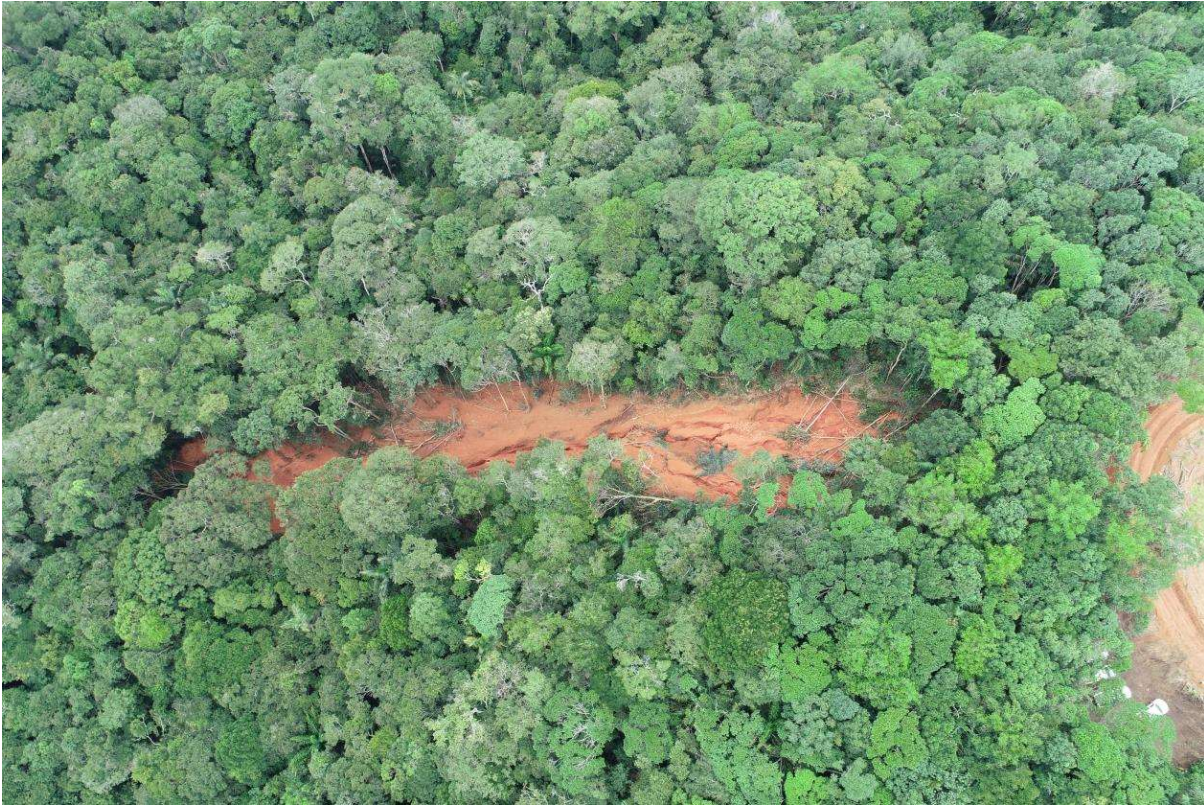
Figura 3: Visão aérea do local.

Foi, portanto, nesta conjunção de fatores – terreno com topografia recém conformada, plantio recém-concluído e chuvas sensivelmente acima da média - que ocorreu o escorregamento na encosta do platô Aramã.

Tal contexto propiciou que os volumes precipitados criassem caminho preferencial sobre as curvas de nível recém-concluídas, tomando a direção única e não se dispersando, como seria esperado, e gerando acúmulo no ponto de origem do escorregamento da encosta.

Some-se ao contexto as condições geológicas do local, cuja alta permeabilidade permitiu que a água fluísse pela camada porosa de subsuperfície até emergir na encosta abaixo da borda, gerando o evento pontual.

As intensas chuvas fizeram redobrar as vistorias ao longo das bordas dos platôs da MRN. Sendo assim, na inspeção do dia 31/03/2022, precisamente às 10h30min na porção noroeste do Platô Aramã, coordenadas, Longitude 568.139,0 E/Latitude 9.795.956,0 S, UTM, Zona 21M, DATUM SIRGAS 2000, foi identificado o escorregamento da encosta do platô. A Figura 3 demonstra a visão aérea do local do evento.

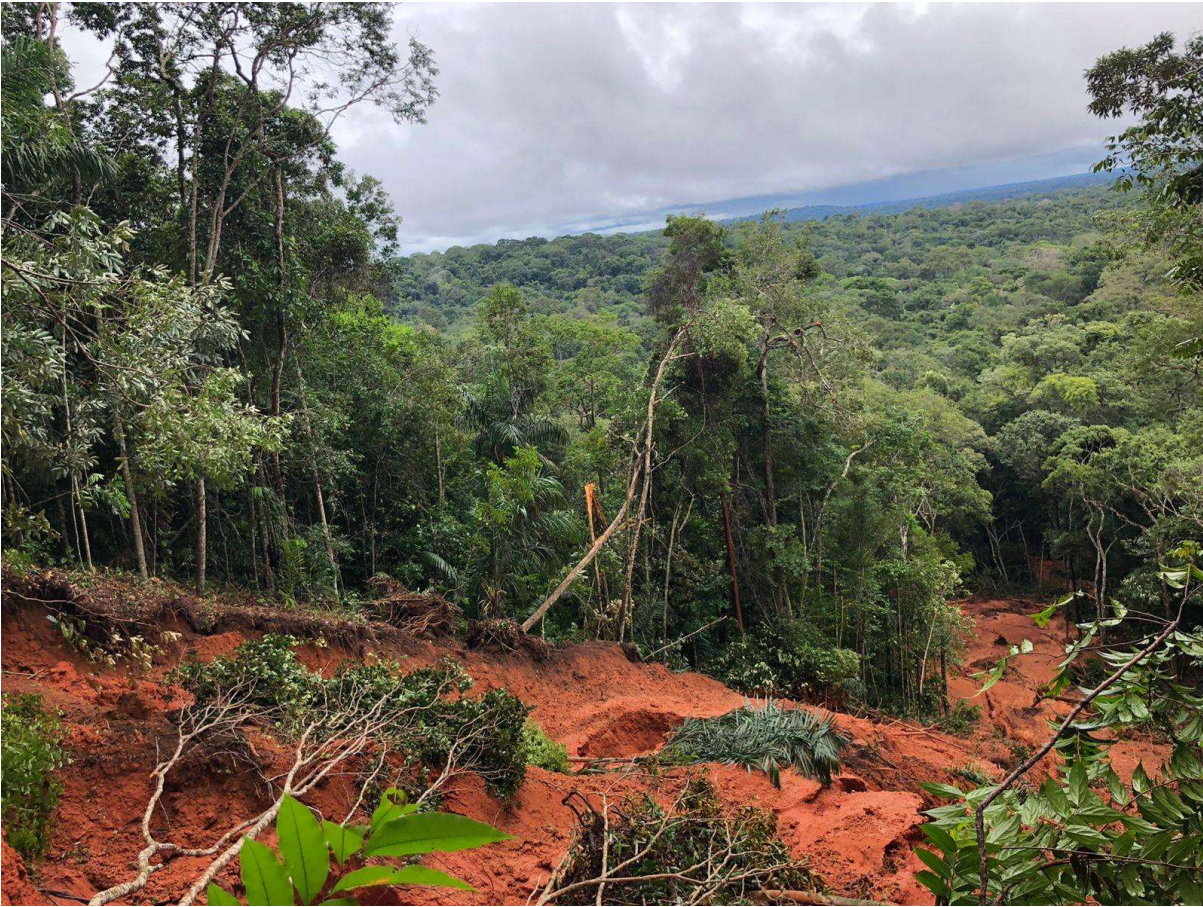
A área onde ocorreu o escorregamento, cerca de 0,37 hectares, alterou parte da fitofisionomia, resultando na perda local de espécies características de encostas e em diferentes níveis de estratificação, conforme demonstrado nas imagens da Figura 4 e Figura 5.

Figura 4: Vegetação afetada na região da encosta.

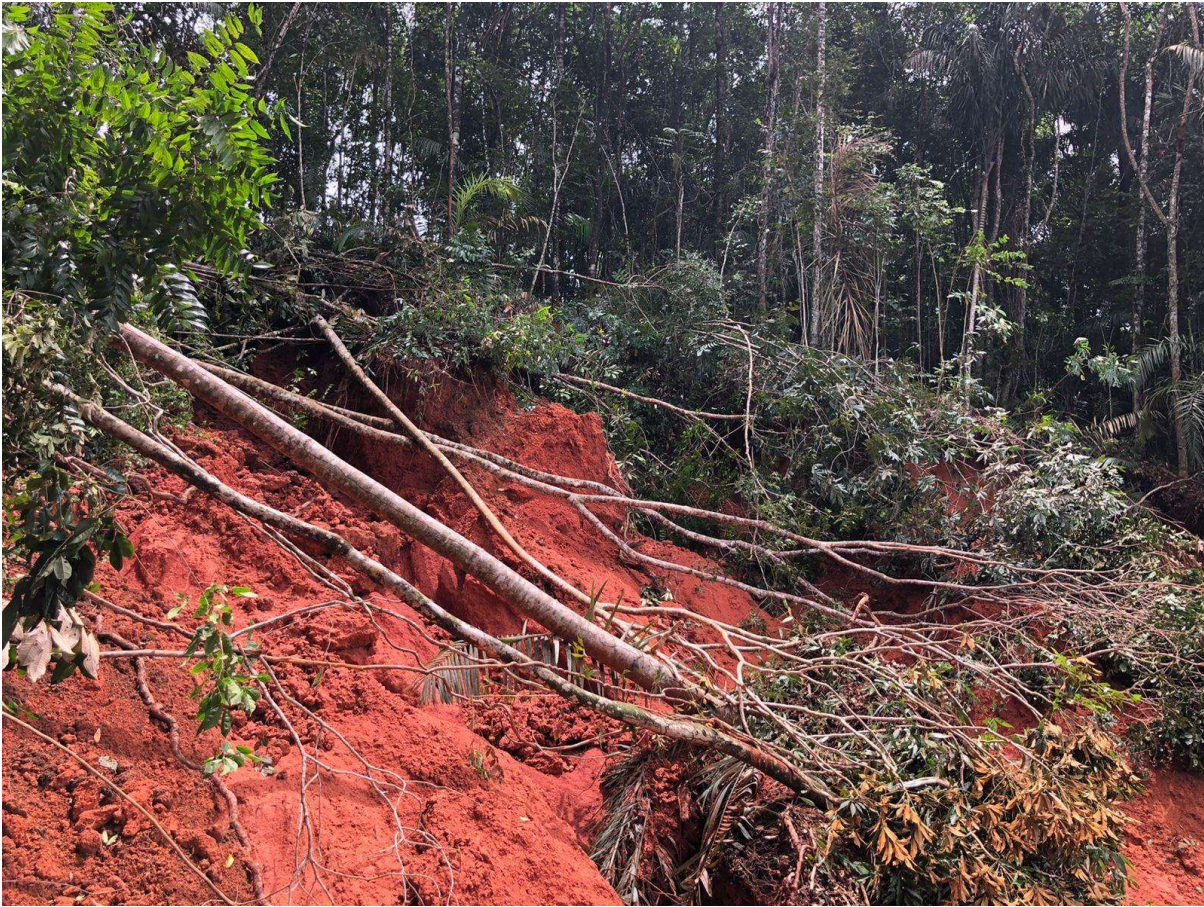
Figura 5: Vegetação afetada na região do topo da encosta.

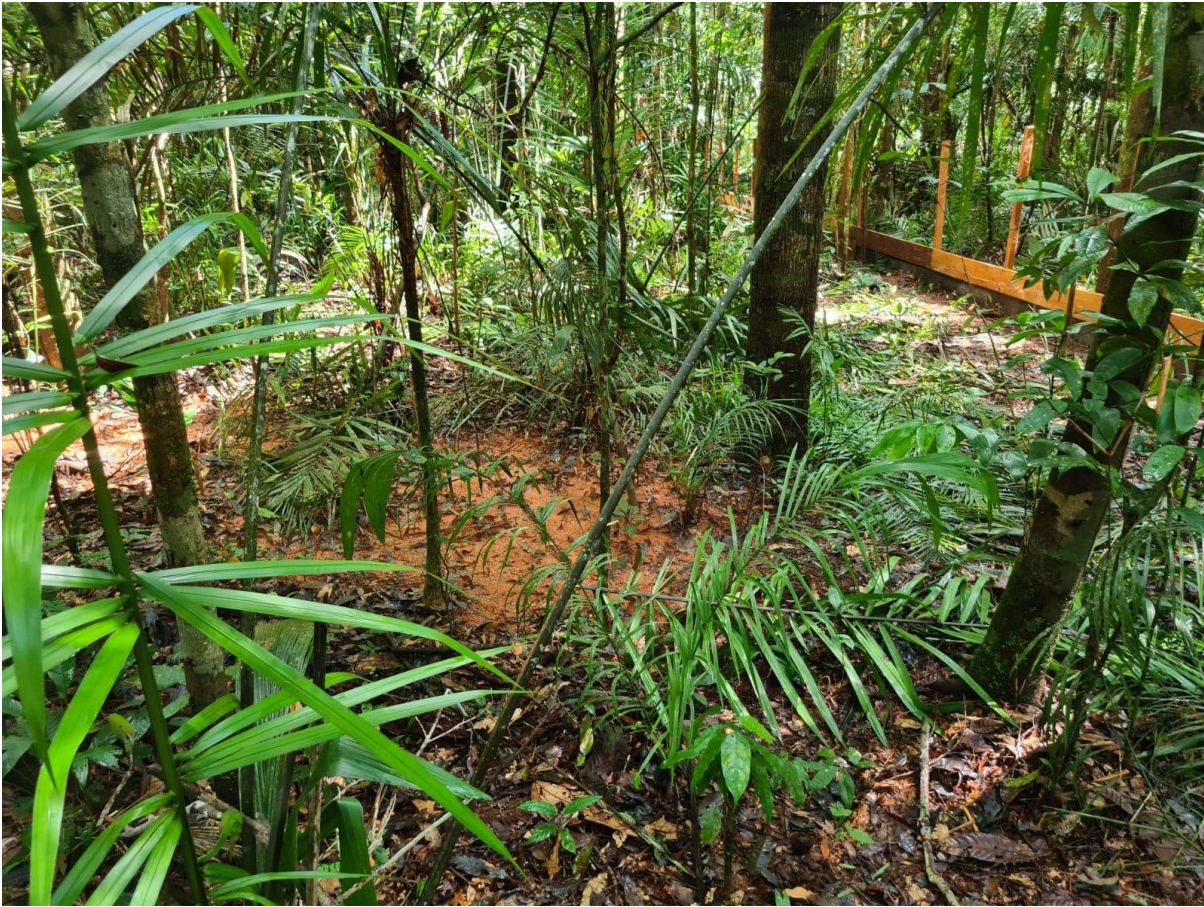
Já na região do baixo, o solo oriundo da encosta se espalhou pela área, porém não foi identificada perda de vegetação arbórea/arbustiva, conforme demonstrado na Figura 6. O solo carreado cobriu uma parcela a jusante da área, chegando a aproximadamente 260 (duzentos e sessenta) metros em relação ao ponto pé da encosta.

Figura 6: Carreamento do solo na região do baixo.

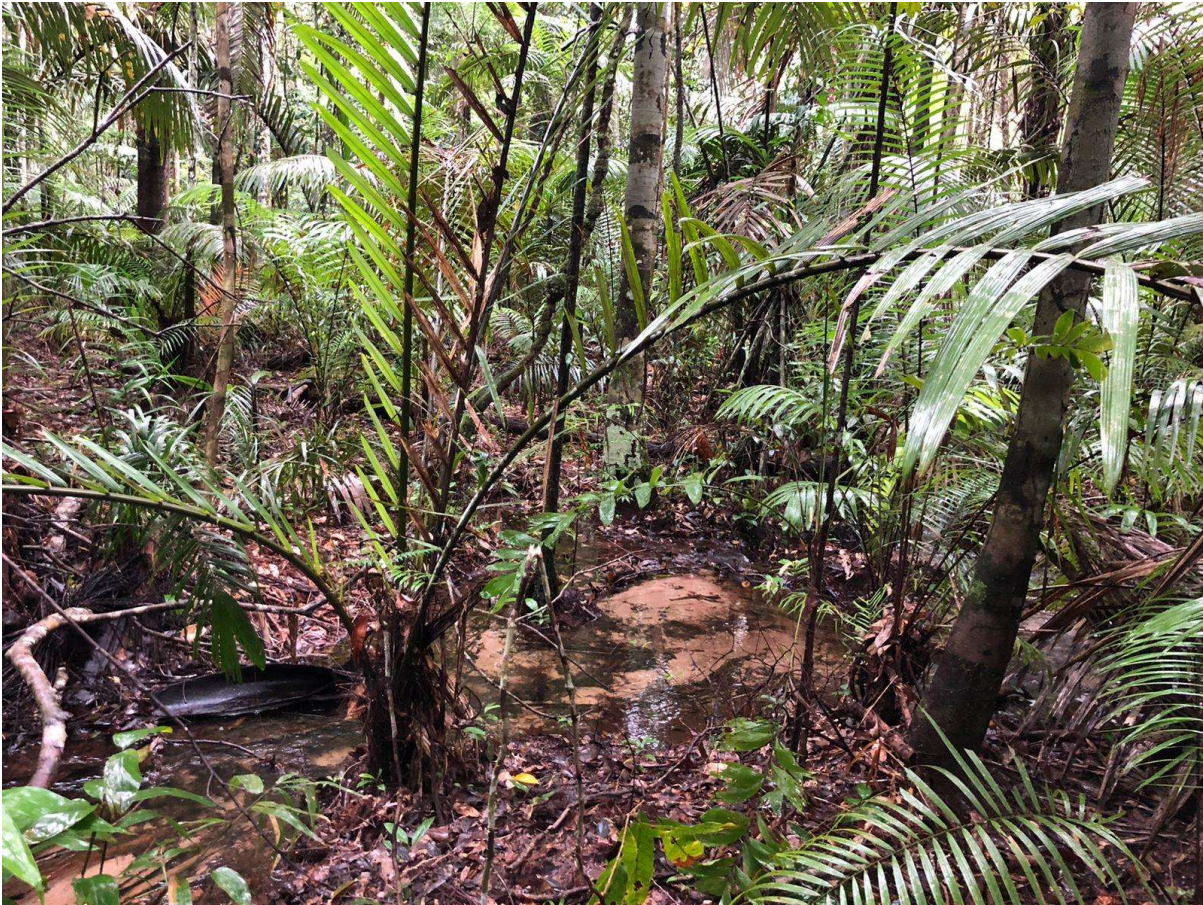
Logo após o ocorrido, foi feita inspeção no curso de água superficial mais próximo, e conforme Figura 7, não foi observado solo proveniente do escorregamento. O igarapé corre a cerca de 430 (quatrocentos e trinta) metros a jusante do ponto mais próximo onde se registra o solo carreado. Além do mais, no dia da ocorrência foi realizada a coleta de uma amostra de montante e jusante no curso de água superficial em destaque, essa amostra foi encaminhada para análise dos parâmetros físico-químicos no laboratório próprio da MRN, assim como para análise externa. Como será apresentado nesse relatório, acompanhamentos posteriores comprovam que não houve mudanças em relação ao cenário inicialmente verificado.

Figura 7: Inspeção realizada no dia 31/04, a montante, após o evento.

Ainda assim, pela figura acima, verifica-se que o curso de água superficial não foi atingido, eliminando quaisquer alterações do evento sob este curso.

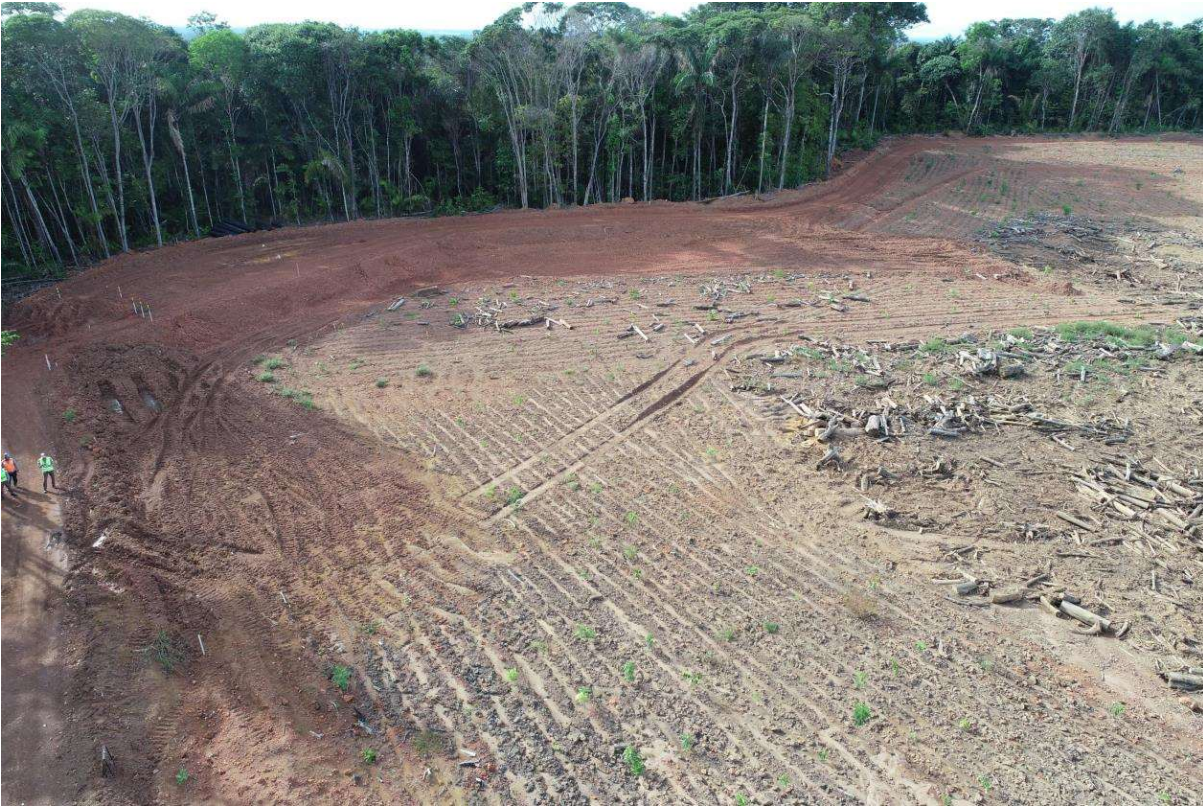
Figura 8: Alteamento da encosta.

As atividades de alteamento e selagem da região da encosta, na área interna do platô, foram eficazes para eliminar o caminho preferencial encontrado pela água para acesso à encosta, uma vez que não foram identificados novos sinais de infiltração no local. A Figura 8 ilustra a ação tomada.

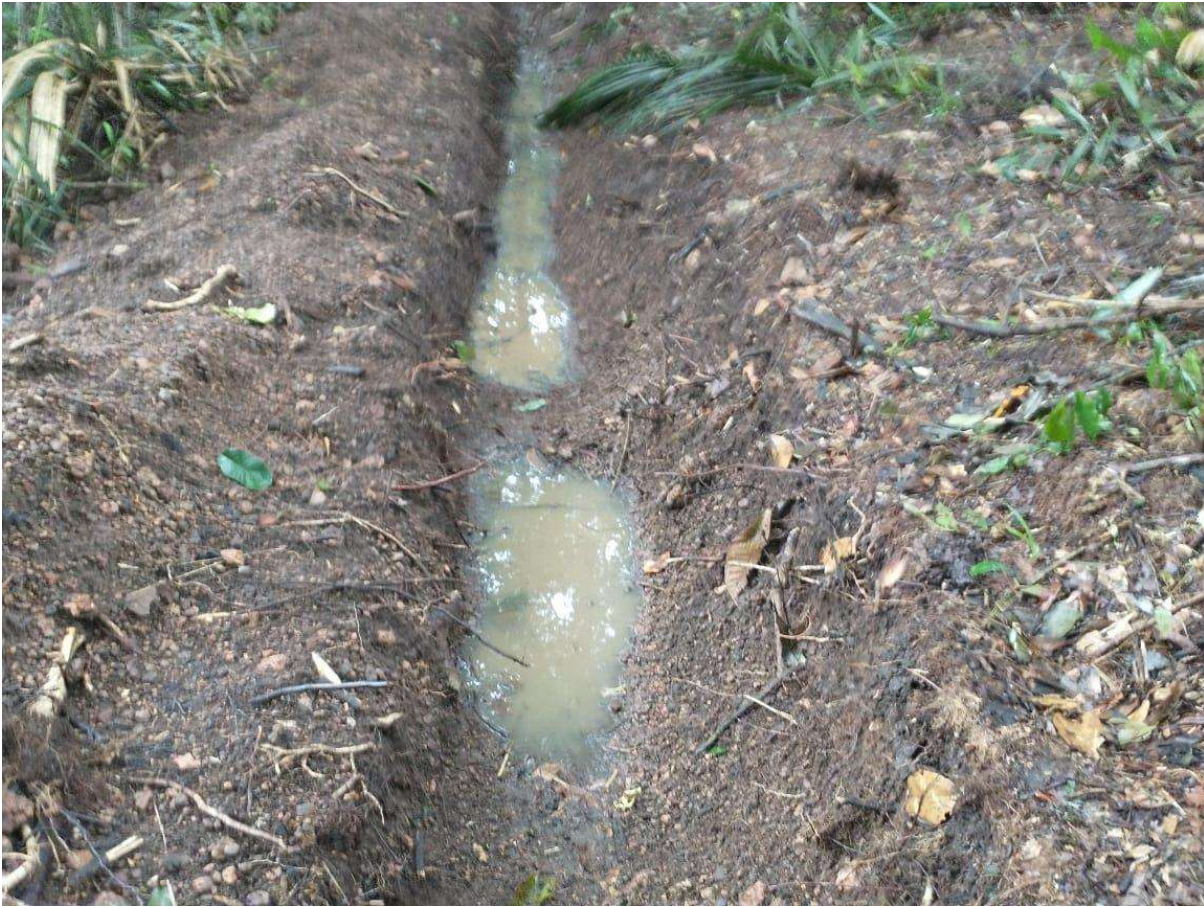
Figura 9: Valeta de crista.

A abertura da valeta, direcionou o fluxo de água, reduzindo a contribuição da água pluvial para a área afetada. A Figura 9 ilustra a ação tomada e conforme visto até a presente data, não foram registrados novos deslizamentos.

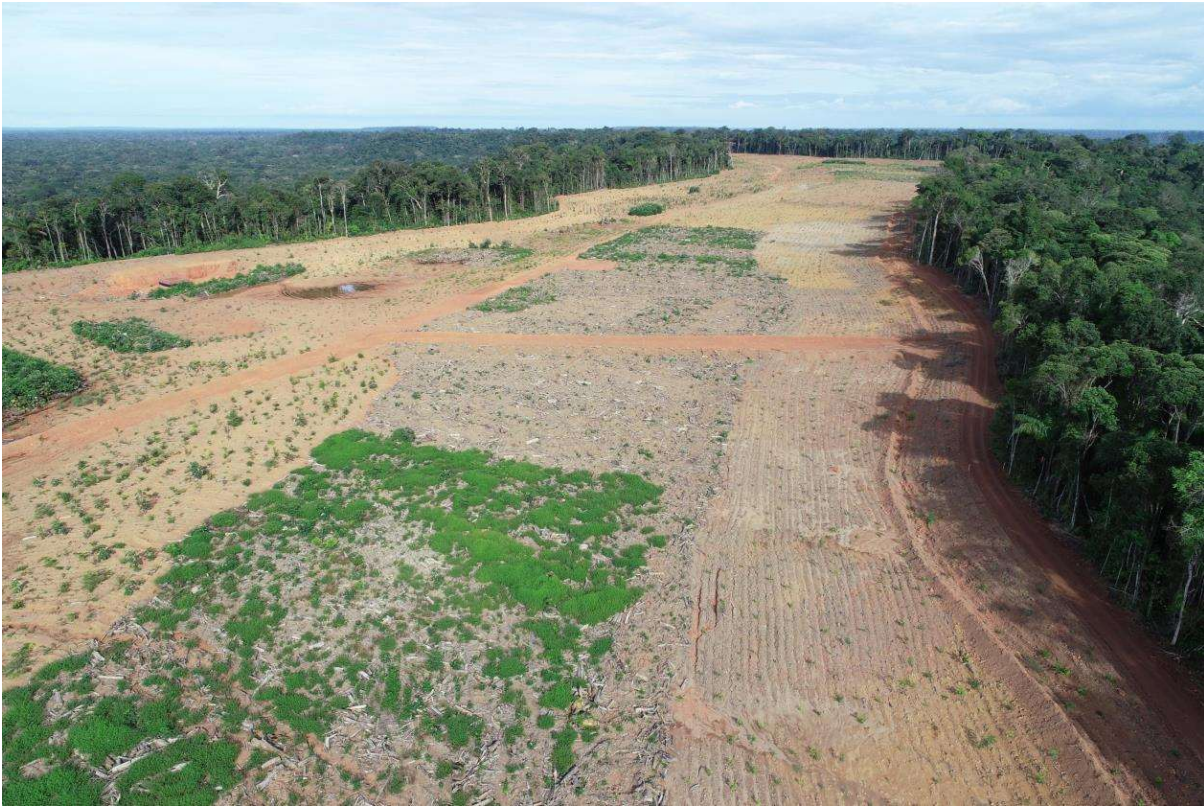
Figura 10: Curvas de nível.

A montante do local onde houve concentração da água, foram implantadas curvas de nível, permitindo a correção topográfica da área, direcionando ordenadamente o escoamento superficial e favorecendo a infiltração da água no solo em pontos distantes das áreas de borda. Hoje percebe-se que, após as atividades realizadas, evitou-se o acúmulo de água no local, conforme Figura 10.

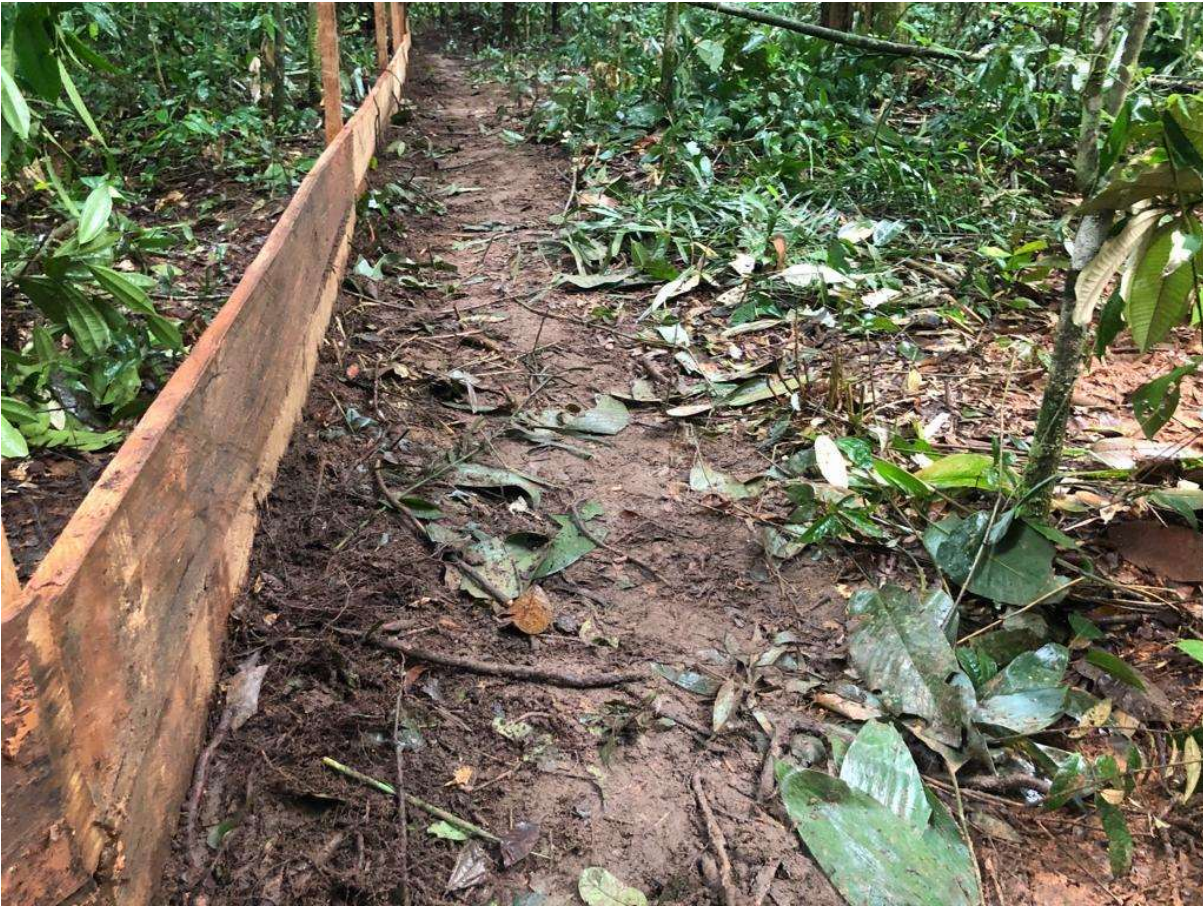
Figura 11: Barreiras na região do baixo.

A instalação de barreiras na região do baixio, tratou-se de uma ação preventiva para conter um possível avanço do material fino. Mesmo não ocorrendo essa movimentação do solo, as barreiras permanecem no local, conforme detalhe da Figura 11. Ainda, foram instaladas barreiras próximas ao pé da encosta, visando diminuir a velocidade de escoamento da água pluvial ao longo da encosta, além de ajudar na retenção de sedimentos e gradativa retenção de material vegetal no local, conforme Figura 12. Percebeu-se que não houve avanço do solo.

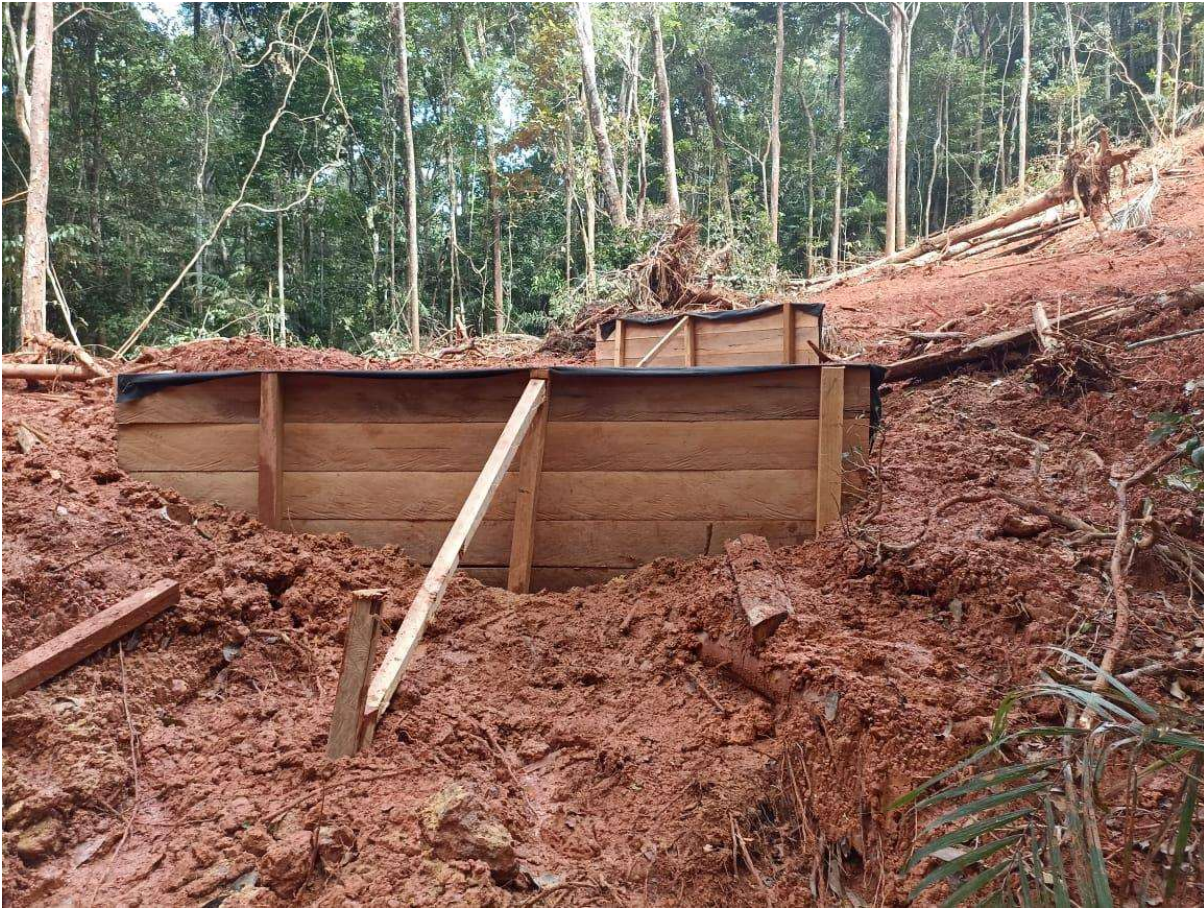
Figura 12: Barreiras próximas à encosta.

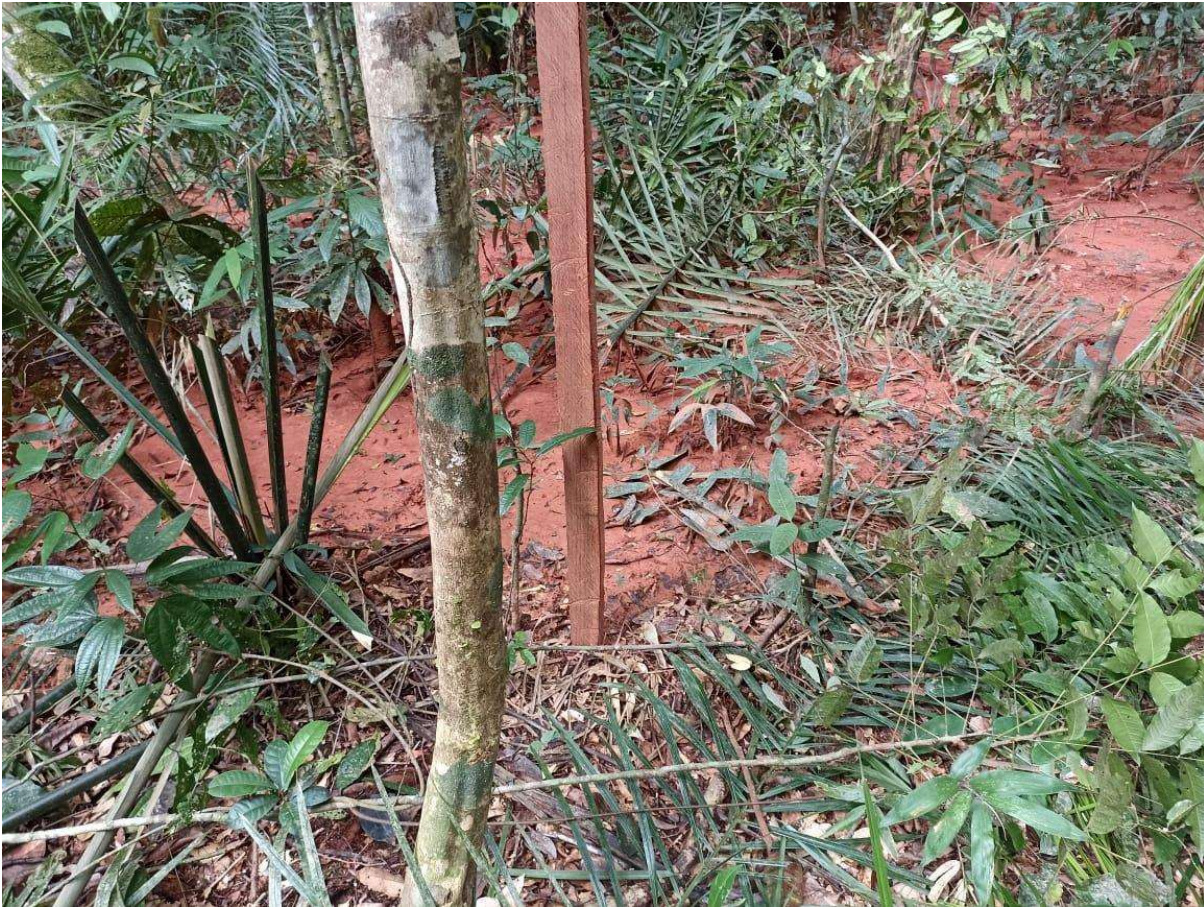
Figura 13: Estacas próximas ao solo carreado.

Para auxílio e monitoramento quanto a possibilidade de avanço do solo carreado, foram instaladas estacas em diferentes locais da região do baixio, conforme Figura 13. Não foi identificada até a presente data a movimentação do solo.

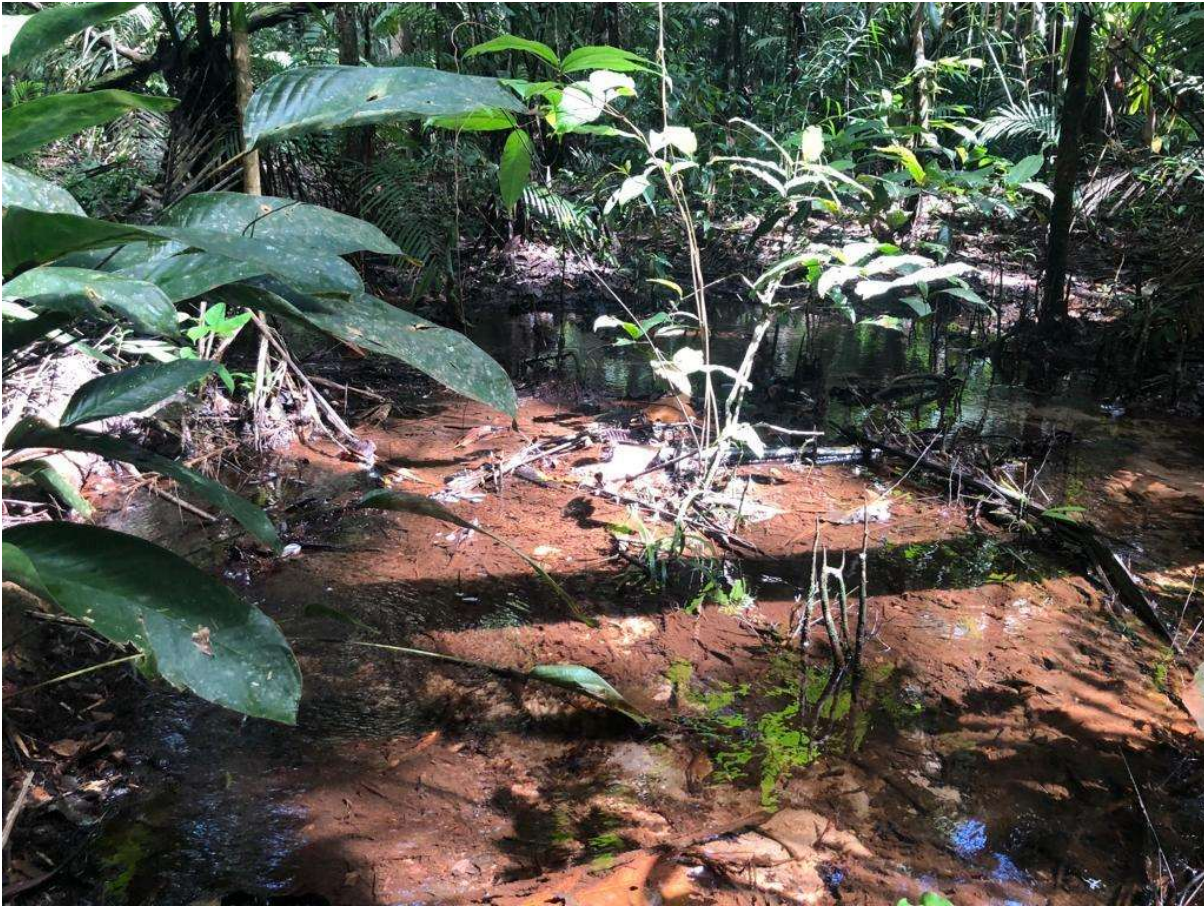
No mais, foram e continuam sendo feitas inspeções no igarapé a jusante da área que recebeu o solo carreado, sem que fosse percebida alteração do cenário, conforme Figura 16, Figura 17 e Figura 18.

Figura 16: Inspeção realizada no dia 07/04, próximo ao ponto NAR-07.

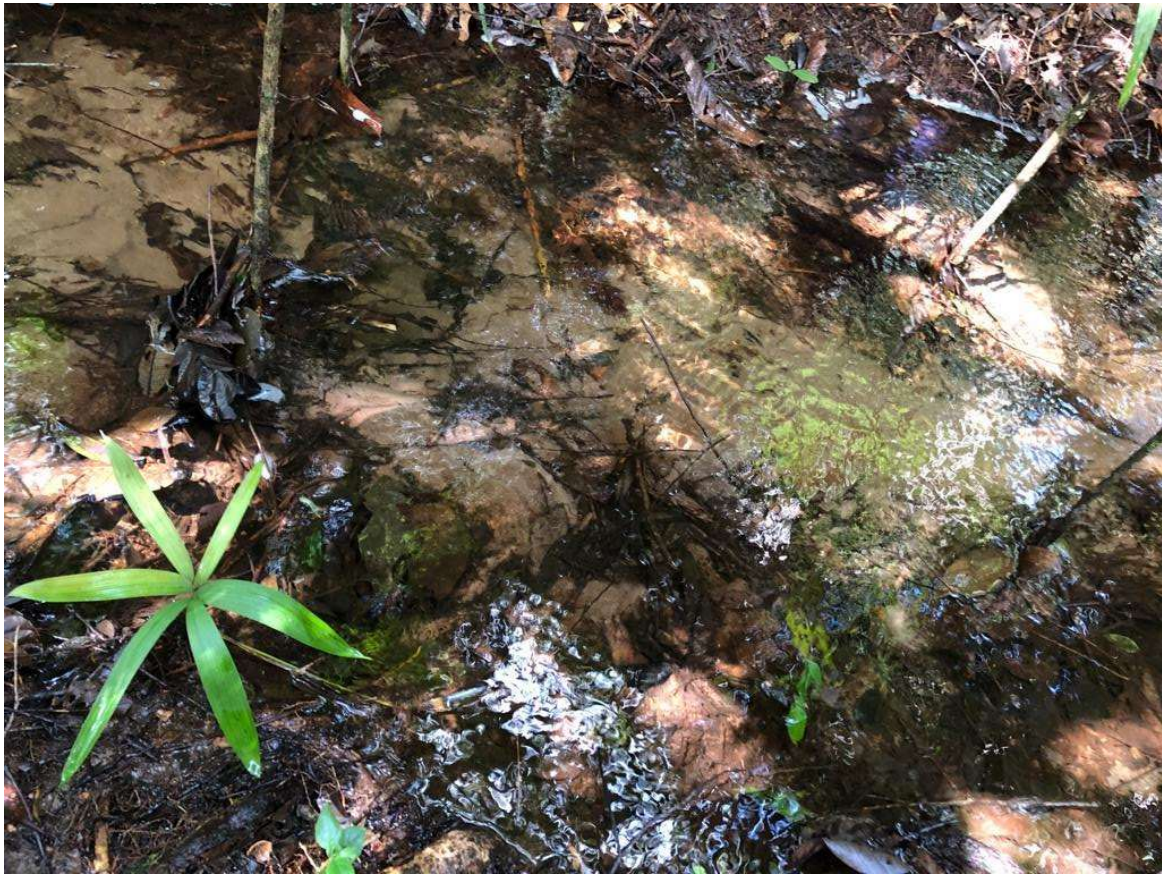
Figura 17: Inspeção realizada no dia 12/04, próximo ao ponto NAR-07.

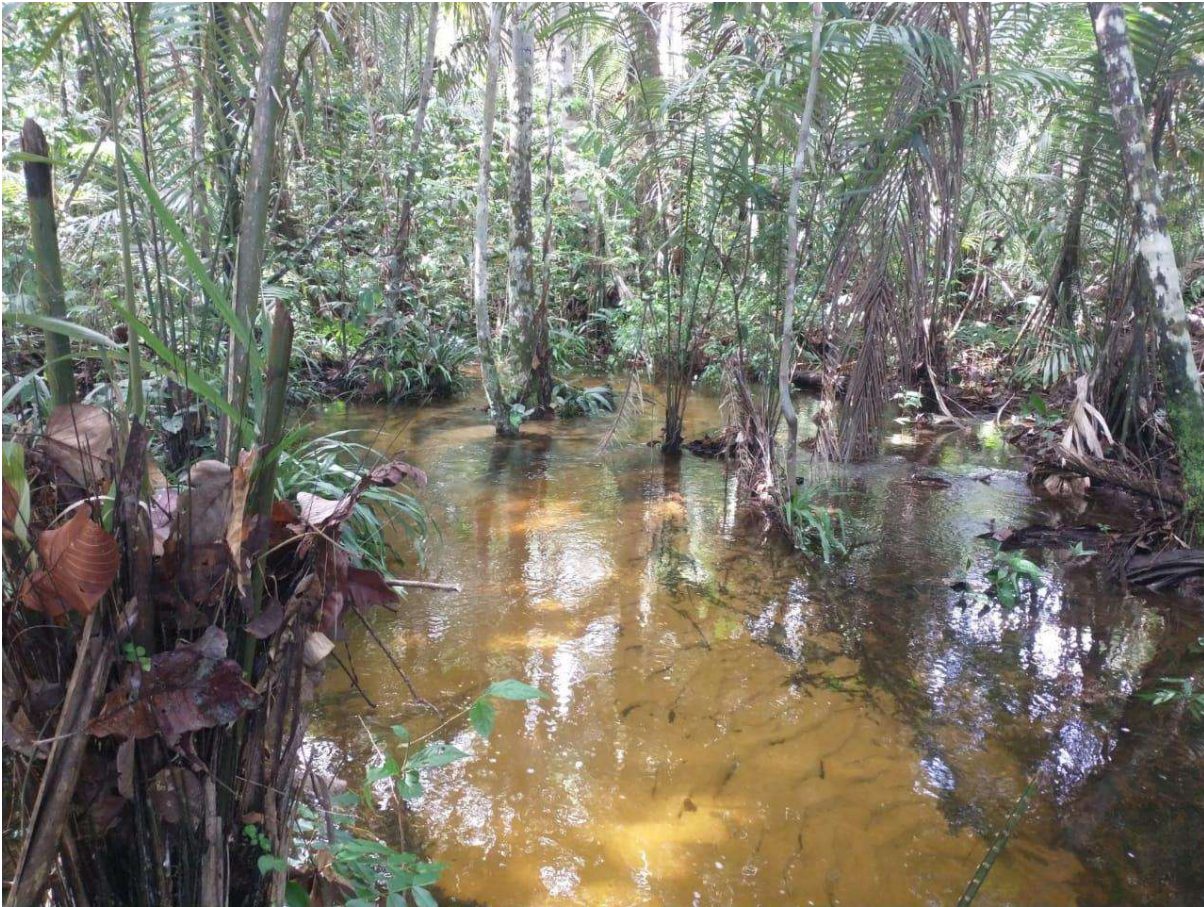
Figura 18: Inspeção realizada no dia 19/04, próximo ao ponto ASP-01.
