MINISTÉRIO DO MEIO AMBIENTE
INSTITUTO BRASILEIRO DO MEIO AMBIENTE E DOS RECURSOS NATURAIS RENOVÁVEIS
Unidade Setorial da Diretoria de Licenciamento Ambiental

TERMO DE ABERTURA DE VOLUME

Assunto: Solicitação de anuência prévia para serviços de manutenção no Km
179+582 da faixa do gasoduto GASPAL

RELATÓRIO AMBIENTAL	IBAMA	REV.
	PROGRAMA	FOLHA: 5 DE 8	
	SERVIÇO DE MANUTENÇÃO DE GASODUTO		
TÍTULO: ATIVIDADES DE MANUTENÇÃO DO GASPAL 22"

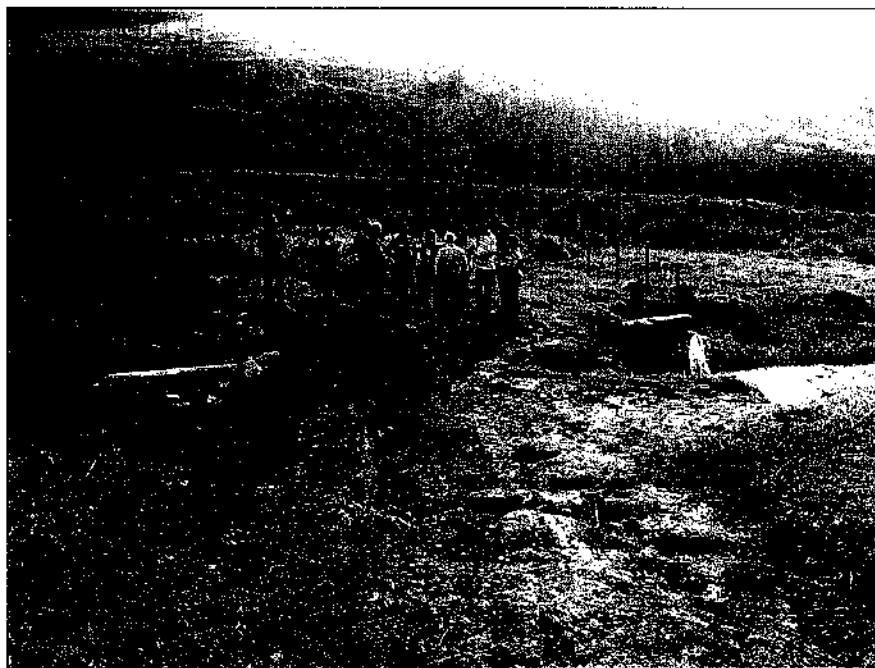
Foto 01: Ponto da travessia do córrego, durante vistoria do IBAMA.

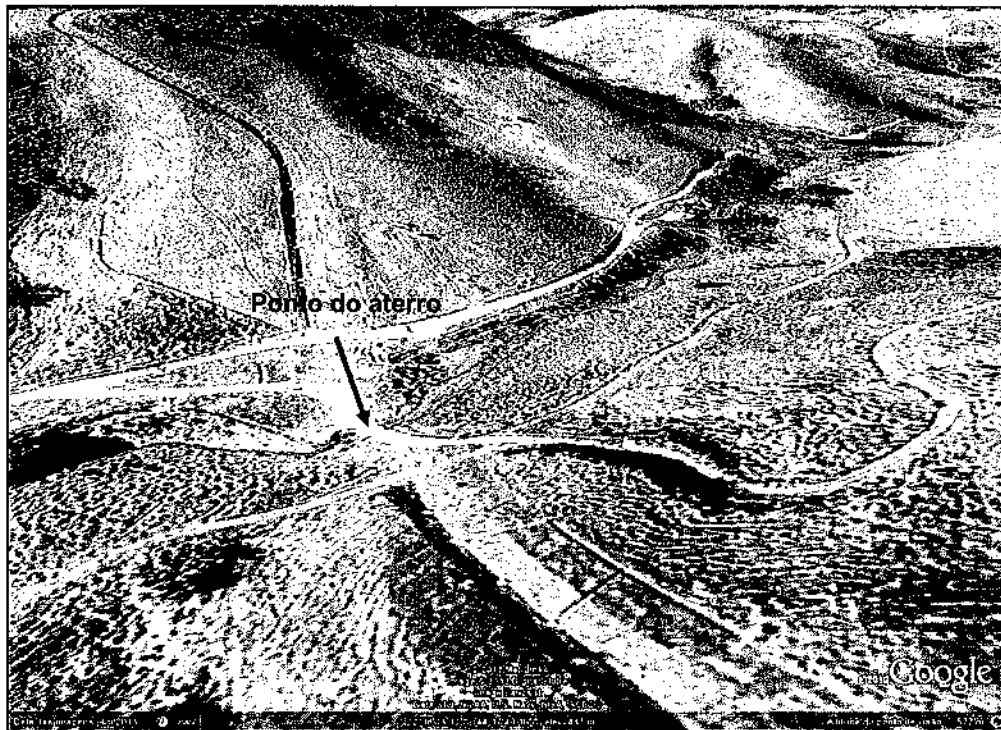
Figura 01: Imagem aérea da Fazenda Rodeio. Ponto onde será removido o aterro e instalada passagem com aduelas.

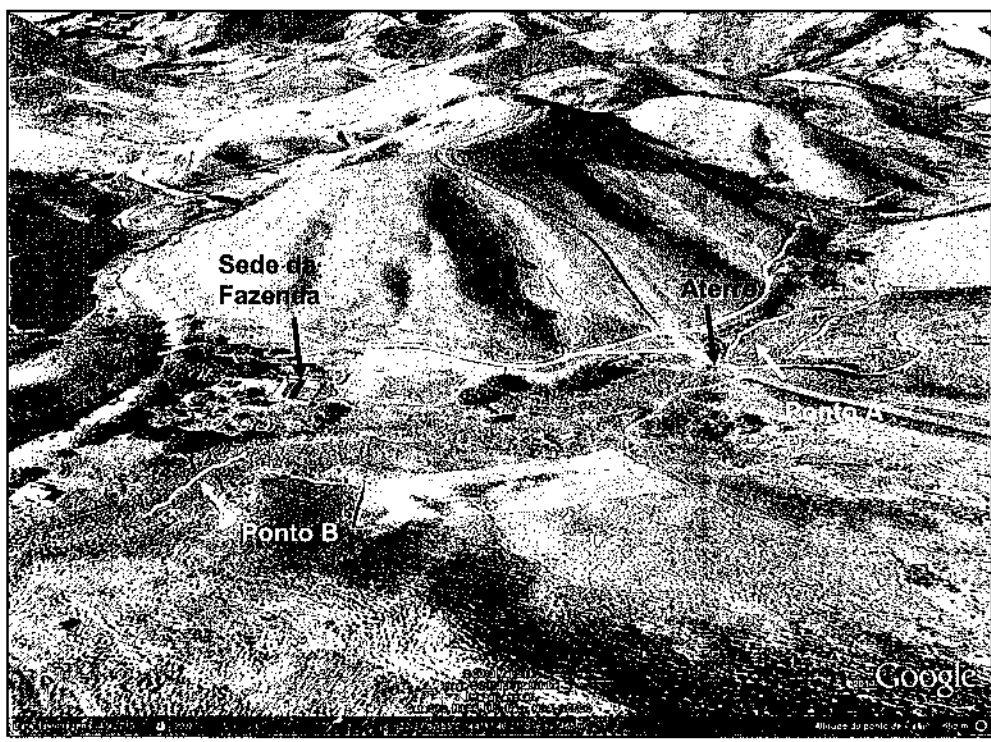
Figura 03: Imagem aérea da Fazenda Rodeio. Pontos A e B, onde será realizado o desassoreamento da calha do córrego (em amarelo).

Posteriormente será realizado o desassoreamento à montante (ponto A) e à jusante (ponto B), de forma a recompor a calha do córrego e possibilitar a drenagem das áreas alagadas.

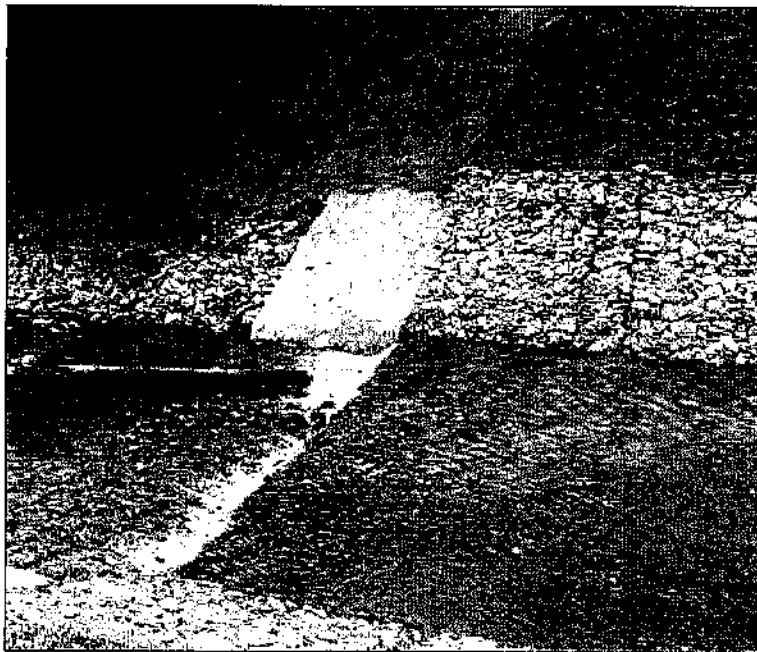
Figura 23. Enrocamento no leito do curso d'água.

Foi realizado enrocamento argamassado na entrada e saída do canal, para evitar processo erosivo e rachão para regularização do leito do curso d'água.

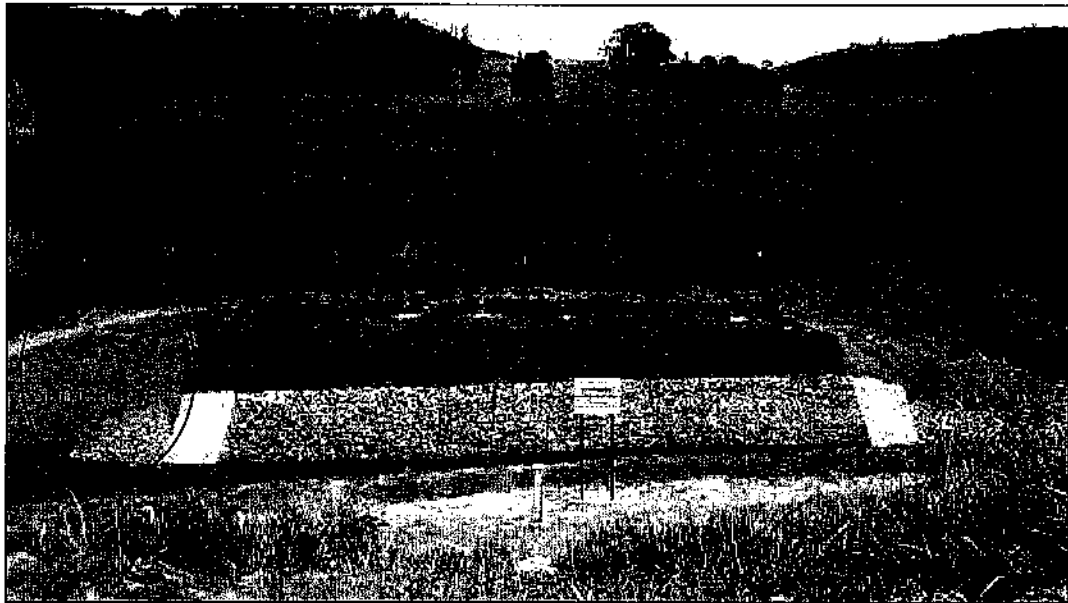
Figura 24. Recomposição com gramas em placas e sementeira.

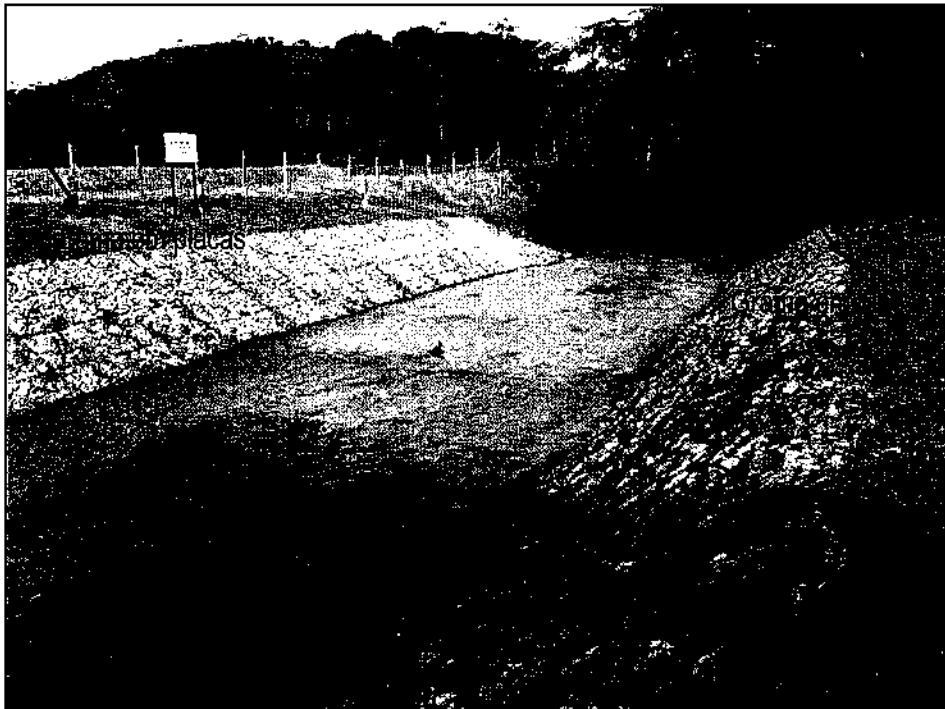
Figura 19. Recomposição com grama em placas e sementeira.

A recomposição foi realizada com o plantio de grama em placas e sementeira manual de espécie Brachiaria e com o intuito de evitar processos erosivos foi realizado o nivelamento do terreno favorável ao escoamento de água pluvial.

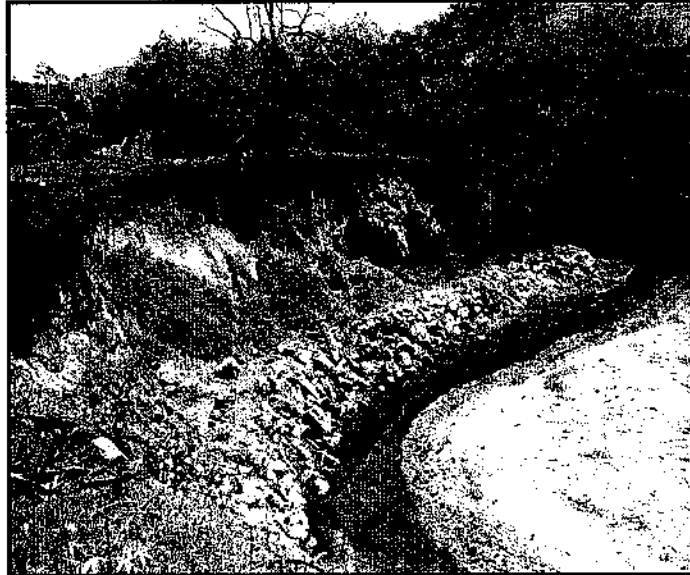
Figura 1. Situação do córrego em dias normais.

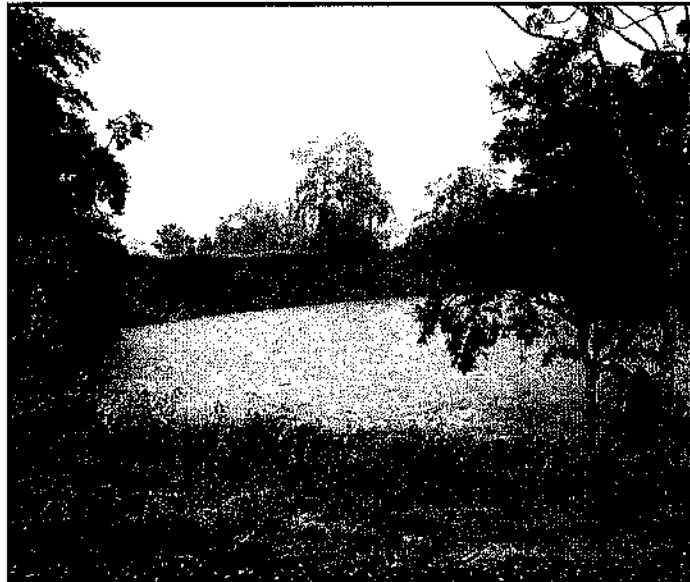
Figura 2. Situação do córrego após chuvas intensas.

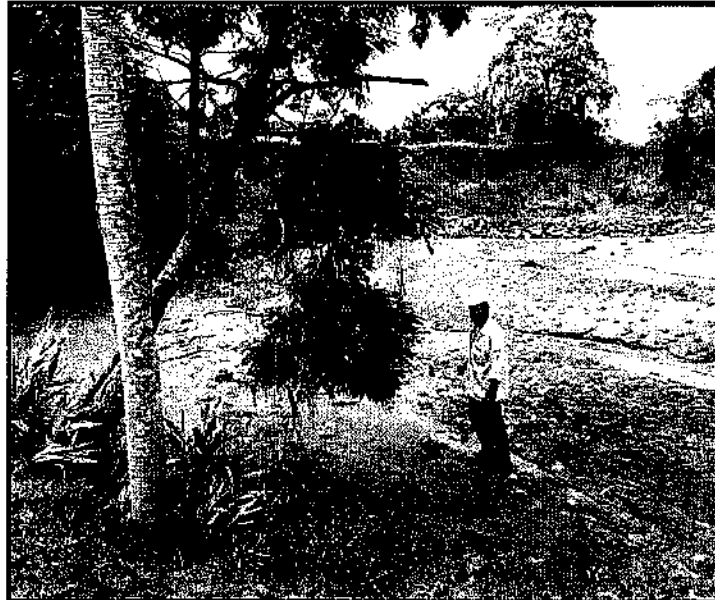
Figura 4. Detalhe do local após redução do volume das águas.

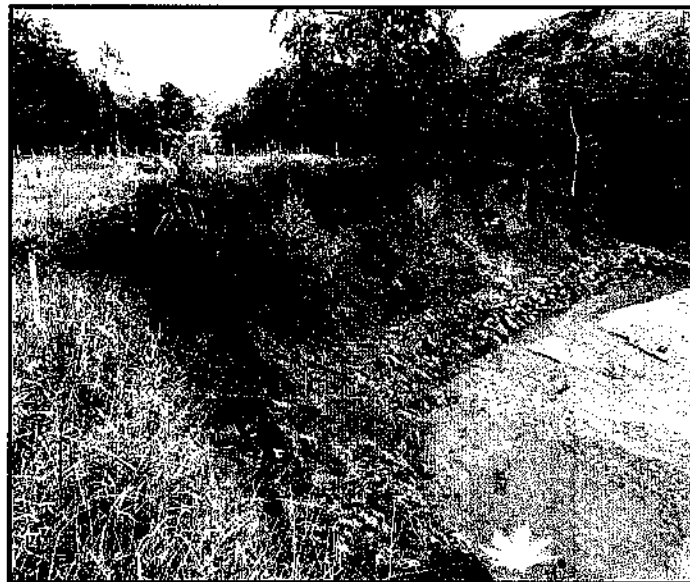
Figura 6. Erosão do talude após chuva intensa.
