TERMO DE ABERTURA DE VOLUME

Assunto: **Concordância para anexação de trecho de duto ao sistema do gasoduto GASPAL**

RELATÓRIO DE OBRA	REV. 0
	PROGRAMA	PROJETO: OBRAS, SERVIÇOS E INTERVENÇÕES NA FAIXA DE DUTOS
	GASPAL KM 202+900	
TÍTULO:		FOLHA: 4 DE 16
		ATIVIDADES DE MANUTENÇÃO

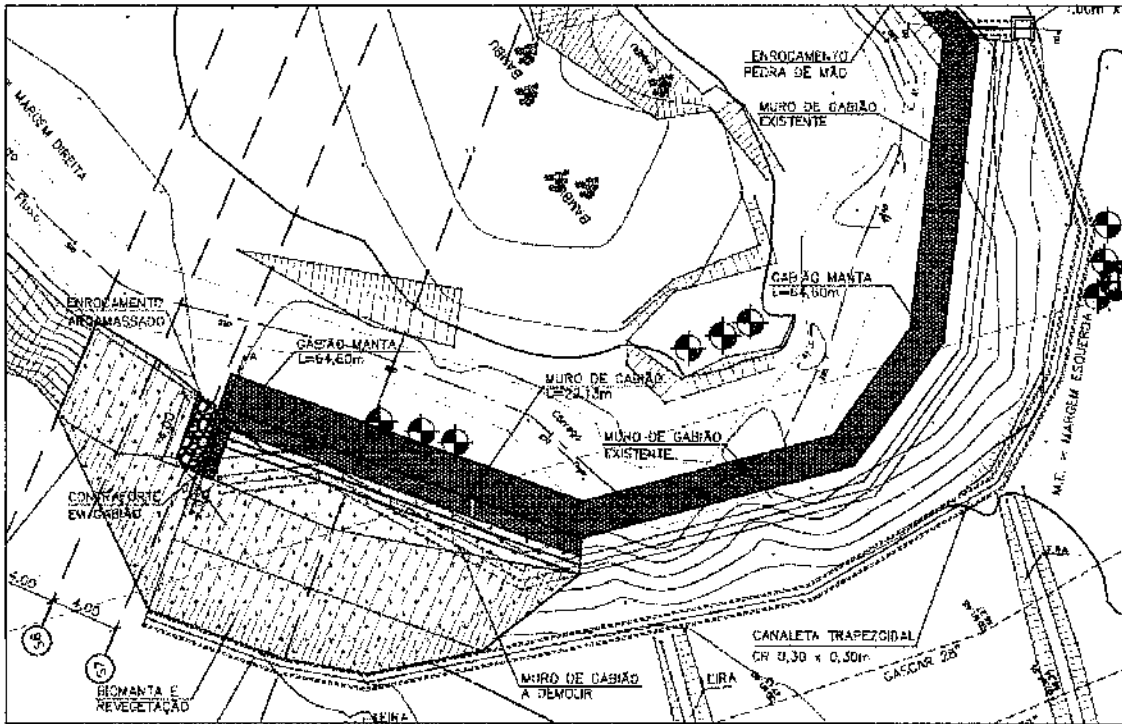
Desta maneira, constatou-se a necessidade de recomposição do trecho rompido, a fim de evitar a propagação da instabilidade, no entanto, é válido ressaltar que a situação atual não oferece riscos imediatos aos dutos, mas é essencial que a obra executada apresente boas condições de acabamento e estabilidade, evitando novos deslizamentos e consequente perda do terreno da faixa de domínio.

Figura 9. Detalhe da recomposição proposta no local do tombamento do gabião.

- Demolição e reconstrução do muro em gabião caixa no ponto do tombamento;
- Implantação de gabião manta no leito do curso d'água para evitar o solapamento do muro;
- Contraforte em gabião ao final do muro de modo a confinar o solo da contenção e evitar erosão;
- Enrocamento argamassado para proteção do talude contra processos erosivos;
- Implantação do sistema de drenagem superficial, com instalação de canaleta de drenagem na crista do talude, de modo a captar as águas advindas da faixa e direcioná-las.

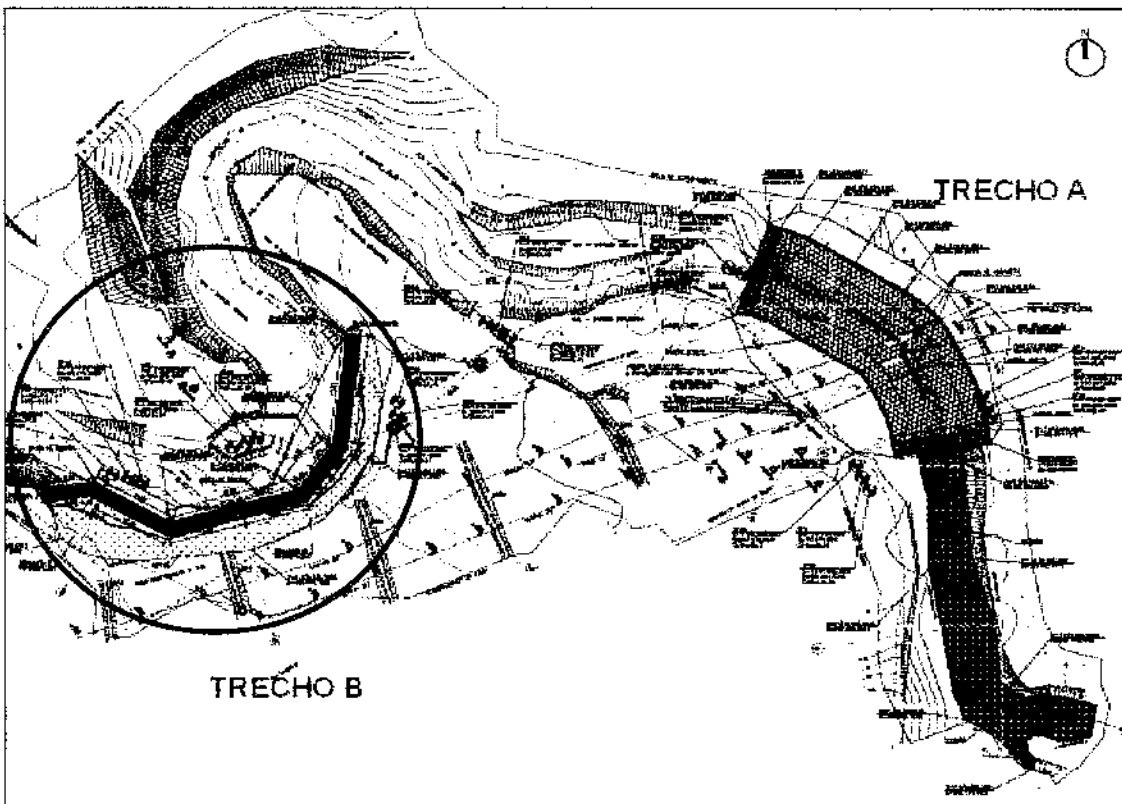
Figura 10. Detalhe do projeto executivo, trecho B área local do problema.

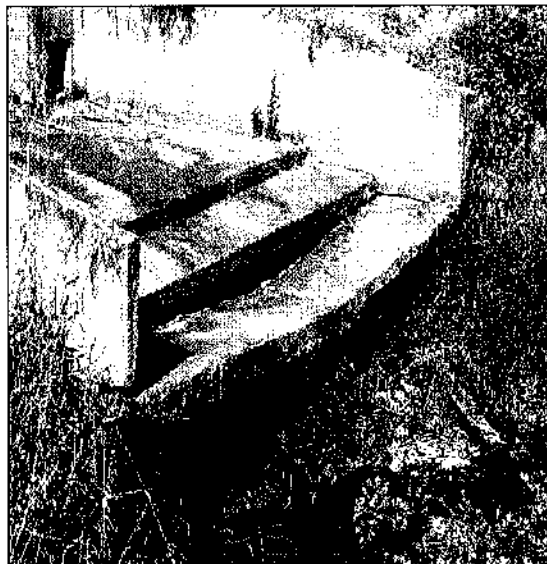
Figura 6. Peça de concreto comprometida na saída do canal.

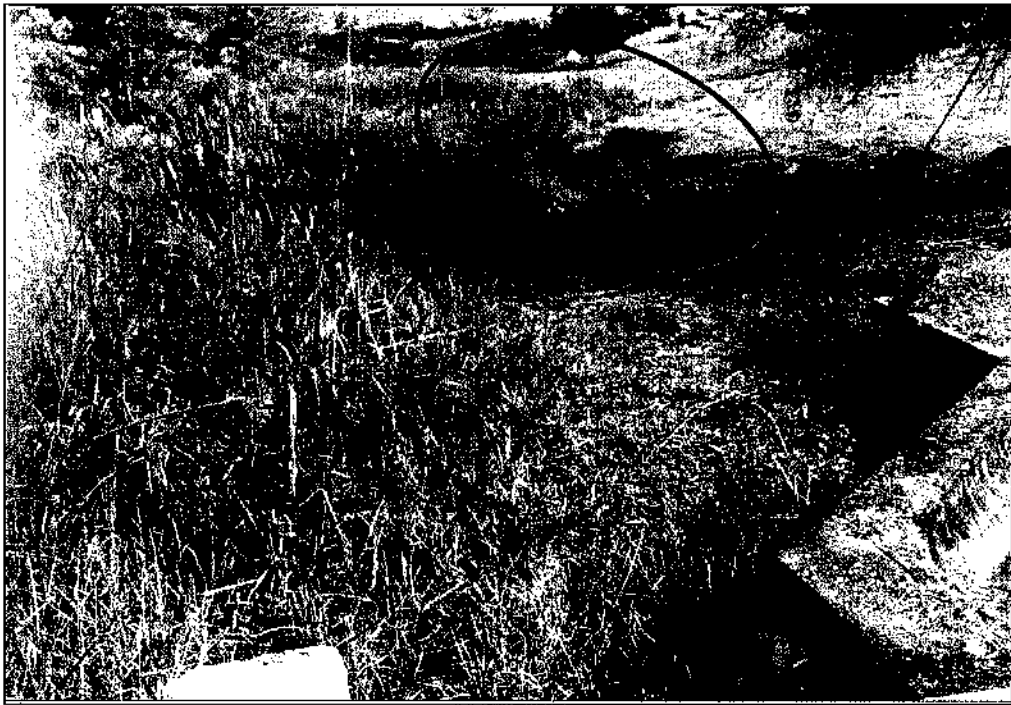
Figura 8. Vista a montante da travessia (erosões nas margens e vegetação no leito).

Os processos erosivos ocorrem nas margens do Córrego Boçoroca e se estendem à montante e à jusante de uma canalização de concreto (também com dano estrutural) e de canal de drenagem junto ao km 202+900, no município de Taubaté/SP.

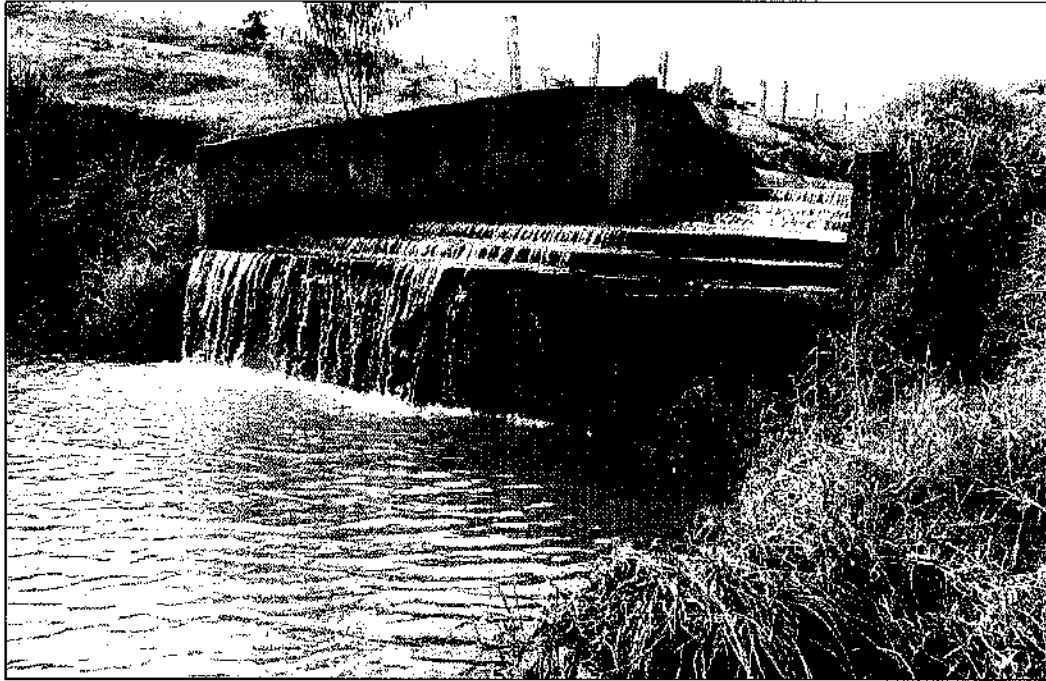
Figura 11. Erosão por baixo do dissipador de energia a jusante do canal existente.
