MEMORIAL DESCRITIVO		Nº: MD-4300.43-6521-989-GJM-017	
	CLIENTE:	TRANSPORTADORA ASSOCIADA DE GÁS S.A. – TAG		FOLHA: 1 de 8
	PROGRAMA:	AMPLIAÇÃO DA MALHA DE GASODUTOS DO SUDESTE		-
	ÁREA:	GASODUTO CARAGUATATUBA-TAUBATÉ		-

TÍTULO: Plano de Recuperação de Área Degradada Específica – Km 10+740

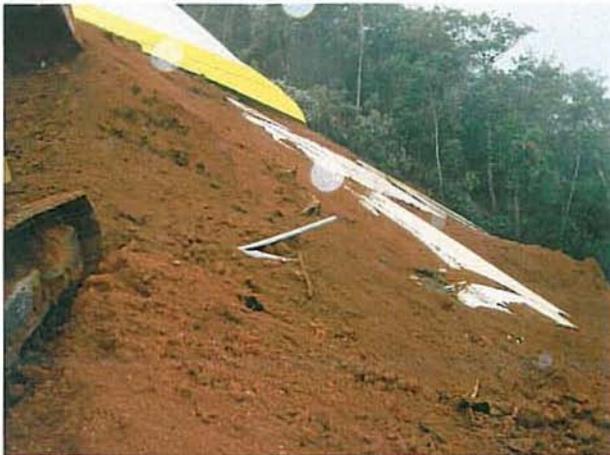
Durante atividade construtiva de abertura de pista dentro da cobertura insuflável, foi empregado o método de tombamento de material do corte de terreno na rampa. Na execução foi ocasionando um acúmulo de material na borda esquerda da faixa - sentido Taubaté, em virtude de tal fato rompeu-se a lona do insuflável gerando um deslizamento de material para fora da faixa de domínio, atingindo espécies arbóreas da mata nativa.

A área total dimensionada é de 432,657m², porém esta foi atingida parcialmente com uma camada de material argilosa sem danos irreversíveis a vegetação, limitando-se a atingir alguns exemplares de espécies de Mata Atlântica. Dentre os indivíduos arbóreos atingidos estima-se que sejam entorno de 12 (doze) de pequeno porte, sendo parte afetada apenas nos galhos e parte atingida no caule, não vindo a afetar o seu sistema radicular.

Foto 01 – Vista geral da área afetada

- ✓ Retirada do material argiloso solto no interior da mata;
- ✓ Desbaste e retirada dos galhos dos indivíduos arbóreos afetados;
- ✓ Plantio de espécimes nativas na área afetada;
- ✓ Monitoramento das espécimes plantadas.

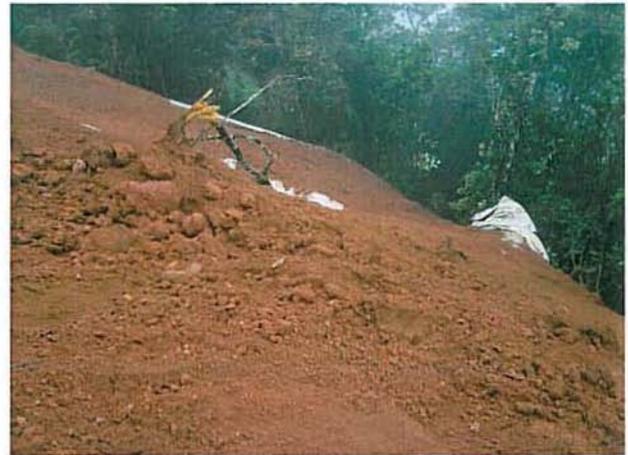
Foto 02 – Lateral da faixa - área impactada

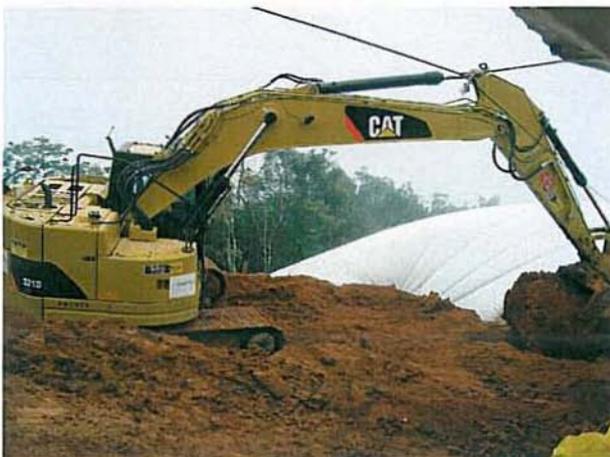
Foto 03 – Mitigação da área afetada

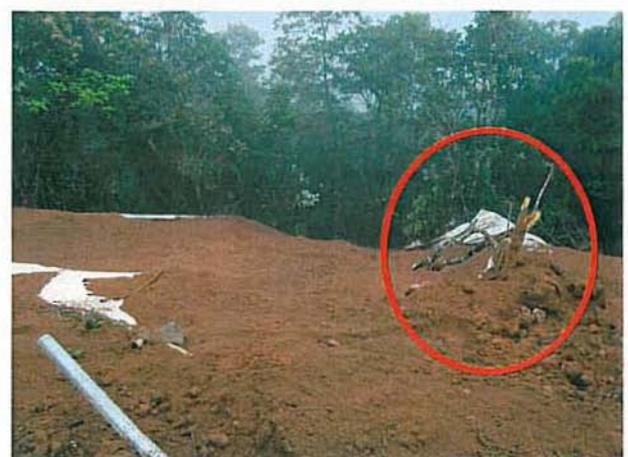
Foto 04 – Espécime da mata afetada

5.4.5 Recomposição vegetal – para recomposição vegetal da área afetada, o local será enriquecido com o plantio de 72 espécimes de mata nativa, sendo 12 (doze) mudas de Ipê-roxo (*Tabebuia berythylla*), 12 (doze) mudas de Jerivá (*Syagrus romanzoffiana*), ambas com classificação sucessional secundária inicial e 12 (doze) mudas de Pitangueira (*Eugenia uniflora*), 12 (doze) Embaúba (*Cecropia hololeuca*), 12 (doze) mudas de Aroeira Pimenteira (*Schinus terebinthifolia*) e 12 (doze) mudas de Ingá (*Inga SP*) com classificação sucessional pioneira.
