MEMORIAL DESCRITIVO		Nº: MD-4300.43-6521-989-GJM-013
	CLIENTE:	TRANSPORTADORA ASSOCIADA DE GÁS S.A. – TAG	FOLHA: 1 de 15
	PROGRAMA:	AMPLIAÇÃO DA MALHA DE GASODUTOS DO SUDESTE	-
	ÁREA:	GASODUTO CARAGUATATUBA-TAUBATÉ	-
TAG	TÍTULO:	Plano de Recuperação de Área Degradada Específica – Km 22+050	
 	CONTRATO Nº:	RESPONSÁVEL TÉCNICO PELO DOCUMENTO:	RUBRICA:
	0802.0000066.08.2	CARMEM ROCKENBACH MARTIN CRB: 25626	<i>Cristiane L. Moraes</i> Consortio GASTAU Inspetora Ambiental
			CÓDIGO CONTRATADA:

MEMORIAL DESCRITIVO	N.º MD-4300.43-6521-989-GJM-013	REV. A
	CLIENTE TRANSPORTADORA ASSOCIADA DE GÁS S/A - TAG	FOLHA: 3 / 15	
	TÍTULO Plano de Recuperação de Área Degradada Específica – Km 22+050

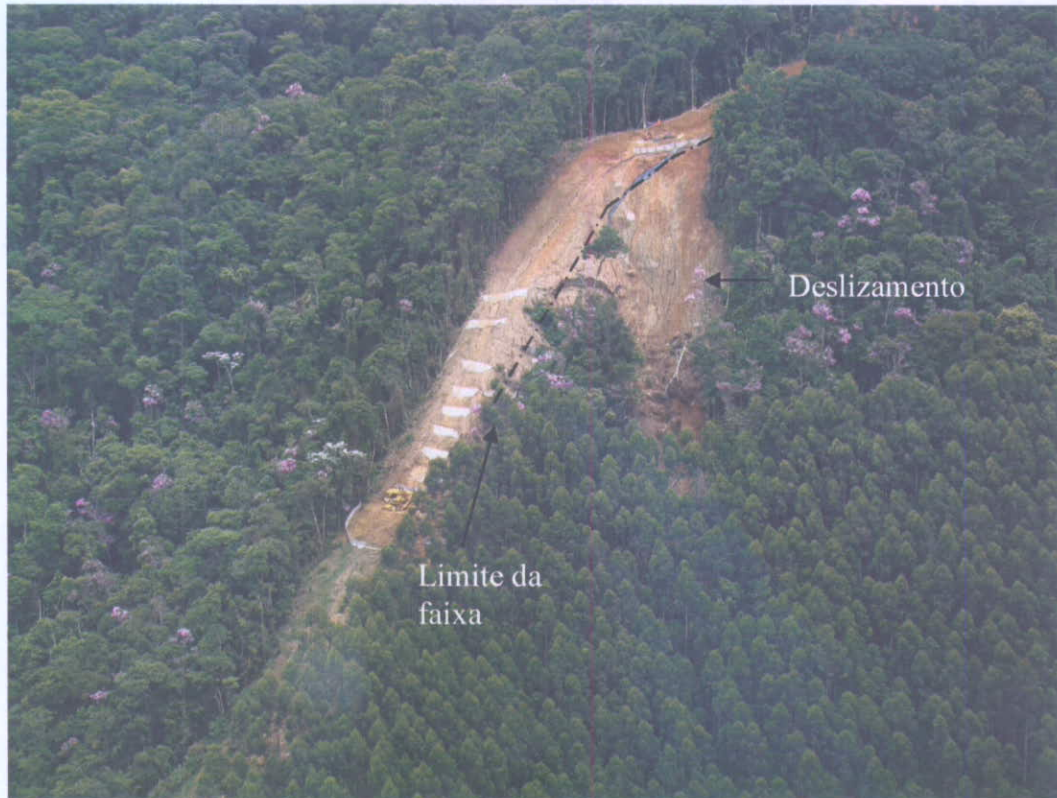
Ao passar pelo Km 22+050 da faixa de dutos, a equipe deparou com o deslizamento de grande volume de terra para o interior da mata, no lado direito da faixa, ocasionado por um colapso de meia encosta.

A área em questão trata-se de uma meia encosta que sofreu corte de aproximadamente 4 metros para realização de terraplenagem da faixa de dutos. O incidente foi promovido devido à constituição arenosa do solo favorecendo a infiltração de água de chuva e à presença de rocha sob o terreno arenoso.

As fortes chuvas que atingiram a região nesse período provocaram a ruptura da encosta nesse ponto provocando o deslizamento de material que excedeu o limite de 20 metros da faixa de domínio, licenciado pelo órgão ambiental federal para as áreas construtivas. O deslizamento atingiu uma área de 2.703,52 m², conforme demonstra na foto abaixo:

Para a recuperação da área as atividades serão divididas em duas etapas: proteção do talude e limpeza da área (provisória) e estabilização do talude e recuperação da área fora dos limites da faixa (definitiva).

- ✓ Afastamento da plataforma da região rompida através de desvio de traçado, conforme projeto DE-4300.43-6521-941-GJM-005=A;
- ✓ Realização de sondagens mistas e de estudo geológico e geofísico, com demonstração das cotas do terreno de melhor qualidade;
- ✓ Remoção do material de pior qualidade e assentamento da plataforma em material melhor com SPT N > 12 e, com isso, eliminar o material arenoso superficial, para garantir a estabilização da plataforma nova projetada;

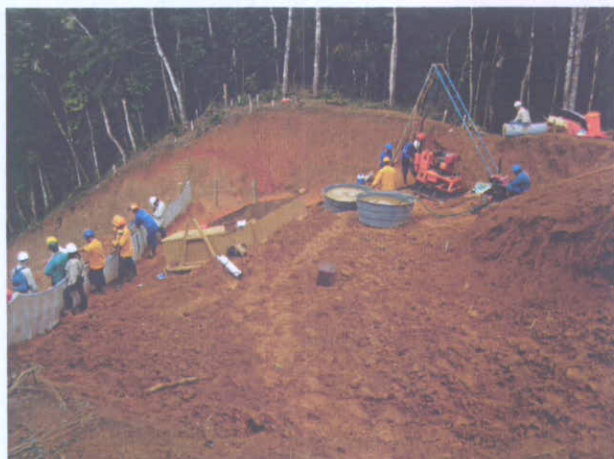
Sondagem mista para levantamento das condições do terreno

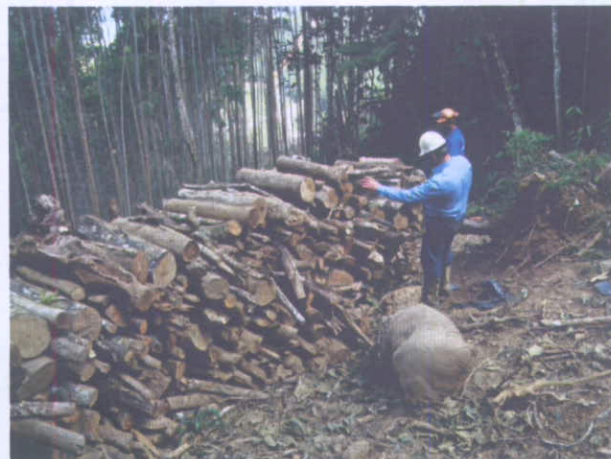
Cubagem da madeira das espécies arbóreas atingidas pelo deslizamento

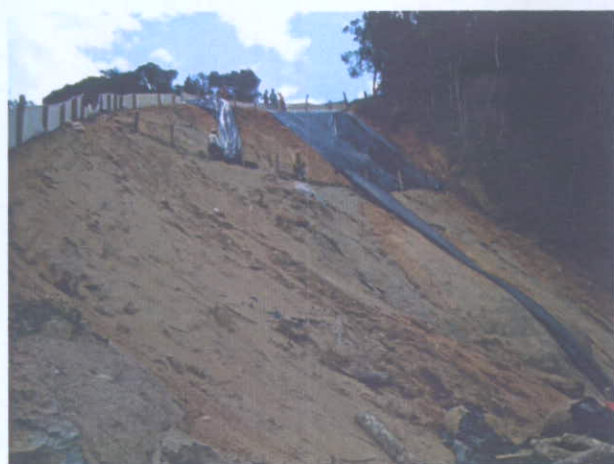
Instalação de lona plástica para proteção do talude colapsado

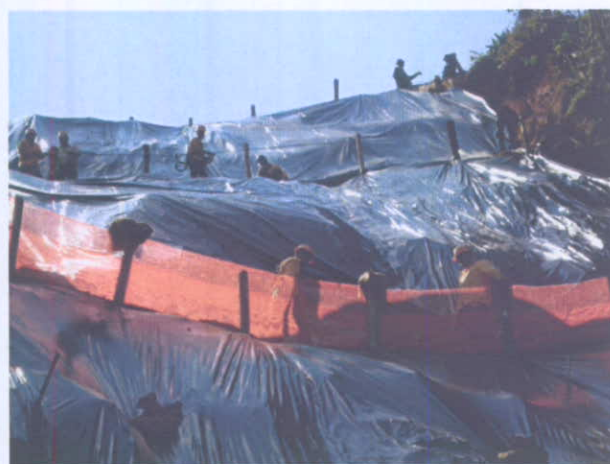
Equipe de monitoramento ambiental instalando lona plástica e contenções provisórias para proteção do talude
