PETROBRAS	MEMORIAL DESCRITIVO		Nº: MD-4300.43-6521-989-GJM-017	
	CLIENTE:	TRANSPORTADORA ASSOCIADA DE GÁS S.A. – TAG		FOLHA: 1 de 8
	PROGRAMA:	AMPLIAÇÃO DA MALHA DE GASODUTOS DO SUDESTE		-
	ÁREA:	GASODUTO CARAGUATATUBA-TAUBATÉ		-
TAG	TÍTULO:	Plano de Recuperação de Área Degradada Específica – Km 10+740		
 	CONT. TO Nº:	0802.0000066.08.2	RESPONSÁVEL TÉCNICO PELO DOCUMENTO:	RUBRICA:
			CARMEM ROCKENBACH MARTIN CRB: 25626	  Cristiane L. Moraes Consórcio GASTAU Inspectora Ambiental

MEMORIAL DESCRITIVO	N.º MD-4300.43-6521-988-GJM-017	REV. 0
	CLIENTE TRANSPORTADORA ASSOCIADA DE GÁS S/A - TAG	FOLHA: 3 / 8	
	TÍTULO Plano de Recuperação de Área Degradada Específica – Km 10+740

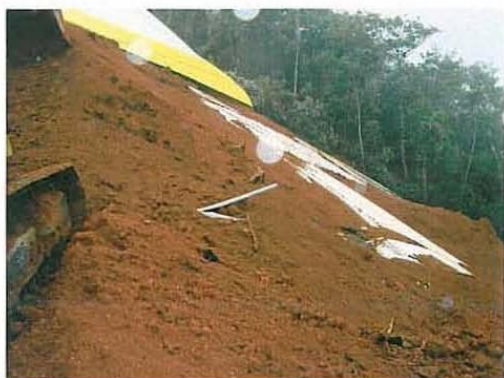
Durante atividade construtiva de abertura de pista dentro da cobertura insuflável, foi empregado o método de tombamento de material do corte de terreno na rampa. Na execução foi ocasionando um acúmulo de material na borda esquerda da faixa - sentido Taubaté, em virtude de tal fato rompeu-se a lona do insuflável gerando um deslizamento de material para fora da faixa de domínio, atingindo espécies arbóreas da mata nativa.

O evento originou-se devido aos seguintes fatores contribuintes: Acúmulo de material na borda do insuflável e falta de sinalização do limite de segurança do uso da faixa.

Foto 01 – Vista geral da área afetada

- ✓ Retirada do material argiloso solto no interior da mata;
- ✓ Desbaste e retirada dos galhos dos indivíduos arbóreos afetados;
- ✓ Plantio de espécimes nativas na área afetada;
- ✓ Monitoramento das espécimes plantadas.

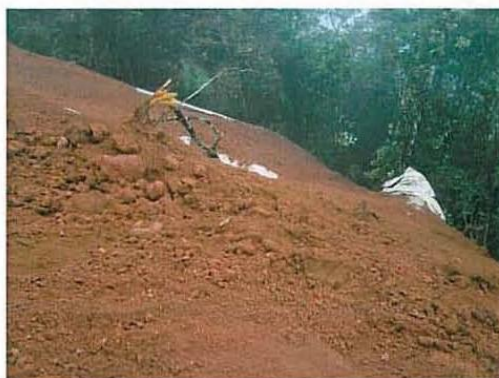
A área total dimensionada é de 432,657m², porém esta foi atingida parcialmente com uma camada de material argilosa sem danos irreversíveis a vegetação, limitando-se a atingir alguns exemplares de espécies de Mata Atlântica. Dentre os indivíduos arbóreos atingidos estima-se que sejam entomo de 12 (doze) de pequeno porte, sendo parte afetada apenas nos galhos e parte atingida no caule, não vindo a afetar o seu sistema radicular.

Foto 02 – Lateral da faixa - área impactada

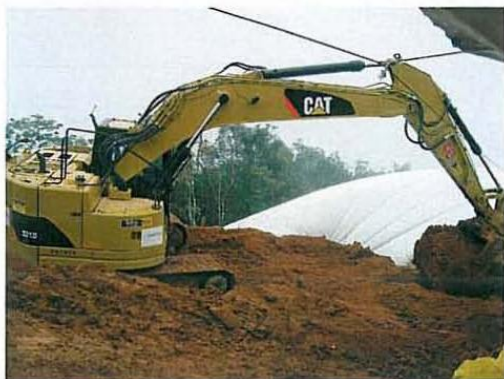
Foto 03 – Mitigação da área afetada

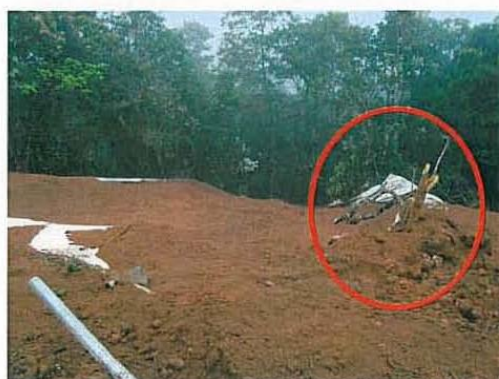
Foto 04 – Espécime da mata afetada
