PETROBRAS	MEMORIAL DESCRITIVO		Nº: MD-4300.43-6521-989-GJM-011	
	CLIENTE:	TRANSPORTADORA ASSOCIADA DE GÁS S.A. – TAG		FOLHA: 1 de 7
	PROGRAMA:	AMPLIAÇÃO DA MALHA DE GASODUTOS DO SUDESTE		-
	ÁREA:	GASODUTO CARAGUATATUBA-TAUBATÉ		-

TÍTULO:	Plano de Recuperação de Área Degradada Específica – Km 30+ 900		
 	CONTRATO Nº:	0802.0000066.08.2	RESPONSÁVEL TÉCNICO PELO DOCUMENTO:	RUBRICA:
			CARMEM ROGKENBACH MARTIN	
			CRB: 25626	
				CÓDIGO CONTRATADA:

MEMORIAL DESCRITIVO		N.º	REV.
			MD-4300.43-6521-989-GJM-011	0
	CLIENTE	TRANSPORTADORA ASSOCIADA DE GÁS S/A - TAG		FOLHA:
TÍTULO		Plano de Recuperação de Área Degradada Específica – Km 30+900

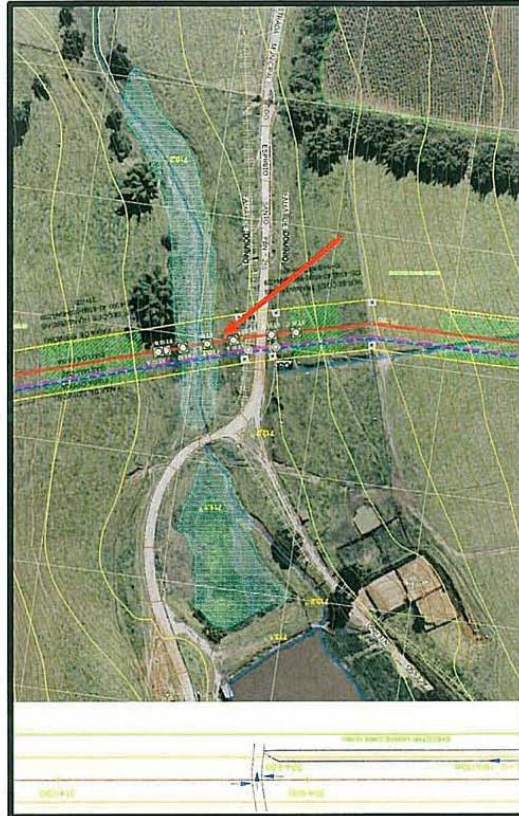
A área em questão localiza-se em terreno com pouca declividade apresentando solo argiloso, com presença de manancial à montante e jusante da área afetada, denominado Córrego Espírito Santo. A área total dimensionada é de 250m², limitando-se a atingir somente a área de pastagem.

Imagem da área afetada

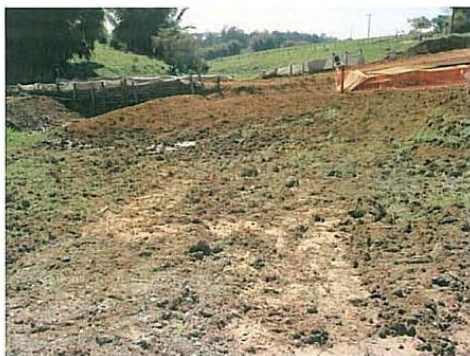
Durante atividade construtiva de Obra Especial, o qual compreende abertura de vala e abaixamento de coluna em área sensível, Córrego do Espírito Santo, houve a necessidade de utilização de área adicional fora da faixa de dutos para movimentação dos equipamentos. Para utilização da área foi realizado limpeza da vegetação, o qual compreendia somente pastagem (gramíneas).

Foto 01 – Área adicional a faixa de dutos

- ✓ Reconformação do terreno;
- ✓ Plantio de gramíneas, através do enleivamento e implante de touceiras da mesma espécie do entorno;
- ✓ Instalação de contenções a fim de evitar carreamento de material para o curso d'água.

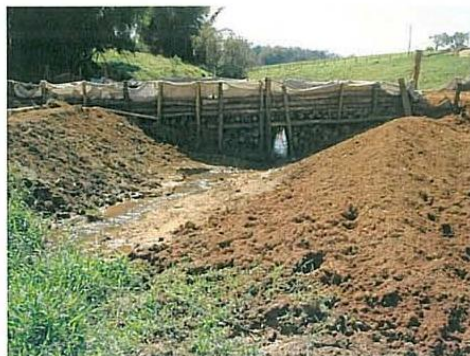
5.4.4 Recuperação hidrológica – o curso d'água não foi impactado pela utilização da área adicional, porém será instalado contenções para evitar carreamento de sedimentos.

Foto 02 – Margem do curso d'água
