MEMORIAL DESCRITIVO		Nº: MD-4300.43-6521-989-GJM-019											
	CLIENTE:	TRANSPORTADORA ASSOCIADA DE GÁS S.A. – TAG		FOLHA: 1 de 7										
	PROGRAMA:	AMPLIAÇÃO DA MALHA DE GASODUTOS DO SUDESTE		-										
	ÁREA:	GASODUTO CARAGUATATUBA-TAUBATÉ		-

TÍTULO:	Plano de Recuperação de Área Degradada Específica – Km 50+538

MEMORIAL DESCRITIVO	N° MD-4300.43-6521-988-GJM-019	REV. 0
	CLIENTE TRANSPORTADORA ASSOCIADA DE GÁS S/A - TAG	FOLHA: 3 / 7	
	TÍTULO Plano de Recuperação de Área Degradada Específica – Km 50+538

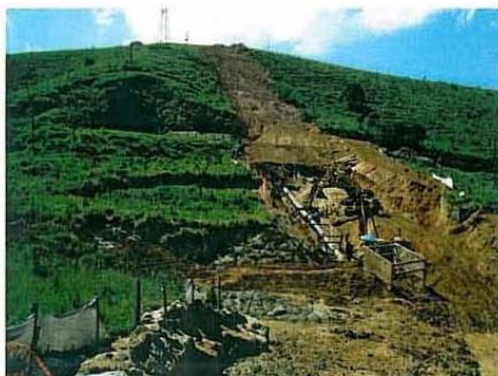
Área adicional 01, fora da faixa, utilizada para armazenamento de solo da vala durante a atividade de abertura de vala e abaixamento da coluna

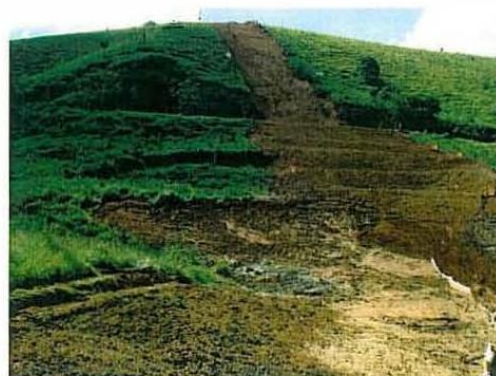
Área adicional 01, fora da faixa, após o término das atividades

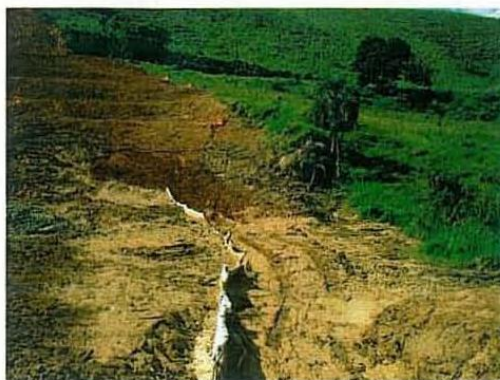
Vista da faixa com instalações de contenções

5.4.4 Recuperação hidrológica – retirada do material carreado para o filete, limpeza da área, instalações de contenções para evitar carreamento de sedimento para a área úmida.

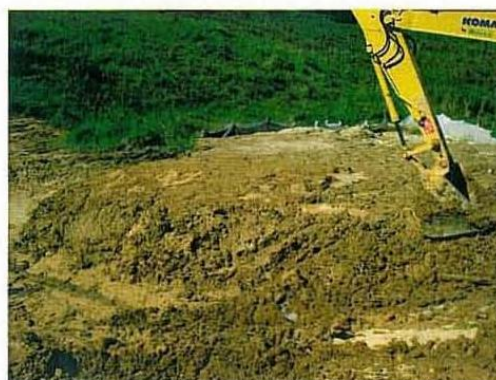
Vista da área adicional 02, fora da faixa
