PETROBRAS	MEMORIAL DESCRITIVO		Nº: MD-4300.43-6521-989-GJM-010	
	CLIENTE:	TRANSPORTADORA ASSOCIADA DE GÁS S.A. – TAG		FOLHA: 1 de 8
	PROGRAMA:	AMPLIAÇÃO DA MALHA DE GASODUTOS DO SUDESTE		-
	ÁREA:	GASODUTO CARAGUATATUBA-TAUBATÉ		-
 	TÍTULO:	Plano de Recuperação de Área Degradada Específica – Km 55+ 970 ao 56+ 100		
 	CONTRATO Nº:	0802.0000066.08.2	RESPONSÁVEL TÉCNICO PELO DOCUMENTO:	RUBRICA:
			CARMEM ROCKENBACH MARTIN ORB: 25626	
				CÓDIGO CONTRATADA:

MEMORIAL DESCRITIVO		N.º	MD-4300.43-6521-989-GJM-010	REV.	0
	CLIENTE	TRANSPORTADORA ASSOCIADA DE GÁS S/A - TAG		FOLHA:	3 / 8	
	TÍTULO	Plano de Recuperação de Área Degradada Específica – Km 55+ 970 ao 56+ 100

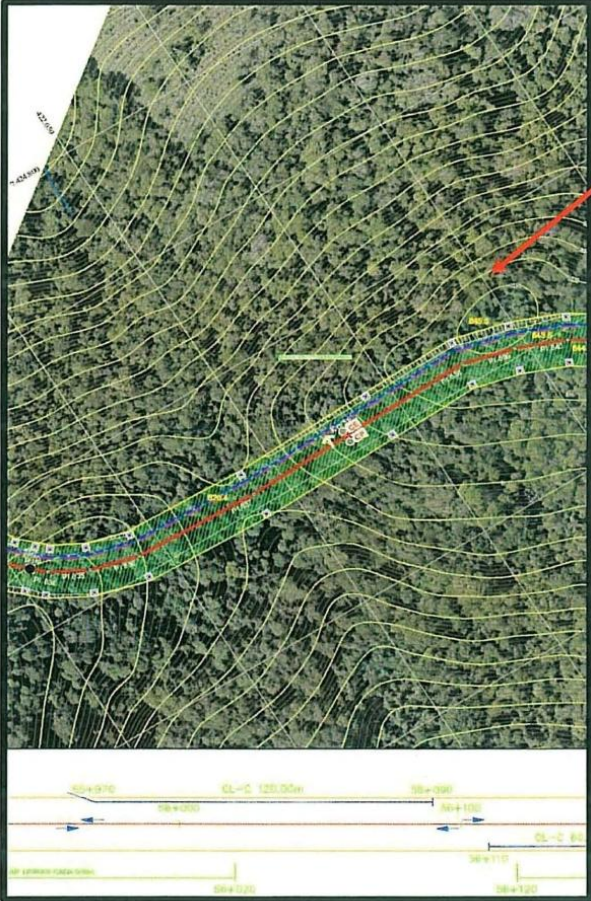
Durante atividade construtiva de abertura de pista com desmonte de rocha com uso de explosivo houve a projeção de fragmentos de rocha para lateral esquerda, fora da faixa de domínio, atingindo espécies arbóreas da mata nativa. O evento originou-se devido a vários fatores contribuintes, tais como: extensão da área a ser detonada, área a ser detonada muito próxima a lateral da faixa, declividade do terreno oferecendo riscos para os colaboradores na implantação de dispositivo mitigador e falha na avaliação do Blaster quanto ao impacto da detonação na área da mata.

A área total dimensionada é de 400m², porém esta foi atingida parcialmente, limitando-se a atingir alguns exemplares da mata. Dentre os indivíduos arbóreos atingidas estima-se que sejam entorno de 20 (vinte), sendo parte afetada apenas nos galhos e parte atingida no caule, não vindo a afetar o seu sistema radicular, não sendo necessária recuperação geotécnica e hidrológica.

Imagem da área afetada

- ✓ Retirada do material rochoso do interior da mata;
- ✓ Desbaste e retirada dos galhos dos indivíduos arbóreos afetados;
- ✓ Plantio de espécimes nativas na área afetada.

5.4.5 Recomposição vegetal – para recomposição vegetal da área afetada, a área será enriquecida com o plantio de 50 espécimes de mata nativa, sendo 20 (vinte) mudas de Ipê-roxo (*Tabebuia berythylla*), 20 (vinte) mudas de Jerivá (*Syagrus romanzoffiana*), ambas com classificação sucessional secundária inicial e 10 (dez) mudas de Pitangueira (*Eugenia uniflora*) com classificação sucessional pioneira. As mudas plantadas serão de médio porte para garantir o sucesso no índice de pega e com a introdução de hidro gel. Para cada 6m² de área afetada será plantada uma muda com espaçamento de 3m x 2 m.

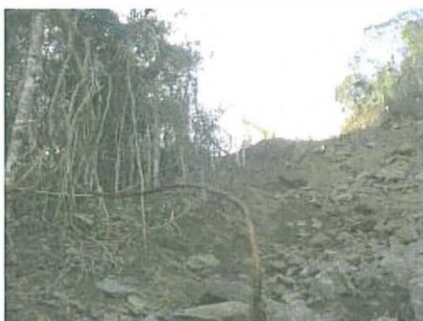
Foto 01 – Vista geral da lateral da faixa

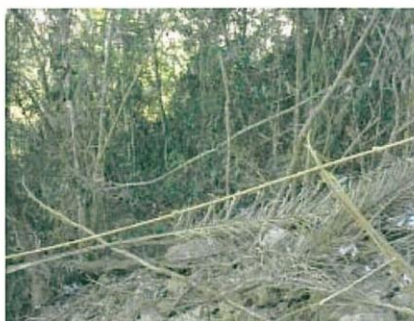
Foto 02 – Marcação da lateral da faixa para avaliação da área impactada

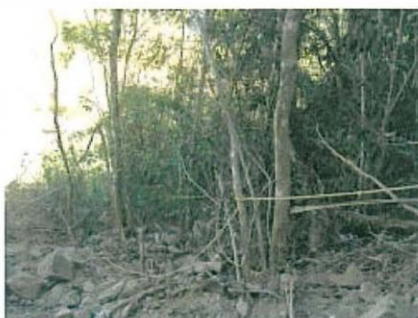
Foto 03 – Borda da faixa impactada

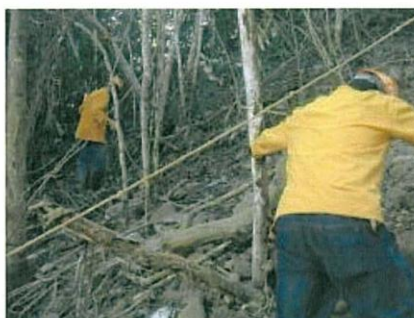
Foto 04 – Parte interna da mata afetada
