## REGISTRO DE ATIVIDADE

**CLIENTE:**  
Transportadora Associada de Gás  
S/A - TAG  
**CONTRATO:**  
0802.0000066.08.2

<b>Atividade</b>	Mata-burro do acesso danificado por maquinário da obra.		
<b>Trecho / Fase / Município</b>	Acesso 08 à Faixa de dutos (km 44+000) – B. São Damião – Paraibuna		
<b>Distância da Faixa</b>	50 mts		
<b>Data</b>	27/01/2010	<b>Carga horária:</b>	30 minutos
<b>Público-alvo</b>	Comunidade do acesso 08 à Faixa de dutos (km 44+000) – B. São Damião – Paraibuna	<b>Total de Participantes:</b>	1

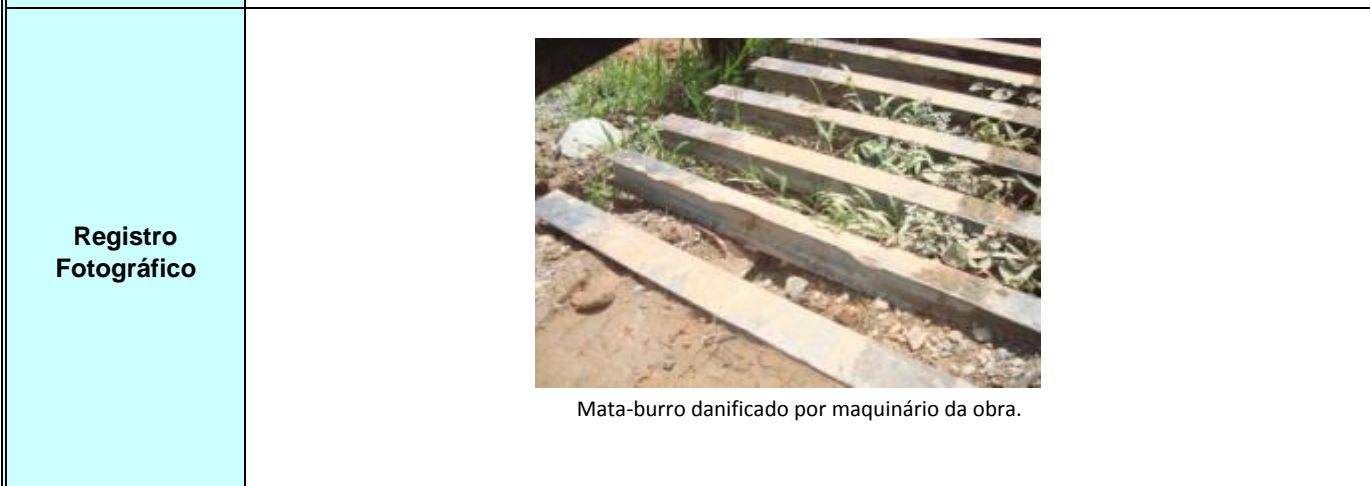
√ Na ocasião, o Sr. Leandro (profissional da VCP) entrou em contato com a Comunicadora Francine para avisar sobre um mata-burro que foi danificado, na Estrada Santa Branca, devido a passagem do maquinário do Consórcio Gastau. Durante a conversa o funcionário da VCP disse que o proprietário reclamou e pediu providências dos responsáveis. A Comunicadora Francine foi ao local e constatou que o mata-burro entortou e soltou apenas uma haste. A Comunicadora Francine passou a reclamação ao Engenheiro do Consórcio responsável pelas obras no local e em seguida entrou em contato com o Sr. Leandro dizendo que, conforme conversado com o Engenheiro, o Consórcio Gastau tomará as devidas providências para efetuar o conserto do mata-burro.
