2.6.12 PROGRAMA DE CONTROLE DE PROCESSOS EROSIVOS

4º RELATÓRIO SEMESTRAL DE ACOMPANHAMENTO DO ATENDIMENTO DAS CONDICIONANTES ESTABELECIDAS NA LI

PROGRAMA DE CONTROLE DE PROCESSOS EROSIVOS

GASTAU

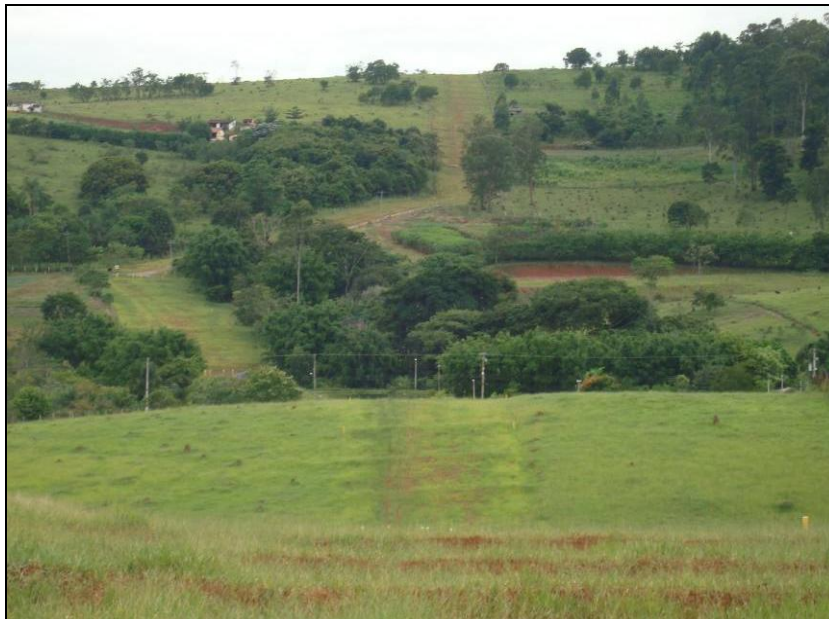
FOTO 2.6.12-1: Faixa reabilitada, voltando ao seu uso anterior, como área de pastagem, km 60+500 (Fonte: Lenc, mar/10).

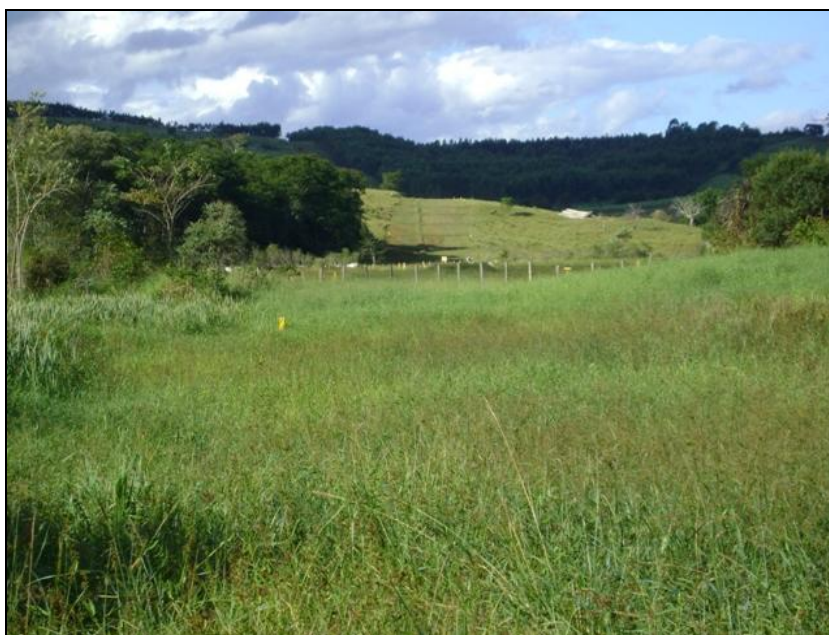
FOTO 2.6.12-2: Faixa reabilitada após o crescimento da cobertura vegetal introduzida, km 85+160 (Fonte: Remma GDK, mai/10).

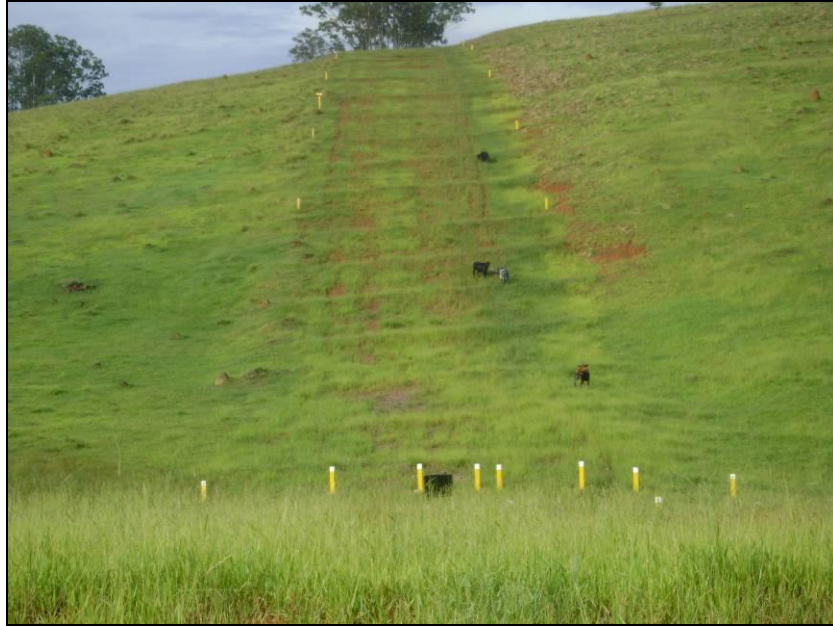
FOTO 2.6.12-3: Faixa executada, reabilitada e reintegrada ao seu uso anterior, km 94+100 (Fonte: Remma GDK, fev/10).

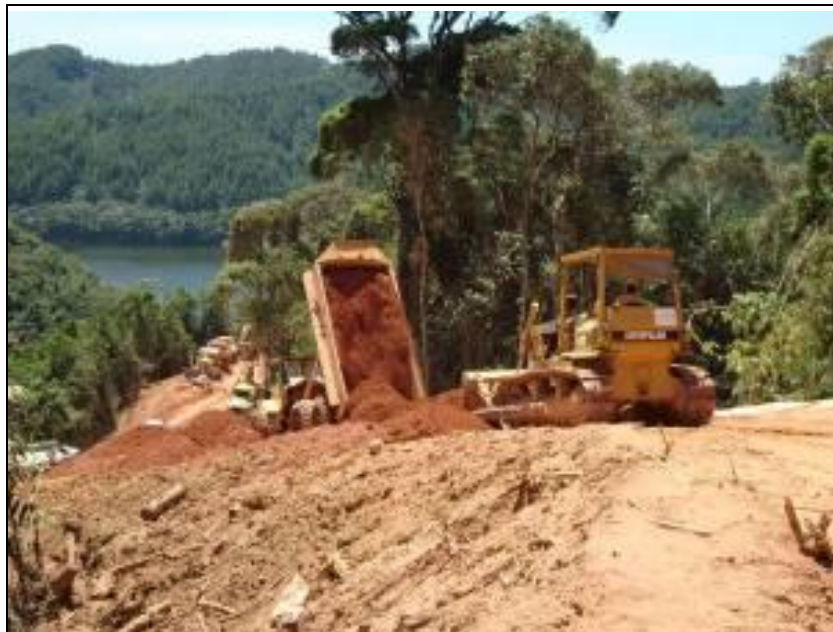
FOTO 2.6.12-4: Terraplenagem do km 8+300 ao km 9+100 (Fonte: Remma Consórcio Gastau, fev/10).

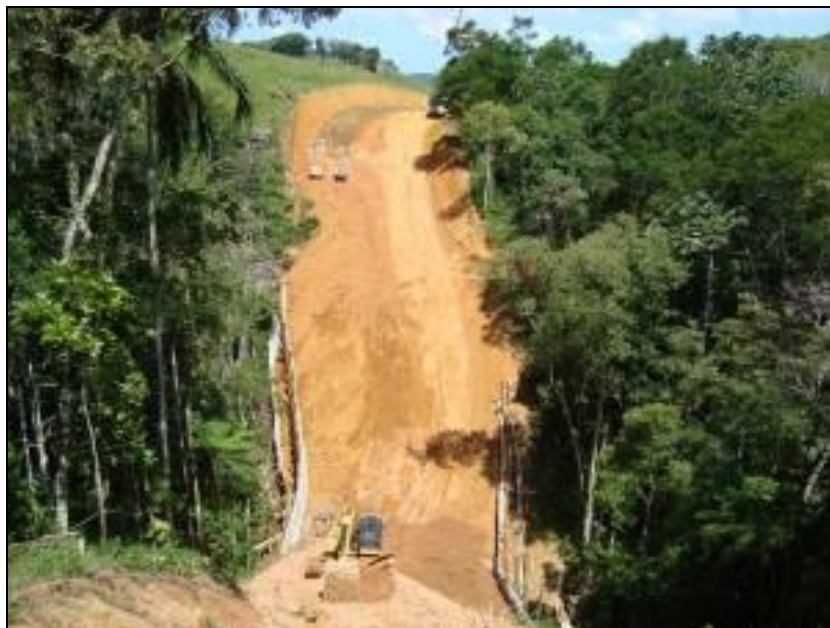
FOTO 2.6.12-5: Terraplenagem no km 22 (Fonte: Remma Consórcio Gastau, fev/10).

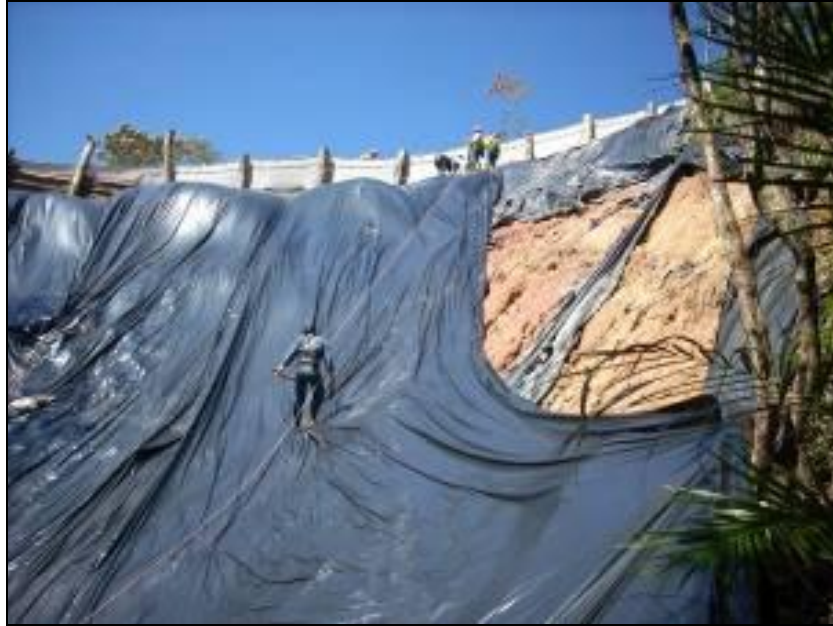
FOTO 2.6.12-6: Controle de processos erosivos em talude com a utilização de lona plástica, km 8+680 (Fonte: Remma Consórcio Gastau, fev/10).

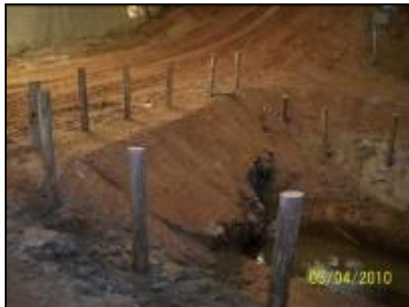
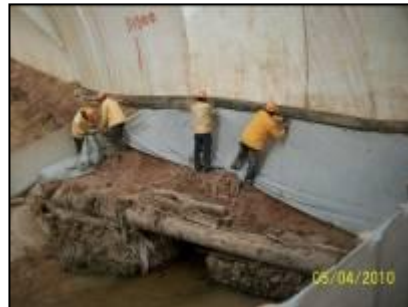
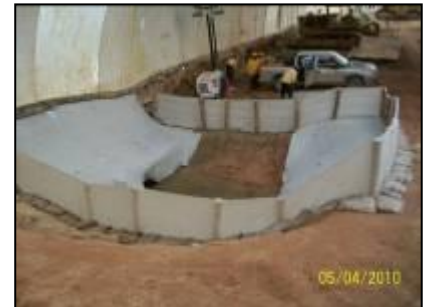
FOTO 2.6.13-7 a 2.6.13-9: Seqüência de fotos, evidenciando contenção de sedimentos em área sensível, sob a cobertura insuflável, no km 11+500 (Fonte: Remma Consórcio Gastau, mai/10).

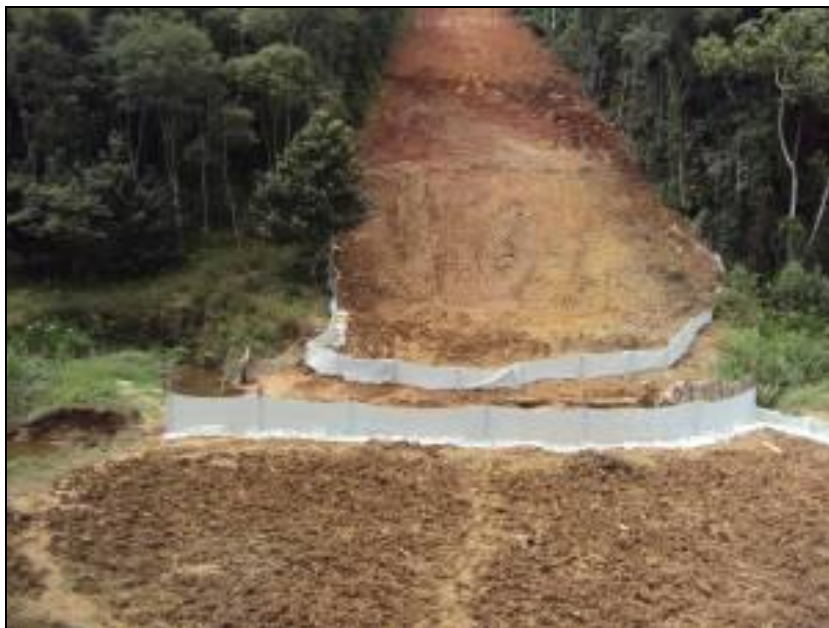
FOTO 2.6.12-10: Contenção de sedimentos instalada para proteção de travessia de curso d'água, km 17+900 (Fonte: Remma Consórcio Gastau, fev/10).

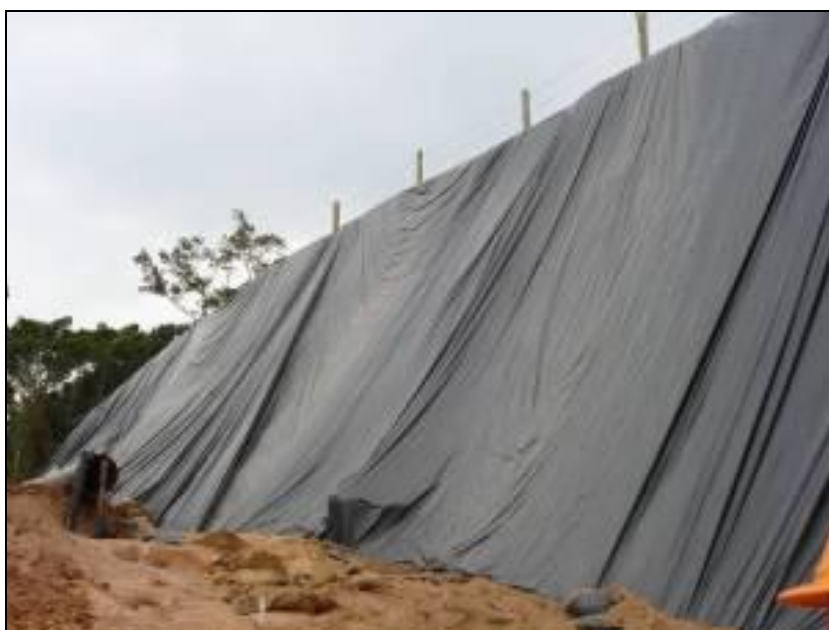
FOTO 2.6.12-11: Controle de processos erosivos em talude, com declividade acentuada, por meio da cobertura de sua superfície com lona plástica, km 22+300 (Fonte: Remma Consórcio Gastau, fev/10).

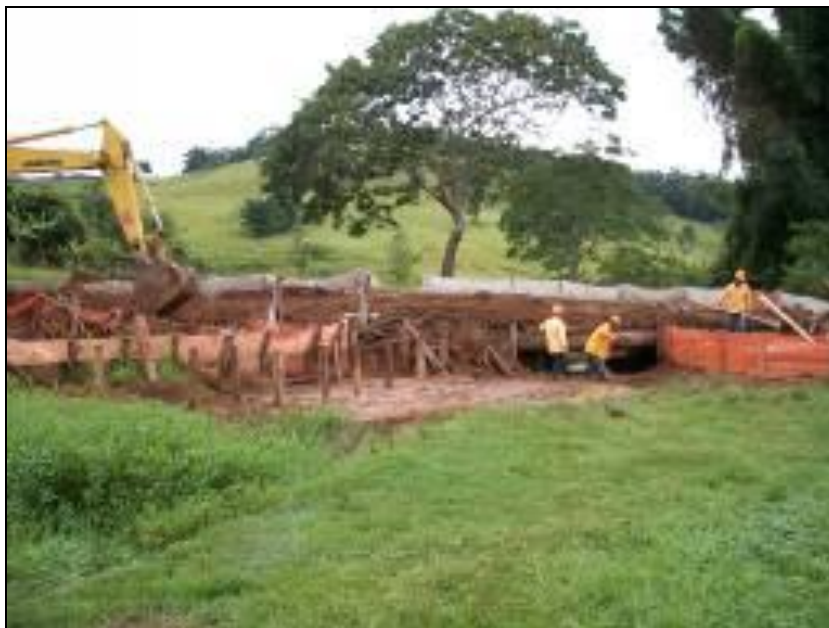
FOTO 2.6.12-12: Contenção lateral de estiva, com telas-filtro e sacarias, km 34 (Fonte: Remma Consórcio Gastau, fev/10).

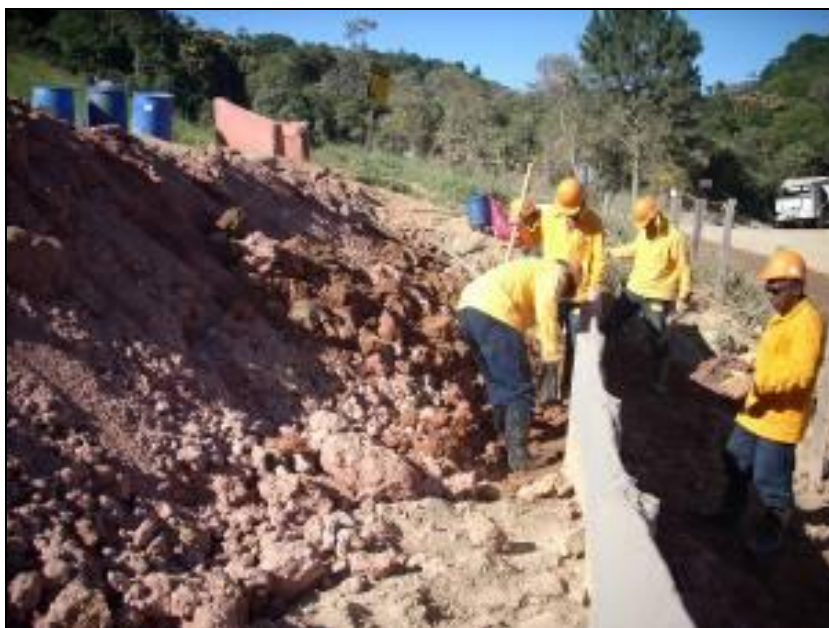
FOTO 2.6.12-13: Detalhe para a execução de contenção lateral de estiva, km 34 (Fonte: Remma Consórcio Gastau, fev/10).

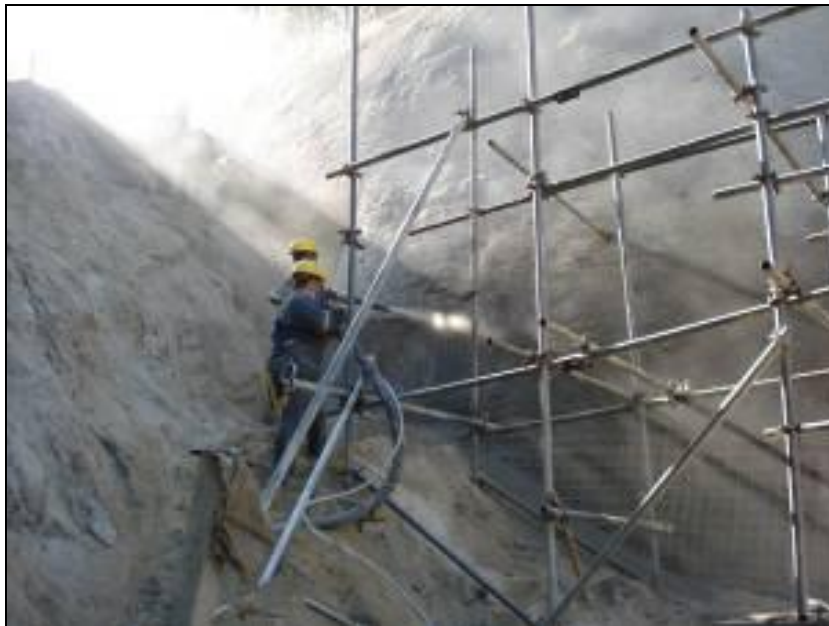
FOTO 2.6.12-14: Procedimento de grampeamento de solo para contenção de processos erosivos, km 35 (Fonte: Remma Consórcio Gastau, fev/10).

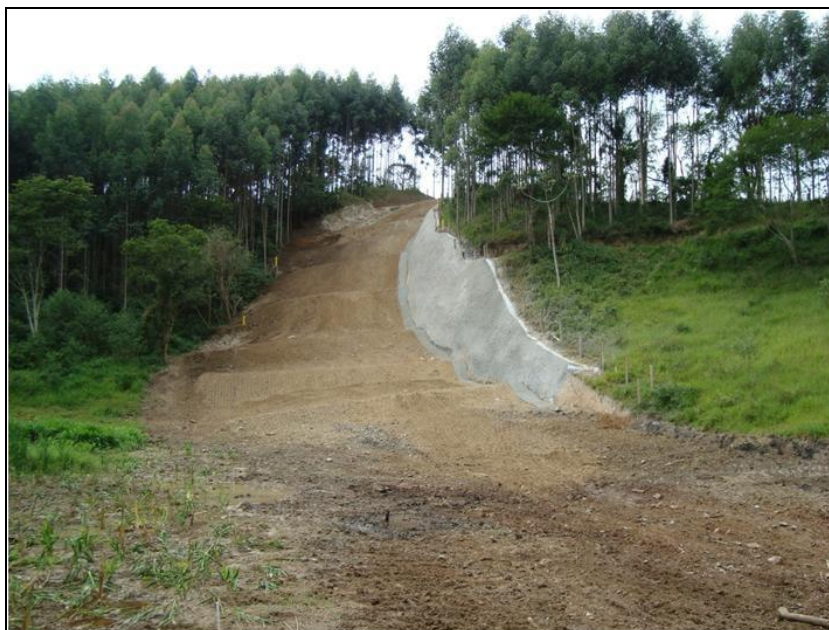
FOTO 2.6.12-15: Instalação de solo grampeado, km 35+600 (Fonte: Consórcio Gastau, mai/10).

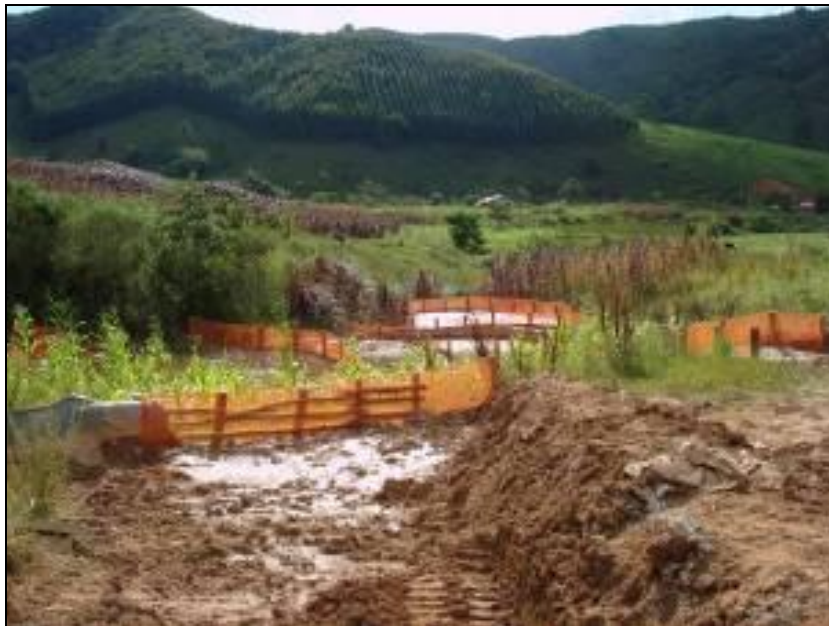
FOTO 2.6.12-16: Contenção de sedimentos instalada para proteção de travessia de cursos d'água, km 37 (Fonte: Remma Consórcio Gastau, fev/10).

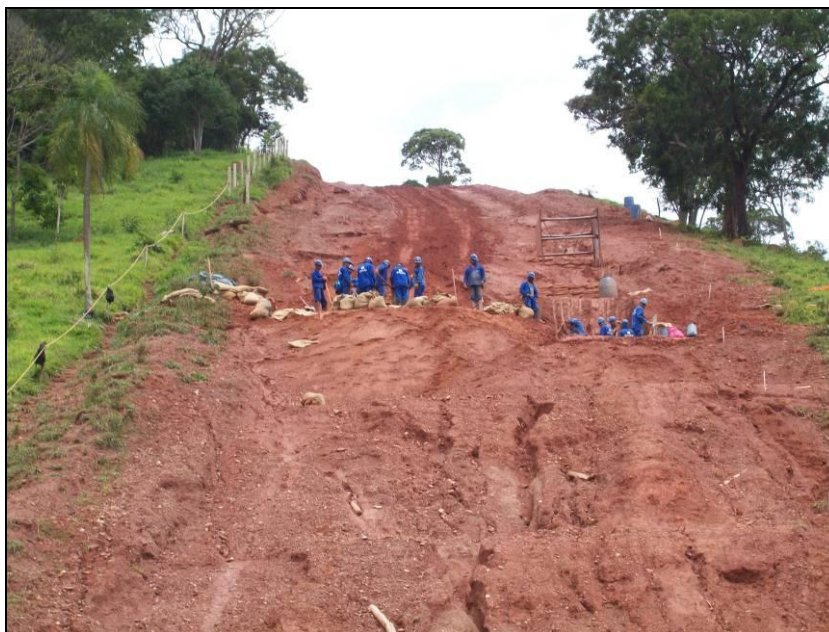
FOTO 2.6.12-17: Construção de diques de contenção de sedimentos em áreas íngremes, km 37+500 (Fonte: Remma Consórcio Gastau, jan/10).

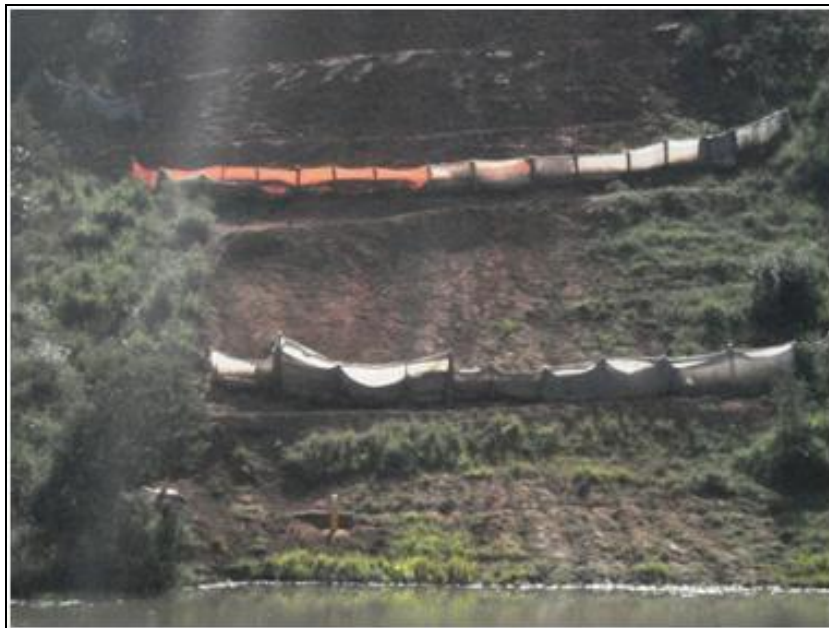
FOTO 2.6.12-18: Contenção de sedimentos com tela-filtro em área íngreme, nas margens da Represa Santa Branca, km 44 (Fonte: Consórcio Gastau, abr/10).

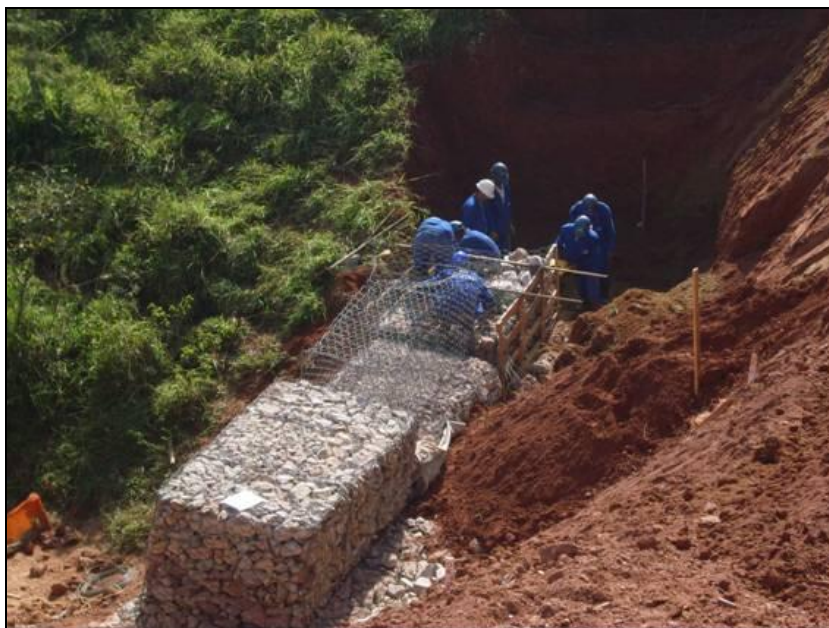
FOTO 2.6.12-19: Construção de gabião ao lado da faixa, no km 46 (Fonte: Remma Consórcio Gastau, jun/10).

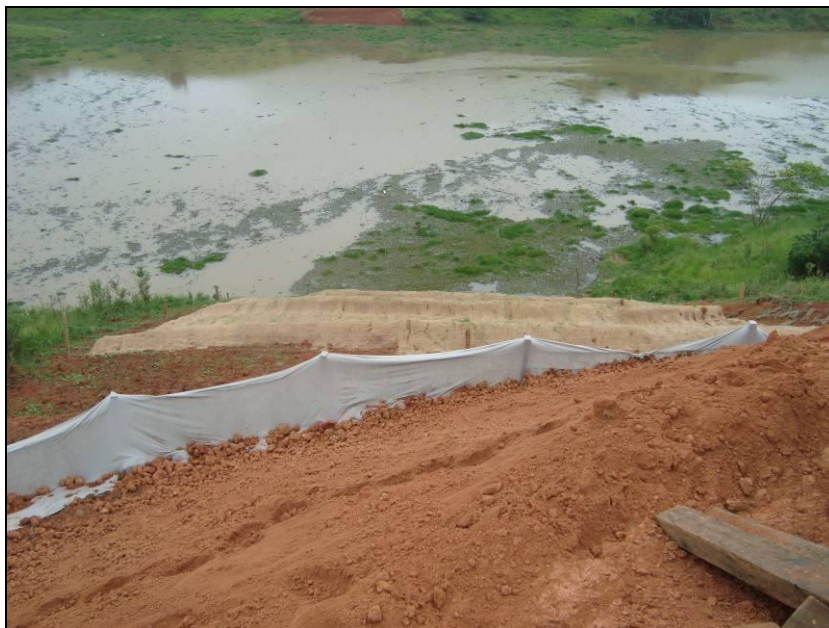
FOTO 2.6.12-20: Contenção de sedimentos com tela-filtro em área com declividade acentuada, próximo ao rio Capivari, km 53+100 (Fonte: Lenc, mar/10).

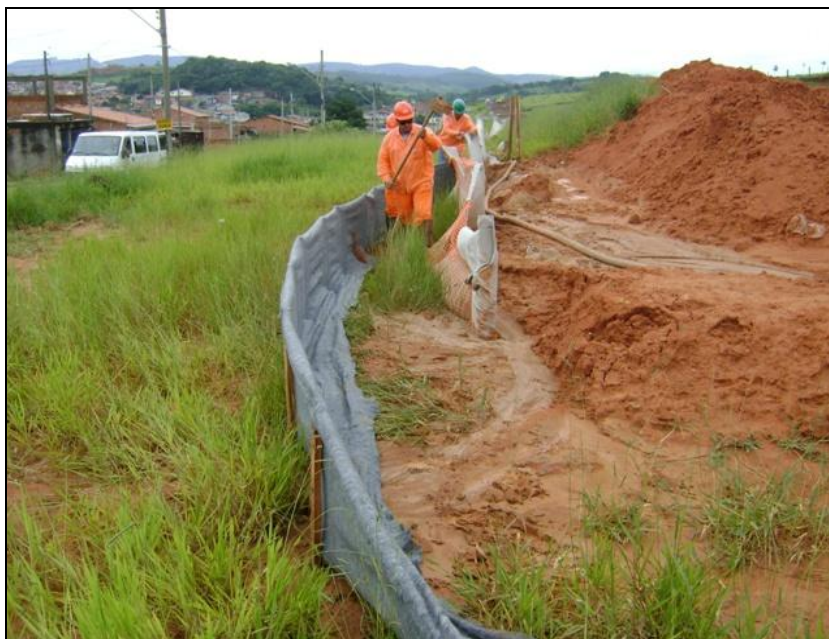
FOTO 2.6.12-21: Contensões de telas-filtro instaladas, para a proteção de carreamento de sedimentos, km 67+160 (Fonte: Remma GDK, jan/10).

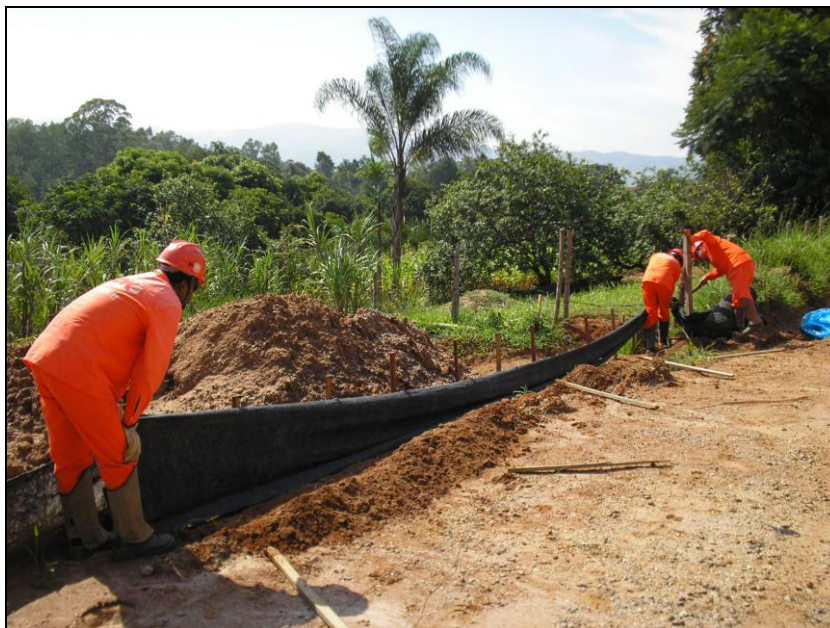
FOTO 2.6.12-22: Instalação de contenção de sedimentos, km 76+160 (Fonte: Remma GDK, jan/10).

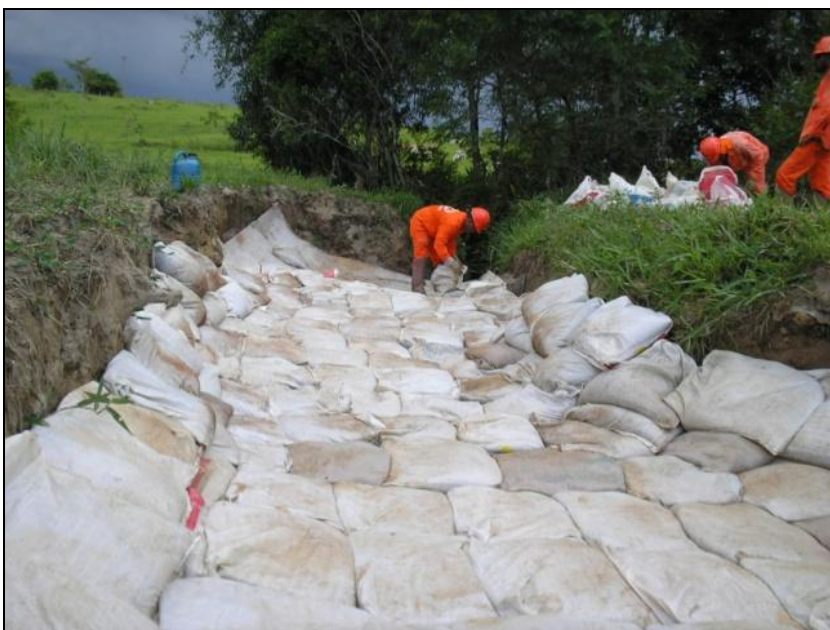
FOTO 2.6.12-23: Implantação de sacarias para impedir o surgimento de processos erosivos, km 83+160 (Fonte: Remma GDK, jan/10).

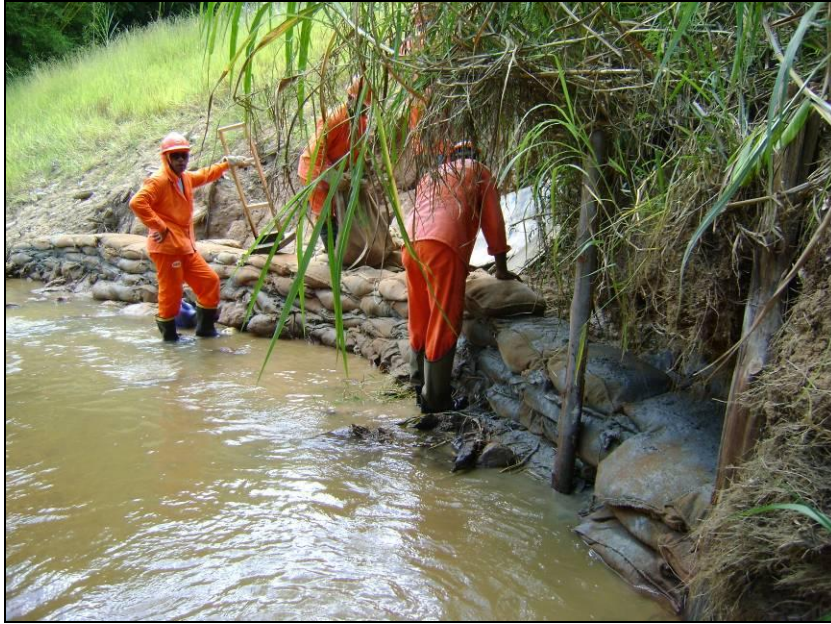
FOTO 2.6.12-24: Implantação de contenções as margens de curso d'água, com sacarias e fragmento de rochas, km 94+660 (Fonte: Remma GDK, fev/10).

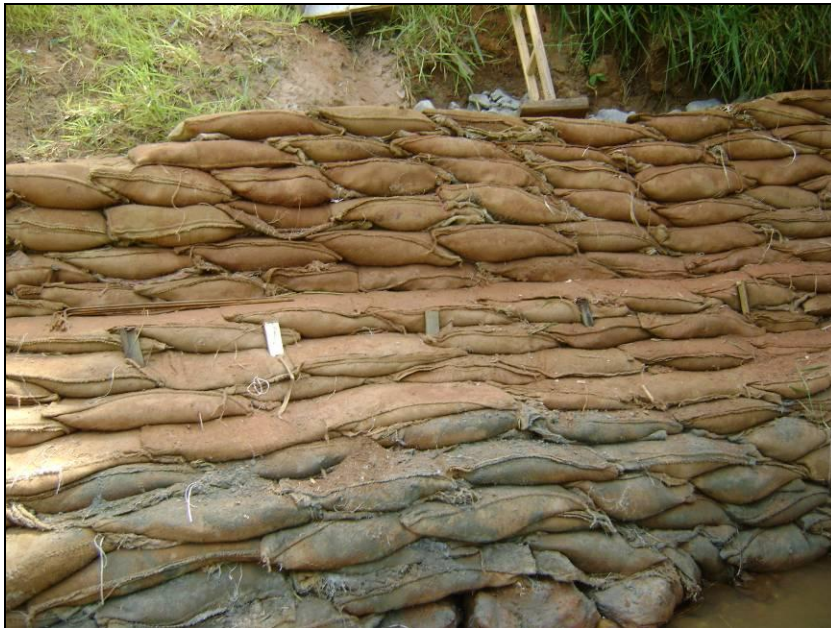
FOTO 2.6.12-25: Conclusão da implantação de contenções as margens de curso d'água, com sacarias e fragmento de rochas, km 94+660 (Fonte: Remma GDK, fev/10).

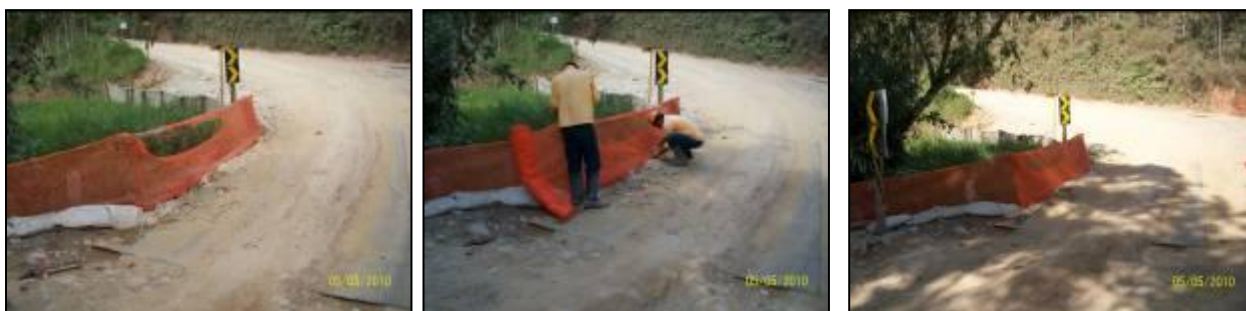
FOTO 2.6.13-26 a 2.6.13-28: Seqüência de fotos, evidenciando a manutenção de contenção de sedimentos no acesso aos Bota Foras 3B e 07. (Fonte: Remma Consórcio Gastau, mai/10).

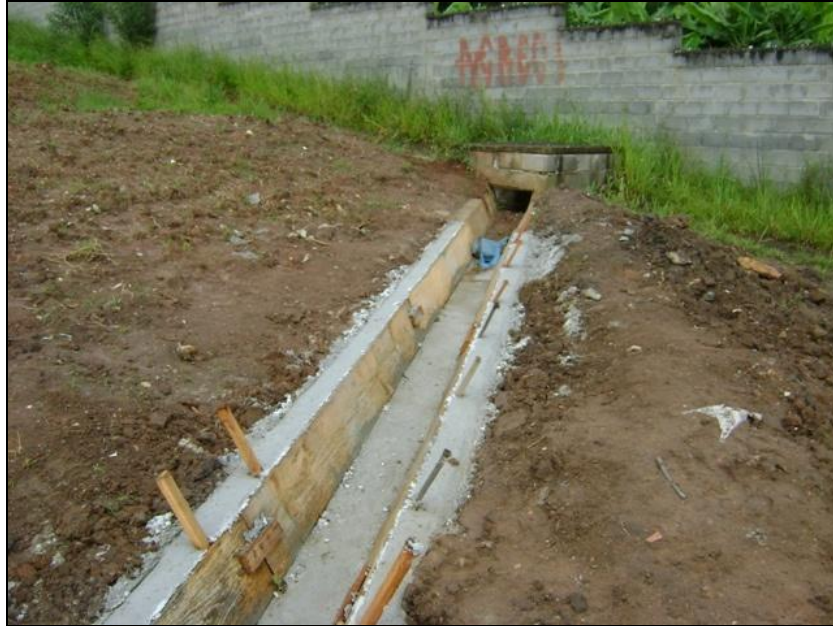
FOTO 2.6.12-29: Construção de canaleta definitiva, km 68+160 (Fonte: Remma GDK, jan/10).

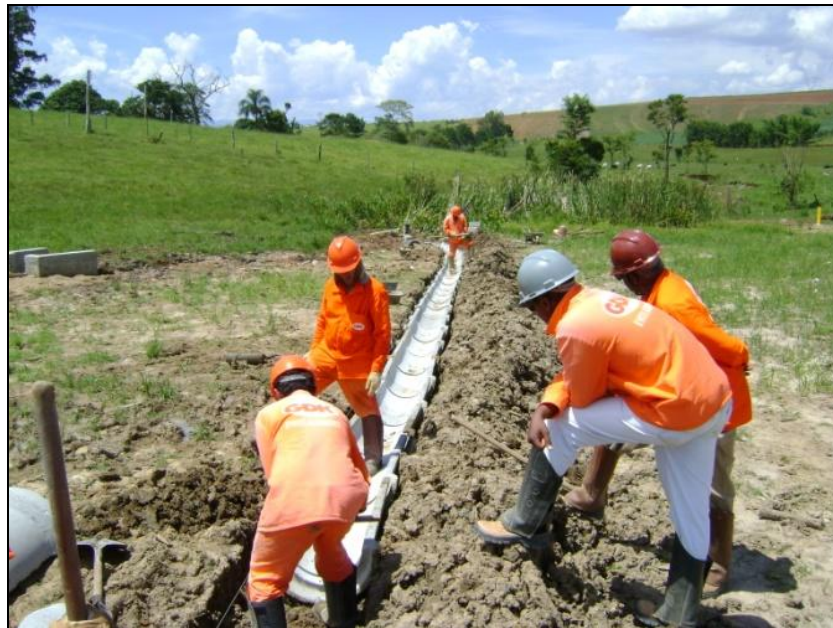
FOTO 2.6.12-30: Construção de canaleta definitiva, km 87+160 (Fonte: Remma GDK, jan/10).

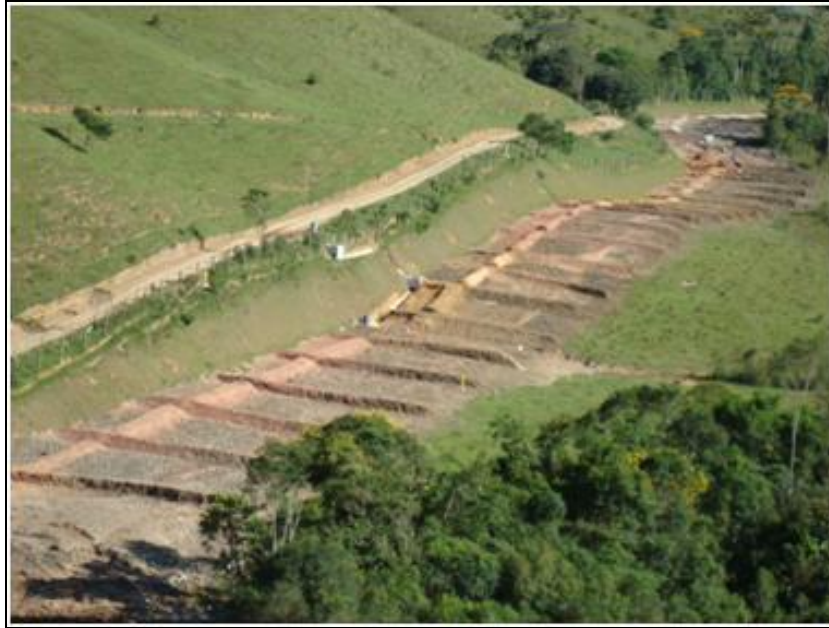
FOTO 2.6.12-31: Recomposição da faixa de servidão, detalhe para as leiras definitivas concluídas, km 12+600 (Fonte: Remma Consórcio Gastau, abr/10).

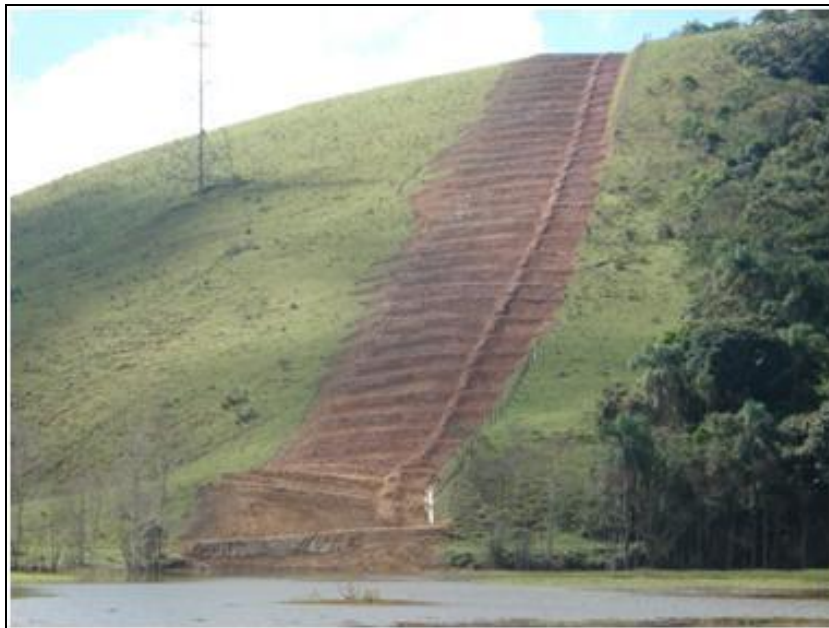
FOTO 2.6.12-32: Recomposição da faixa de servidão, com execução de leiras definitivas, próximo ao rio Lourenço Velho I, no km 13 (Fonte: Remma Consórcio Gastau, abr/10).

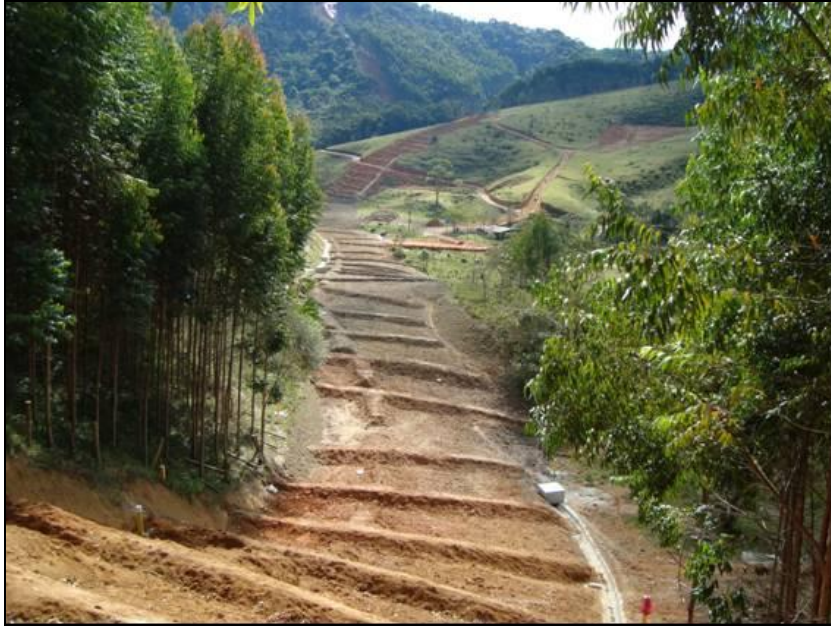
FOTO 2.6.12-33: Recomposição mecânica da faixa de servidão, km 21+000 ao 21+500 (Fonte: Remma Consórcio Gastau, jun/10).

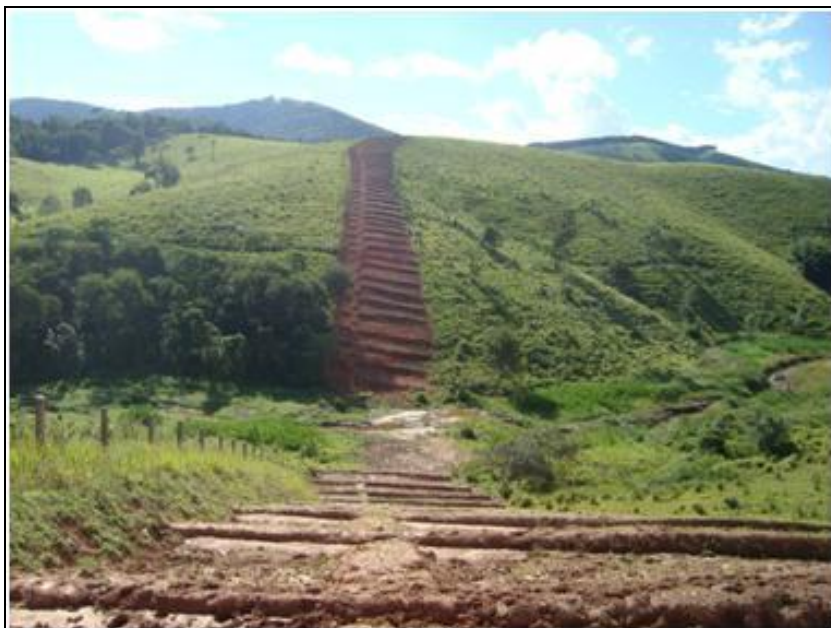
FOTO 2.6.12-34: Recomposição de faixa de servidão com leiras, no km 33+800 (Fonte: Remma Consórcio Gastau, abr/10).

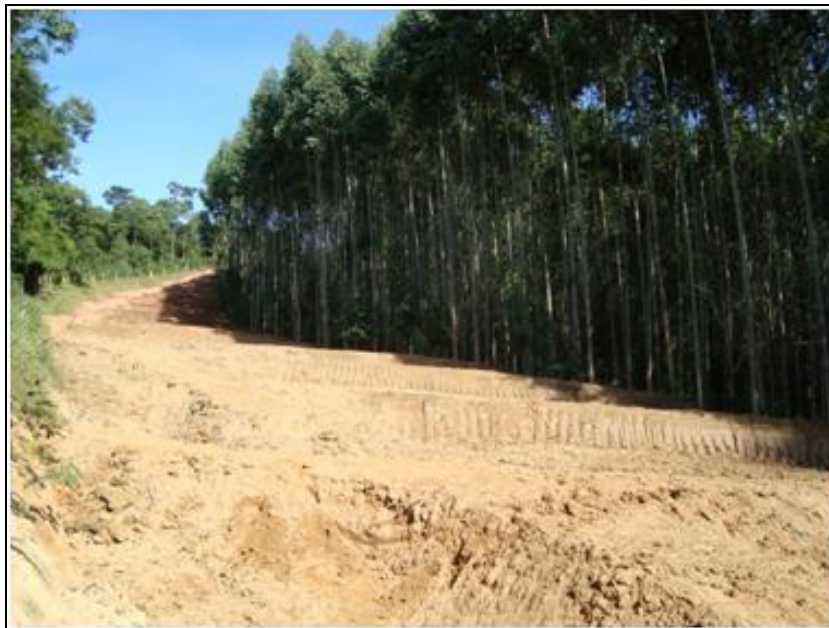
FOTO 2.6.12-35: Recomposição da faixa de servidão com a implantação de leiras, no km 35 (Fonte: Remma Consórcio Gastau, abr/10).

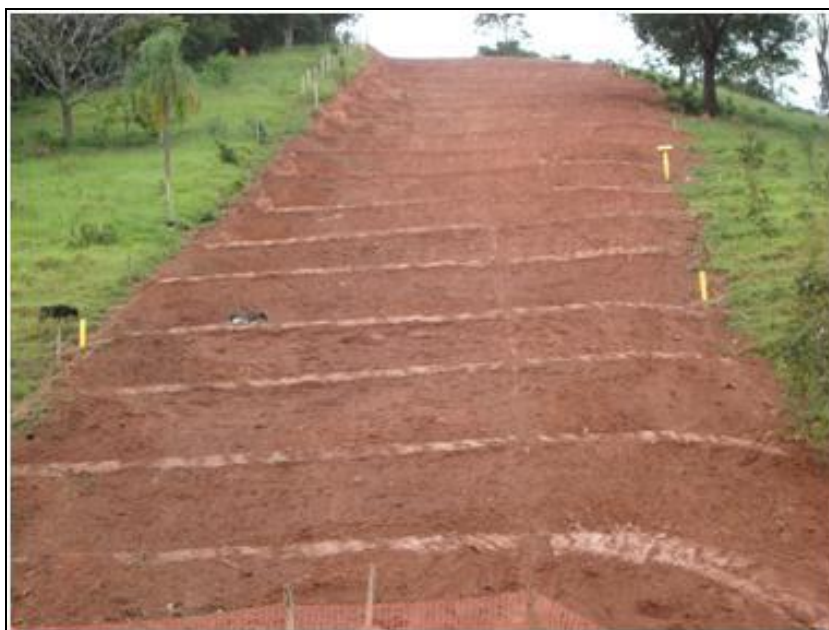
FOTO 2.6.12-36: Leiras definitivas implantadas na faixa, no km 37 (Fonte: Remma Consórcio Gastau, abr/10).

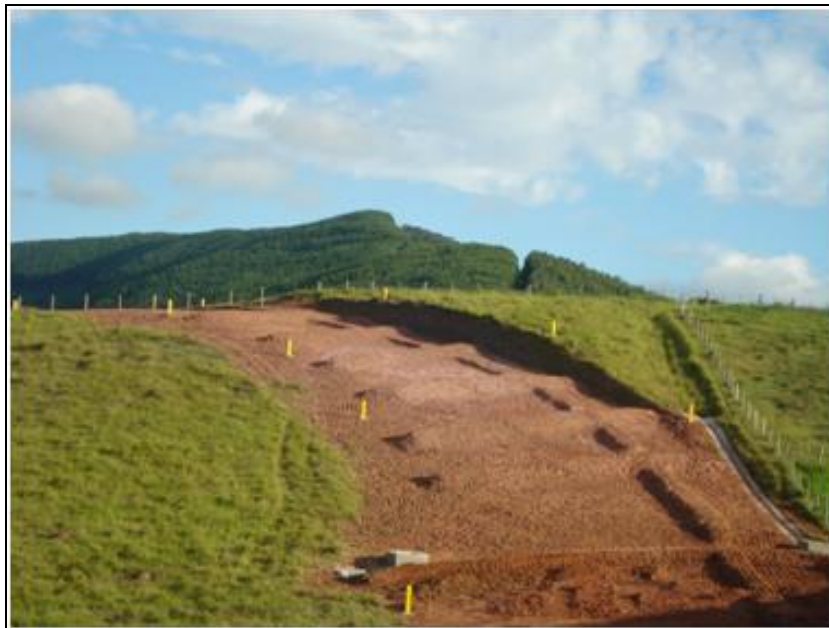
FOTO 2.6.12-37: Leiras definitivas e drenagens implantadas na faixa de servidão no km 41 (Fonte: Remma Consórcio Gastau, abr/10).

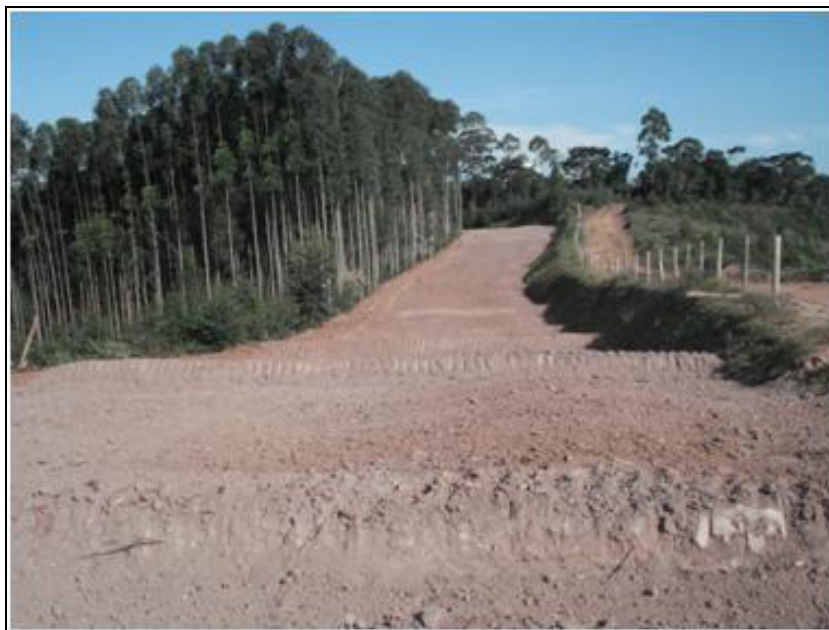
FOTO 2.6.12-38: Leiras definitivas implantadas na faixa, no km 42 (Fonte: Remma Consórcio Gastau, abr/10).

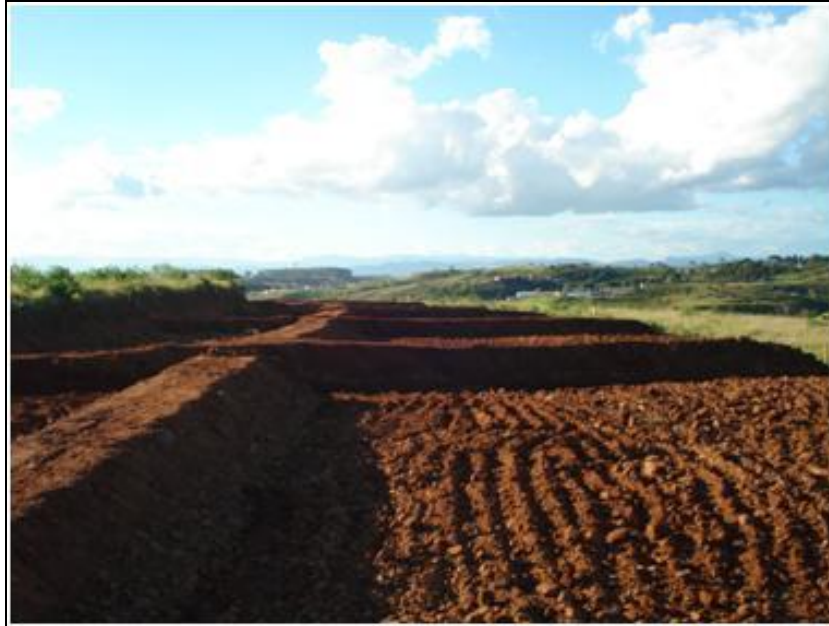
FOTO 2.6.12-39: Leiras definitivas e murundus implantados na faixa, no km 65 (Fonte: Remma Consórcio Gastau, abr/10).

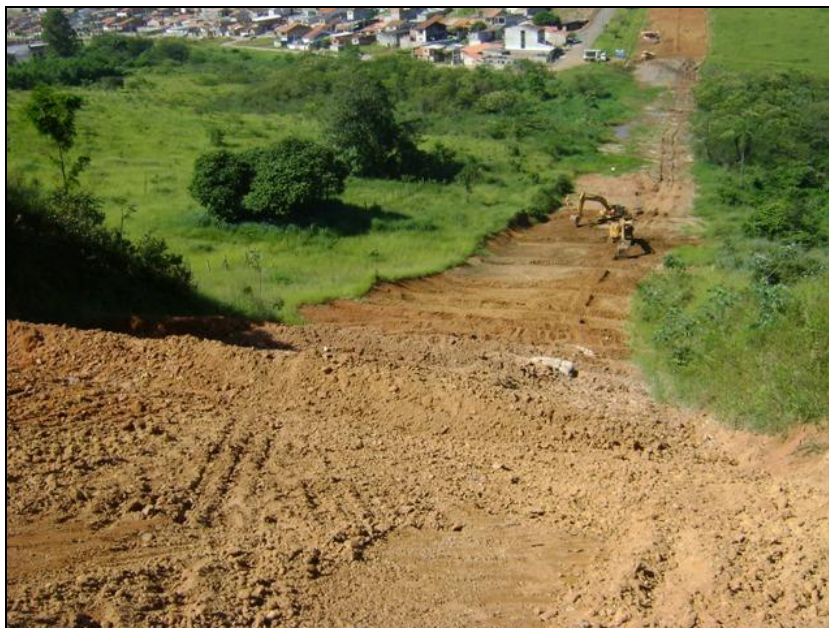
FOTO 2.6.12-40: Construção de leiras definitivas, km 67+160 (Fonte: Remma GDK, fev/10).

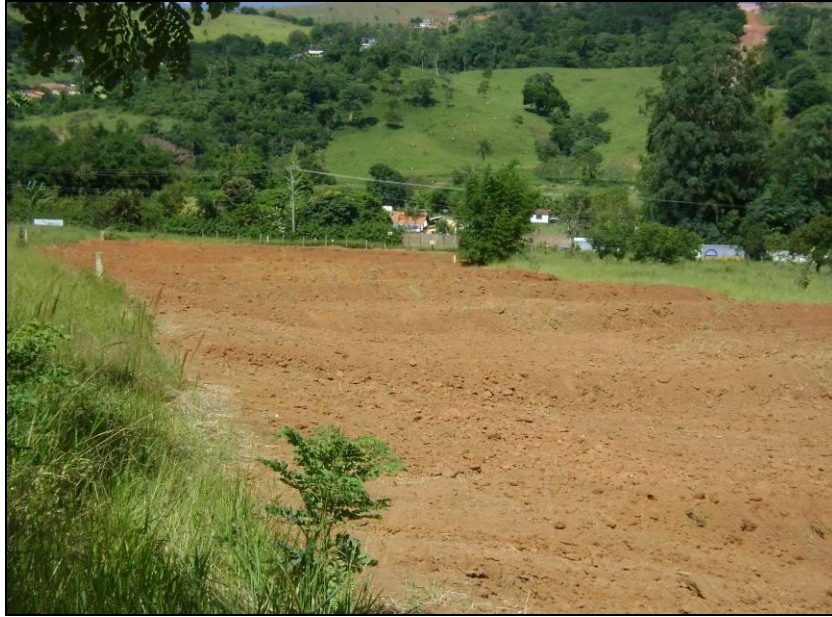
FOTO 2.6.12-41: Leiras definitivas implantadas na faixa, km 68+160 (Fonte: Remma GDK, fev/10).

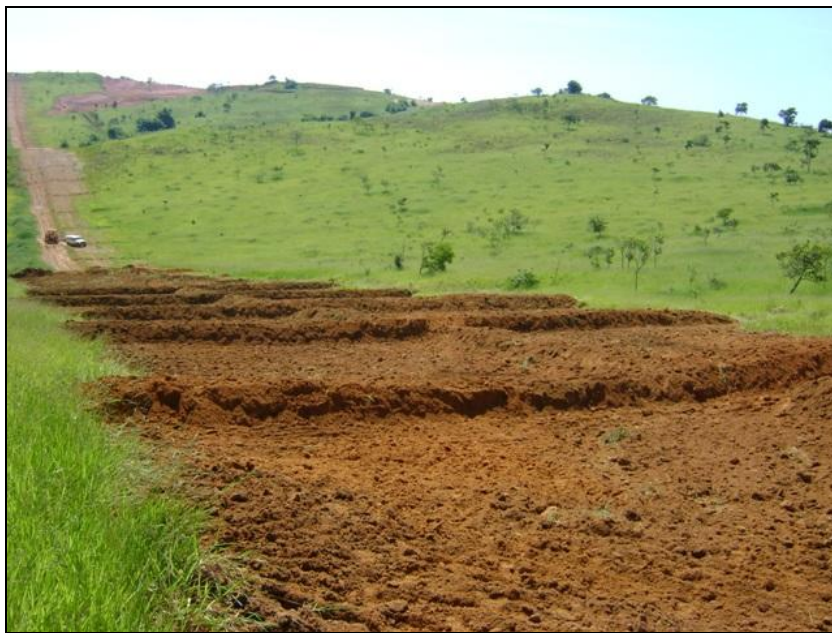
FOTO 2.6.12-42: Leiras definitivas implantadas na faixa, km 70+160 (Fonte: Remma GDK, fev/10).

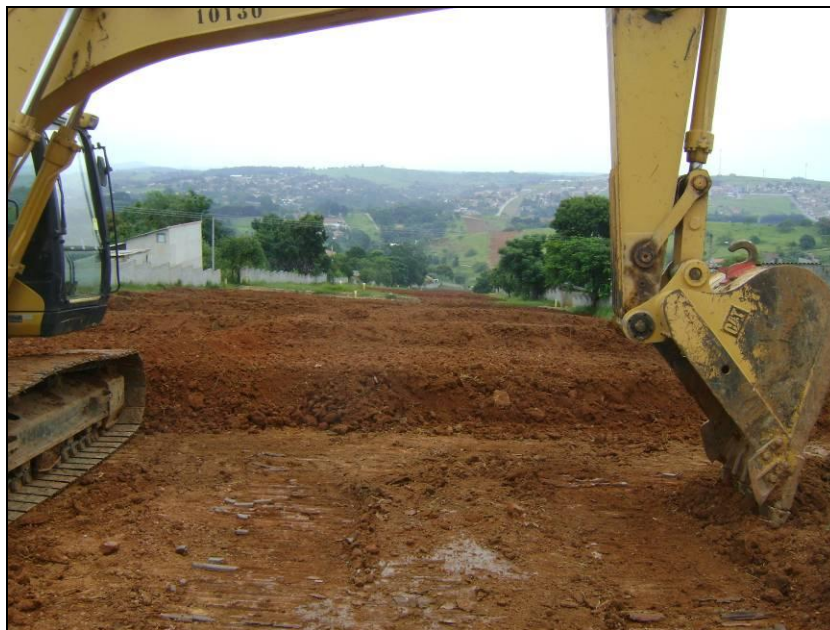
FOTO 2.6.12-43: Construção de leiras definitivas, km 73+160 (Fonte: Remma GDK, jan/10).

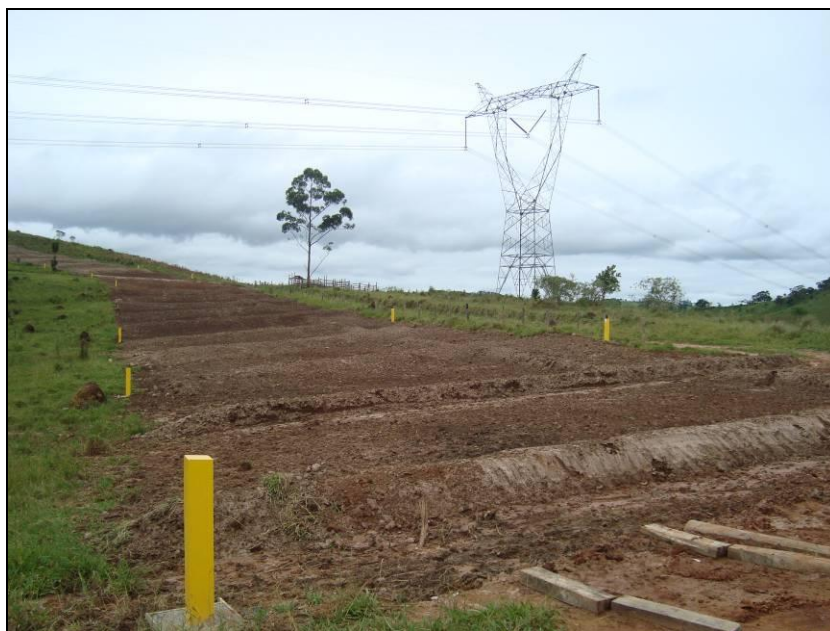
FOTO 2.6.12-44: Leiras definitivas implantadas na faixa, km 90 (Fonte: Lenc, mar/10).

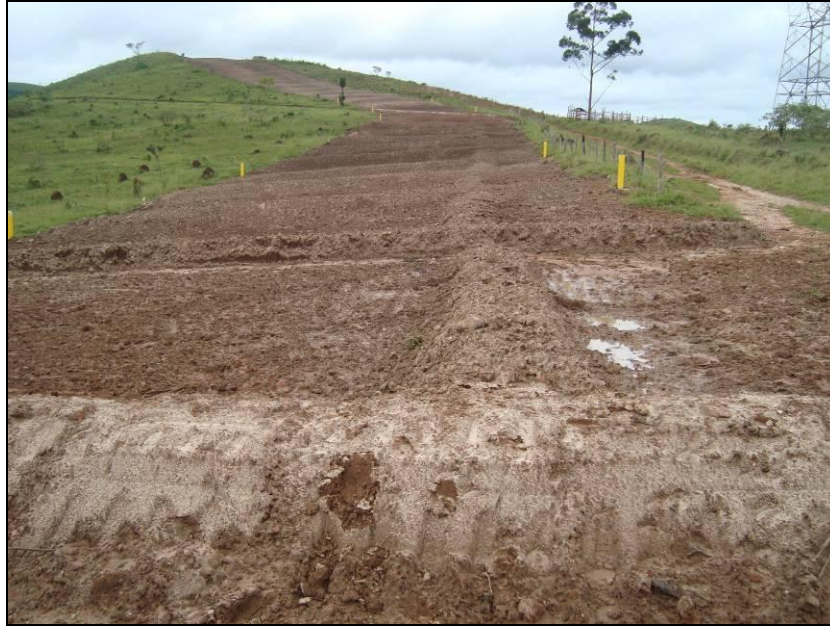
FOTO 2.6.12-45: Faixa de servidão com leiras definitivas e murundus instalados, aguardando a adubação e sementeira, km 92 (Fonte: Lenc, mar/10).

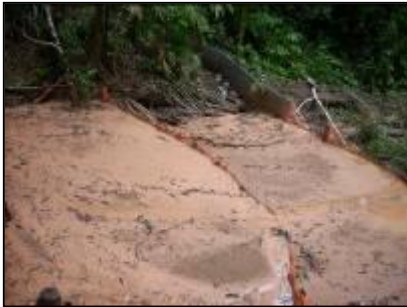
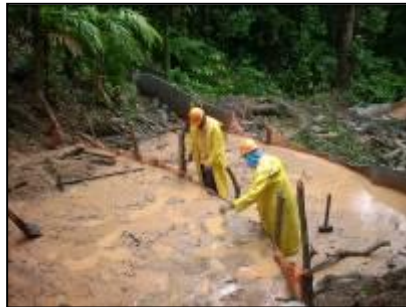
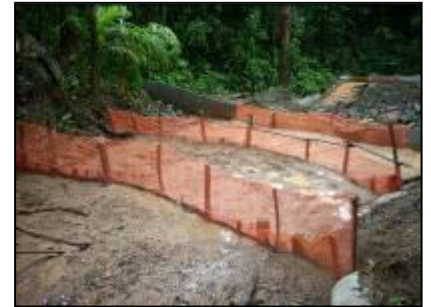
FOTO 2.6.13-46 a 2.6.13-48: Seqüência de fotos, mostrando a limpeza e manutenção das estruturas de telas-filtro para contenção de sedimentos em área íngreme, km 8+280 (Fonte: Remma Consórcio Gastau, mar/10).
