2.6.12 PROGRAMA DE CONTROLE DE PROCESSOS EROSIVOS

4º RELATÓRIO SEMESTRAL DE ACOMPANHAMENTO DO ATENDIMENTO DAS CONDICIONANTES ESTABELECIDAS NA LI

PROGRAMA DE CONTROLE DE PROCESSOS EROSIVOS

GASTAU

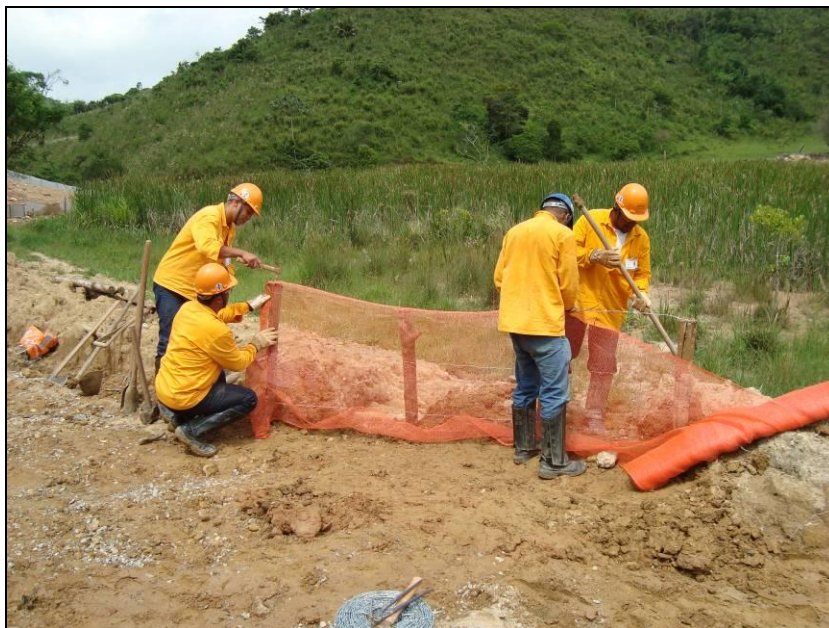
FOTO 2.6.12-49: Equipe de monitoramento ambiental, restaurando as contenções de sedimentos, km 15+100 (Fonte: Remma Consórcio Gastau, jan/10).

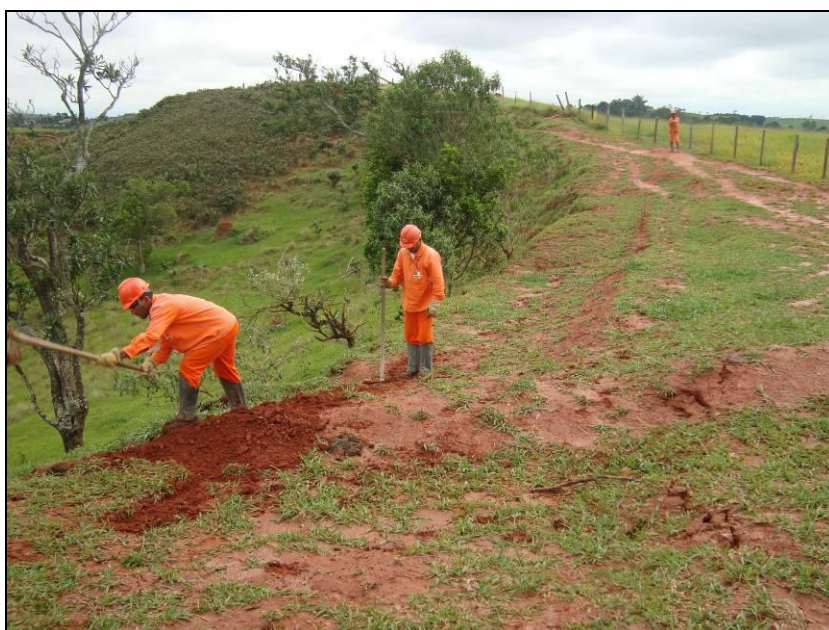
FOTO 2.6.12-50: Monitoramento da faixa de servidão já revegetada, km 15+100 (Fonte: Lenc, mar/10).

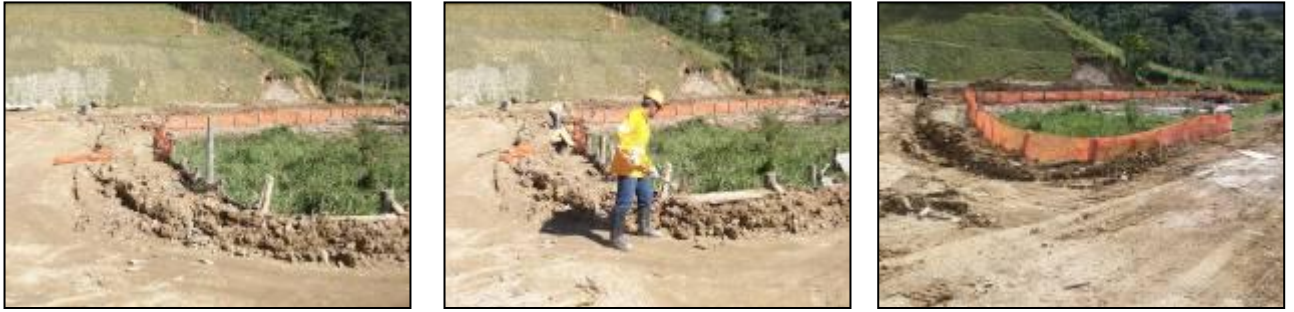
FOTO 2.6.13-51 a 2.6.13-53: Seqüência de fotos, mostrando a manutenção e introdução das telas-filtro para contenção de sedimentos, km 21+300 (Fonte: Remma Consórcio Gastau, abr/10).

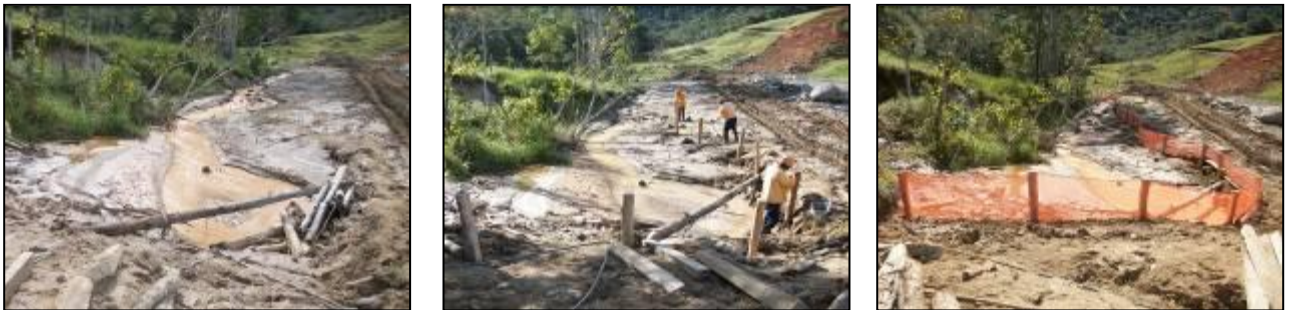
FOTO 2.6.13-54 a 2.6.13-56: Seqüência de fotos, mostrando a limpeza da área e introdução de cerquites, para contenção de sedimentos, km 21+300 (Fonte: Remma Consórcio Gastau, abr/10).

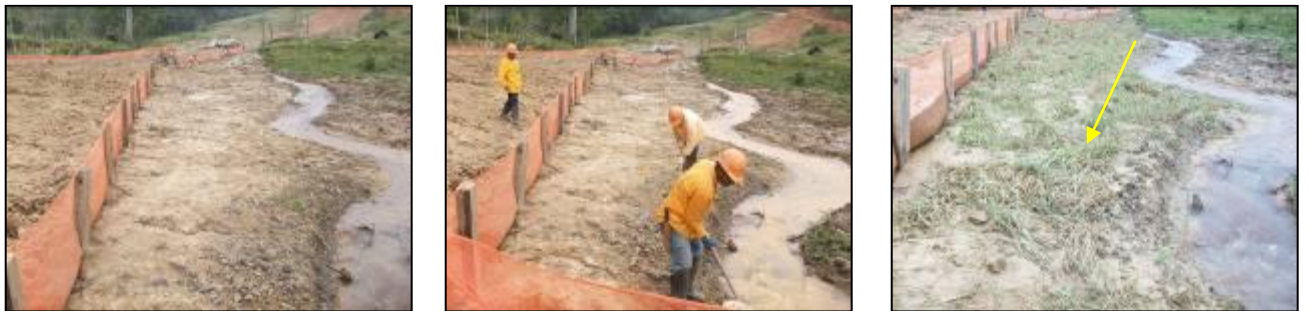
FOTO 2.6.13-57 a 2.6.13-59: Seqüência de fotos, mostrando o plantio de gramíneas nas margens de curso d'água, visando à contenção de sedimentos km 21+300 (Fonte: Remma Consórcio Gastau, abr/10).

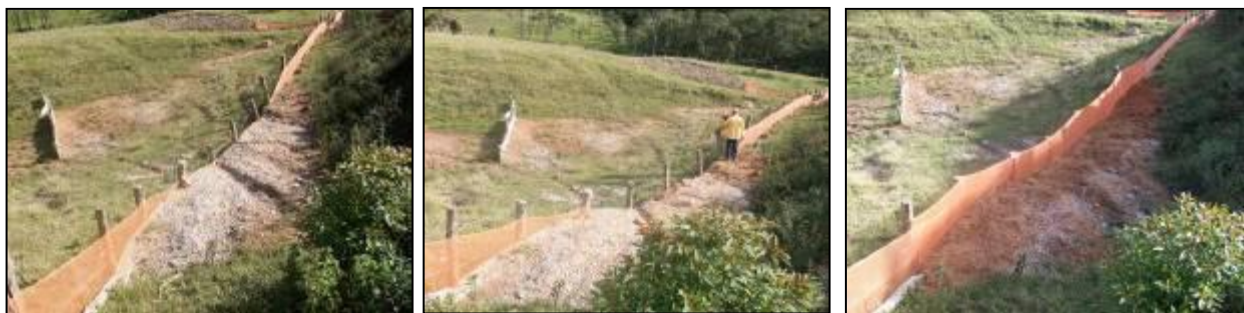
FOTO 2.6.13-60 a 2.6.13-62: Seqüência de fotos, mostrando a manutenção nas estruturas de contenções de sedimentos, no km 21+500 (Fonte: Remma Consórcio Gastau, mai/10).

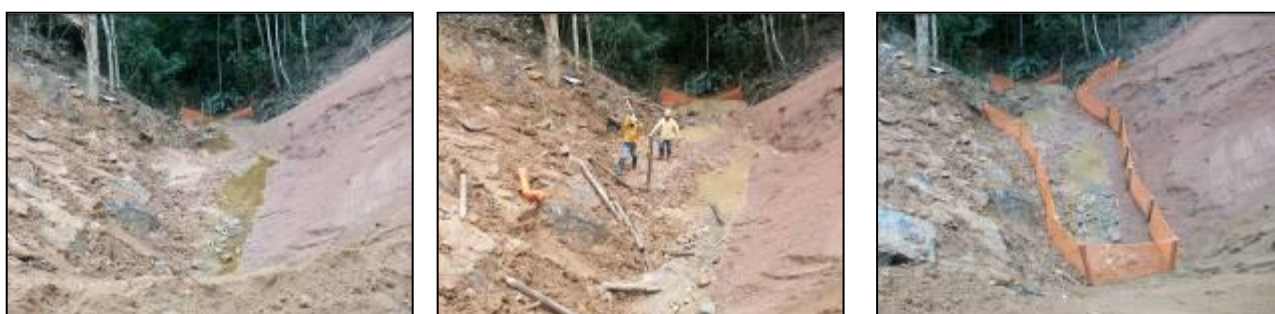
FOTO 2.6.13-63 a 2.6.13-65: Seqüência de fotos, mostrando a limpeza da área e introdução de cerquites, para contenção de sedimentos, km 21+760 (Fonte: Remma Consórcio Gastau, abr/10).

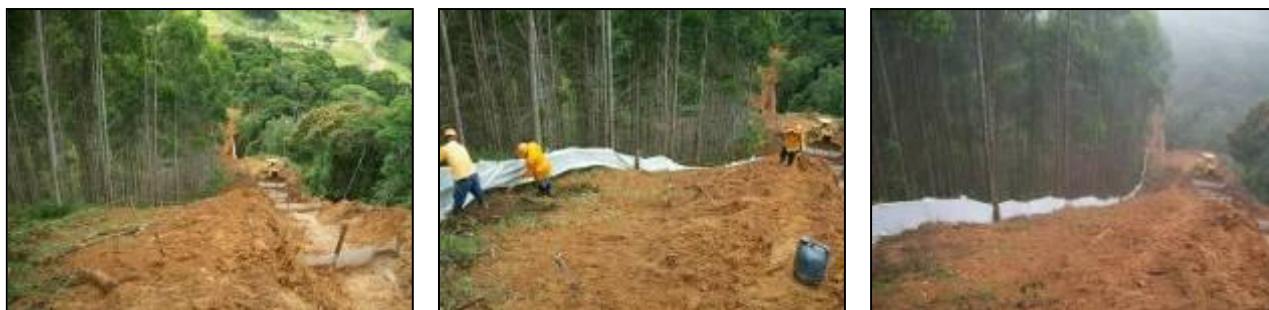
FOTO 2.6.13-66 a 2.6.13-68: Seqüência de fotos, mostrando a situação antes, durante e depois da introdução das estruturas de telas-filtro para contenção de sedimentos em área íngreme, kms 21+780 a 22+200 (Fonte: Remma Consórcio Gastau, mar/10).

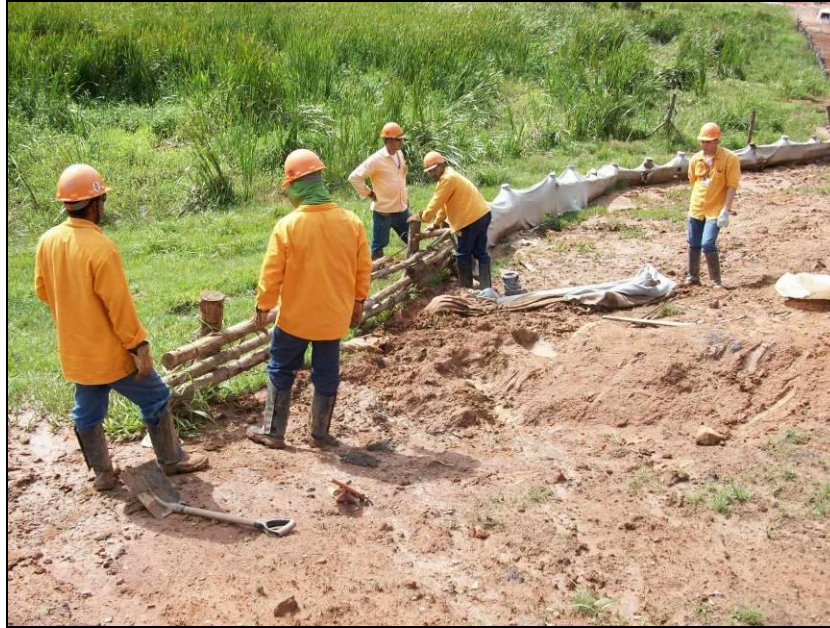
FOTO 2.6.12-69: Manutenção das contenções de sedimentos, executada pela equipe de monitoramento ambiental, km 38+100 (Fonte: Remma Consórcio Gastau, jan/10).

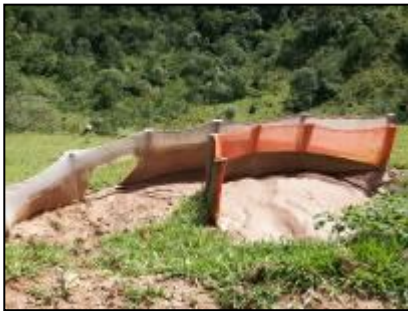
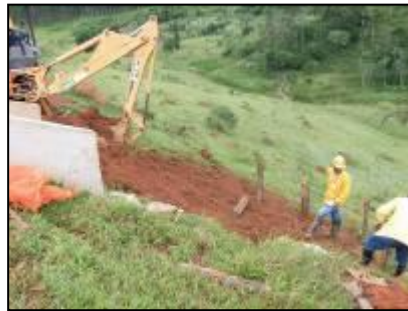
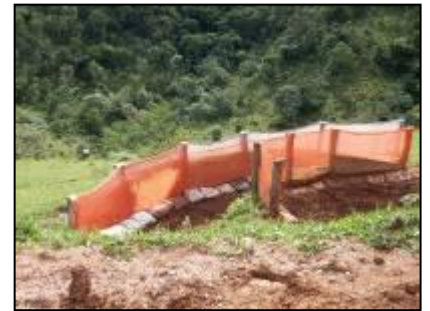
FOTO 2.6.13-70 a 2.6.13-72: Seqüência de fotos, mostrando a manutenção e reparação das estruturas de telas-filtro para contenção de sedimentos, Acesso ao Bota-Fora 19A e km 56 (Fonte: Remma Consórcio Gastau, abr/10).

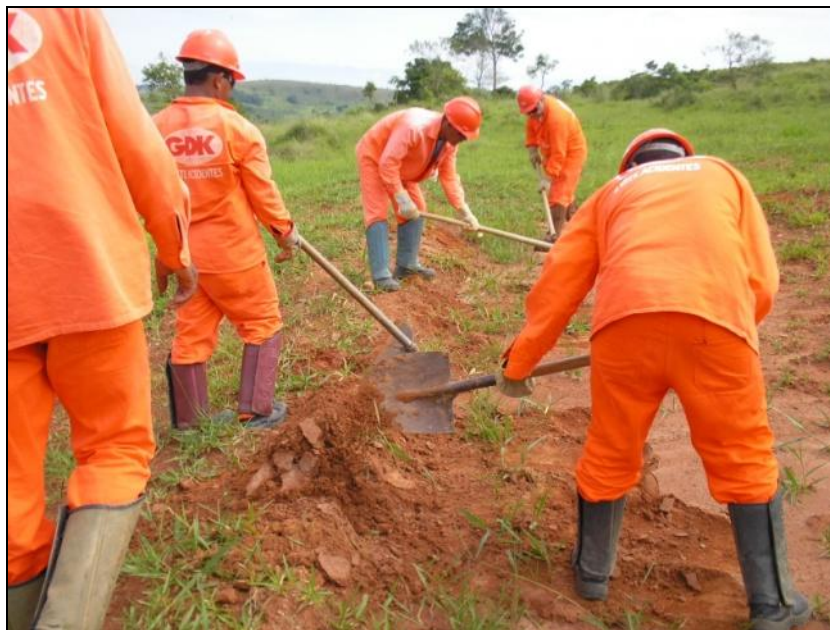
FOTO 2.6.12-73: Manutenção de leiras, km 77+160 (Fonte: Remma GDK, jan/10).

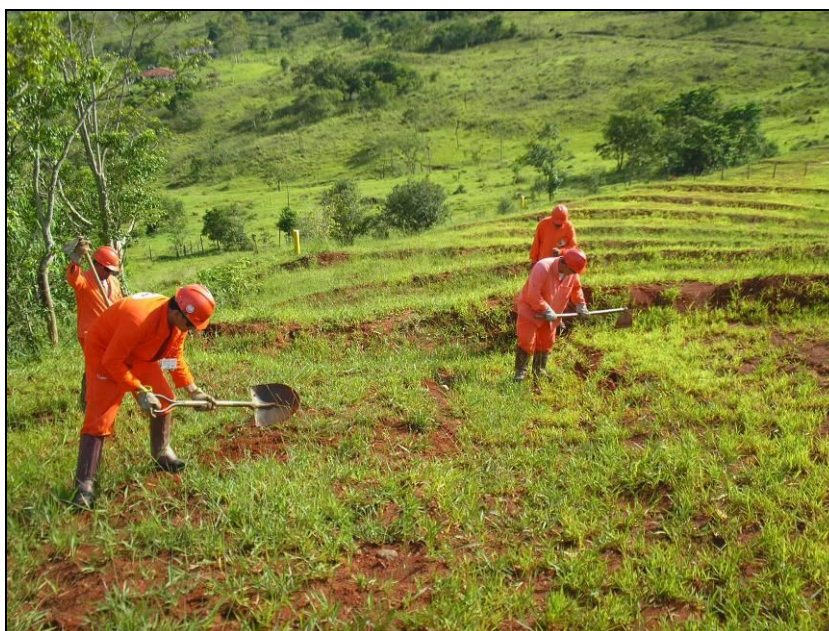
FOTO 2.6.12-74: Manutenção de leiras, km 94+660 (Fonte: Remma GDK, jan/10).

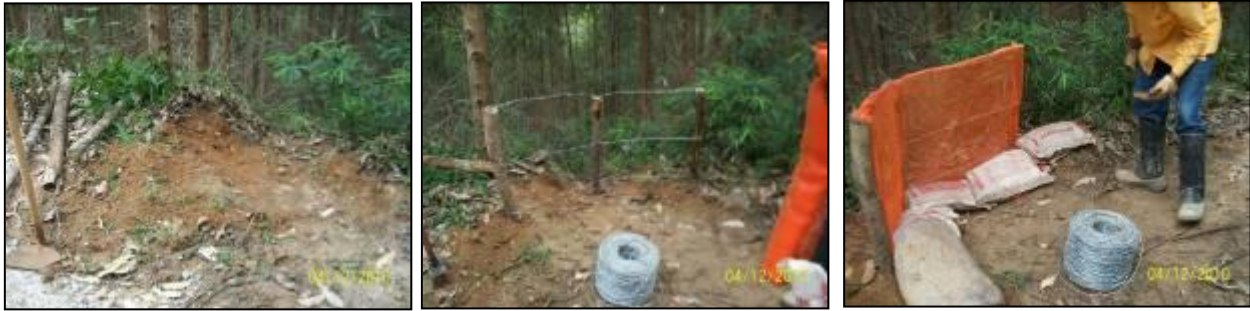
FOTO 2.6.13-75 a 2.6.13-77: Seqüência de fotos, mostrando a introdução de cerquites, para contenção de sedimentos em área íngreme, no acesso ao Bota-Fora 07 (Fonte: Remma Consórcio Gastau, abr/10).

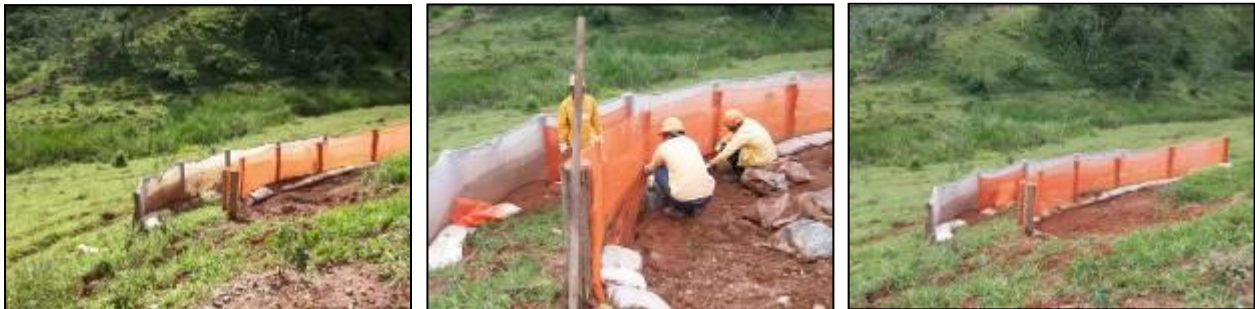
FOTO 2.6.13-78 a 2.6.13-80: Acesso ao Bota-Fora 19A - Seqüência de fotos, mostrando a situação antes, durante e depois da reparação das estruturas de telas-filtro para contenção de sedimentos (Fonte: Remma Consórcio Gastau, abr/10).

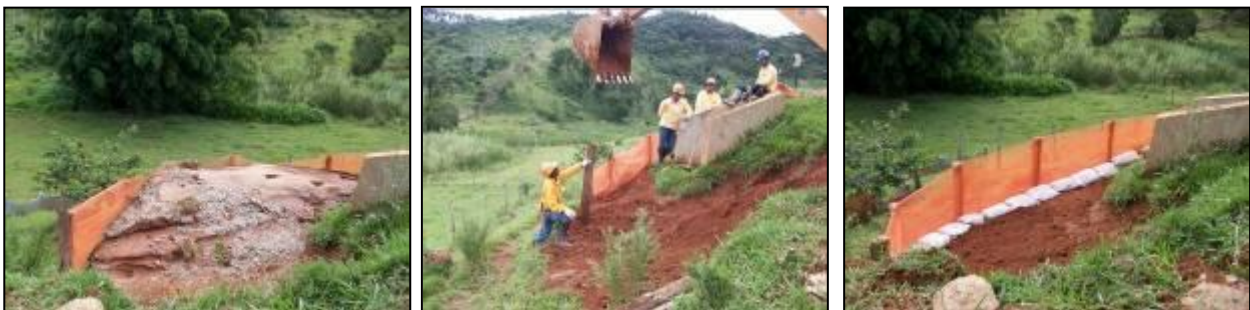
FOTO 2.6.13-81 a 2.6.13-83: Acesso ao Bota-Fora 19A - Seqüência de fotos, mostrando a manutenção e reparação das telas-filtro para contenção de sedimentos (Fonte: Remma Consórcio Gastau, abr/10).

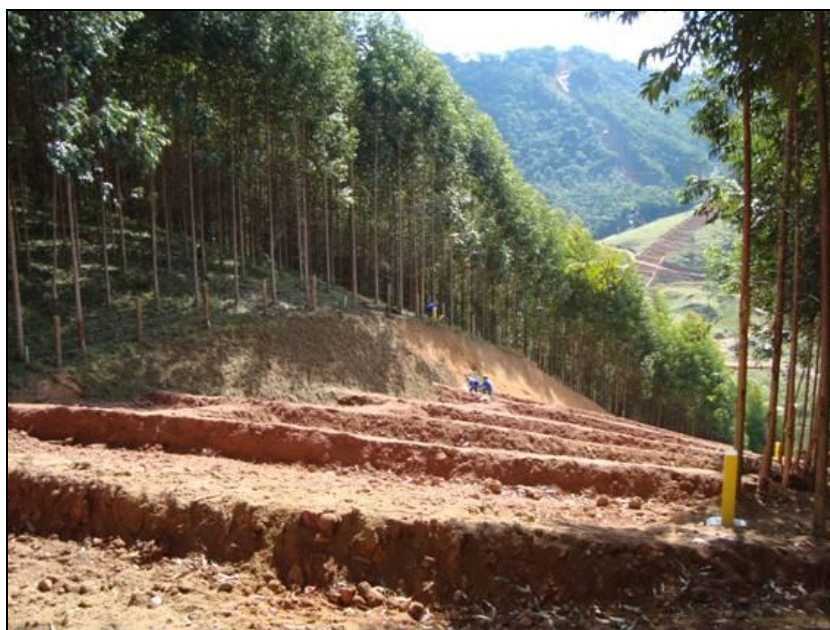
FOTO 2.6.12-84: Revegetação de gramas em placa em talude de corte, para impedimento de carreamento de materiais, km 21 (Fonte: Remma Consórcio Gastau, jun/10).

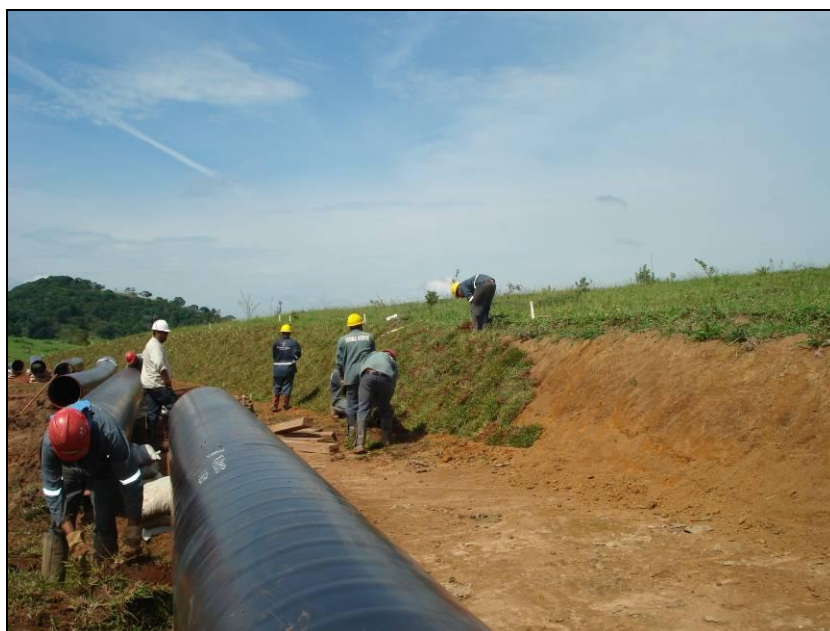
FOTO 2.6.12-85: Exemplo de revegetação de gramas em placa em talude, para impedimento de carreamento de materiais, km 48 (Fonte: Remma Consórcio Gastau, jan/10).

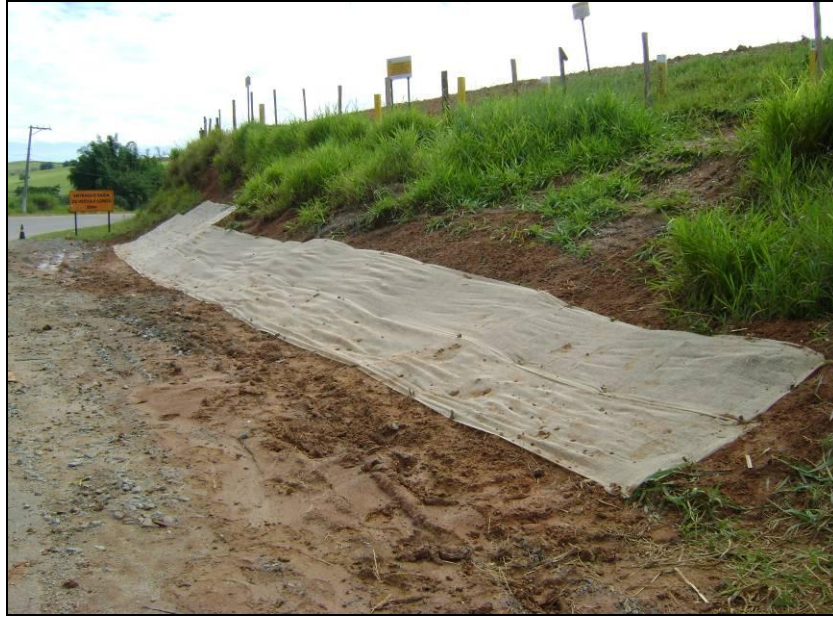
FOTO 2.6.12-86: Exemplo de implantação de biomanta em talude, no km 79+160. (Fonte: Remma GDK, fev/10).

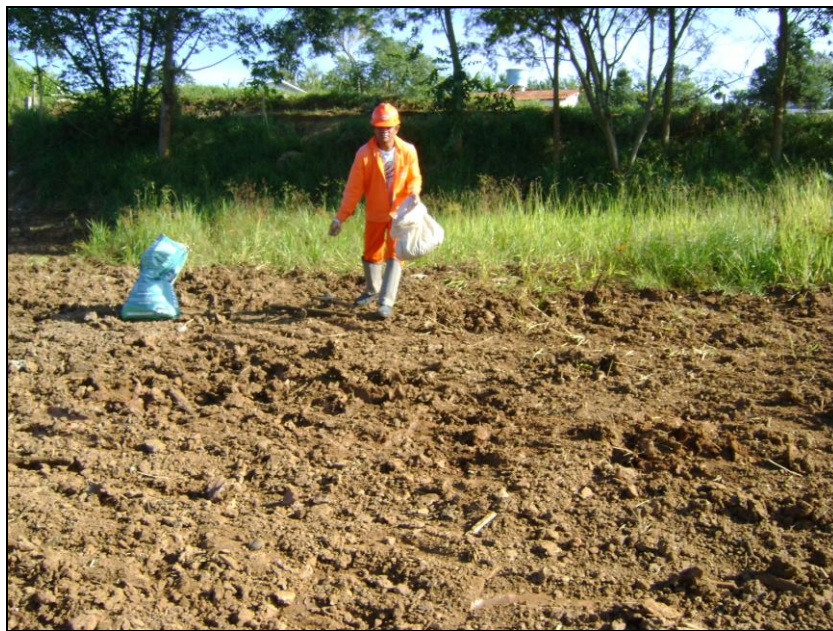
FOTO 2.6.12-87: Faixa de servidão sendo reabilitada por meio de sementeira manual no km 81+160 (Fonte: Remma GDK, abr/10).
