2.6.13 PROGRAMA DE RECUPERAÇÃO DAS ÁREAS DEGRADADAS – PRAD

Será apresentada uma análise das atividades atendidas neste semestre, referente ao Programa de Recuperação de Áreas Degradadas - PRAD do Gasoduto Caraguatatuba – Taubaté, conforme preconizadas no Projeto Básico Ambiental – PBA.

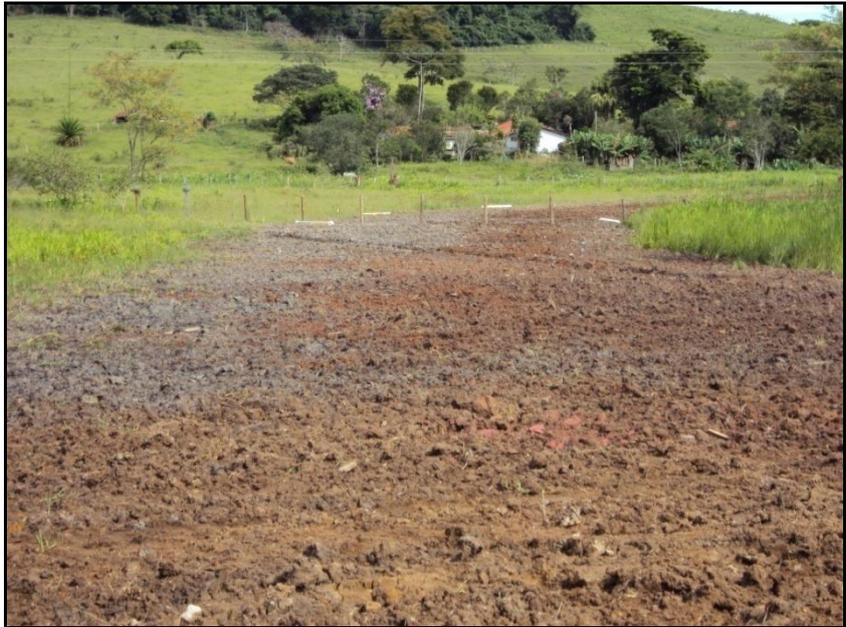
FOTO 2.6.13-1: *Top-soil* incorporado na faixa do duto, km 28+300 (Fonte: Remma Consórcio Gastau, jan/10).

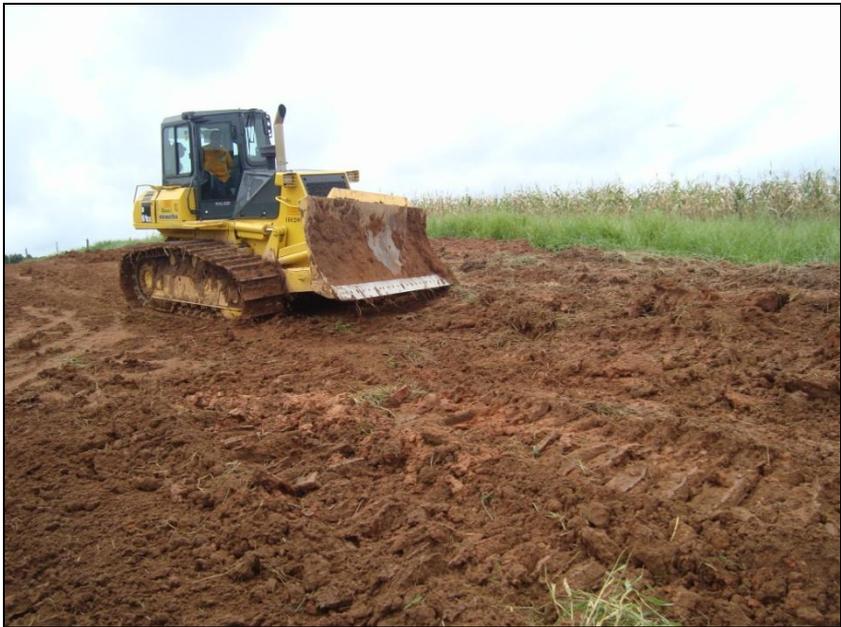
FOTO 2.6.13-2: Espalhamento com o *top-soil* incorporado, km 52+800 (Fonte: Lenc, mar/10).

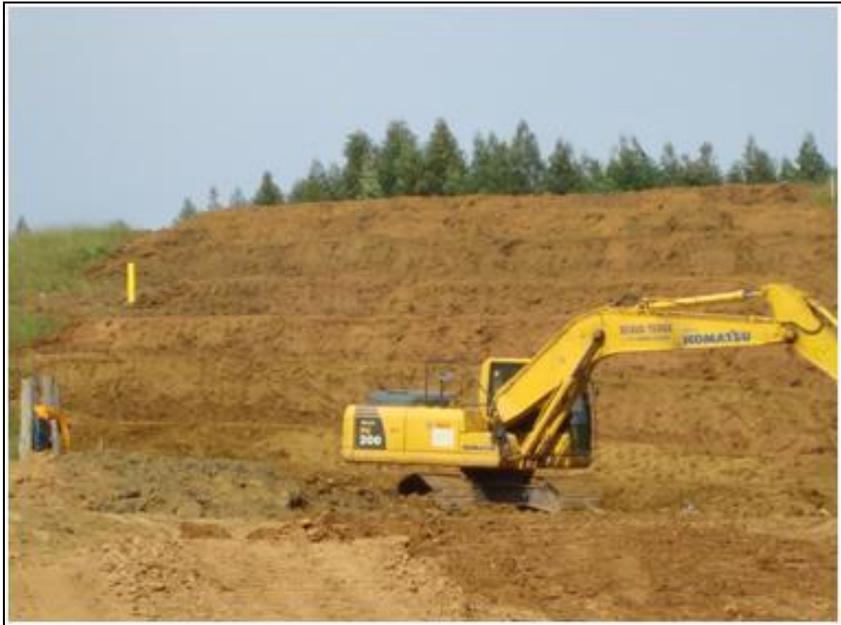
FOTO 2.6.13-11: Recomposição mecânica da faixa de servidão, km 19 (Fonte: Remma Consórcio Gastau, abr/10).

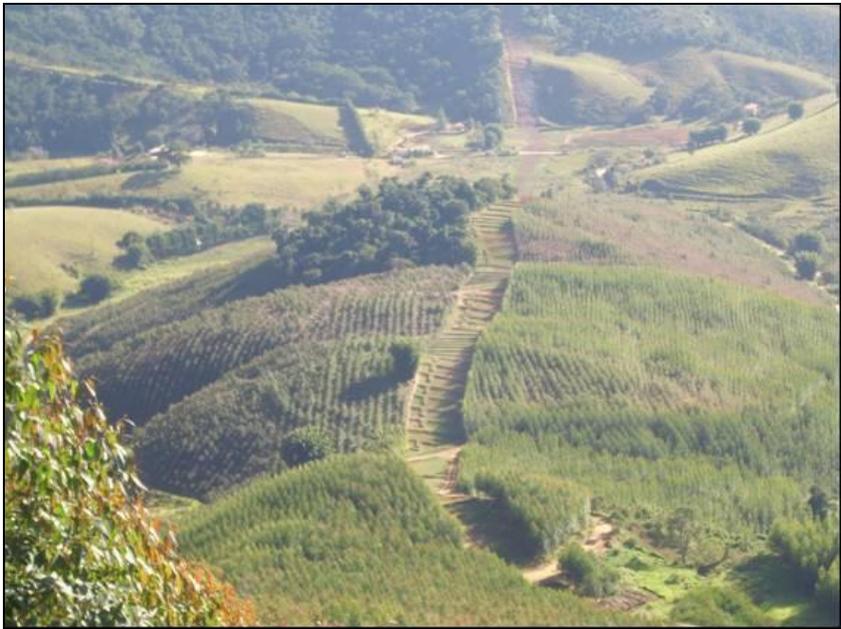
FOTO 2.6.13-12: Vista aérea da faixa de servidão reabilitada, km 23 (Fonte: Remma Consórcio Gastau, jun/10).

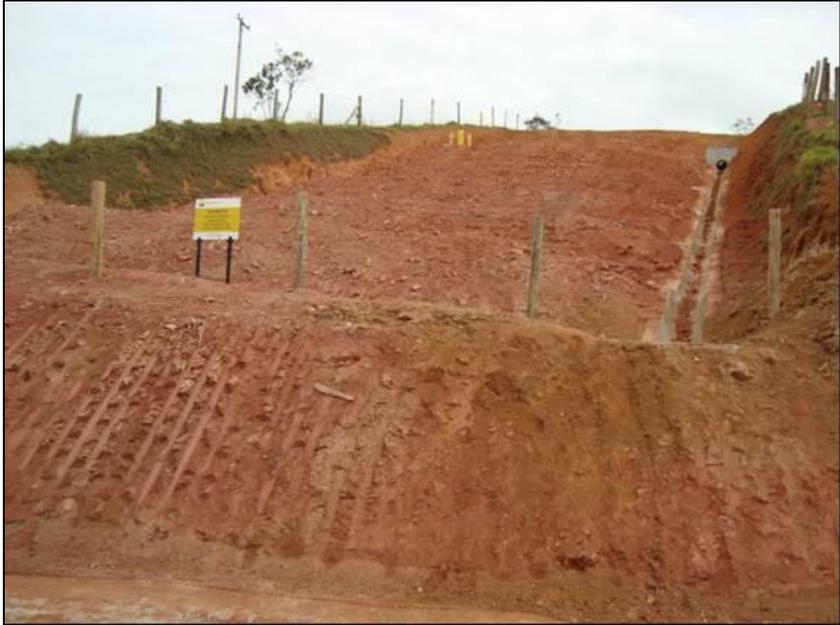
FOTO 2.6.13-13: Reposição mecânica, km 27 (Fonte: Remma Consórcio Gastau, jun/10).

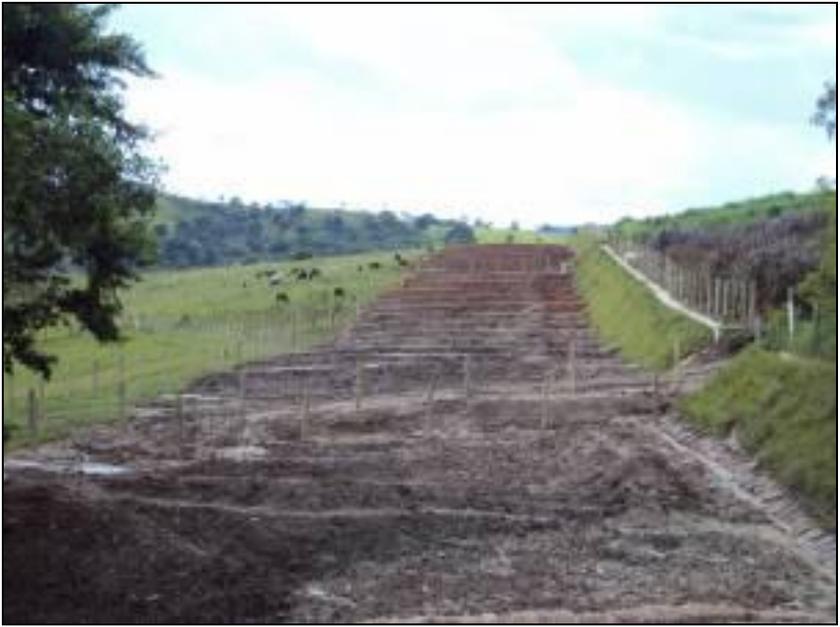
FOTO 2.6.13-14: Recomposição da faixa de servidão, km 29 e 30 (Fonte: Remma Consórcio Gastau, fev/10).

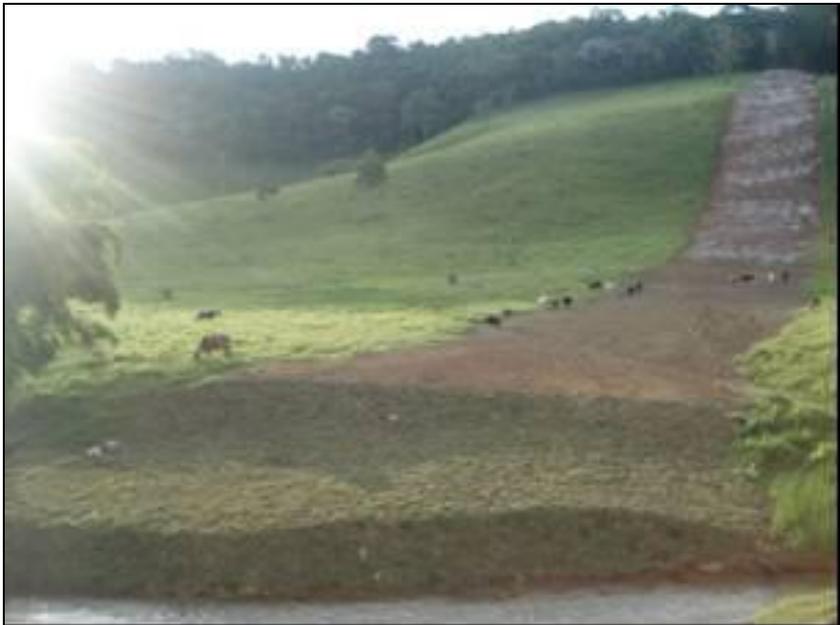
FOTO 2.6.13-20: Área da faixa de servidão reabilitada, km 41+900 (Fonte: Remma Consórcio Gastau, abr/10).

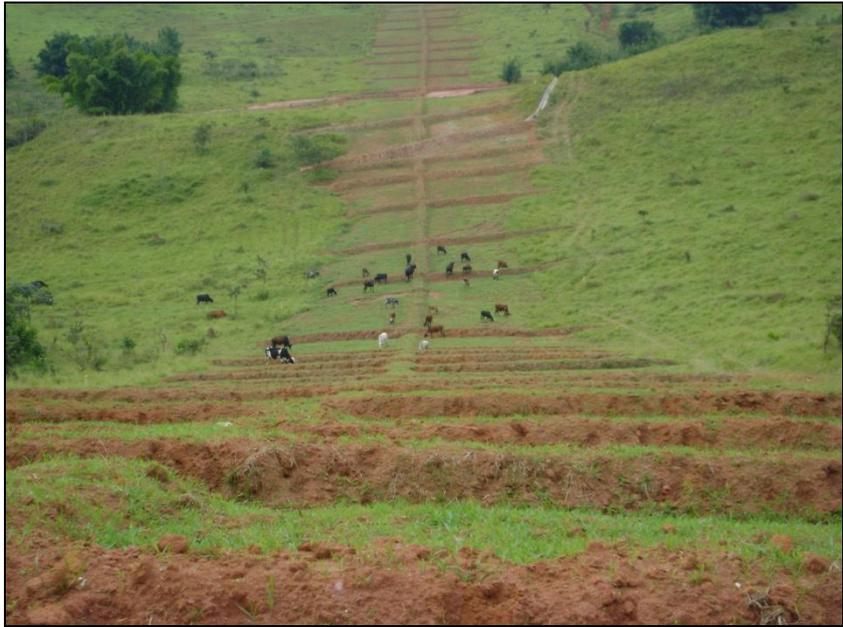
FOTO 2.6.13-27: Faixa de servidão rehabilitada e reintegrada ao proprietário. Detalhes para os animais pastando, km 70+160 (Fonte: Remma GDK, abr/10).

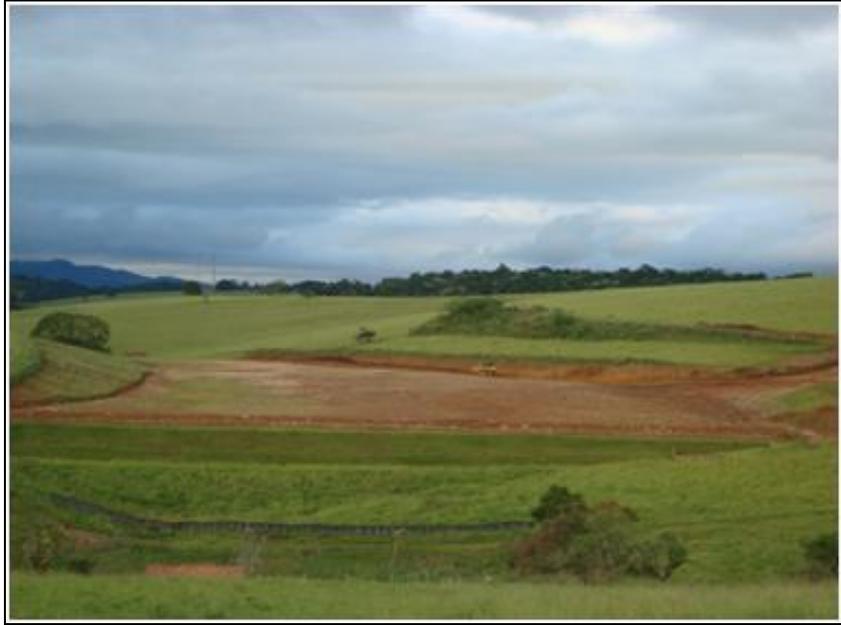
FOTO 2.6.13-55: Bota Fora 11 em processo final de recomposição (Fonte: Remma Consórcio Gastau, abr/10).

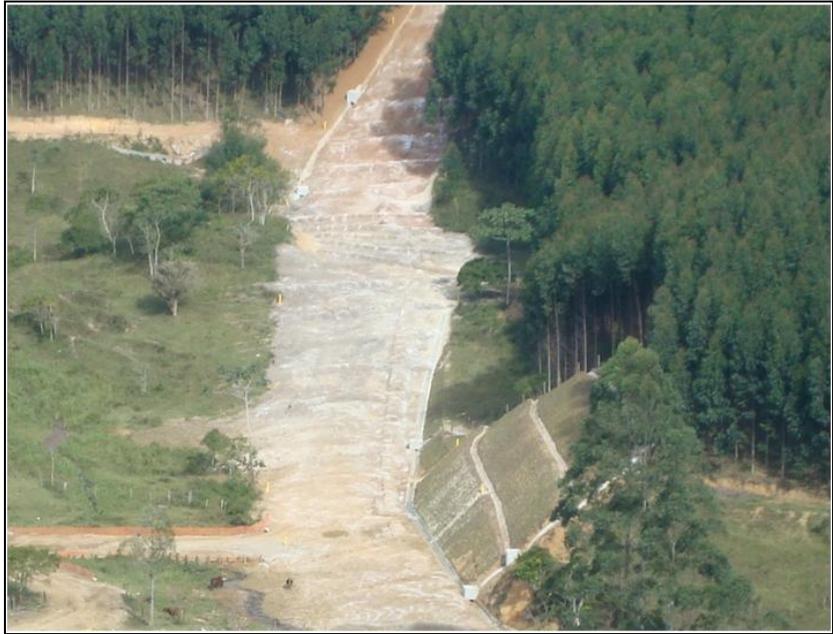
FOTO 2.6.13-60: Aplicação de calagem e recomposição mecânica, no km 21 (Fonte: Remma Consórcio Gastau, mai/10).

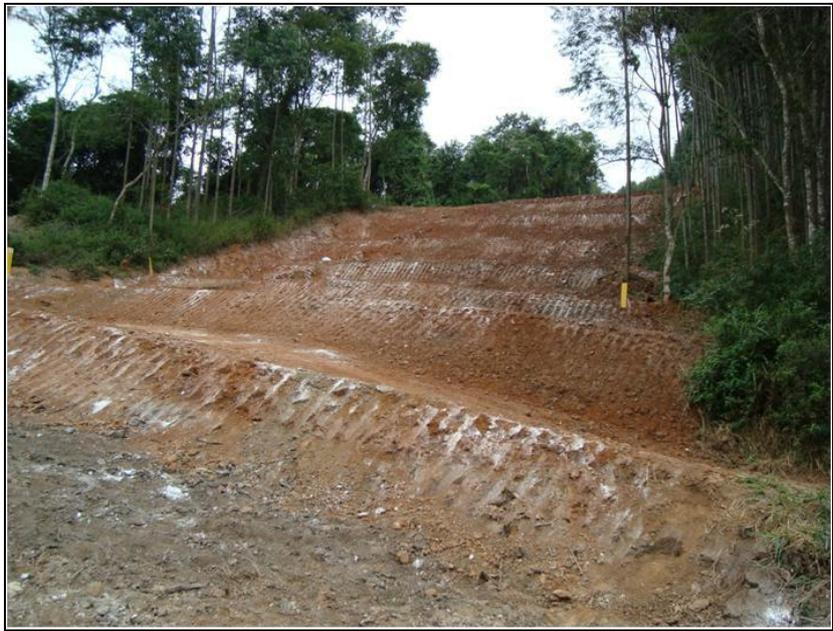
FOTO 2.6.13-61: Aplicação de calagem e recomposição mecânica, no km 35+800 (Fonte: Remma Consórcio Gastau, mai/10).

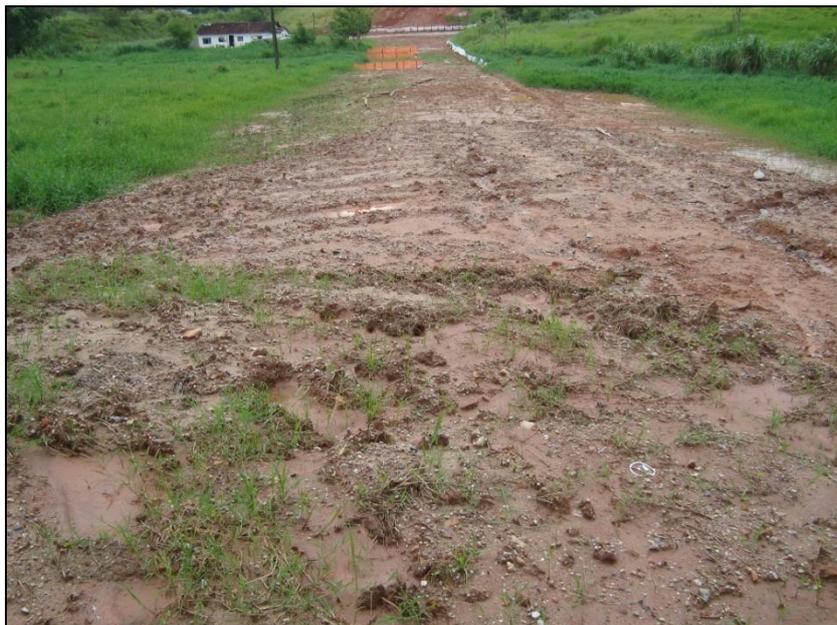
No período do verão, época de chuvas, o processo de pegamento das mudas e germinação das sementes pode ser prejudicado pelo excesso de água, carreamento dos sedimentos e retirada do adubo, necessitando de uma manutenção ostensiva e muitas vezes o replantio nas áreas afetadas. A FOTO 2.6.13-150 evidencia essa situação.

FOTO 2.6.13-150: Processo de pegamento das mudas, km 51 (Fonte: Lenc, mar/10).

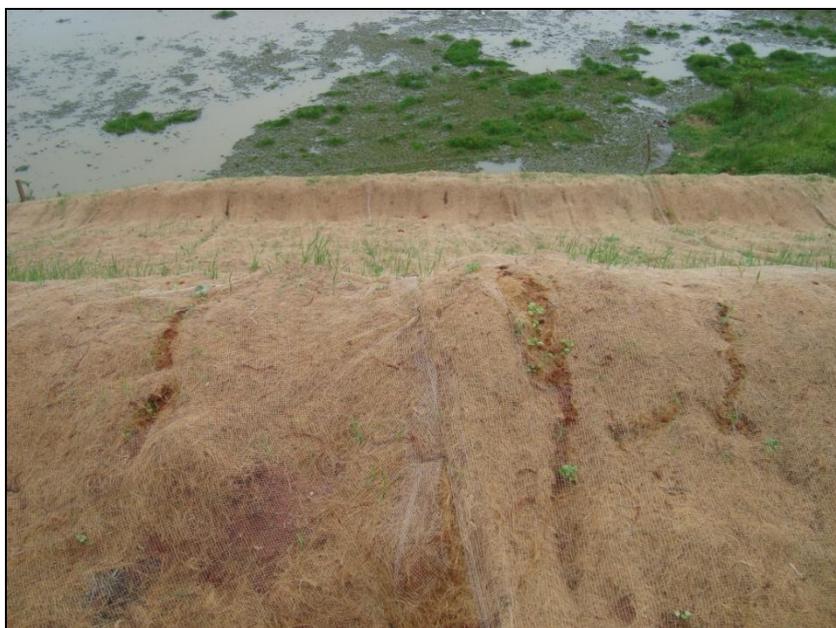
FOTO 2.6.13-151: Restauração das margens do rio Capivari, por meio da técnica da biomanta, onde foram plantadas gramíneas e leguminosas, km 53+100 (Fonte: Lenc, mar/10).

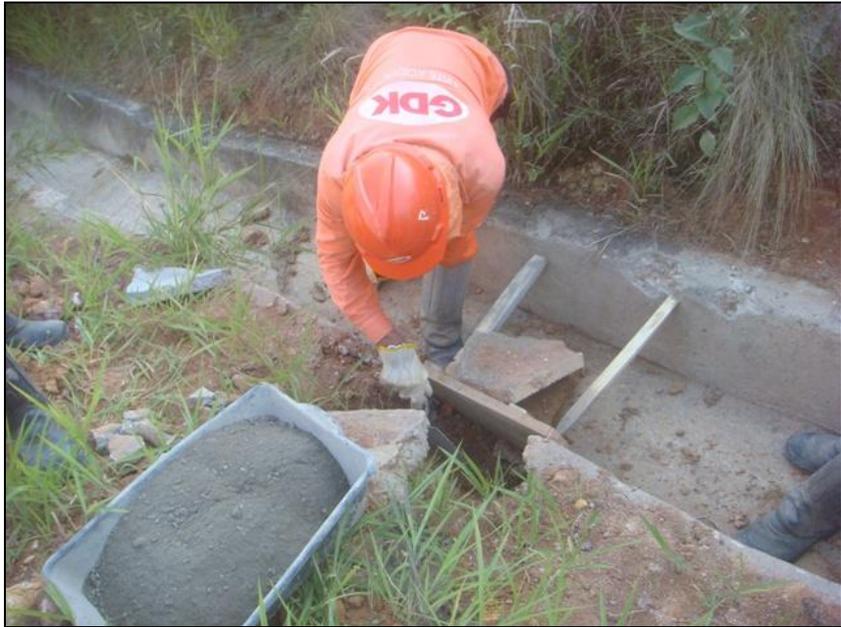
FOTO 2.6.13-179: Reparo em canaleta de concreto, no km 67+160 (Fonte: Remma GDK, jun/10).

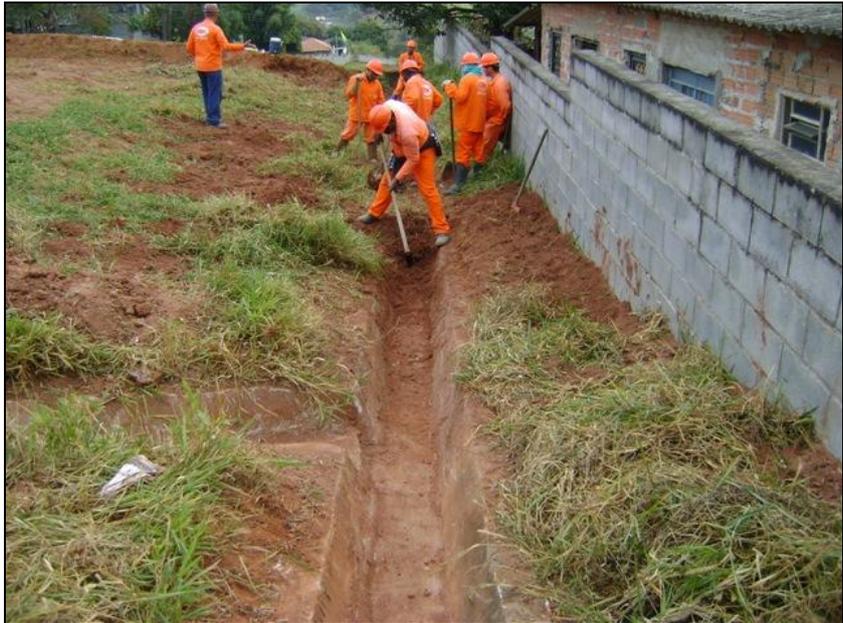
FOTO 2.6.13-183: Limpeza em canaleta de concreto, no km 83+160 (Fonte: Remma GDK, jun/10).

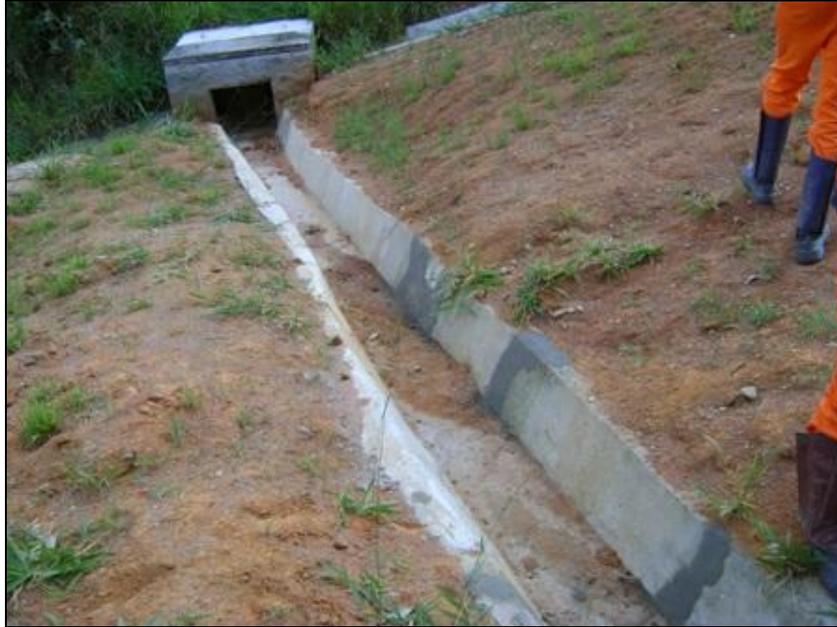
FOTO 2.6.13-185: Reparo em canaleta de concreto, no km 86+160 (Fonte: Remma GDK, jun/10).

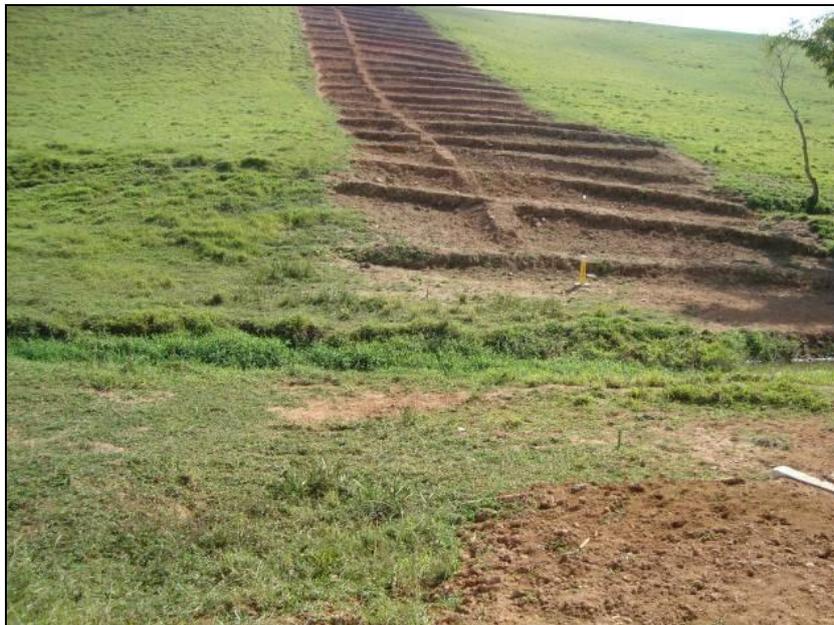
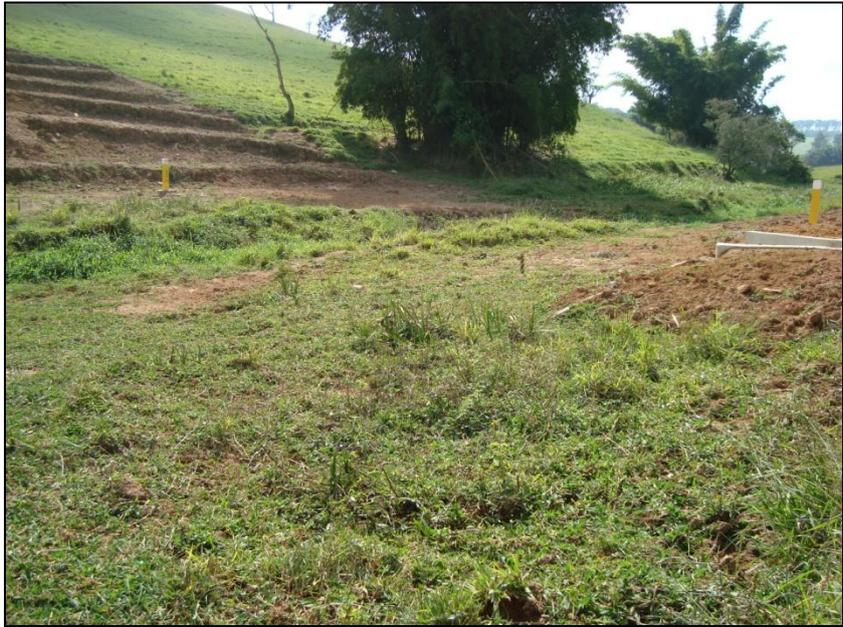
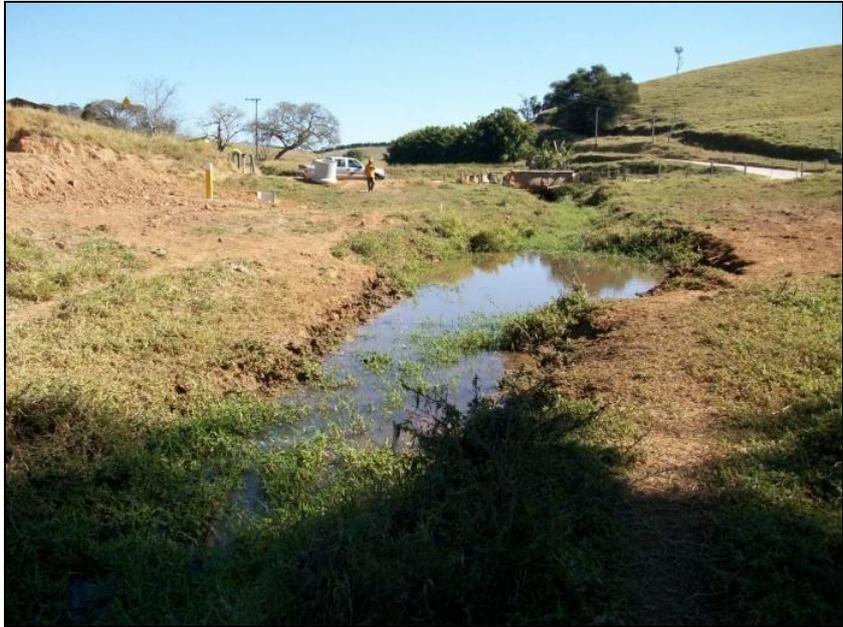
O Anexo 2.6.13-4 apresenta o relatório com o “*Plano de Recuperação de Área Degradada Específica – km 30+900*”, que prevê as ações que estão sendo desenvolvidas para recuperação e reabilitação do local, em função da intervenção do maquinário de obra em área adjacente à faixa do duto, no Córrego do Espírito Santo. Nesta área foi realizada a limpeza da vegetação, sendo compreendida de gramíneas (área de pastagem).

FOTO 2.6.13-189: Monitoramento de PRAD Específico no km 30+900 (Fonte: Remma Consórcio Gastau, abr/10).

FOTO 2.6.13-190: Monitoramento de PRAD Específico no km 30+900 (Fonte: Remma Consórcio Gastau, mai/10).

FOTO 2.6.13-191: Monitoramento de PRAD Específico no km 30+900 (Fonte: Remma Consórcio Gastau, jun/10).

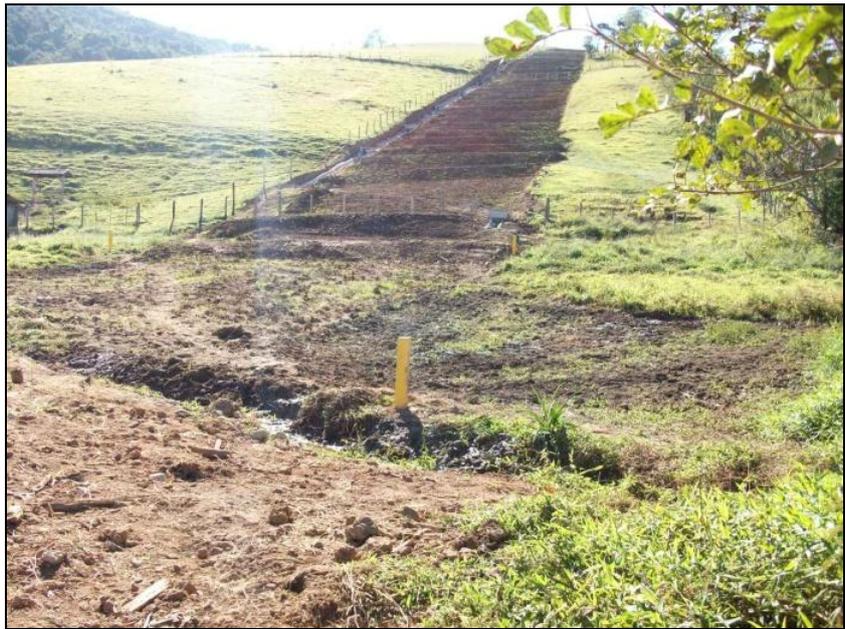
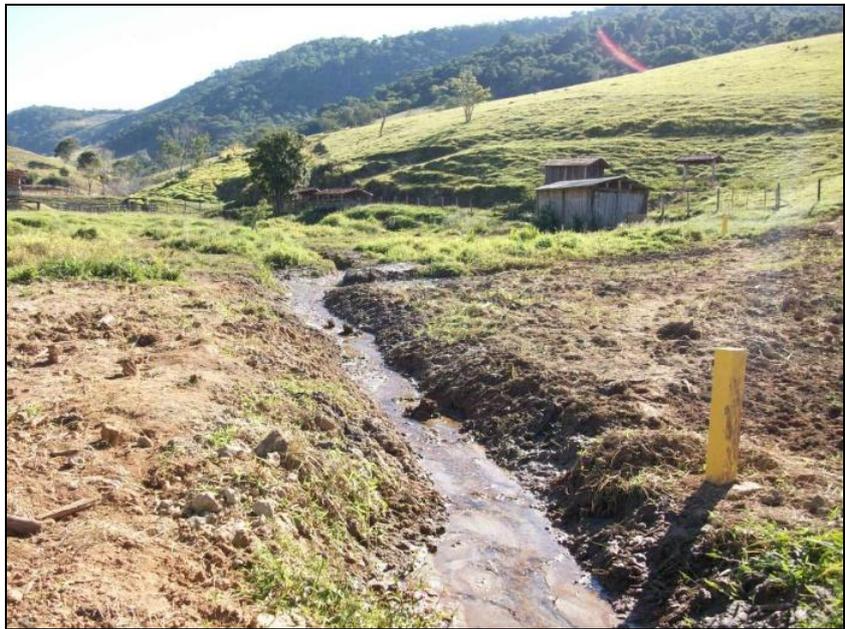
O Anexo 2.6.13-5 apresenta o relatório com o “*Plano de Recuperação de Área Degradada Específica – km 34+900*”, que prevê as ações que estão sendo desenvolvidas para recuperação e reabilitação do local, em função da formação dos processos erosivos, gerados a partir das fortes chuvas no local, e do carreamento de material para área sensível

FOTO 2.6.13-194: Monitoramento de PRAD Específico no km 34+900 (Fonte: Remma Consórcio Gastau, jun/10).

FOTO 2.6.13-195: Monitoramento de PRAD Específico no km 34+900 (Fonte: Remma Consórcio Gastau, jun/10).

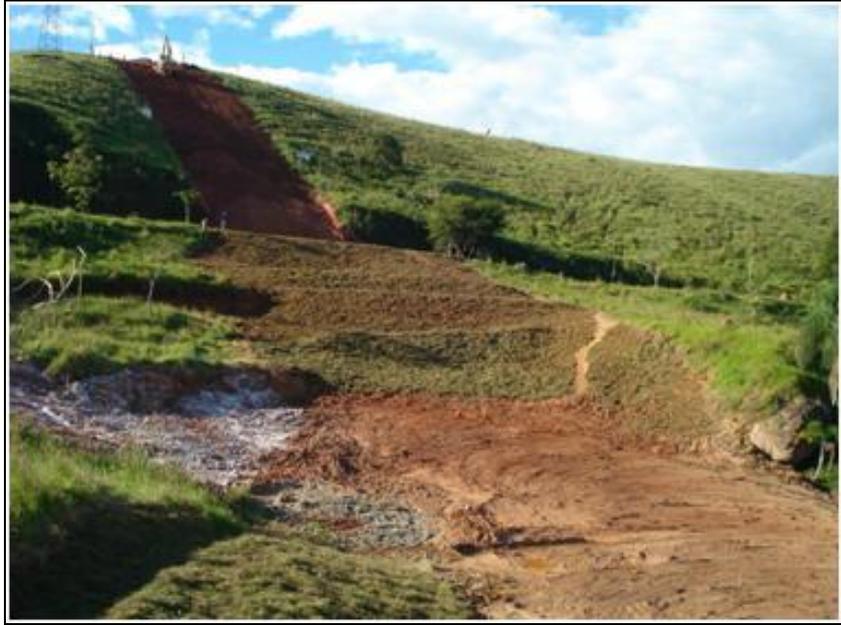
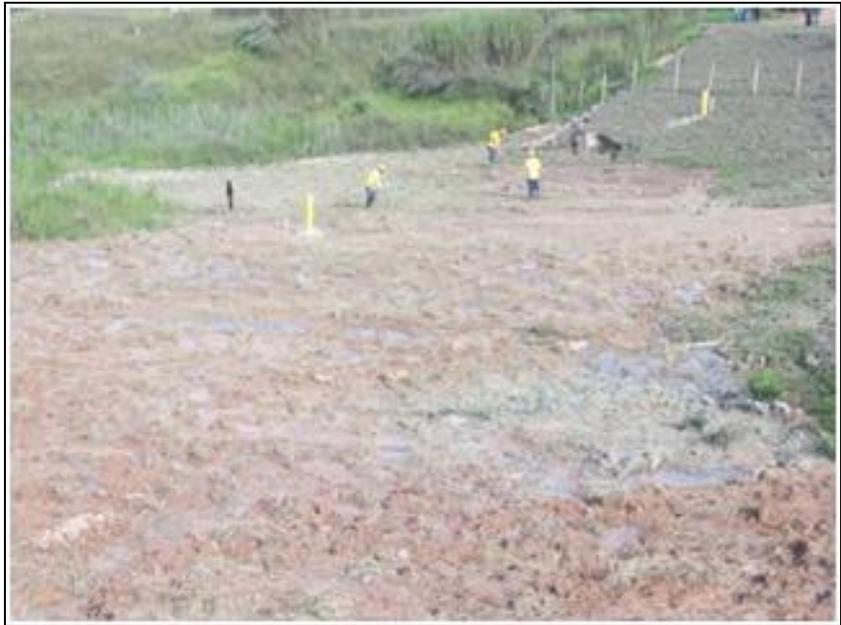
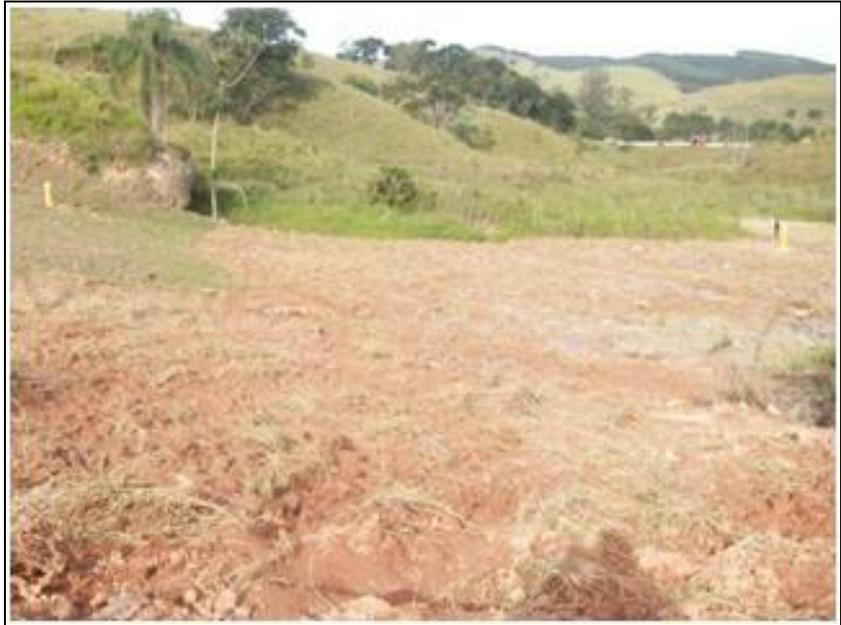
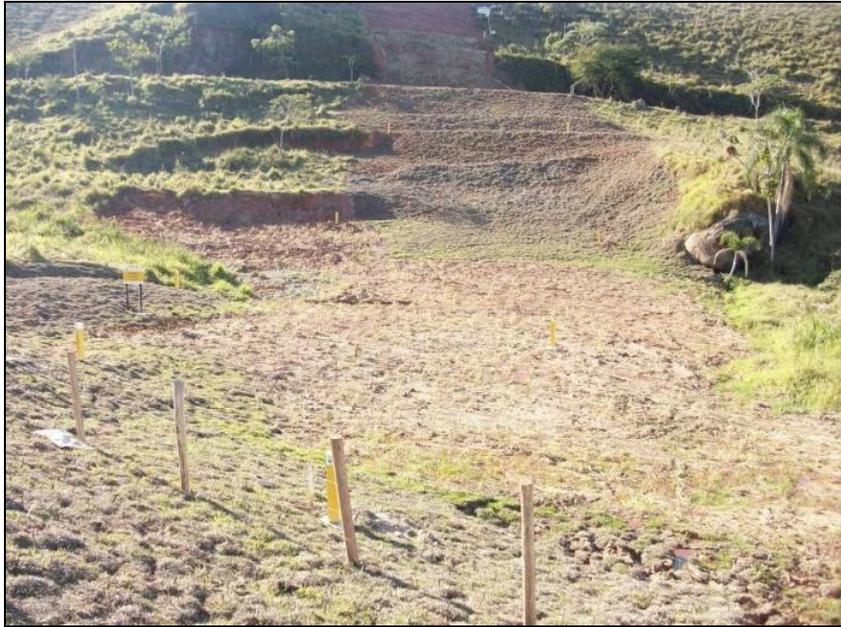
O Anexo 2.6.13-8 apresenta o relatório com o “*Plano de Recuperação de Área Degradada Específica – km 50+538*”, que prevê as ações que estão sendo desenvolvidas para recuperação e reabilitação do local, em função da intervenção do maquinário de obra em área adjacente à faixa do duto.

FOTO 2.6.13-205: Monitoramento no plantio de gramas em placa e sementeira – PRAD km 50+538 (Fonte: Remma Consórcio Gastau, abr/10).

FOTO 2.6.13-206: Monitoramento do PRAD Específico km 50+538 (Fonte: Remma Consórcio Gastau, mai/10).

FOTO 2.6.13-207: Monitoramento do PRAD Especifico km 50+538 (Fonte: Remma Consórcio Gastau, mai/10).

FOTO 2.6.13-208: Monitoramento do PRAD Especifico km 50+538 (Fonte: Remma Consórcio Gastau, jun/10).

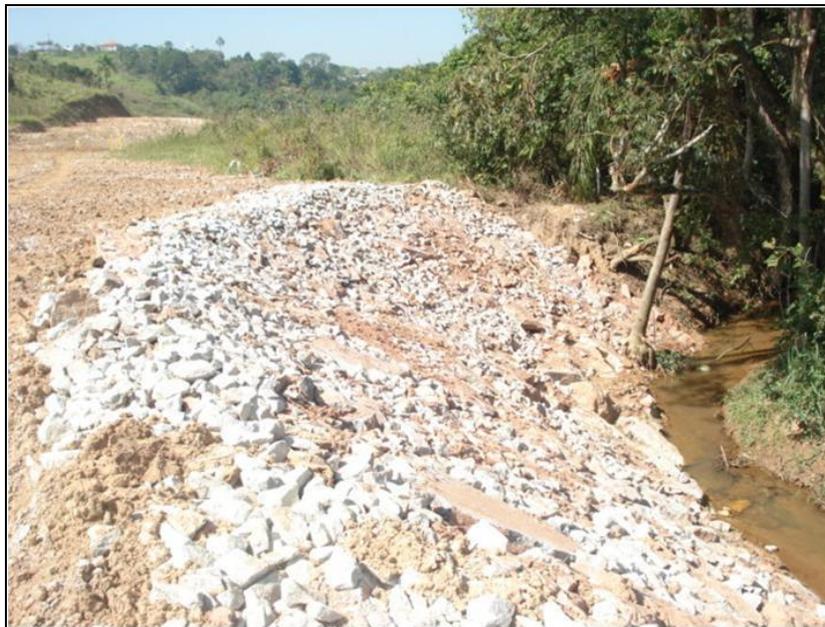
O Anexo 2.6.13-10 apresenta o relatório com o “*Plano de Recuperação de Área Degradada Específica – km 65+780*”, que diz respeito às atividades de construção de abertura de vala. Porém verificou-se que a lateral da faixa de domínio finaliza na margem do Rio Alambari, necessitando assim, da execução da estabilização da área, por se encontrar em um curso da margem do rio, podendo futuramente ocorrer processos erosivos.

FOTO 2.6.13-216: Monitoramento do PRAD Específico km 65 (Fonte: Remma Consórcio Gastau, mai/10).
