SERVIÇO PÚBLICO FEDERAL
MINISTÉRIO DO MEIO AMBIENTE
INSTITUTO BRASILEIRO DO MEIO AMBIENTE E DOS RECURSOS NATURAIS RENOVÁVEIS - IBAMA
DIRETORIA DE LICENCIAMENTO AMBIENTAL

RELATÓRIO DE VISTORIA Nº 69/2009 – COTRA/CGTMO/DILIC

Brasília, 05 de outubro de 2009.

Assunto: Vistoria realizada em 25.08.09 o Complexo Ferroviário de Araucária (Araucária/PR), sob concessão da ALL – América Latina Logística Malha Sul S.A., com vistas à regularização do empreendimento.

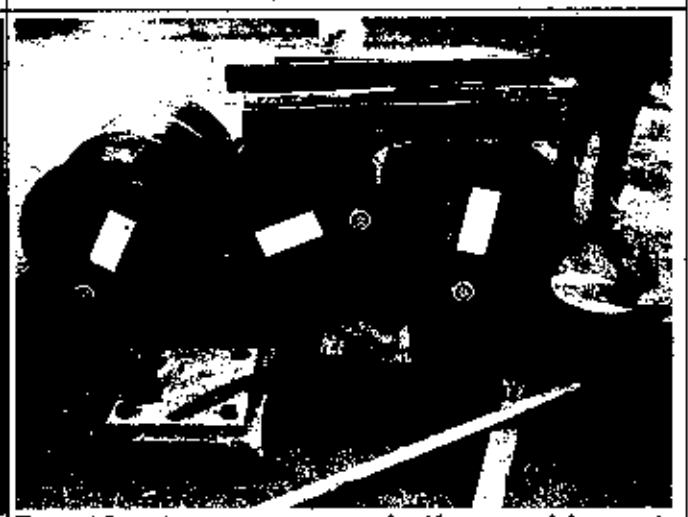
Foto 18 - Armazenamento de óleo no pátio, a céu aberto e sem contenção para vazamentos.

5. Proceder a limpeza das áreas contaminadas por óleo, com remoção da brita e do solo contaminado e reposição de brita nova.
6. Adequar os locais de armazenamento e manipulação de óleo e outros produtos químicos, mantendo-os sobre superfície impermeável e com dispositivos de contenção adequados para o caso de vazamentos.
