TERMO DE ABERTURA DE VOLUME

Aos 03 dias do mês de **setembro** do ano de **2012**, lavro o presente Termo de Abertura do **Volume XVI** do Processo nº **02017.003534/2000-42**, referente ao Licenciamento Ambiental da "A.L.L. - América Latina Malha Sul S.A.", o qual tem início constituído a fl. **2948**.

Assunto: Entrega do relatório de atendimento ao acidente ferroviário ocorrido em 02 de fevereiro 2012, no Município de Curitiba/PR.

Servimo-nos da presente para lhe encaminhar o relatório do atendimento ao acidente ocorrido em 02 de fevereiro de 2012, no pátio da estação Iguaçu (LIC) da ferrovia ALL – América Latina Logística Malha Sul, próximo ao Posto de manutenção de Locomotivas.

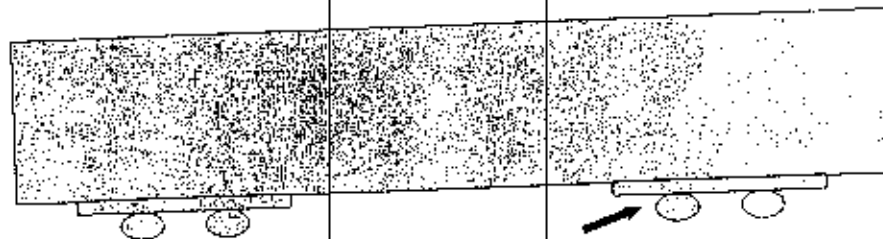
Houve trinca do rodeiro dianteiro do truck traseiro do vagão (seta acima), essa falha fez com que esse rodeiro saísse dos trilhos, o que causou o desalinhamento do truck, e saída total dos 02 rodeiros do truck. Com o descarrilamento do truck, não havia mais sustentação da carga e a vibração combinado com o peso elevado fez com que o chassi trincasse, afetando a estrutura do vagão. Como o vagão foi sustentado pelo vagão anterior e posterior não houve tombamento do vagão, o que possibilitaria um descarrilamento de vários outros vagões, inclusive com possibilidade de ruptura dos vagões e vazamento da carga de combustíveis, com certos danos ambientais no entorno.

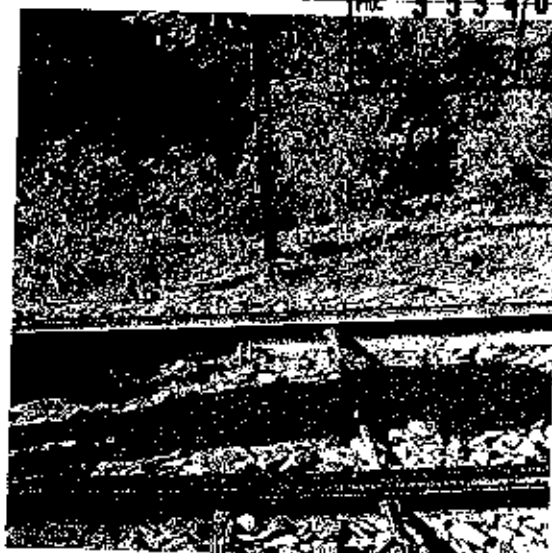
Após o descarrilamento do truck houve ruptura de um detector de descarrilamento, os quais estão dispostos ao longo da ferrovia, compostos de barras metálicas perpendiculares ao sentido da linha, ligadas a transmissores de rádio, e que quando rompidas repassam essa informação à empresa e ao maquinista, para que este proceda a parada total da composição.

Foto 03: barra detectora de descarrilamento

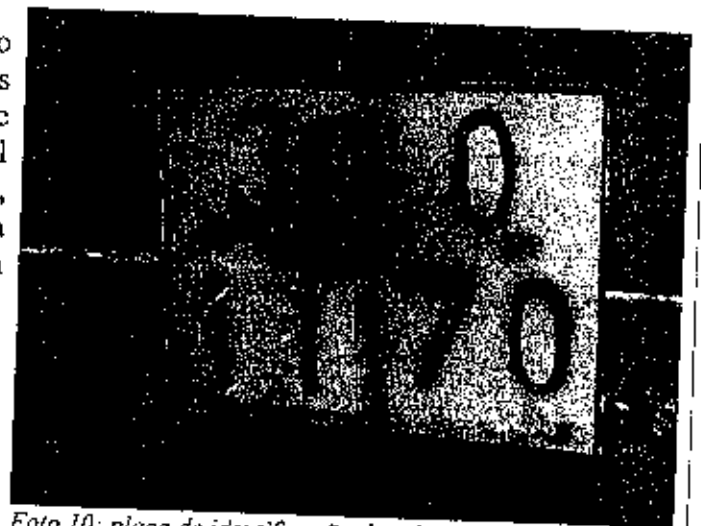
Aparentemente não há um cuidado adequado para identificação das substâncias perigosas transportadas, visto que as placas de identificação do vagão estavam soltas. Tal situação, em caso de acidente com vazamento, dificultaria em muito a identificação da carga e a definição do tipo de resposta ao acidente pela equipe de emergência.

Foto 10: placa de identificação de substância perigosa totalmente solta

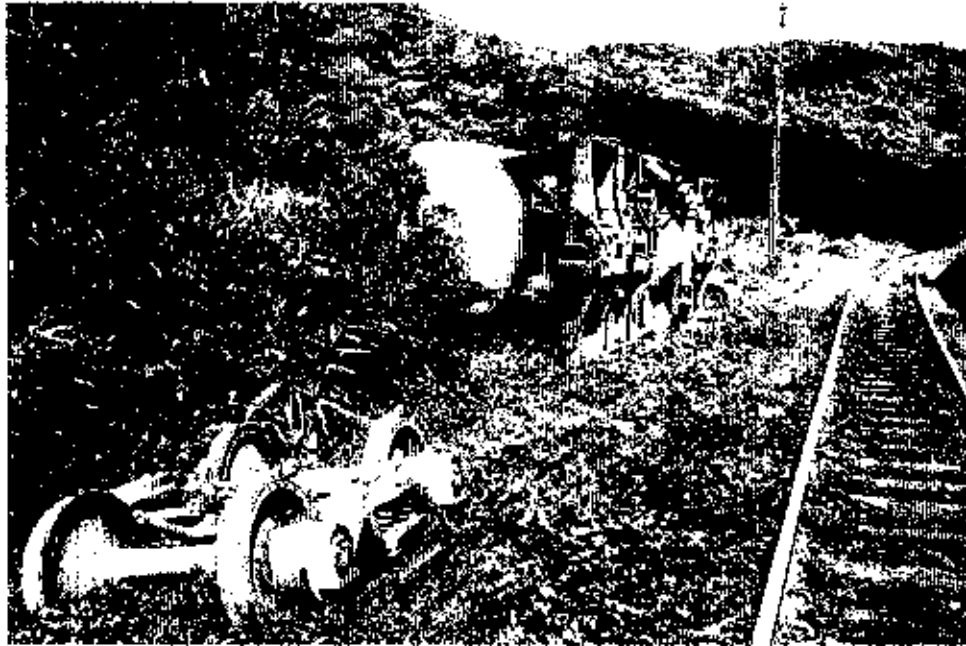
Figura 04 – Ultimo dos cinco vagões que tombaram.
