SERVIÇO PÚBLICO FEDERAL  
MINISTÉRIO DO MEIO AMBIENTE - MMA  
INSTITUTO BRASILEIRO DO MEIO AMBIENTE E DOS RECURSOS NATURAIS RENOVÁVEIS - IBAMA  
Diretoria de Licenciamento Ambiental  
Coordenação-Geral de Transportes, Mineração e Obras Cíveis  
Coordenação de Transportes Rodovias e Ferrovias

## TERMO DE ABERTURA DE VOLUME

Aos **03** dias do mês de **setembro** do ano de **2012**, lavro o presente Termo de Abertura do **Volume XVII** do Processo nº **02017.003534/2000-42**, referente ao Licenciamento Ambiental da “ALL – América Latina Malha Sul S.A.”, o qual tem início constituído a fl. **3145**.

Assunto: Entrega do relatório de atendimento ao acidente ferroviário ocorrido em 30 de maio de 2012, no quilometro 2+500, no Município de Paranaguá/SP.

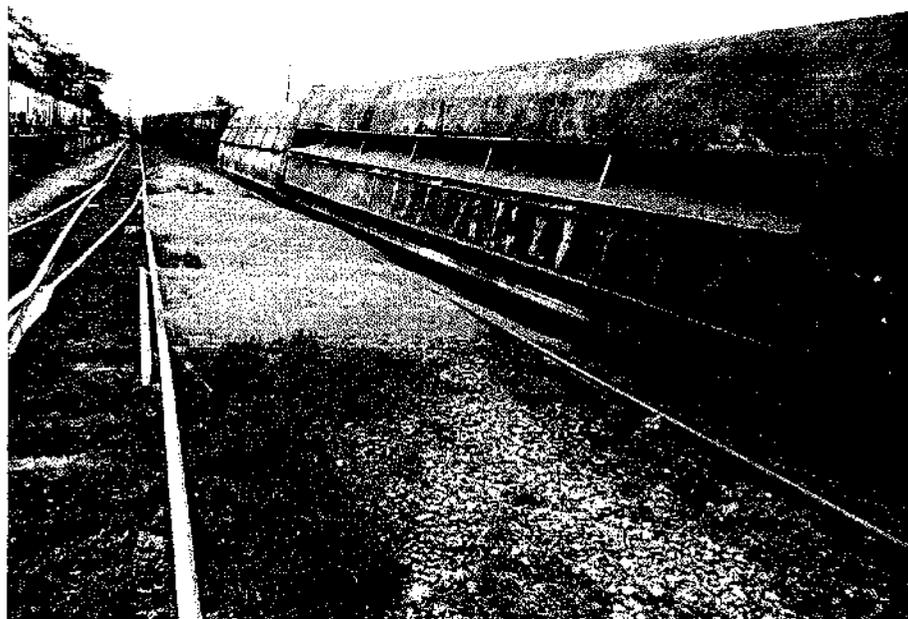
Figura 02 – Cenário do acidente.

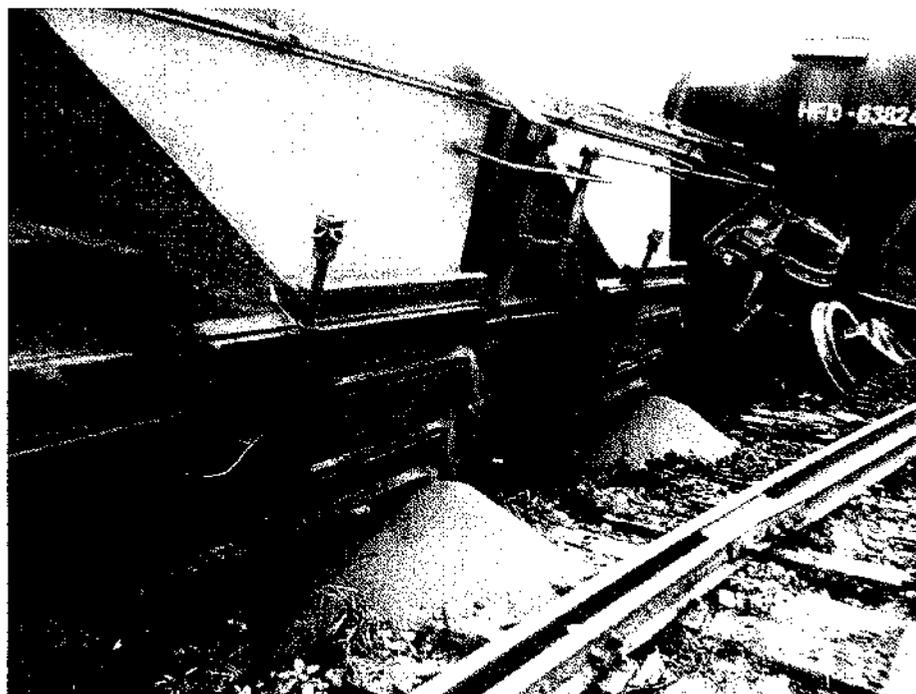
Figura 03 – Situação dos vagões acidentados.

O acidente provocou o vazamento do produto Cloreto de Potássio  
leito da ferrovia.

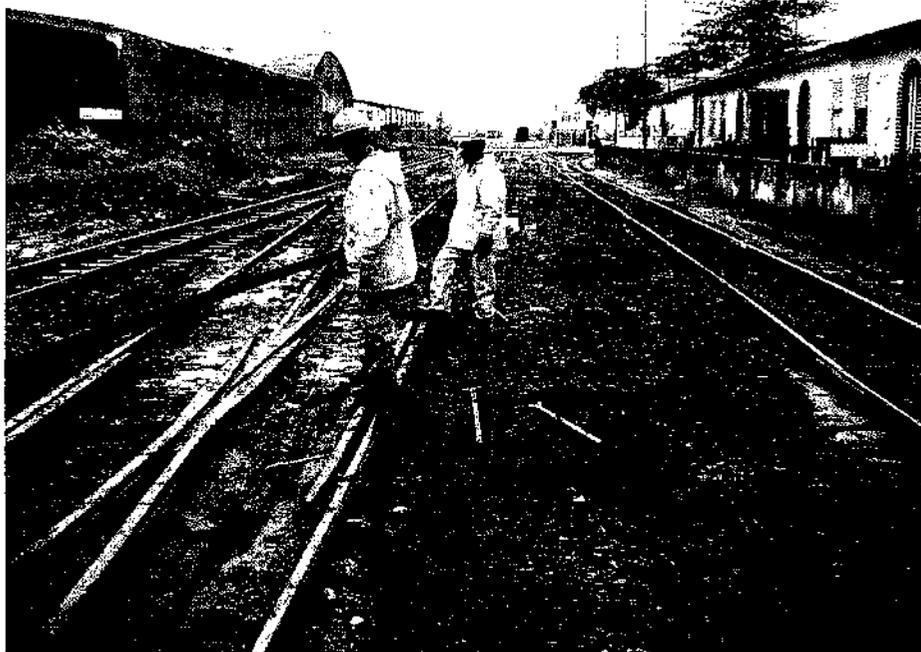
Figura 08 – Restauração da Via

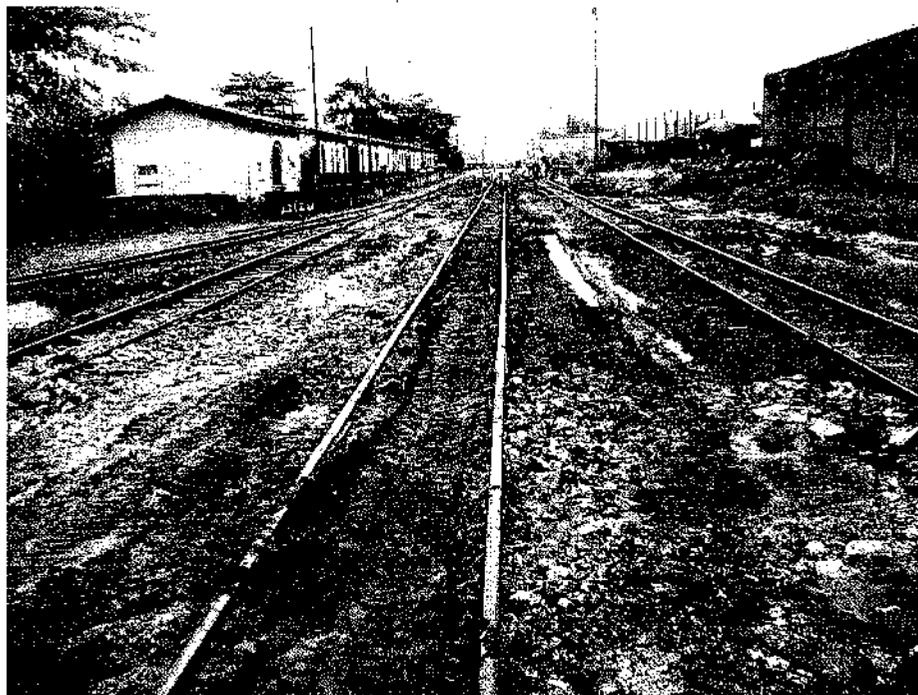
Figura 09 – Vista geral do local do acidente após a remoção do produto químico.

Os resíduos do Cloreto de Potássio que não foram salvos, foram furtados durante o intervalo de trabalhos das equipes de vigilância.

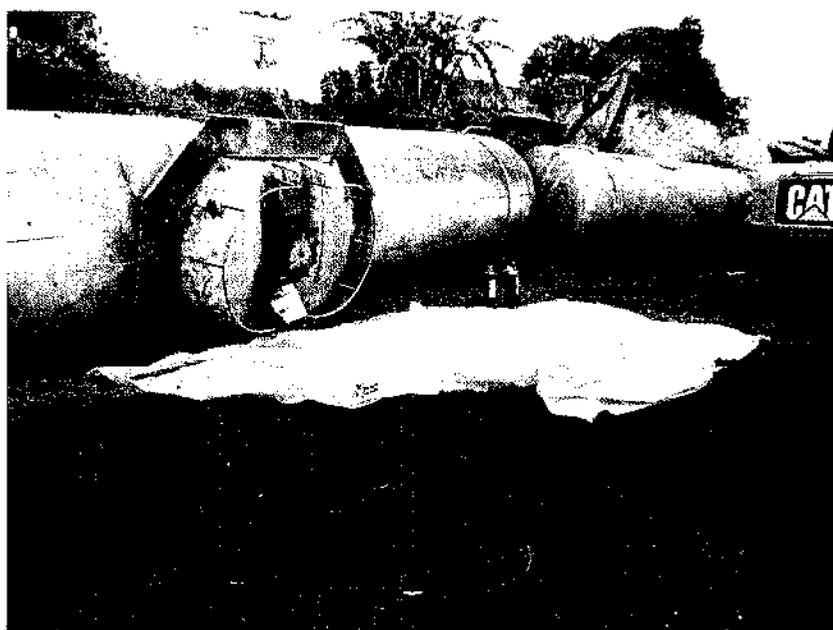
Figura 02 – Contenção feita com lona para impedir vazamentos.

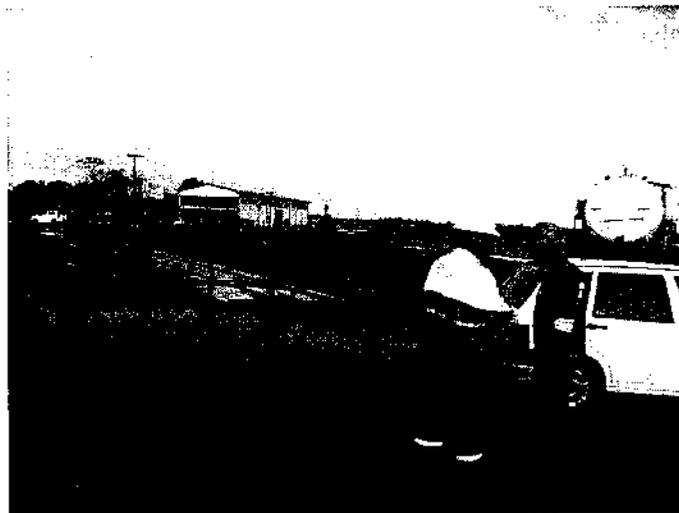
Imagem 4 - Remoção do óleo acumulado na área 1.

Após a remoção do acúmulo de óleo, foram utilizadas mantas de absorção e barreiras de contenção/absorção para retirar os vestígios de óleo e/ou óleo concentrado pontualmente.

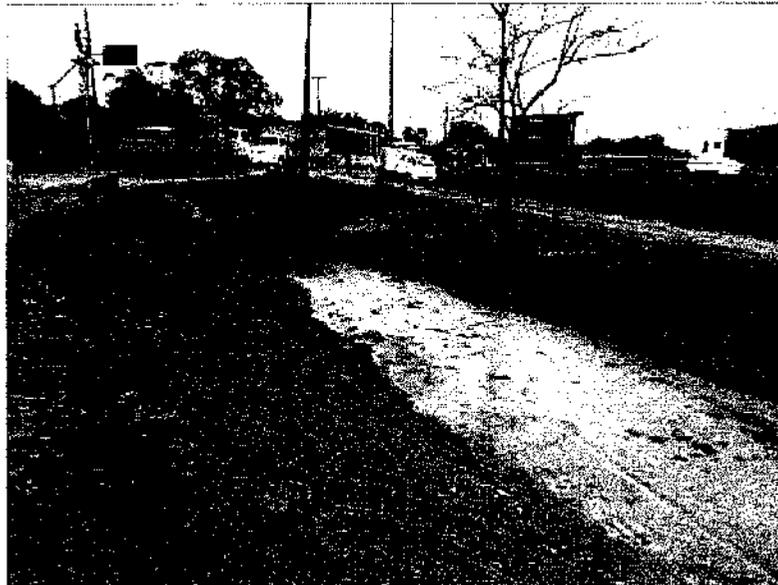
Figura 8 – Taludes e vala de drenagem recuperados.

Após a liberação da via férrea, e limpeza da área foram recuperados os taludes e a vala de drenagem da ferrovia, conforme é possível observar nas figura abaixo

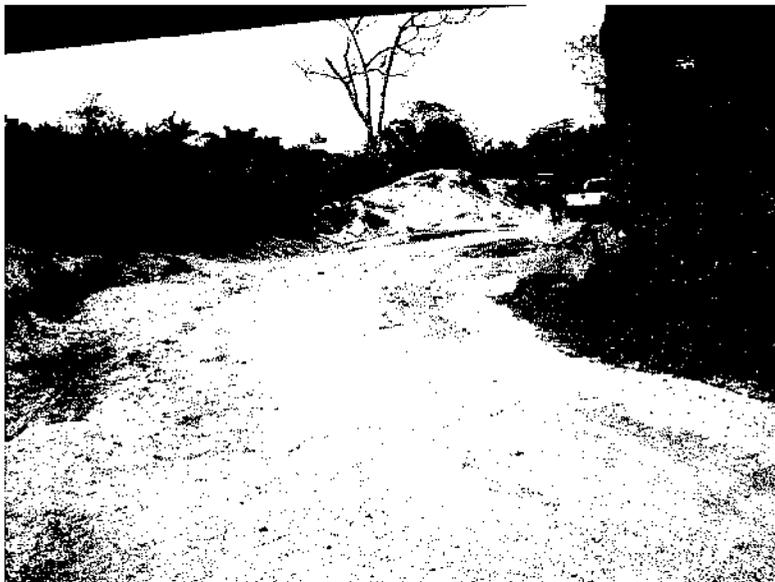
(foto 02 - produto derramado)

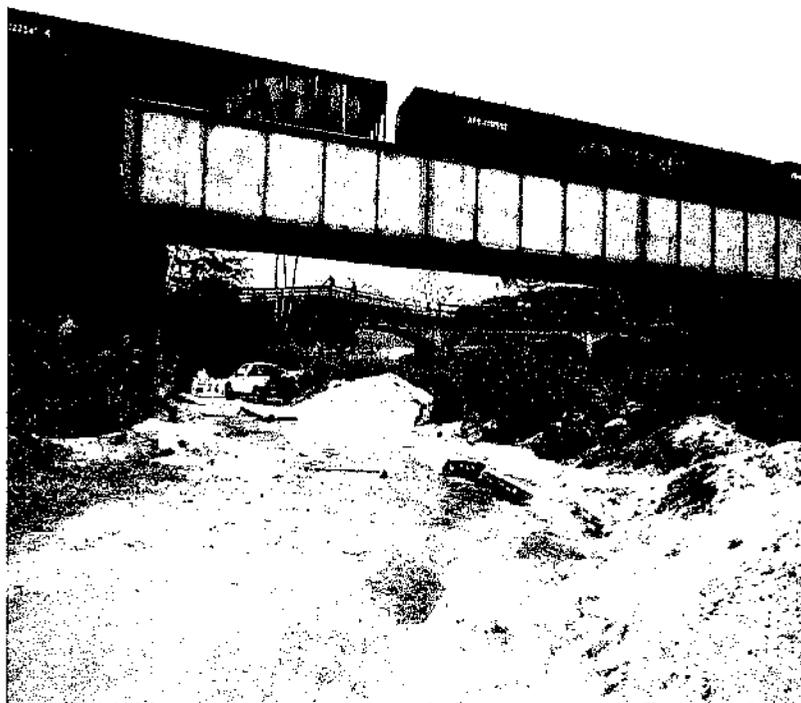
(foto 03 e 04 - produto sendo recolhido)

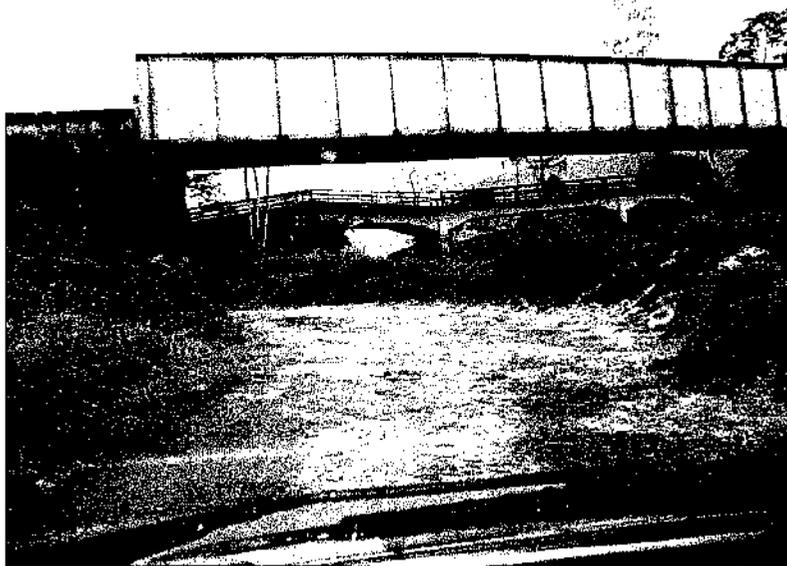
(foto 05 e 06 - local após o recolhimento do produto)

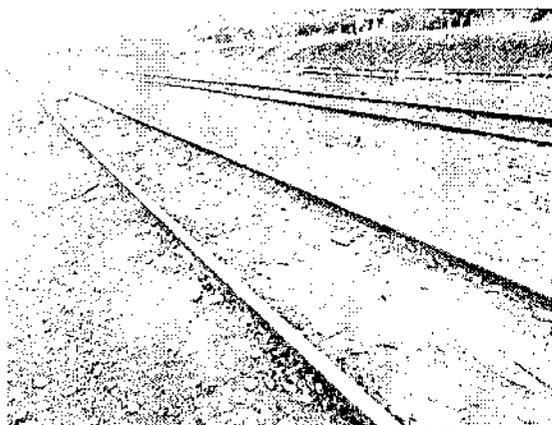
Local no momento da chegada do Técnico

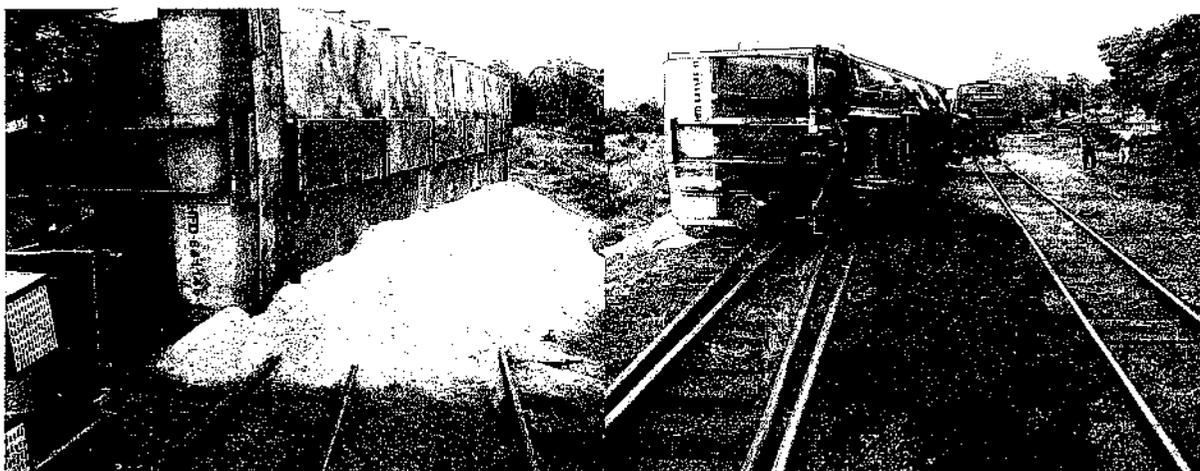
Imagem do local quando a primeira equipe da ALL chegou ao local.

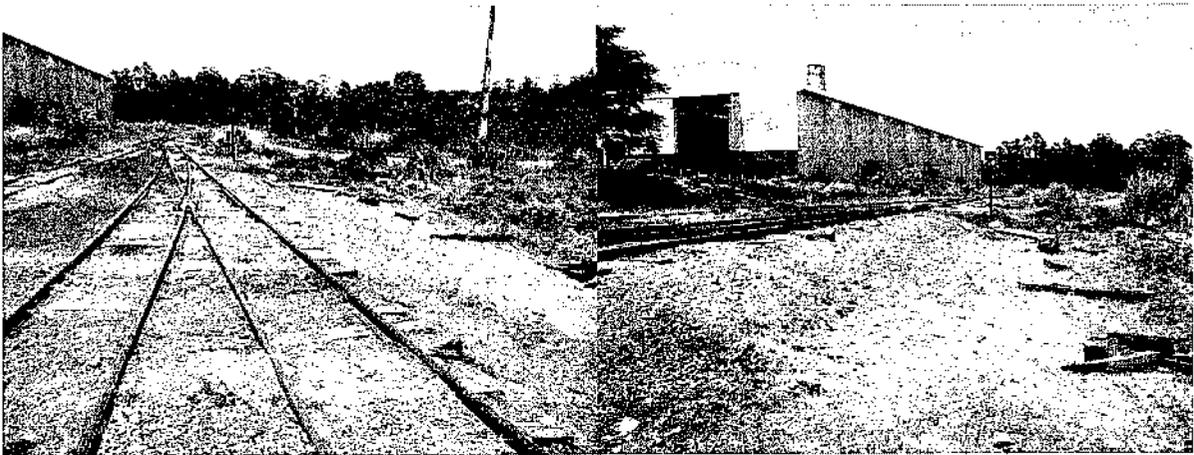
Imagem do local depois da limpeza da área e retirada dos vagões.
