MINISTÉRIO DO MEIO AMBIENTE  
INSTITUTO BRASILEIRO DO MEIO AMBIENTE E DOS RECURSOS NATURAIS RENOVÁVEIS  
Unidade Setorial da Diretoria de Licenciamento Ambiental

TERMO DE ABERTURA DE VOLUME

**Assunto: Entrega do relatório de atendimento ao acidente ferroviário ocorrido em 16 de junho de 2013, no km 83+680, situado no Município de Jaraguá do Sul/SC**

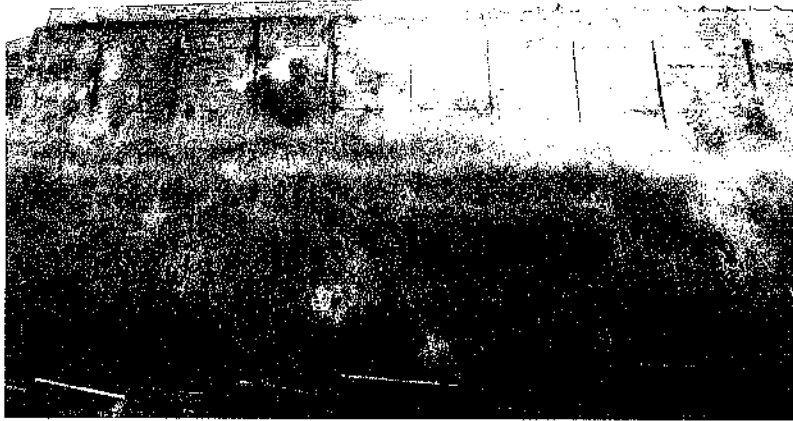
**Instalações da Conterpavi em situação de risco**

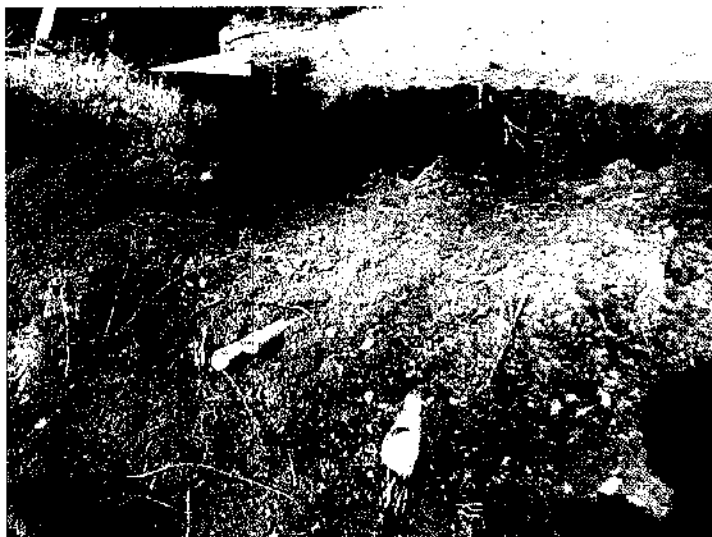
**1º Dia - Dique construído com canos inclinados. Nota-se somente a passagem de água pelo dique.**

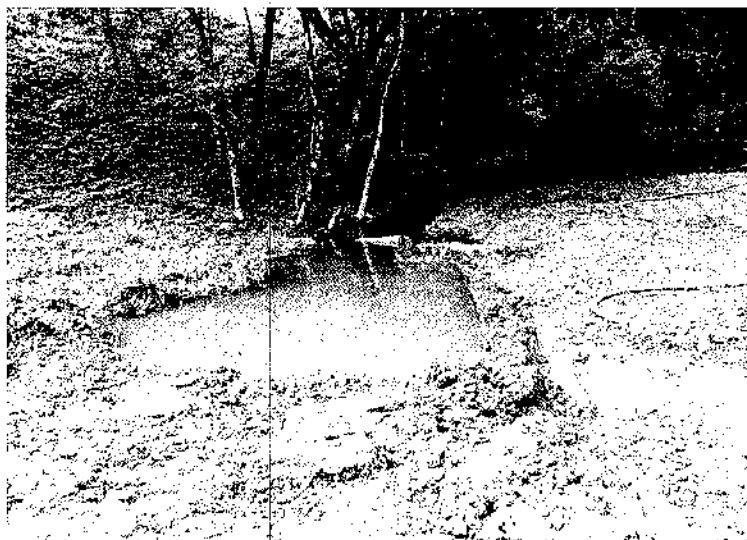
**2º Dia - Situação do córrego após trabalhos do dia anterior**

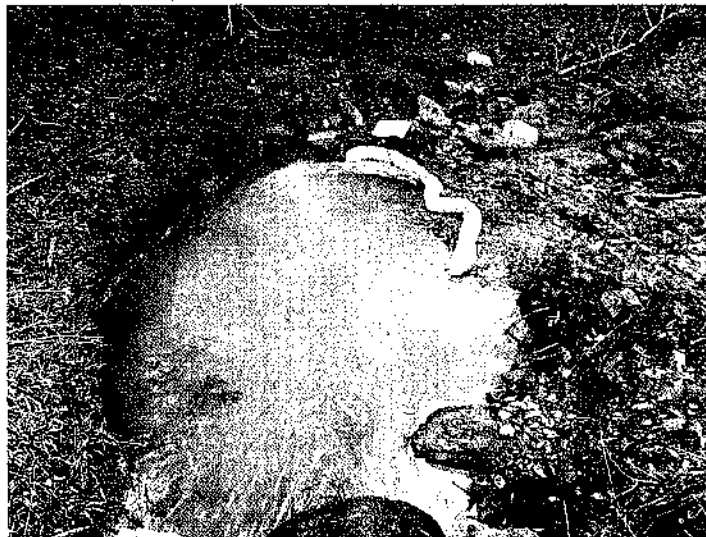
**5º Dia - Situação do local após os trabalhos realizados.**

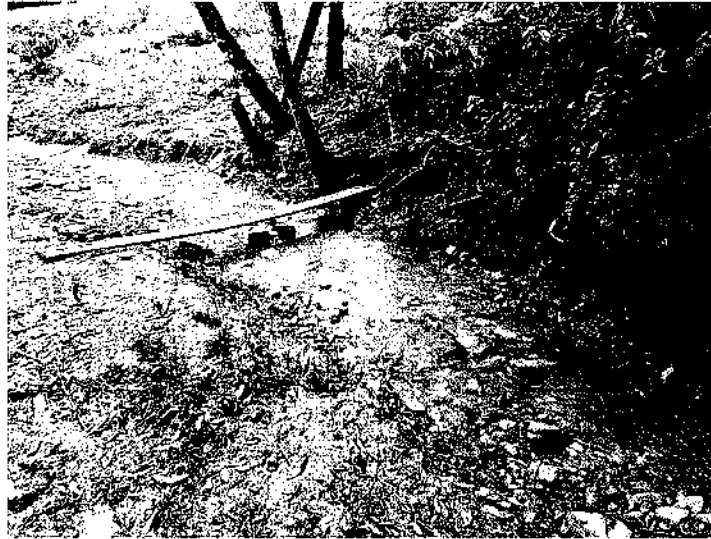
6º Dia – Situação do córrego. Nota-se não existir vestígios de óleo

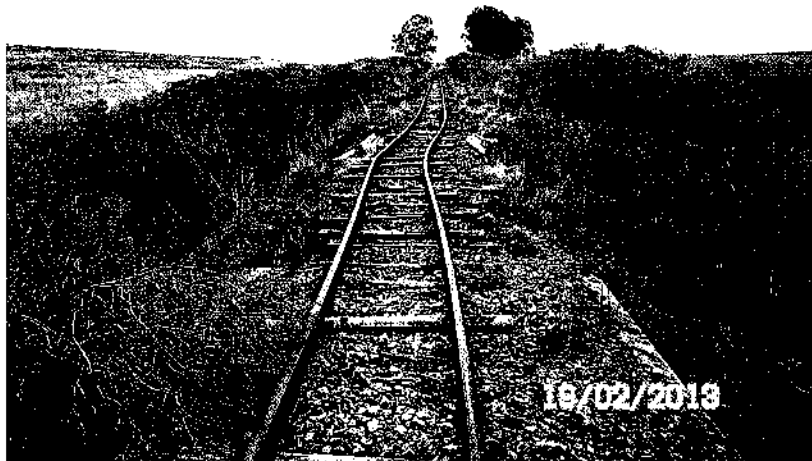
Foto 1 - Desalinhamento da via em decorrência do aterro cedido.

Faz-se necessário a recomposição de aterros em determinados pontos do trecho, onde houve erosões e conseqüente desalinhamento dos trilhos. Não serão executados demais serviços de intervenção na infraestrutura no trecho, considerando que carece apenas da supressão vegetal em determinadas áreas em que a vegetação cobre a via. As áreas de supressão serão detalhadas no Relatório Ambiental com o levantamento qualiquantitativo das espécies.

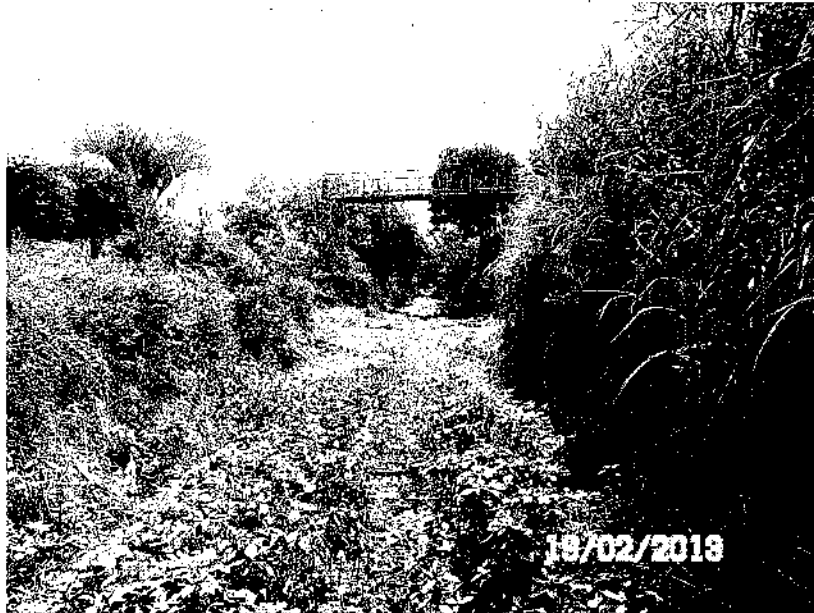
**Foto 2 - Vegetação cobrindo a via férrea.**

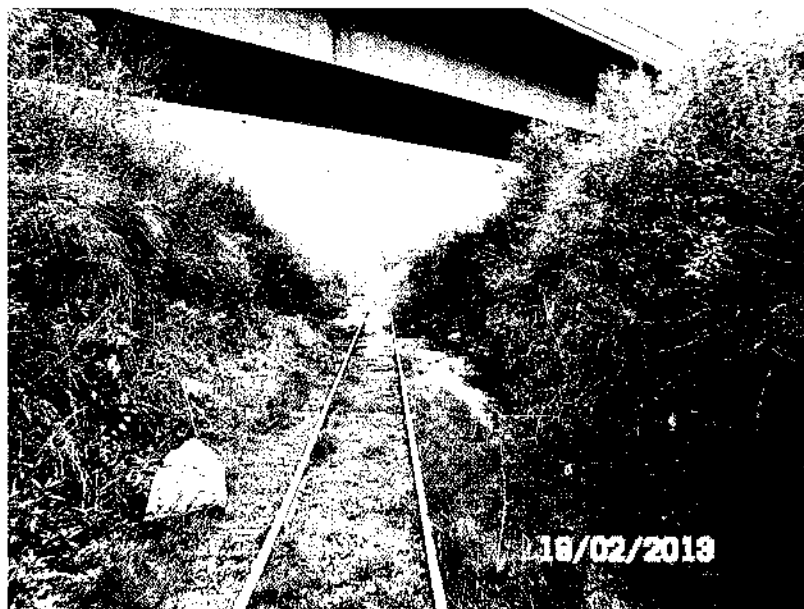
**Foto 3 - Água pluvial acumulada na região da via férrea.**

De maneira geral, em toda a obra será realizado um trabalho de limpeza das canaletas existentes, permitindo uma melhor vazão da água pluvial captada pelo eixo ferroviário e protegendo a integridade da via permanente.

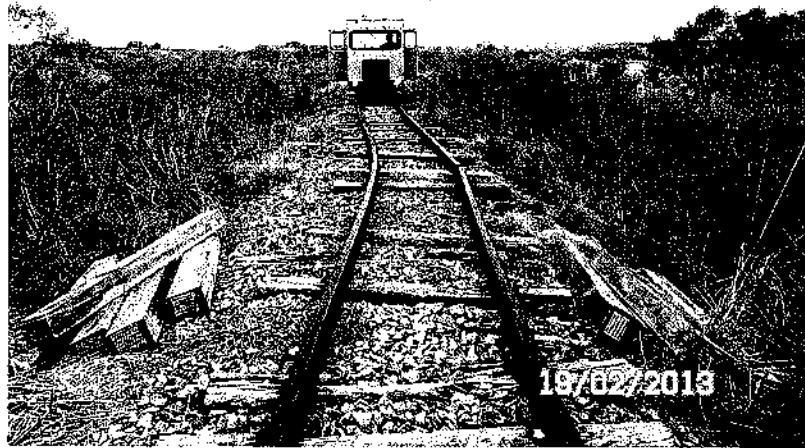
Foto 5 - Via desalinhada e desnivelada.

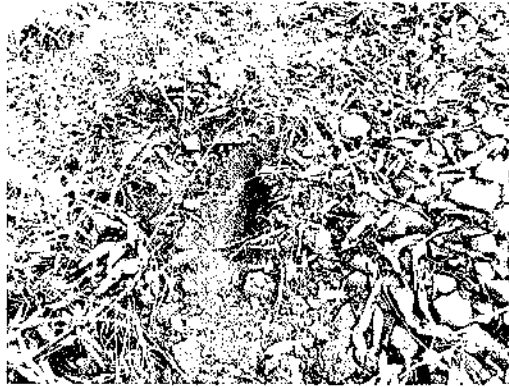
Perfuração do local onde tombou a locomotiva para confirmar que não houve vazamento.

Técnicos realizaram escavação no local da ocorrência para procurar possíveis vazamentos, o que não ocorreu pois houve somente descarrilamento.
