## América Latina Logística Malha Sul – ALL

### Capítulo 08. Programa de Identificação e Correção de Pontos Críticos de Drenagem

Rio Grande do Sul

Junho/2010

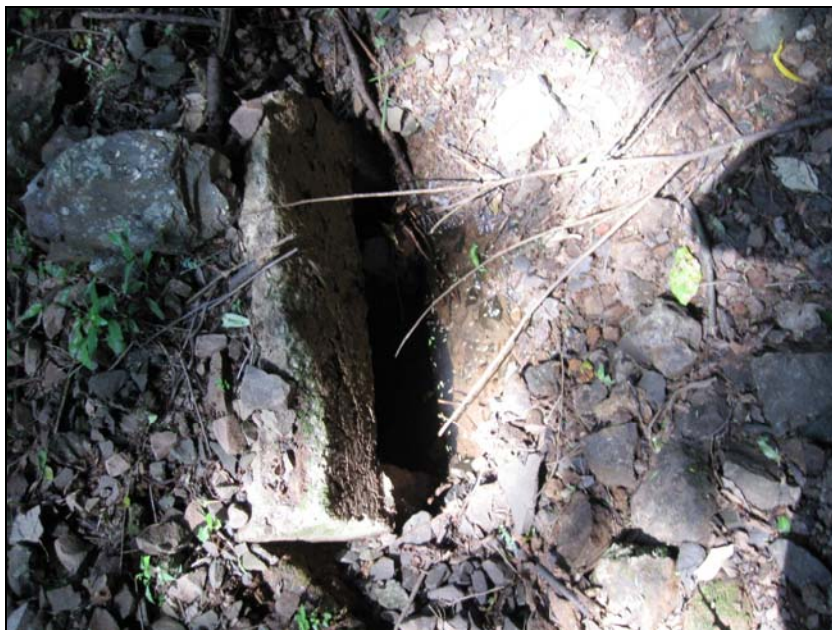
Como exemplos de sistemas, em médio estado de funcionamento têm-se aqueles sem limpeza e parcialmente entupidos (**Figura 8.7-2**). Já em estado ruim, têm-se aqueles quebrados e os entupidos (**Figura 8.7-3**).

**Figura 8.7-2 – Sistema de Drenagem (Galeria) em Médio Estado de Conservação (Parcialmente Entupido), Município de Ipê, Foto SD1391**

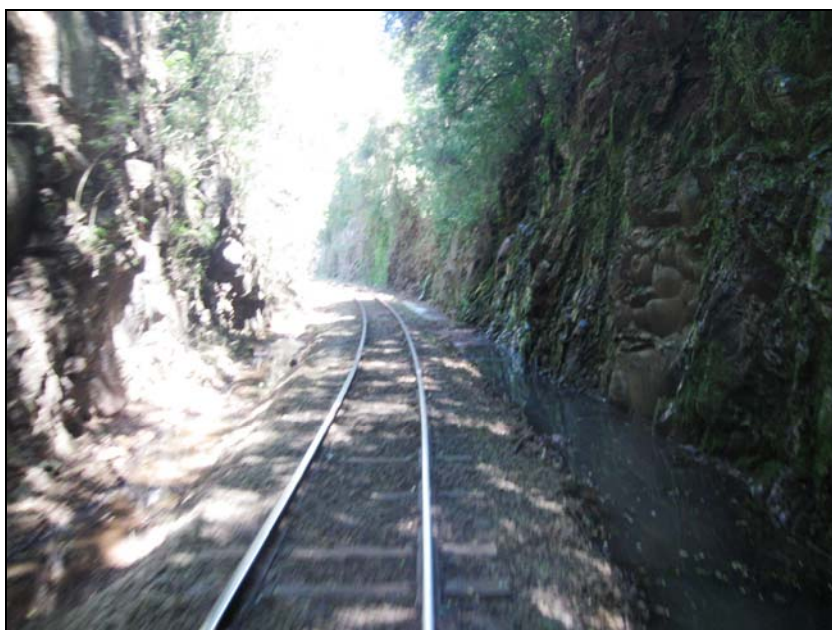
**Figura 8.7-3 – Sistema de Drenagem (Galeria) em Estado Ruim de Conservação (Entupido), Município de Vila Flores, foto SD1416.**

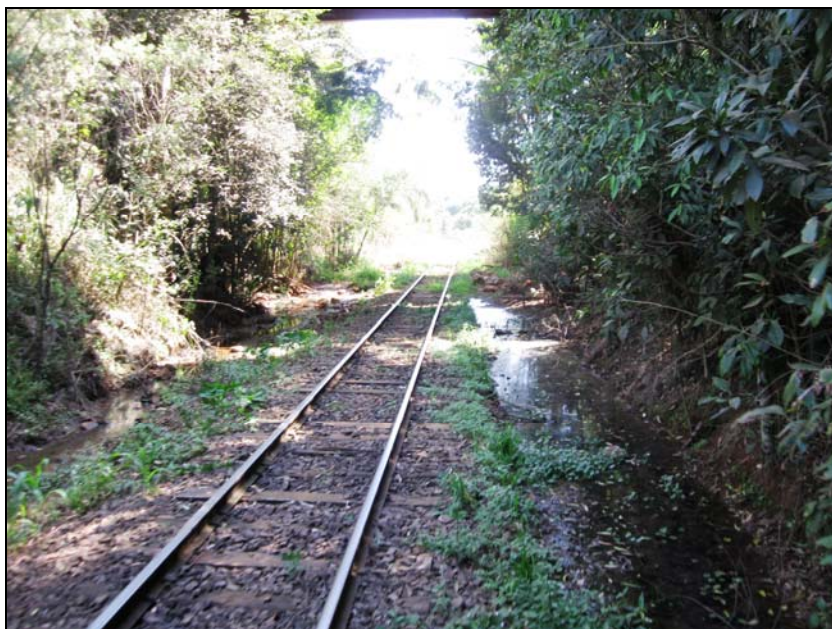
No Anexo 8-I encontram-se listados os pontos do sistema de drenagem levantados no trecho Roca Sales – Passo Fundo. No total foram demarcados 130 pontos, incluindo tubos, galerias, escadas verticais, valas e pontes. Desse total, 87,8% encontra-se em bom estado de conservação, 6,1% em estado médio e 6,1% ruins. Como exemplos de sistemas em bom estado têm-se aqueles bem dimensionados e desobstruídos (**Figura 8.7-5**). Em estado ruim têm-se trechos com ausência de sistemas de drenagens ou com sistemas quebrados (**Figura 8.7-6**), entupidos, trincados, etc.

**Figura 8.7-6 – Sistema de Drenagem (Canaletas Laterais) em Estado Ruim de Conservação (Ausentes ou Obstruídas), Município de Casca, Foto SD1819**

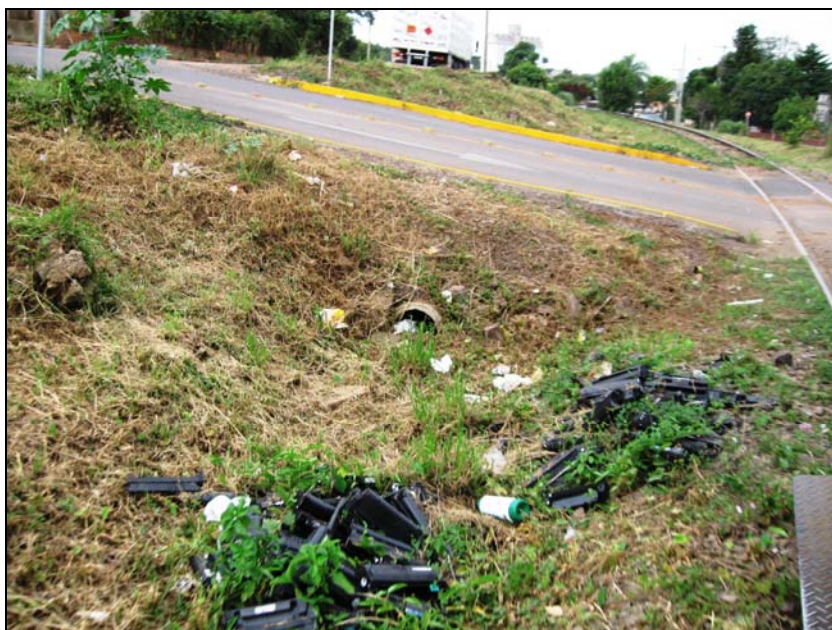
**Figura 8.7-8 – Sistema de Drenagem (Tubo) em Estado Médio de Conservação (Parcialmente Entupido), Município de Rio Carazinho, Foto SD1988**

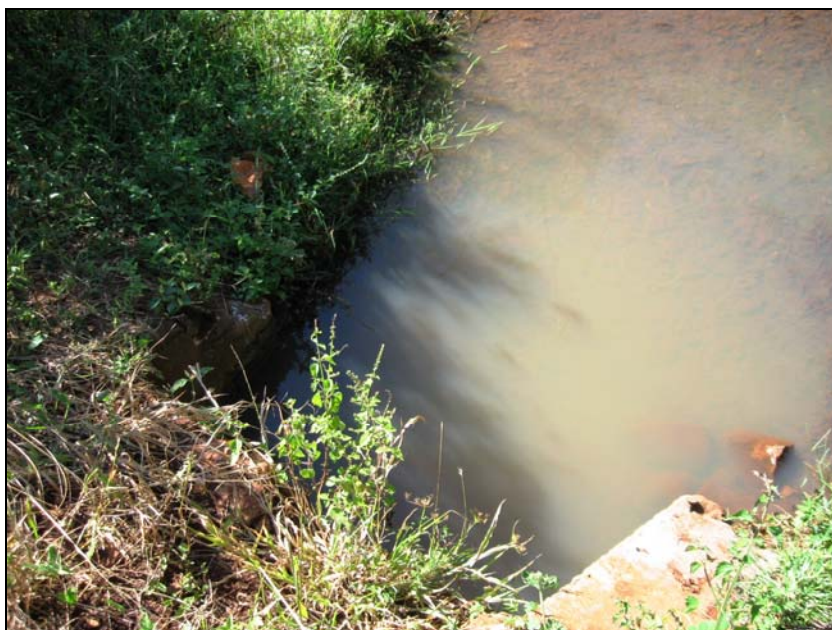
Como exemplos de sistemas em médio estado têm-se aqueles parcialmente entupidos e sem limpeza (**Figura 8.7-11**). Em estado de conservação ruim têm-se trechos com ausência de sistemas de drenagens ou com sistemas quebrados, entupidos, sujeitos à erosão (**Figura 8.7-12**), etc.

**Figura 8.7-11 – Sistema de Drenagem (Galeria) em Estado Médio de Conservação (Parcialmente Entupido), Município de Catuípe, Foto SD2122**

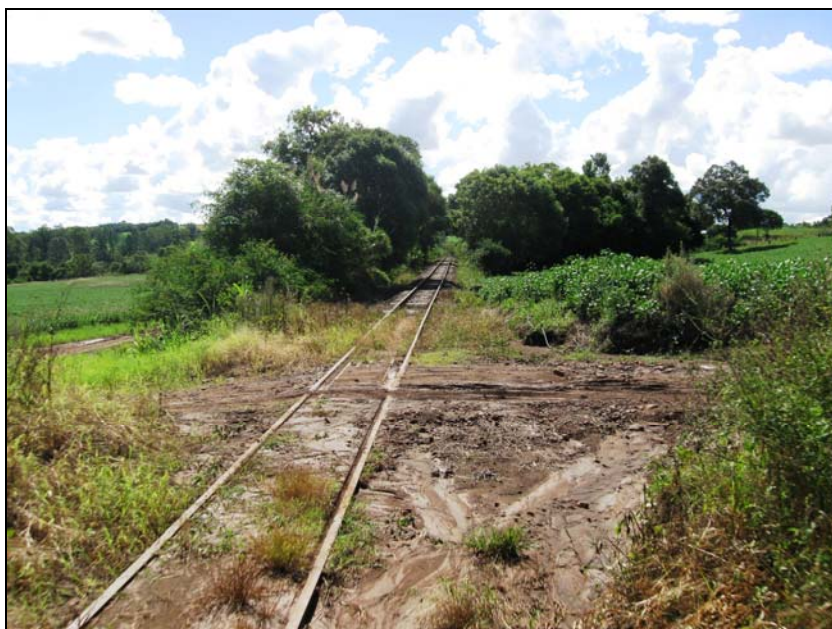
**Figura 8.7-12 – Sistema de Drenagem (Ausente) em Estado Ruim de Conservação (Arreamento de Sedimento), Município de Ijuí, Foto SD2103**

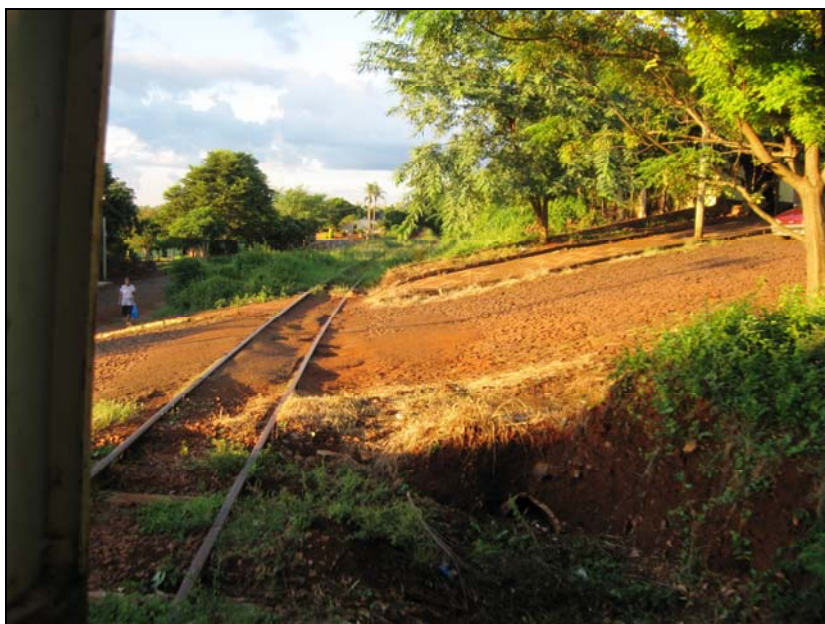
Como exemplos de sistemas em estado ruim têm-se trechos com ausência de sistemas de drenagens ou com sistemas quebrados, entupidos, subdimensionados (**Figuras 8.7-14 e 8.7-15**), etc.

**Figura 8.7-14 – Sistema de Drenagem (Tubo) Entupido Gerando Alagamento e Queda de Lastro, Município de Giruá, SD2196**

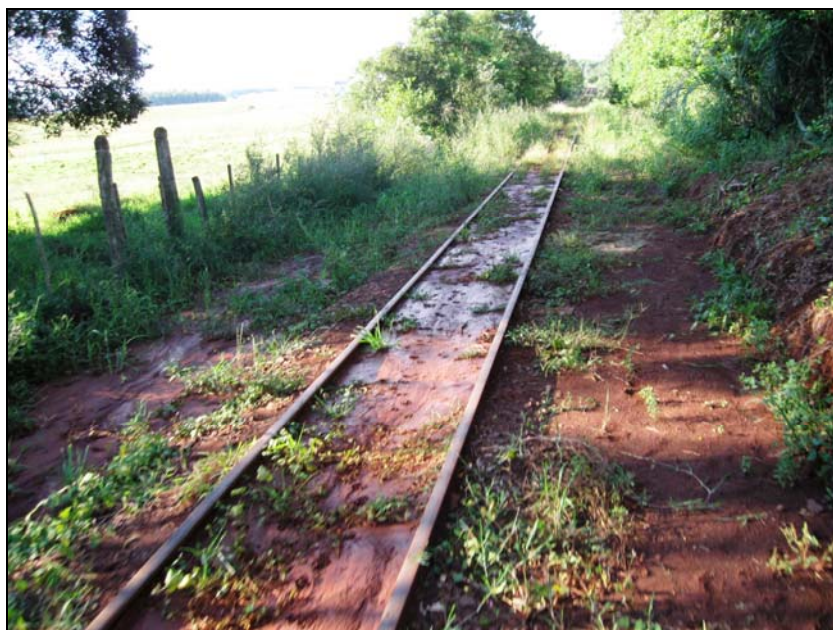
**Figura 8.7-15 – Sistema de Drenagem (Ausente) Gerando Deposição e Alagamento, Município de Santo Ângelo, SD2166**

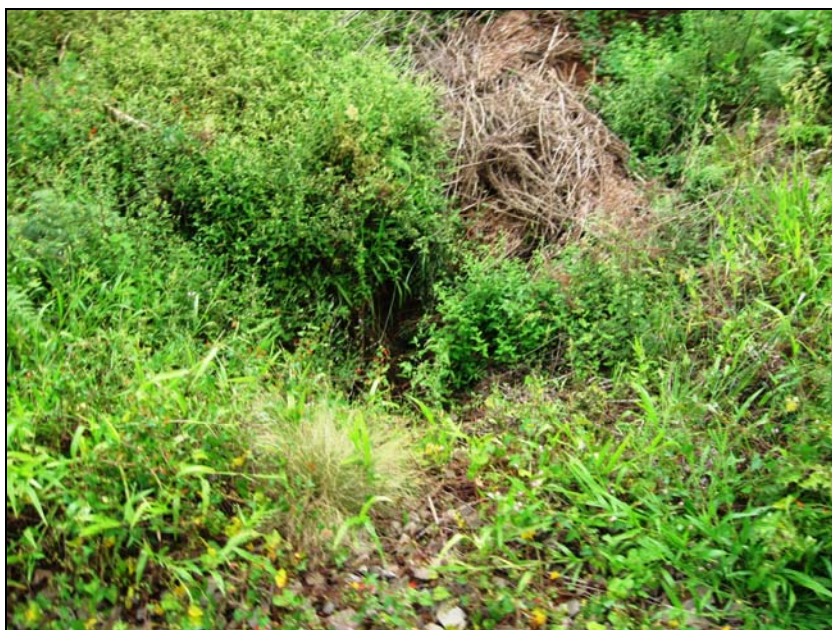
Como exemplos de sistemas em médio estado têm-se aqueles parcialmente entupidos, sem limpeza (**Figura 8.7-17**), com declividade do aterro, etc. Em estado ruim têm-se trechos com ausência de sistemas de drenagens ou com sistemas quebrados, entupidos (**Figura 8.7-18**).

**Figura 8.7-17 – Sistema de Drenagem (Galeria) em Estado Médio de Conservação (Falta de Limpeza), Município de Julio de Castilhos, SD2367**

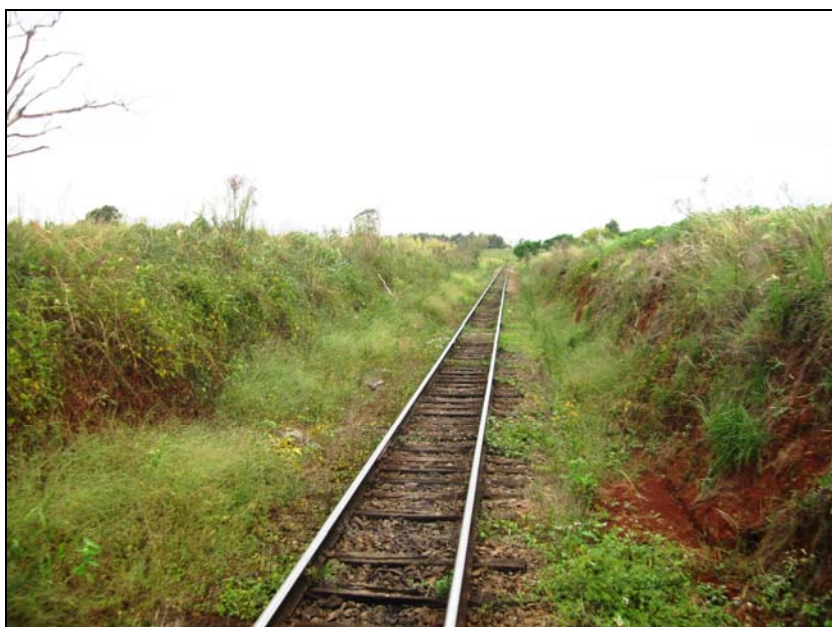
**Figura 8.7-18 – Sistema de Drenagem (Ausente), Município de Tupanciretã, SD2329**

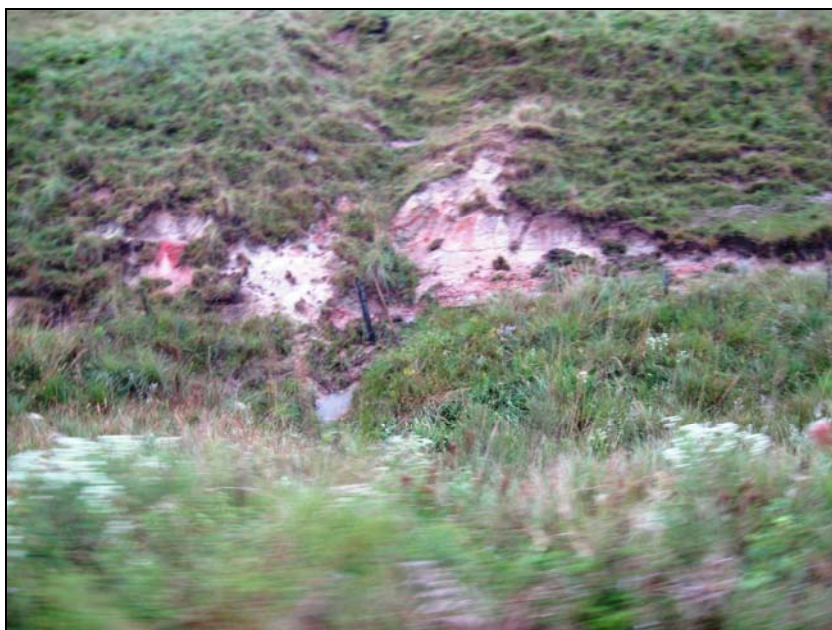
Como exemplos de sistemas em médio estado têm-se aqueles parcialmente entupidos, sem limpeza (**Figura 8.7-20**), apresentando assoreamento, etc. Em estado ruim têm-se trechos com falta de bueiro, com declividade do aterro ou com sistemas entupidos (**Figura 8.7-21**), quebrados, etc.

**Figura 8.7-20 – Sistema de Drenagem (Galeria) em Estado Médio de Conservação (Falta de Limpeza), Município de Santa Maria, SD2450**

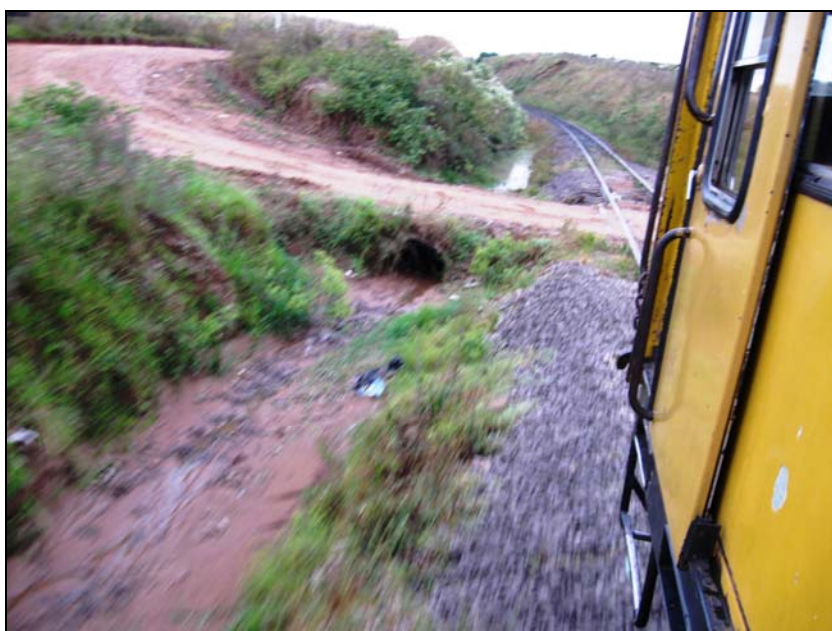
**Figura 8.7-21 – Sistema de Drenagem (Tubo) em Estado Ruim de Conservação (Parcialmente Entupido), Município de Santa Maria, SD2449**

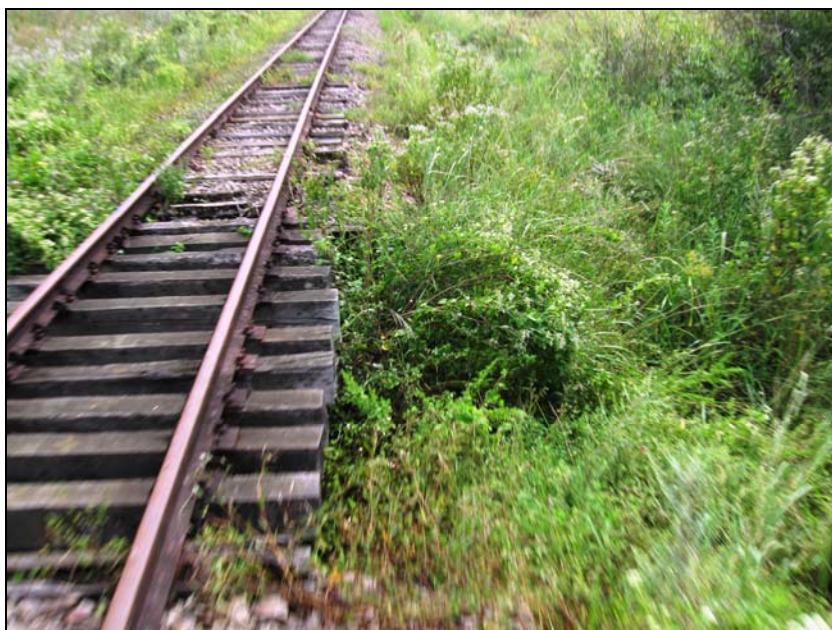
Como exemplos de sistemas em médio estado têm-se aqueles parcialmente entupidos, sem limpeza (**Figura 8.7-23**), com declividade do aterro, etc. Em estado ruim têm-se trechos com falta de bueiro, com declividade do aterro, erosão (**Figura 8.7 -24**) ou com sistemas entupidos.

**Figura 8.7-23 – Sistema de Drenagem (Ponte) em Estado Médio de Conservação (Falta de Limpeza), Município de Mata, Foto SD2591**

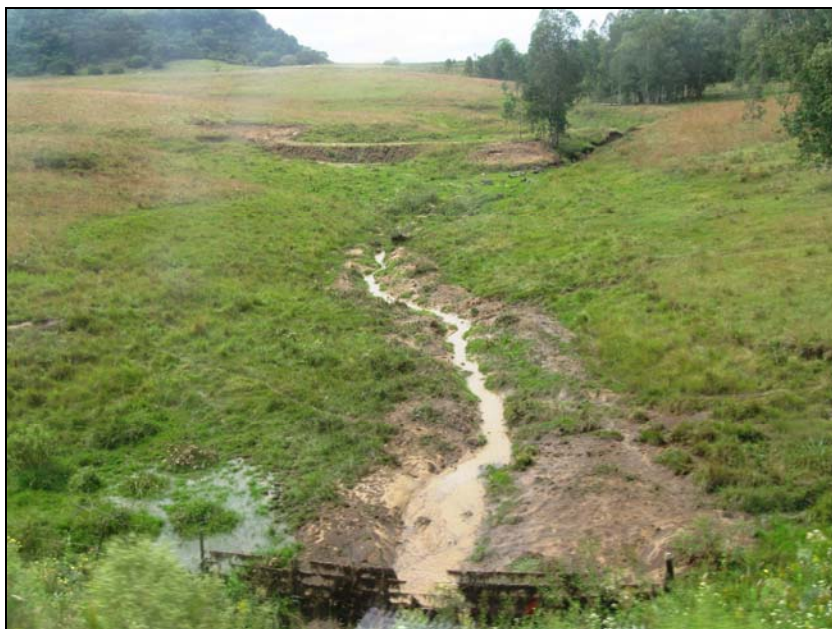
**Figura 8.7-24 – Sistema de Drenagem (Galeria) em Estado Ruim de Conservação (Curso D'água com Erosão), Município de São Pedro do Sul, Foto SD2543**

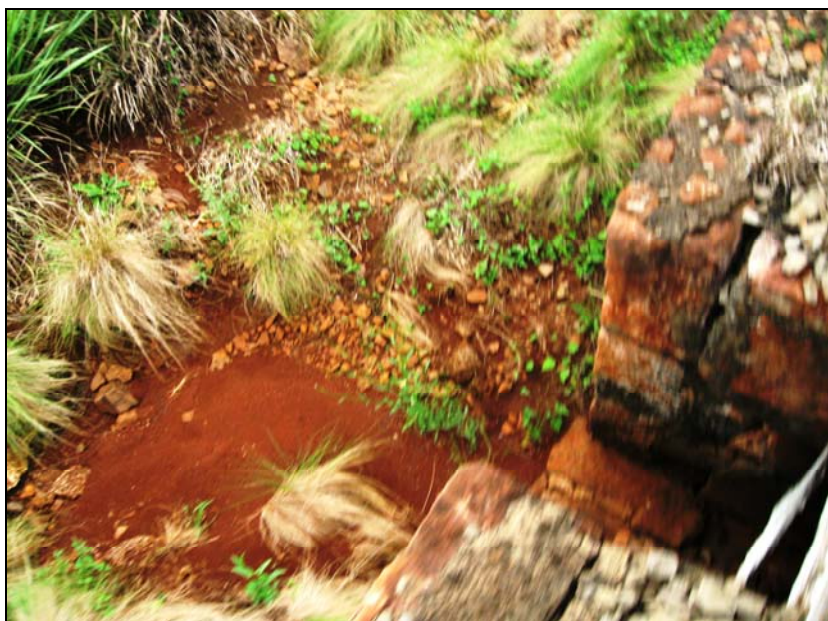
Como exemplos de sistemas em médio estado têm-se aqueles parcialmente entupidos, sem limpeza (**Figura 8.7-26**), com declividade do aterro, erosão de talude, a céu aberto, etc. Em estado ruim têm-se trechos com falta de bueiro ou com sistemas entupidos (**Figura 8.7-27**), subdimensionados, sujeitos à erosão, etc.

**Figura 8.7-26 – Sistema de Drenagem (Galeria) em Estado Médio de Conservação (Assoreado), Município de Bossoroca, Foto SD2858**

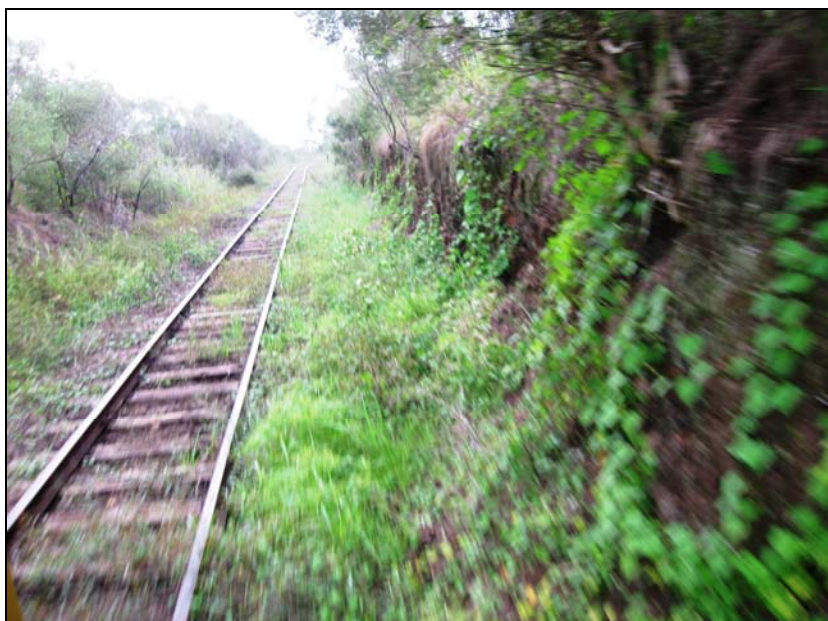
**Figura 8.7-27 – Sistema de Drenagem (Canaletas Laterais) em Estado Ruim de Conservação (Ausentes ou Obstruídas), Município de Bossoroca, SD2867**

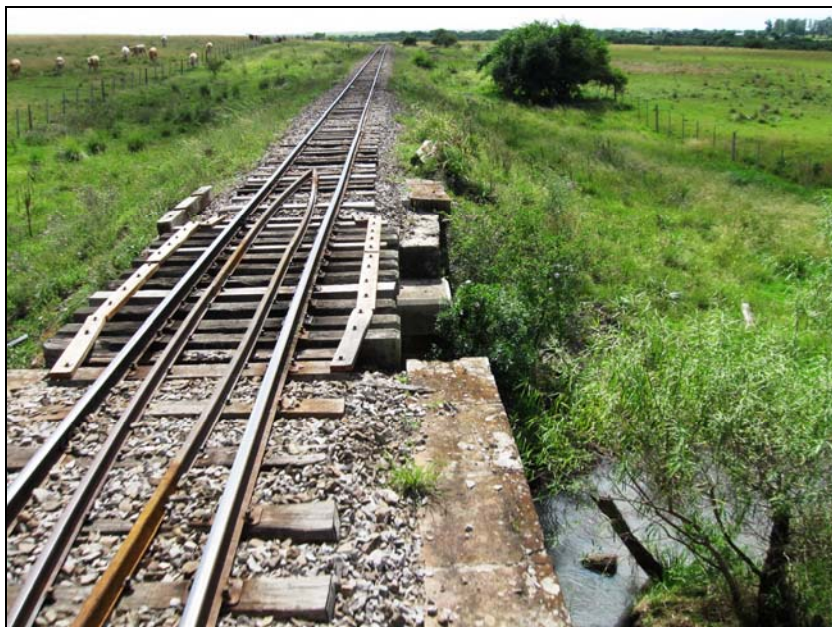
Como exemplos de sistemas em médio estado têm-se aqueles parcialmente entupidos, sem limpeza (**Figura 8.7-29**), com declividade do aterro com erosão de talude, com lastro contaminado, etc. Em estado ruim têm-se trechos com falta de bueiro ou com sistemas entupidos (**Figura 8.7-30**), quebrados, com lastro contaminado, etc.

**Figura 8.7-29 – Sistema de Drenagem (Galeria) em Estado Médio de Conservação (Curso D'água com Erosão), Município de Uruguaiiana, Foto SD3040**

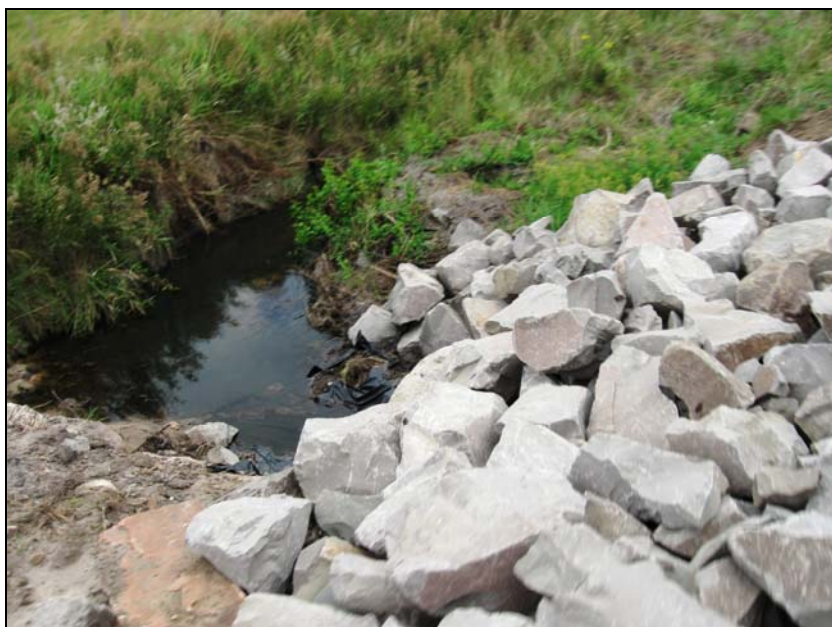
**Figura 8.7-30 – Sistema de Drenagem (Galeria) em Estado Ruim de Conservação (Queda de Lastro), Município de Alegrete, Foto SD3406**

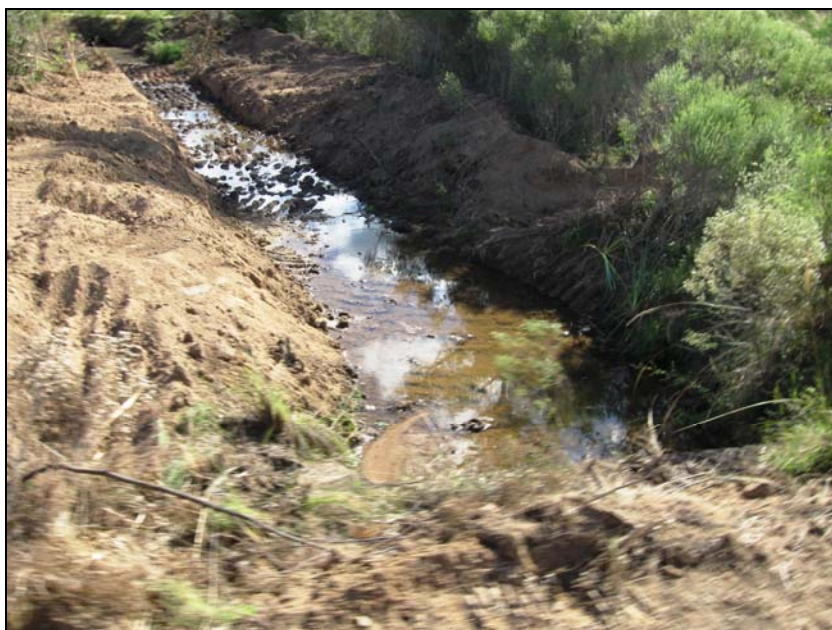
Como exemplos de sistemas em médio estado têm-se aqueles parcialmente entupidos, sem limpeza, com declividade do aterro (**Figura 8.7-32**), etc. Em estado ruim têm-se trechos com falta de bueiro ou com sistemas entupidos, subdimensionados, com lastro contaminado, erosão de talude, entupimento (**Figura 8.7-33**).

**Figura 8.7-32 – Sistema de Drenagem (Galeria) em Estado Médio de Conservação (Assoreado), Município de São Gabriel, Foto SD3775**

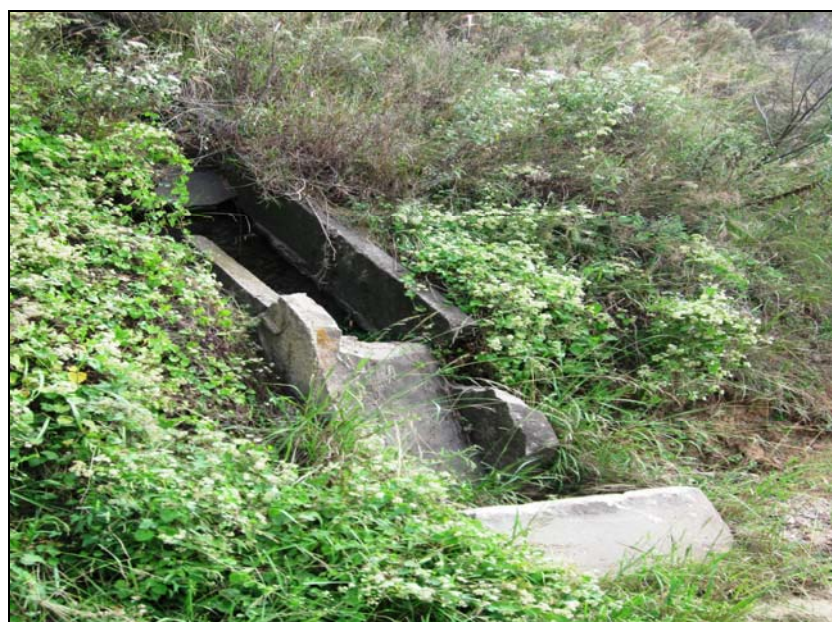
**Figura 8.7-33 – Sistema de Drenagem (Escada Vertical) em Estado Ruim de Conservação (Quebrado), Município de São Gabriel, Foto SD3729**

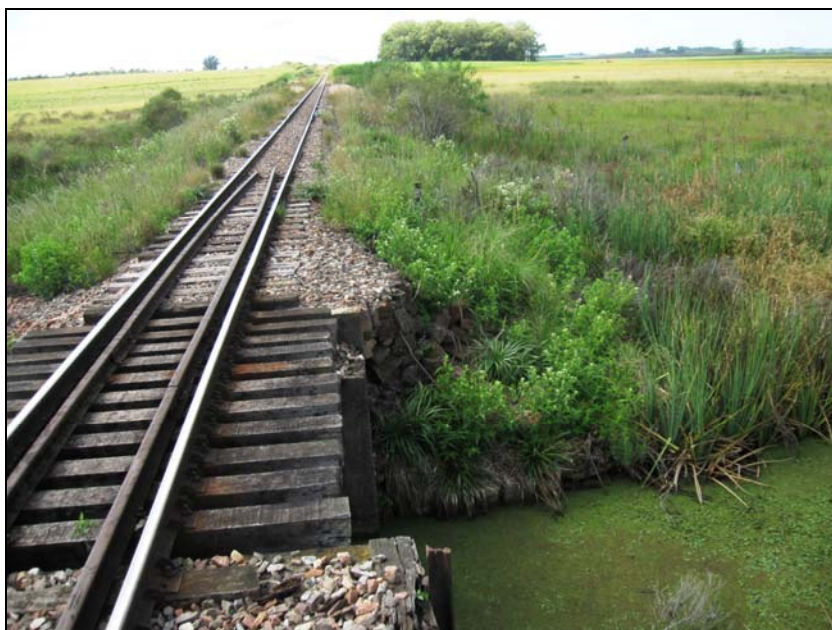
Como exemplos de sistemas em médio estado têm-se aqueles parcialmente entupidos, sem limpeza, com declividade do aterro, trincados (**Figura 8.7-35**), etc. Em estado ruim têm-se sistemas entupidos, quebrados (**Figura 8.7-36**).

**Figura 8.7-35 – Sistema de Drenagem (Ponte) em Estado Médio de Conservação (Assoreado), Município de Hulha Negra, Foto SD3898**

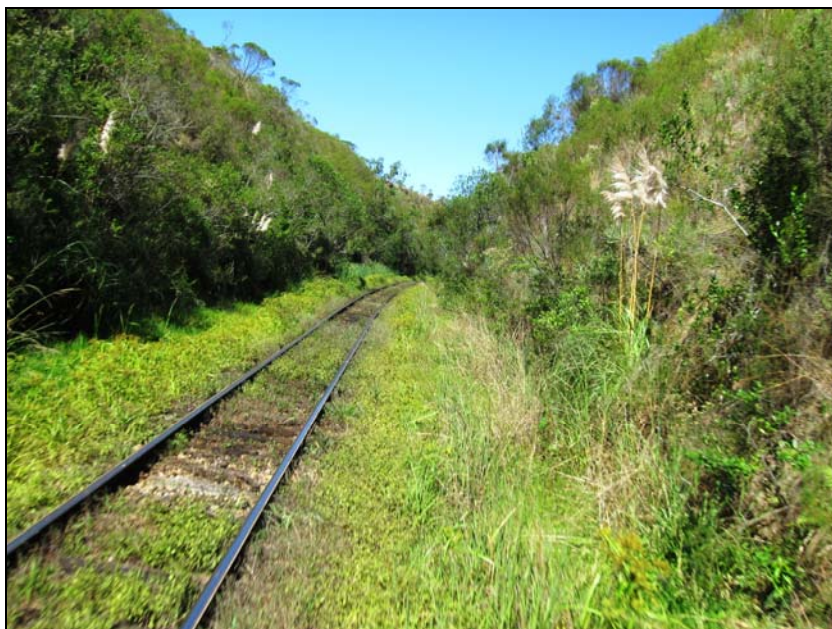
**Figura 8.7-36 – Sistema de Drenagem (Canaletas Laterais) em Estado Ruim de Conservação (Ausentes ou Obstruídas), Município de Pinheiro Machado, Foto SD3986.**

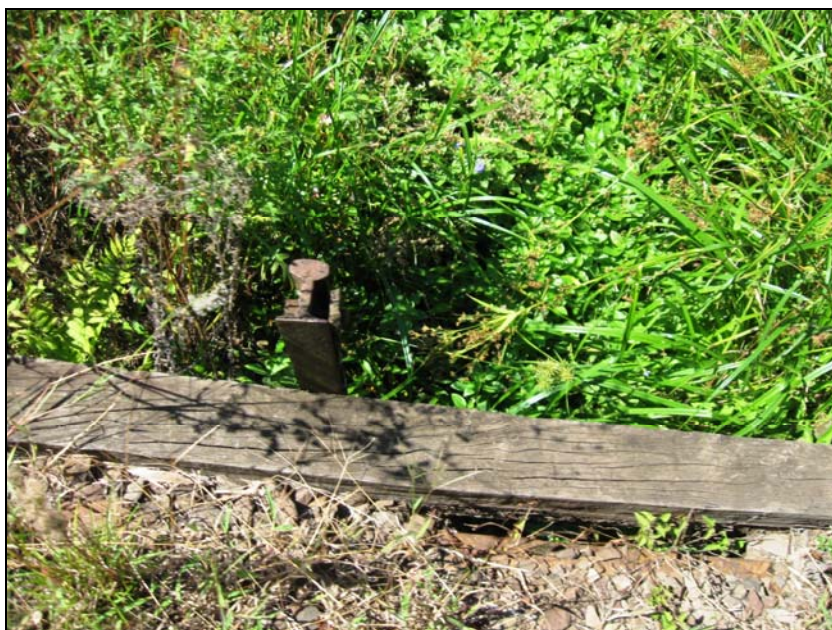
Como exemplos de sistemas em médio estado têm-se aqueles parcialmente entupidos, sem limpeza e com erosão de talude (**Figura 8.7-38**). Em estado ruim têm-se sistemas entupidos, com erosão de talude e sem bueiros (**Figura 8.7-39**).

**Figura 8.7-38 – Sistema de Drenagem (Galeria) em Estado Médio de Conservação (Falta Limpeza), Município de Restinga Seca, Foto SD4190**

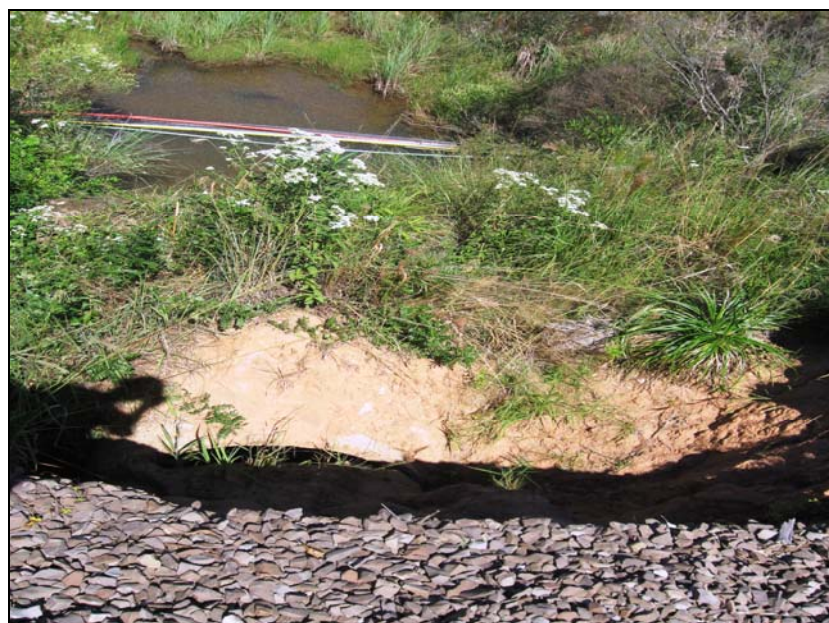
**Figura 8.7-39 – Sistema de Drenagem (Galeria) em Estado Ruim de Conservação (Aterro com Erosão), Município de Cachoeira do Sul, Foto SD4249**

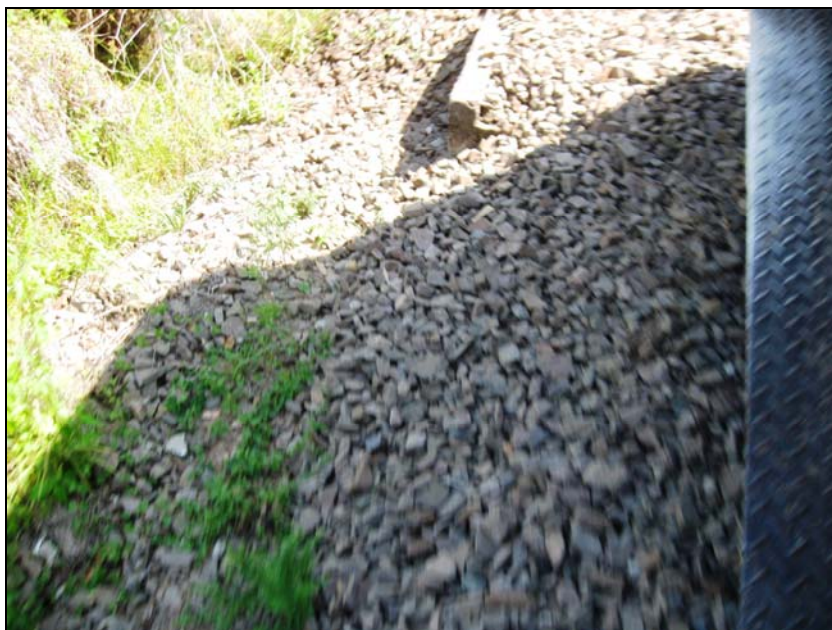
Como exemplos de sistemas bons foram aqueles considerados bem dimensionados e desobstruídos (**Figura 8.7-41**). Em estado ruim têm-se sistemas entupidos, com erosão de talude e sem bueiros (**Figura 8.7-42**).

**Figura 8.7-42 – Sistema de Drenagem (Galeria) em Estado Ruim de Conservação (Entupido), Município de Triunfo, Foto SD4408**

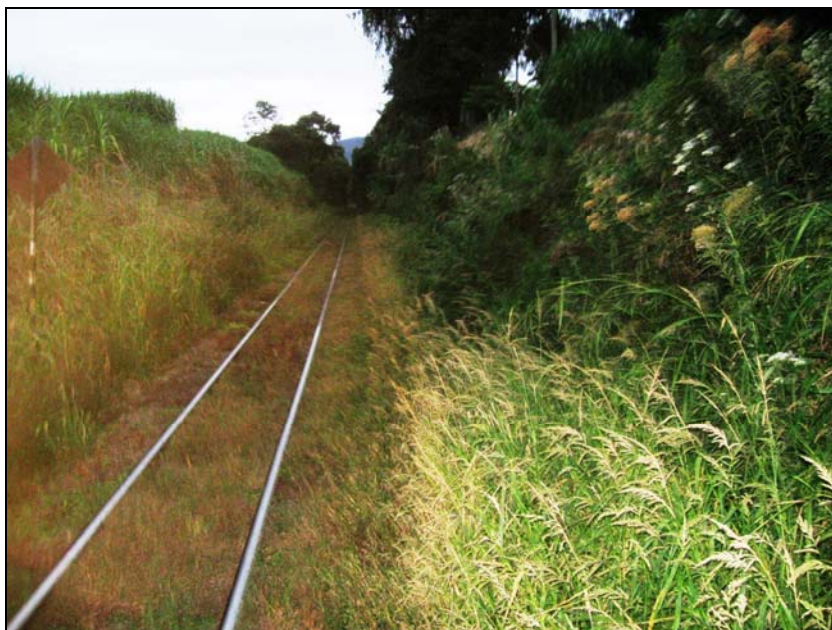
Como exemplos de sistemas bons foram aqueles considerados bem dimensionados e desobstruídos (**Figura 8.7-46**). Em estado ruim têm-se sistemas entupidos, com erosão de talude e sem bueiros (**Figura 8.7-47**).

**Figura 8.7-47 – Sistema de Drenagem (Canaletas laterais) em Estado Ruim de Conservação (Ausentes ou Obstruídas), Município de Roca Sales, Foto SD4657**
