## América Latina Logística Malha Sul – ALL

### Capítulo 15. Diagnóstico, Monitoramento e Regularização da Faixa de Domínio

Rio Grande do Sul

Junho/2010

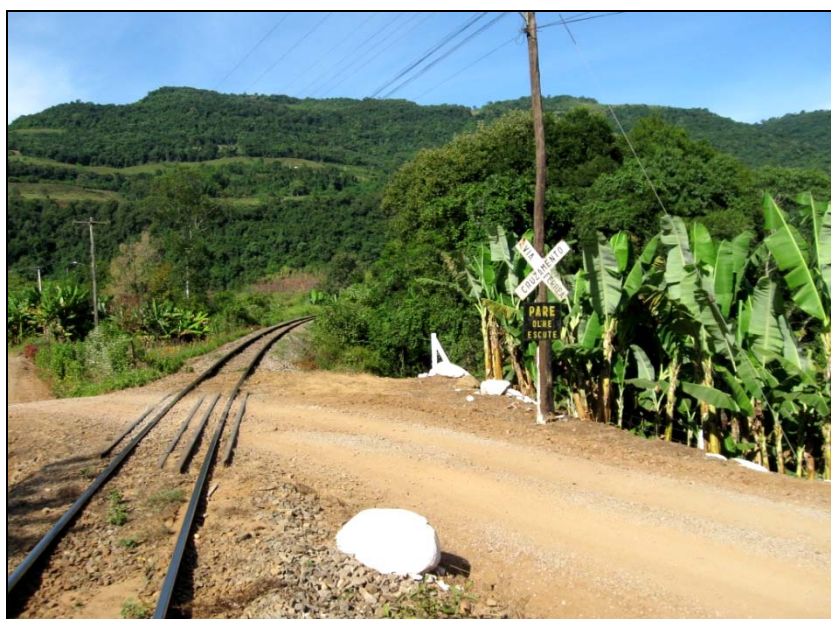
**Figura 15.7-1 – Passagem de Nível no Município de Bento Gonçalves, com Presença de Placas como Sistemas de Controle em Estado de Conservação Bom, Foto PN023.**

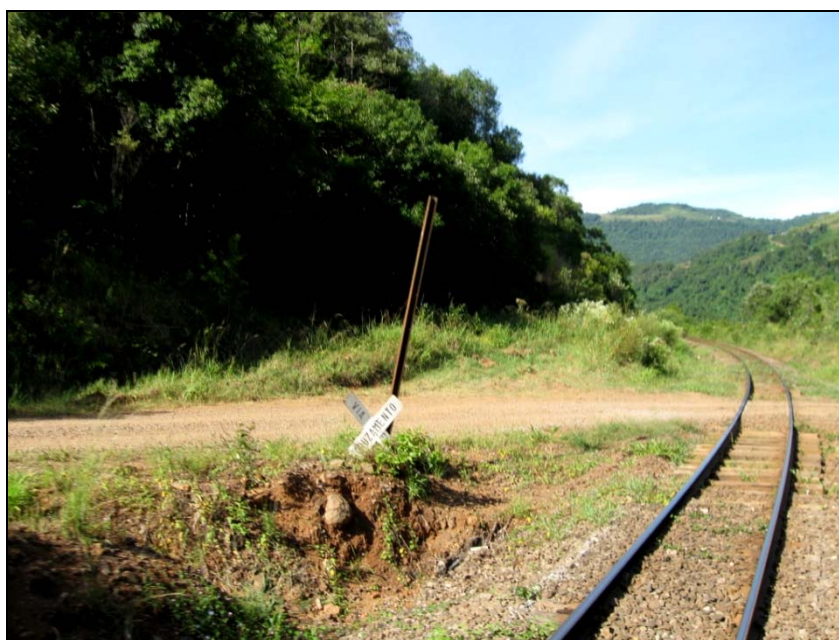
**Figura 15.7-2 – Passagem de Nível em Área Rural no Município de Bento Gonçalves, com Presença de Placa como Sistema de Controle em Estado de Conservação Ruim, Foto PN22.**

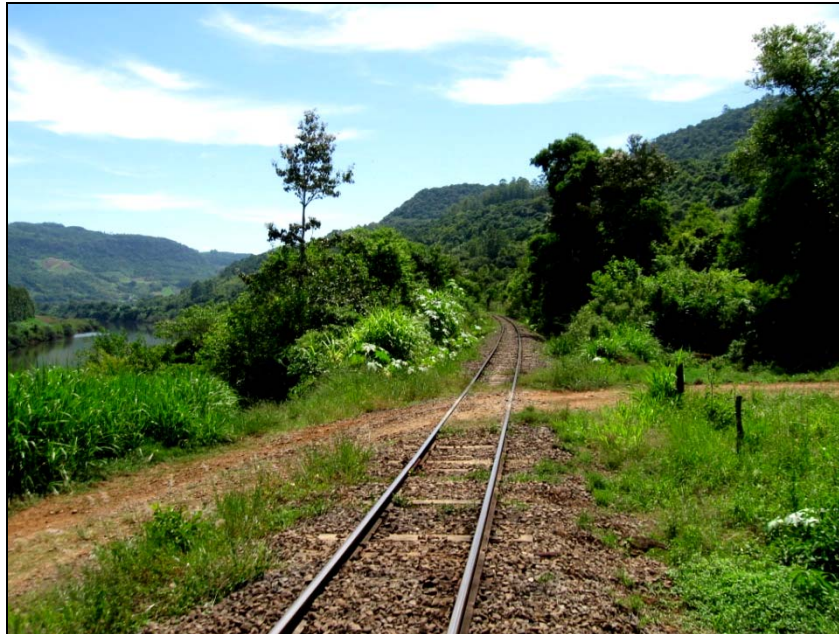
**Figura 15.7-3 – Passagem de Nível clandestina em Área Rural do Município de Roca Sales, sem Presença de Placa como Sistema de Controle, Foto PN47.**

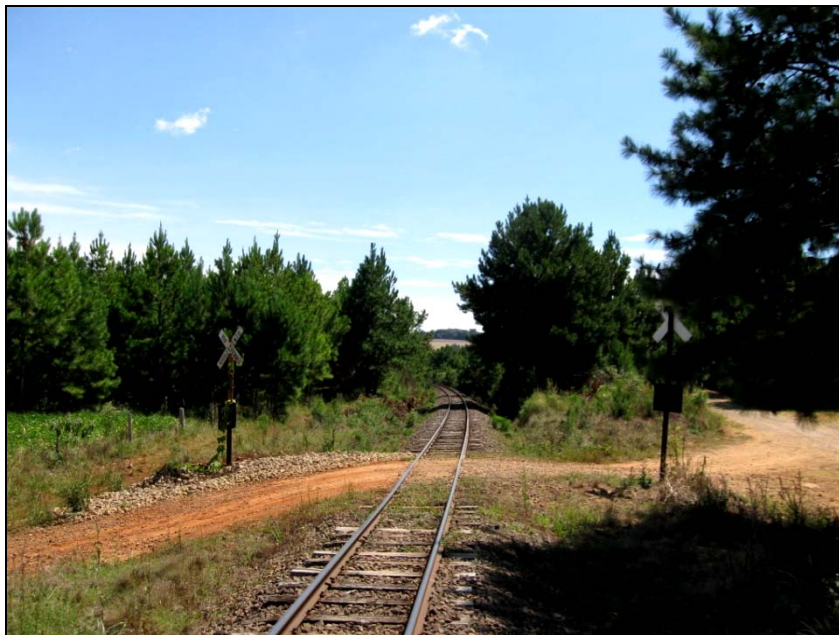
**Figura 15.7-4 – Passagem de Nível em Área Rural do Município de Gentil, com Presença de Placa como Sistema de Controle em Bom Estado de Conservação, Foto PN80.**

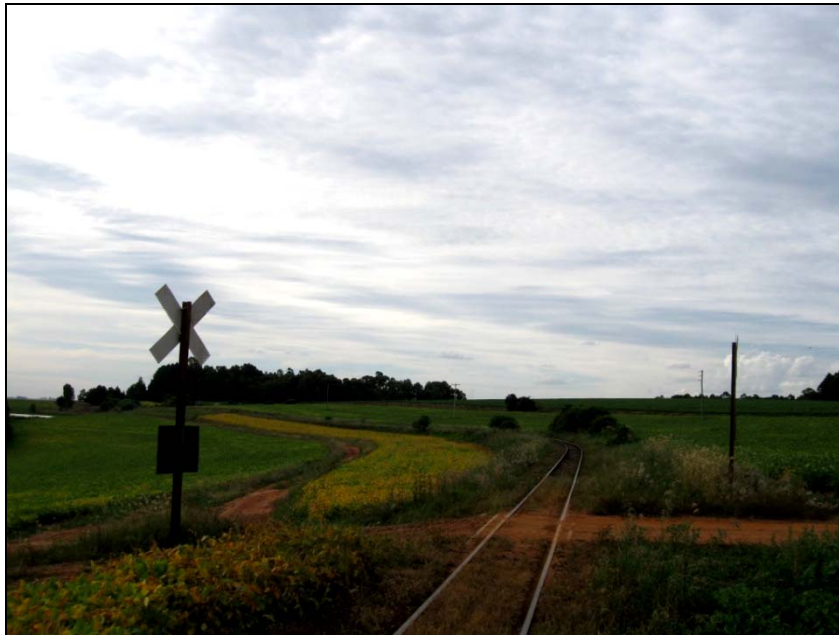
**Figura 15.7-5 – Passagem de Nível em Área Rural do Município de Santo Antônio do Planalto, com Presença de Placa como Sistema de Controle em Bom Estado de Conservação, Foto PN117.**

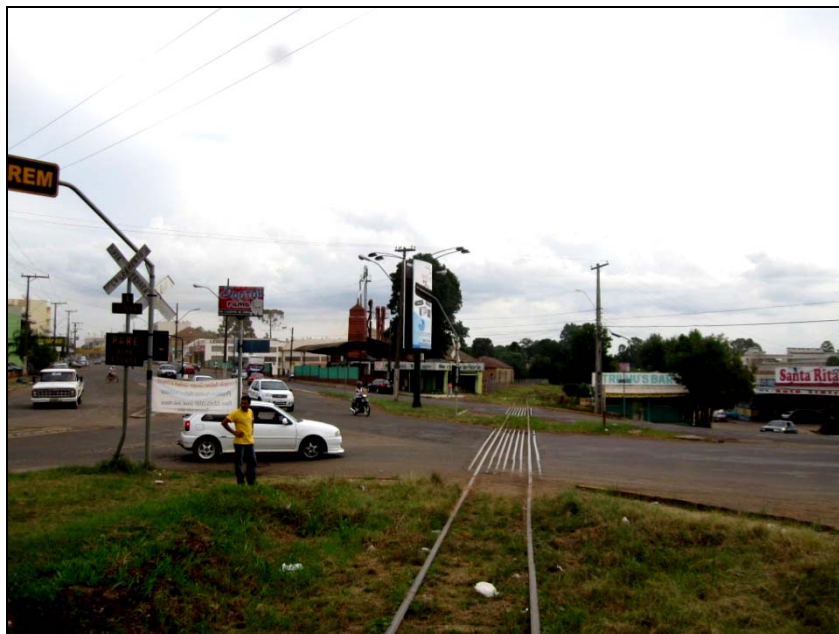
**Figura 15.7-6 – Passagem de Nível em Área Urbana do Município de Carazinho, com Presença de Placa como Sistema de Controle em Bom Estado de Conservação, Foto PN132.**

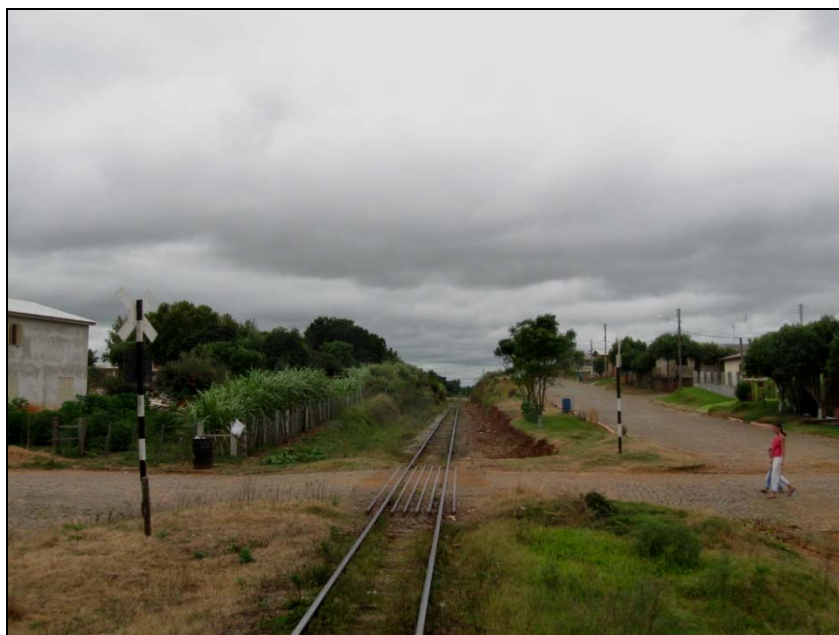
**Figura 15.7-7 – Passagem de Nível em Área Urbana do Município de Tupanciretã, com Presença de Placa como Sistema de Controle em Bom Estado de Conservação, Foto PN285.**

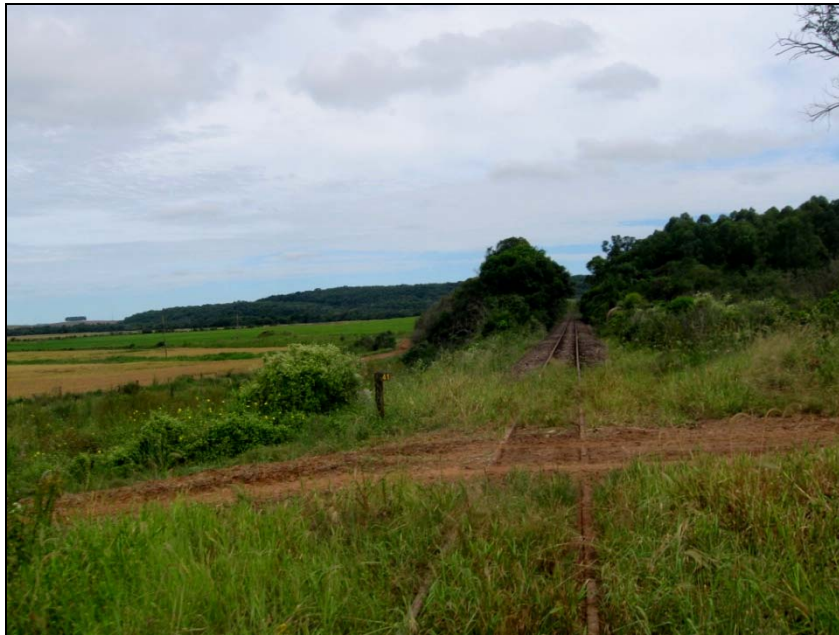
**Figura 15.7-8 – Passagem de Nível Clandestina entre Propriedades Rurais, no Município de Mata, sem a Presença Sistema de Controle, Foto PN361.**

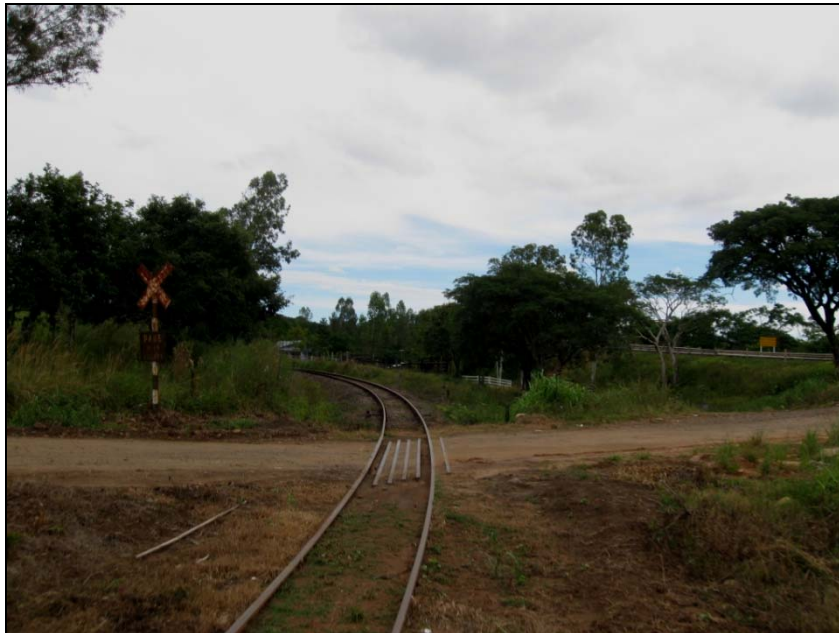
**Figura 15.7-9 – Passagem de Nível em Área Rural do Município de Jaguari, com a Presença de Placas como Sistema de Controle em Estado de Conservação Ruim – Placa Enferrujada, Foto PN380.**

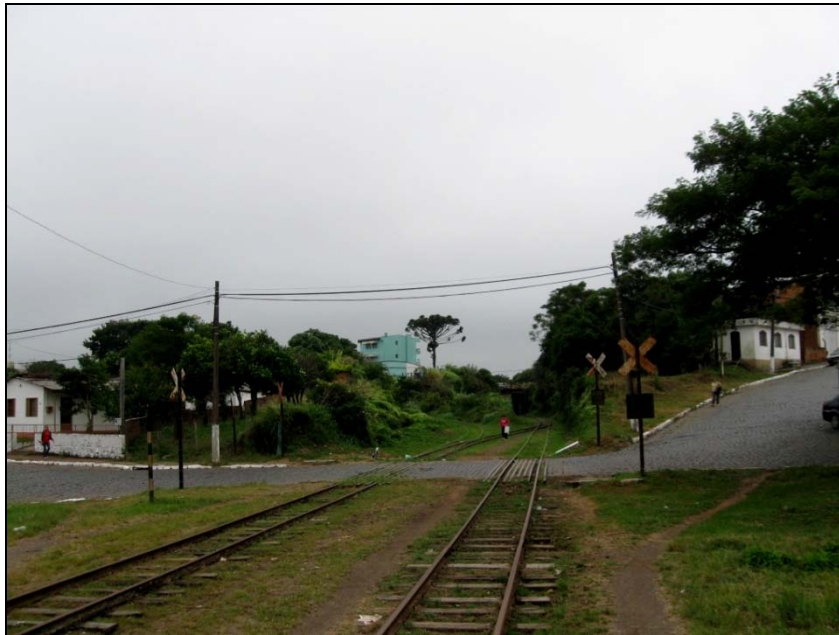
**Figura 15.7-10 – Passagem de Nível em Área Urbana do Município de Santiago, com a Presença de Placas como Sistema de Controle em Estado de Conservação Ruim – Placas Enferrujadas, Foto PN419.**

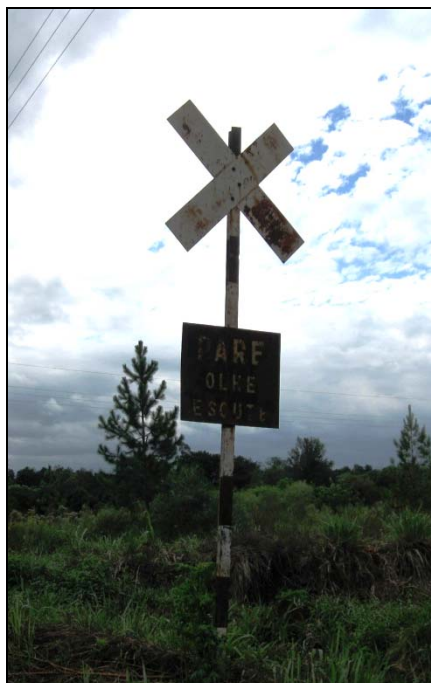
**Figura 15.7-11 – Placa de Passagem de Nível em Área Rural do Município de Bossoroca, em Estado de Conservação Ruim – Placa Enferrujada e Apagada, Foto PN457.**

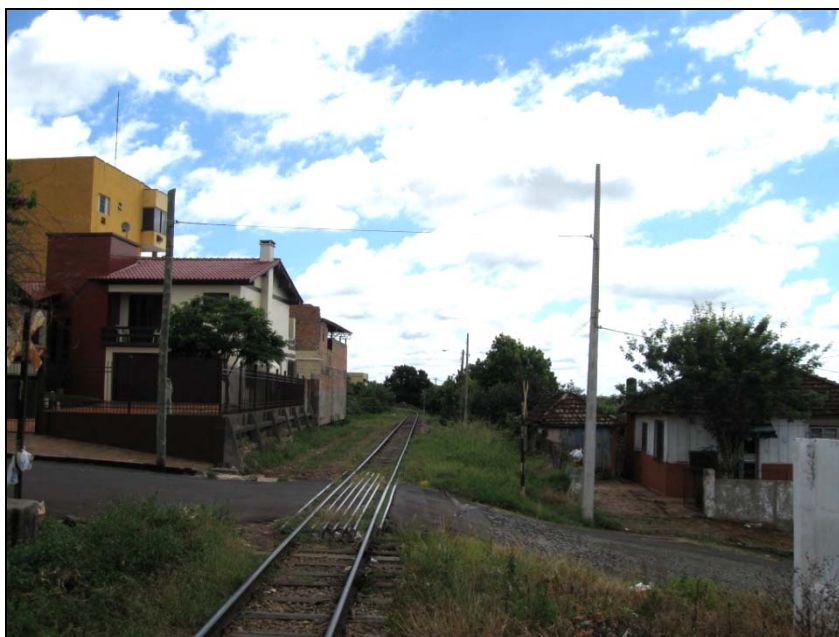
**Figura 15.7-12– Passagem de Nível em Área Urbana do Município de Cruz Alta, Enfatizando a Existência de Habitações Próximas a Linha Férrea, Foto PN148.**

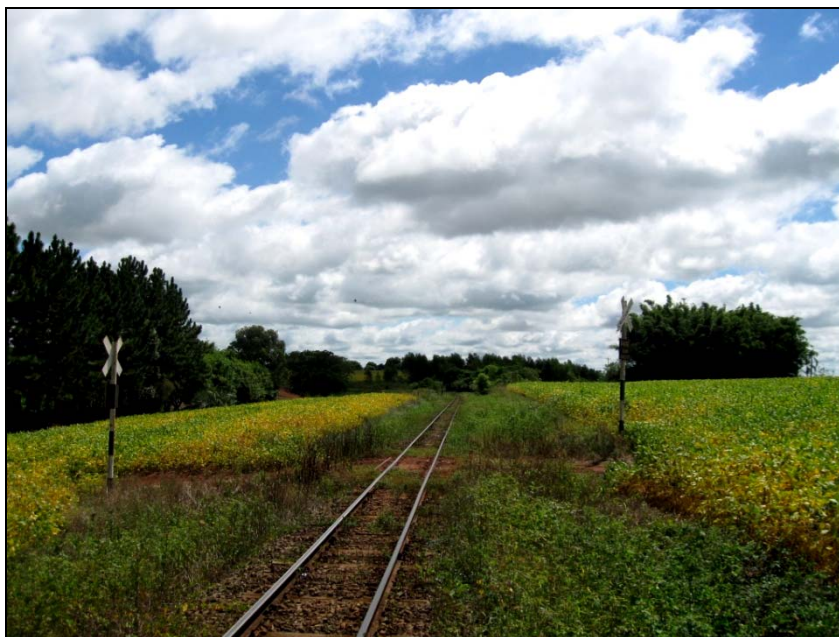
**Figura 15.7-13 – Passagem de Nível em Área Rural do Município de Cruz Alta, Enfatizando o Cultivo de Soja Próximo à Linha Férrea, Foto PN160.**

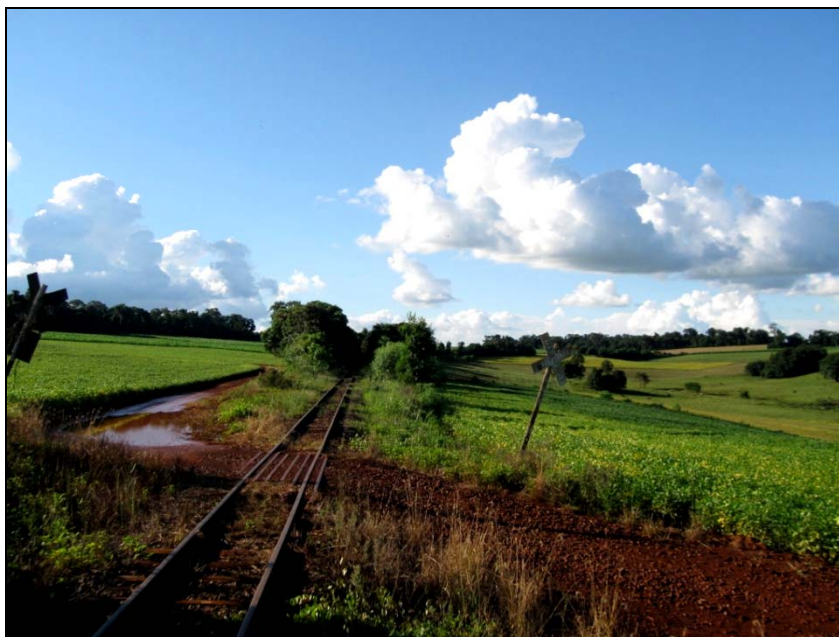
**Figura 15.7-14 – Passagem de Nível com Placas em Estado Ruim de Conservação, em Área Rural do Município de Santo Ângelo, Enfatizando o Cultivo de Soja Próximo à Linha Férrea, Foto PN212.**

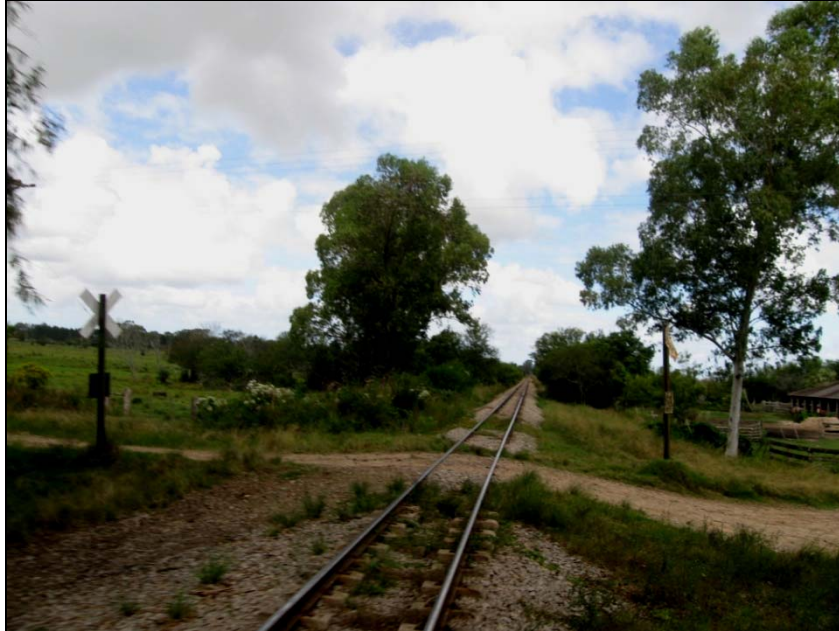
**Figura 15.7-15–** Passagem de Nível em Área Rural do Município de Rio Grande, Presença de Placas em Estado Médio (Direita) e Ruim (Esquerda) Foto PN919.

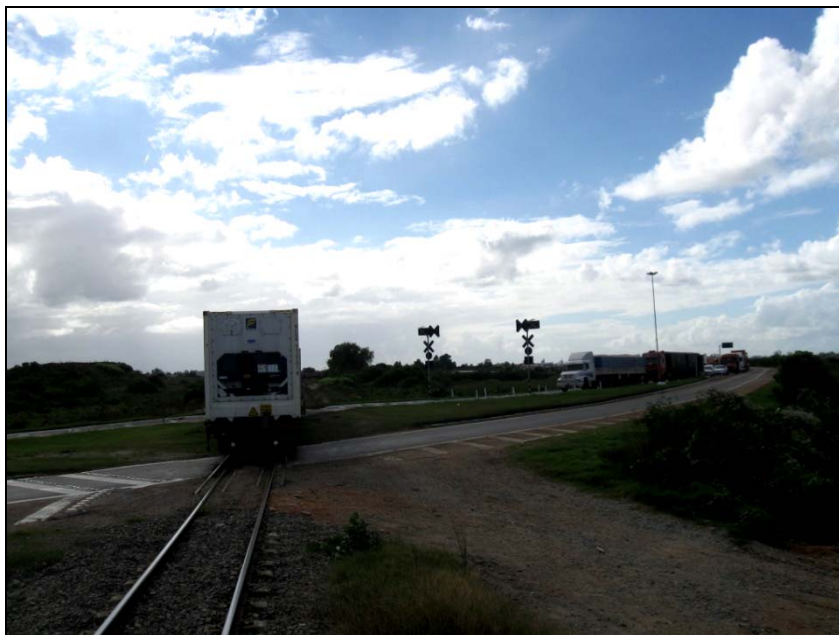
**Figura 15.7-16–** Passagem de Nível em Rodovia no Município de Pelotas, com a Presença de Placas com Sistema de Controle em Bom Estado de Conservação, Foto PN905.

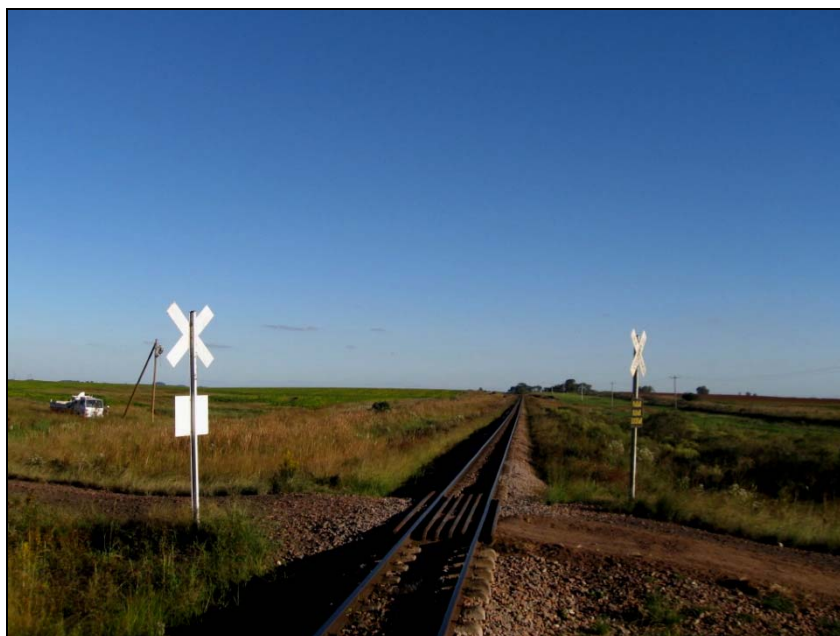
**Figura 15.7-17– Passagem de Nível em Área Rural do Município de Dom Pedrito, com a Presença de Placas com Sistema de Controle em Bom Estado de Conservação, Foto PN610.**

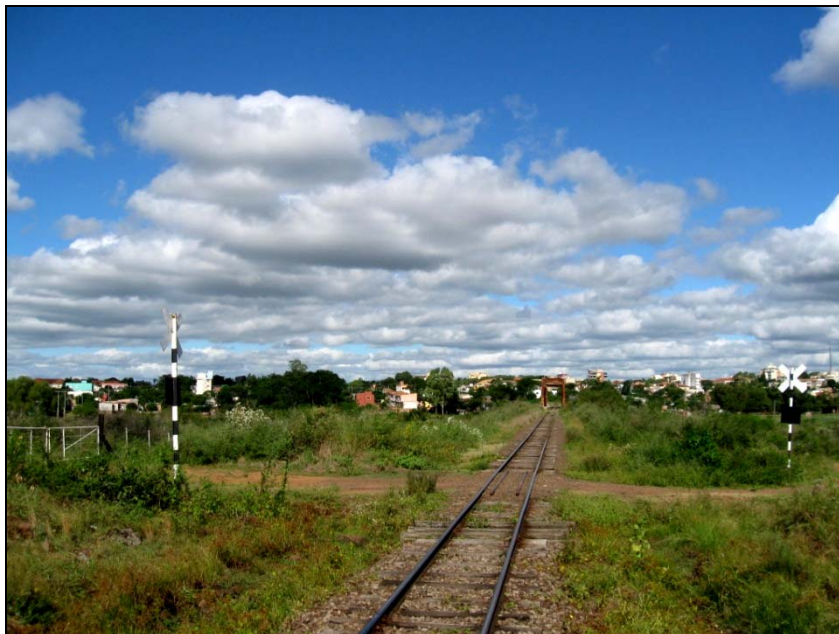
**Figura 15.7-18– Passagem de Nível Próxima à Área Urbana do Município de Alegrete, com a Presença de Placas com Sistema de Controle em Bom Estado de Conservação, Foto PN502.**

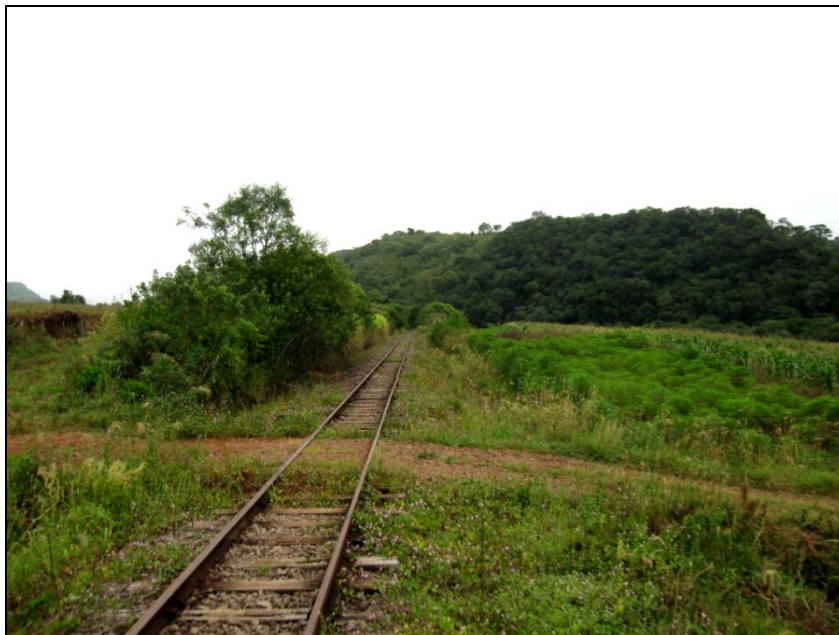
**Figura 15.7-19– Passagem de Nível na Área Rural do Município de Alegrete, com a Presença de Placas com Sistema de Controle em Bom Estado de Conservação, Foto PN502.**

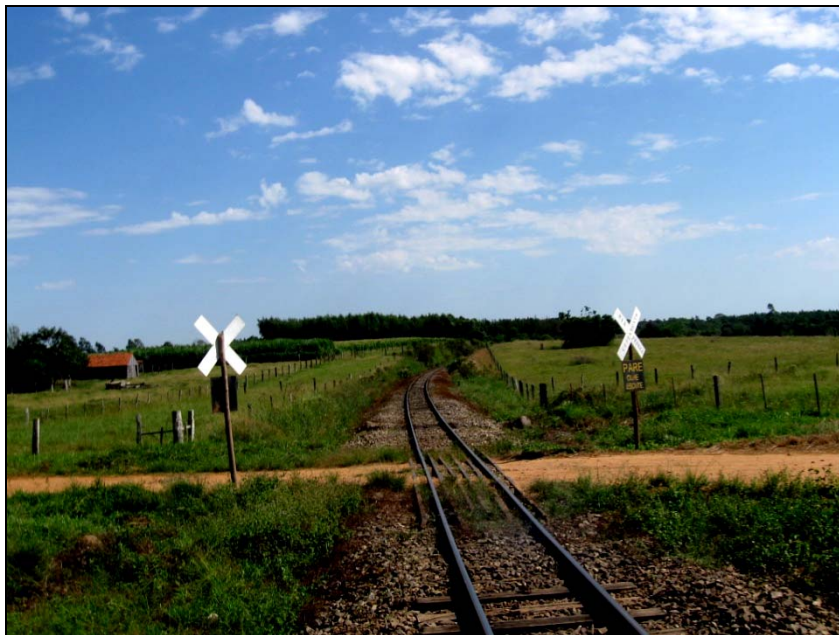
**Figura 15.7-20– Passagem de Nível na Área Rural do Município de General Câmara, com a Presença de Placas com Sistema de Controle em Bom Estado de Conservação, Foto PN771.**

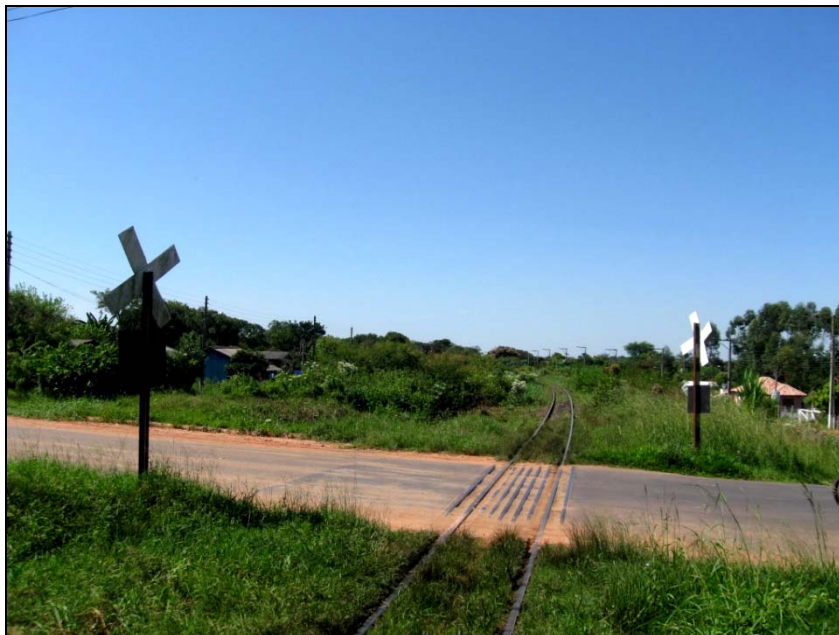
**Figura 15.7-21– Passagem de Nível em Rodovia na Área Rural do Município de Triunfo, com a Presença de Placas com Sistema de Controle em Bom Estado de Conservação, Foto PN803.**

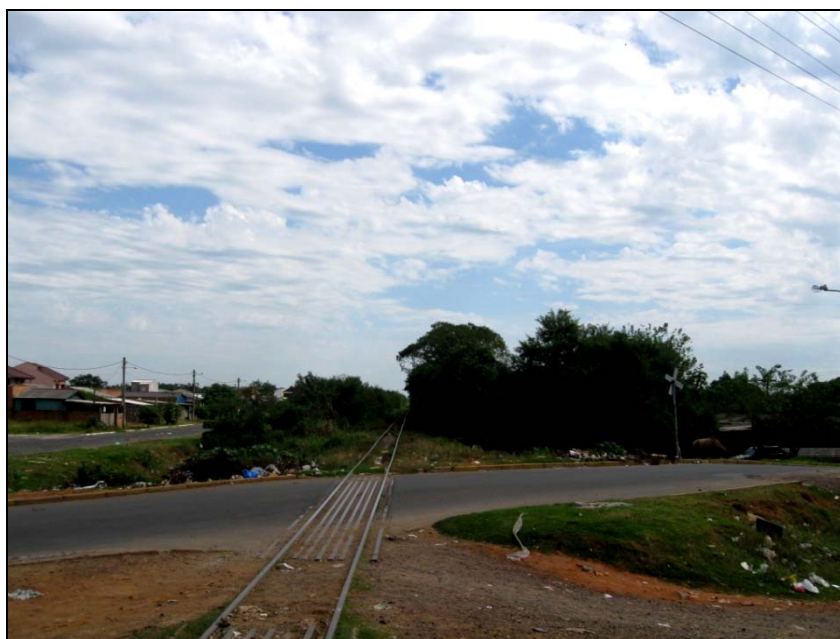
**Figura 15.7-22– Passagem de Nível em Avenida na Área Urbana do Município de Canoas, com a Presença de Placas Danificadas com Sistema de controle, Foto PN819.**

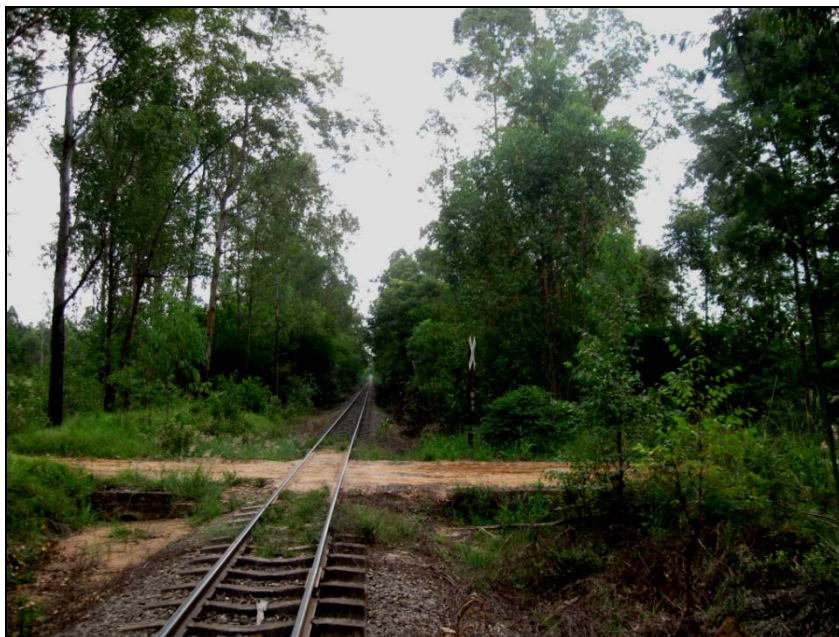
**Figura 15.7-23– Passagem de Nível em Área Rural do Município de Montenegro, com a Presença de Placas com Sistema de Controle em Bom Estado de Conservação, Foto PN829.**

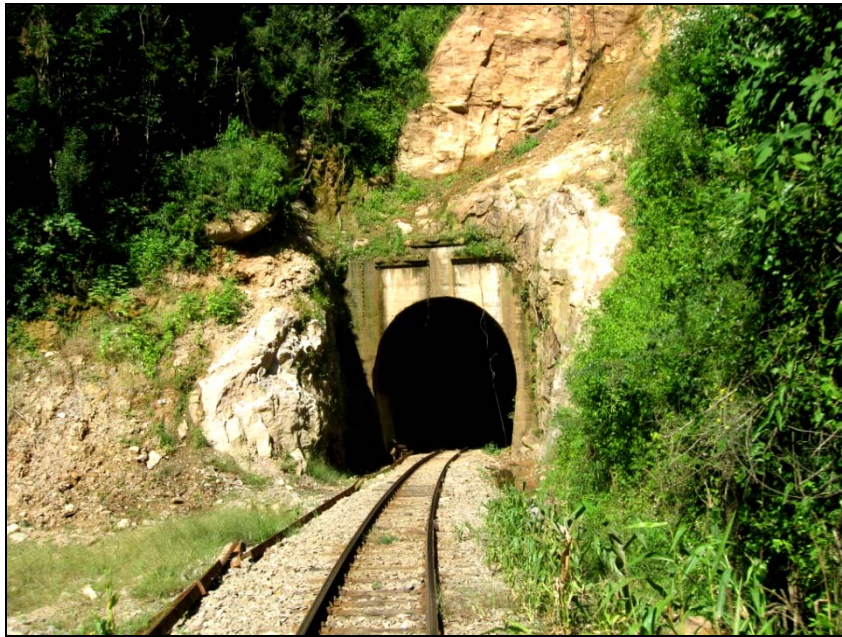
**Figura 15.7-26 – Túnel no Município de Ipê, Foto OA8.**

Especial atenção deve ser dada ao estado de conservação dos túneis, pois muitos apresentavam desmoronamentos dentro e nas extremidades, além de muitas infiltrações.

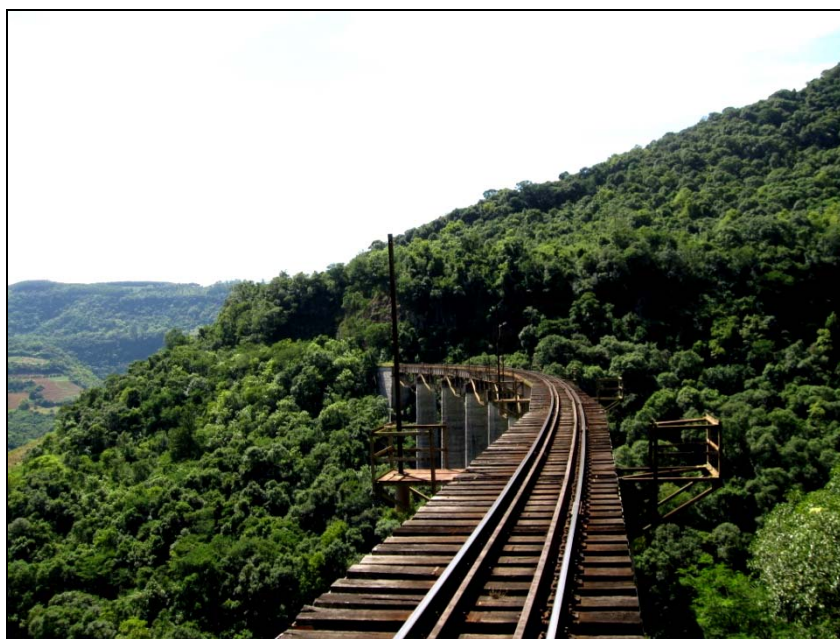
**Figura 15.7-28 – Viaduto no Município de Dois Lajeados, Foto OA88.**

Nesse trecho, o número de obras de arte em estado ruim de conservação é decorrente do grande número de túneis, que são extensos e apresentam muitas infiltrações, e de viadutos, que além de extensos (mais de 500 metros) são muito altos e não possuem proteção lateral, contudo possuem contra trilho.

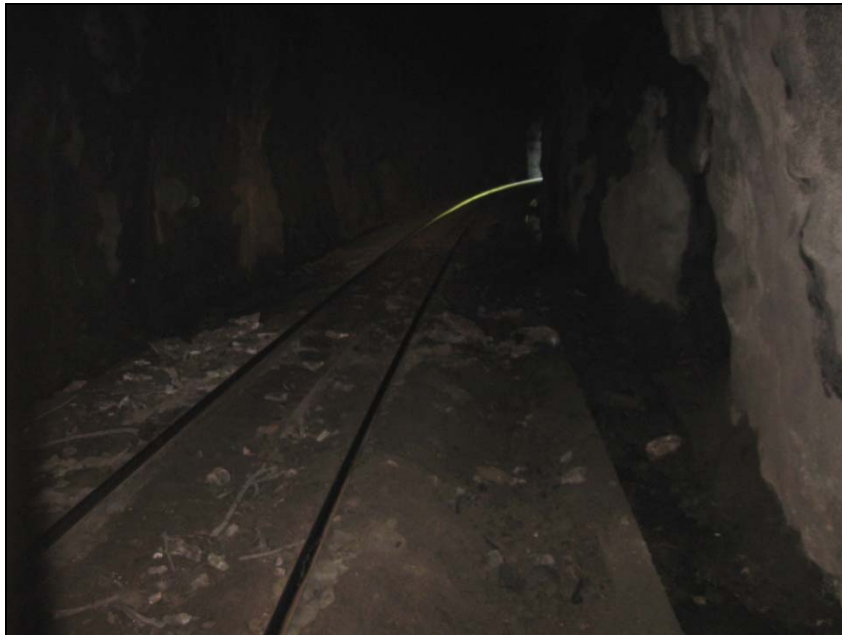
**Figura 15.7-29 – Detalhe de Infiltrações no Interior do Túnel nº 7, no Município de Guaporé, Foto OA100.**

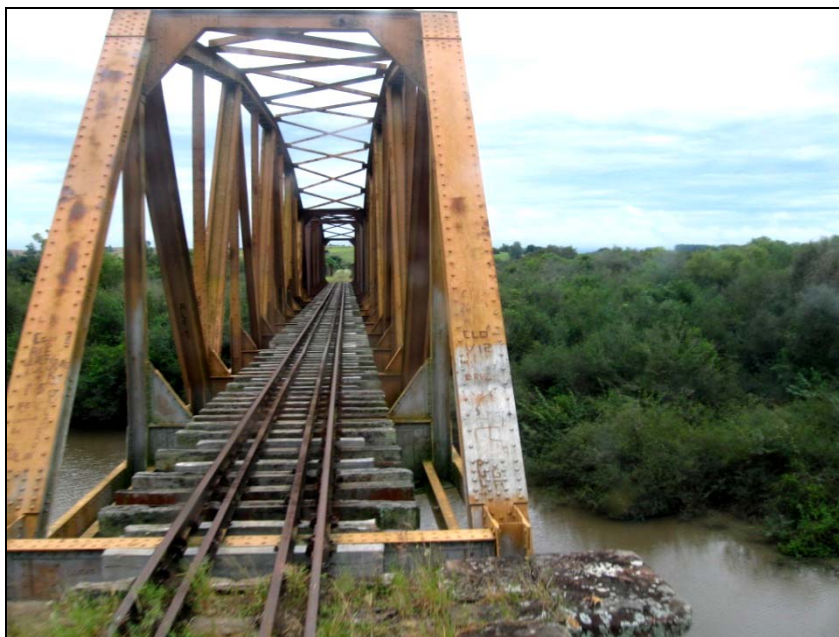
**Figura 15.7-32 – Ponte com Proteção Lateral no Município de Dilermando de Aguiar, Foto OA178.**

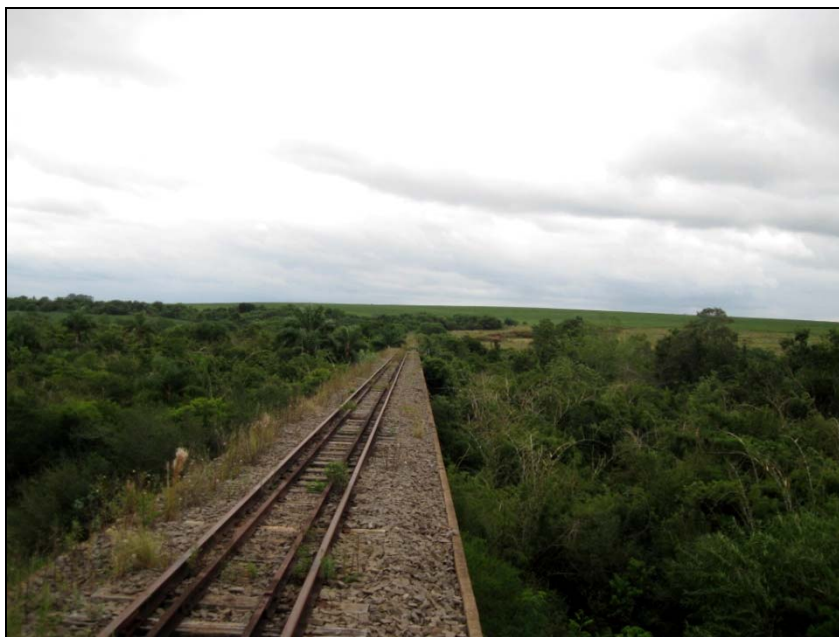
**Figura 15.7-33 – Ponte sem Proteção Lateral no Município de São Luis Gonzaga, Foto OA228.**

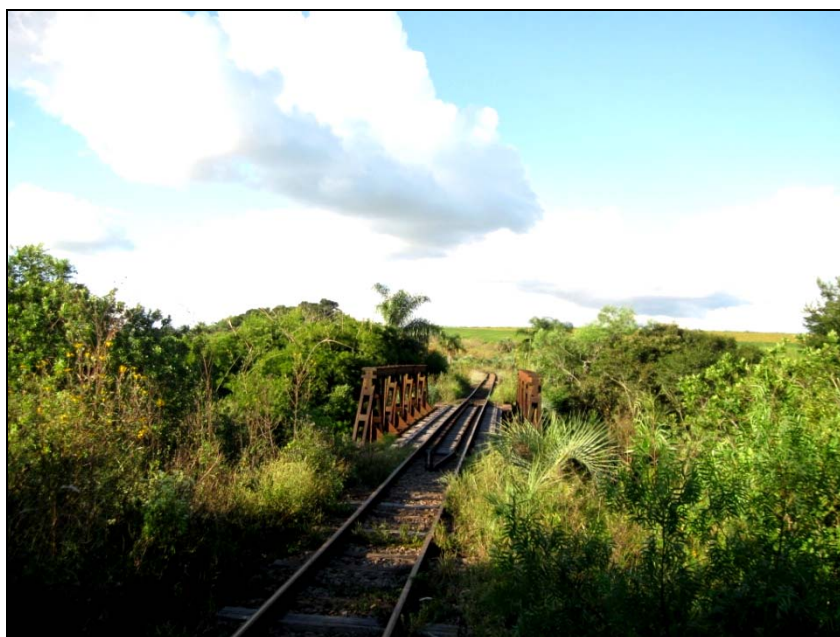
**Figura 15.7-35 – Ponte com Proteção Lateral no Município de Santo Ângelo, Foto OA148.**

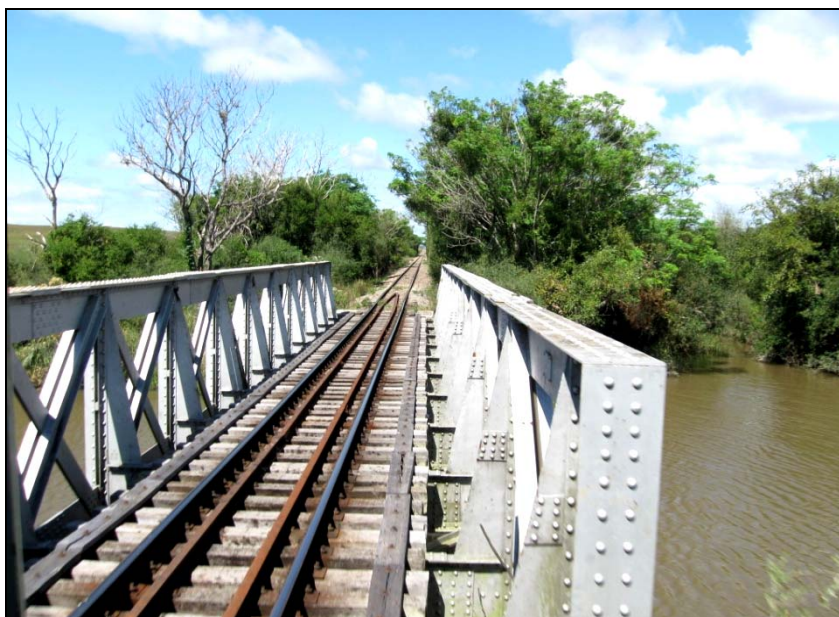
No trecho Bagé – Cacequi foram identificadas 48 obras de arte, distribuídas da seguinte forma: Passagem Superior (15) e Ponte (33). Com relação ao estado de conservação destas obras de arte, foram identificadas 39 em bom estado e 9 em situação ruim. A maior parte das pontes encontra-se em bom estado de conservação conforme demonstrado na **Figura 15.7-37**.

**Figura 15.7-37 – Ponte com Proteção Lateral no Município de São Gabriel, Foto OA353.**

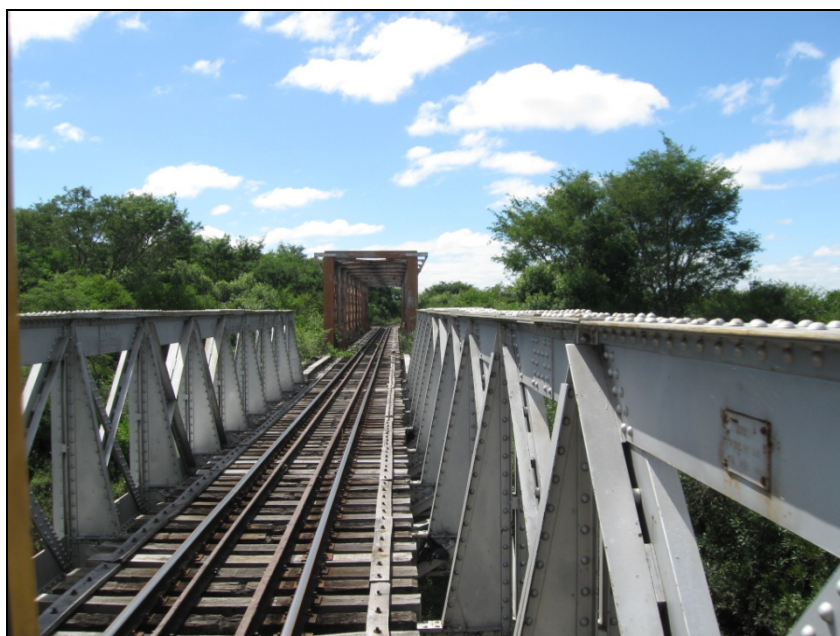
**Figura 15.7-38 – Ponte com Proteção Lateral no Município de Uruguaiiana, Foto OA242.**

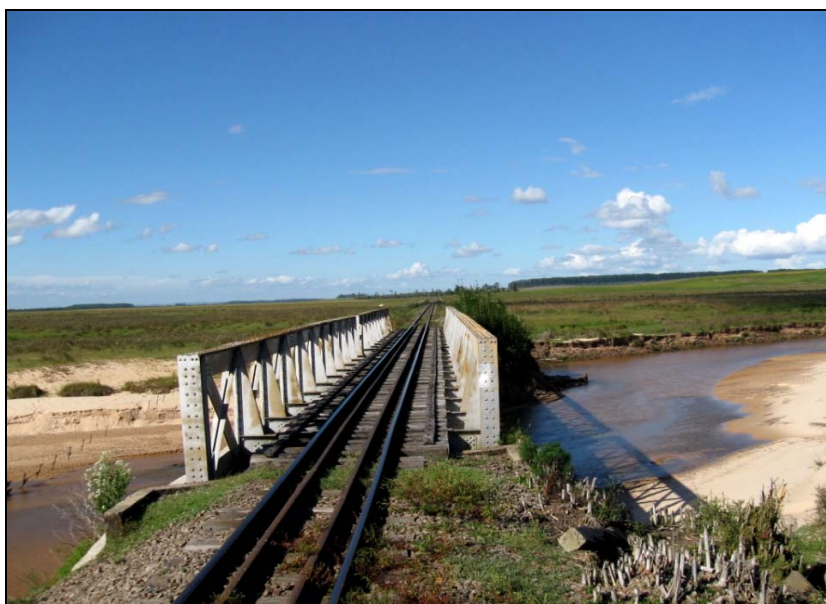
**Figura 15.7-39 – Ponte com Proteção Lateral no Município de Cacequi, Foto OA315.**

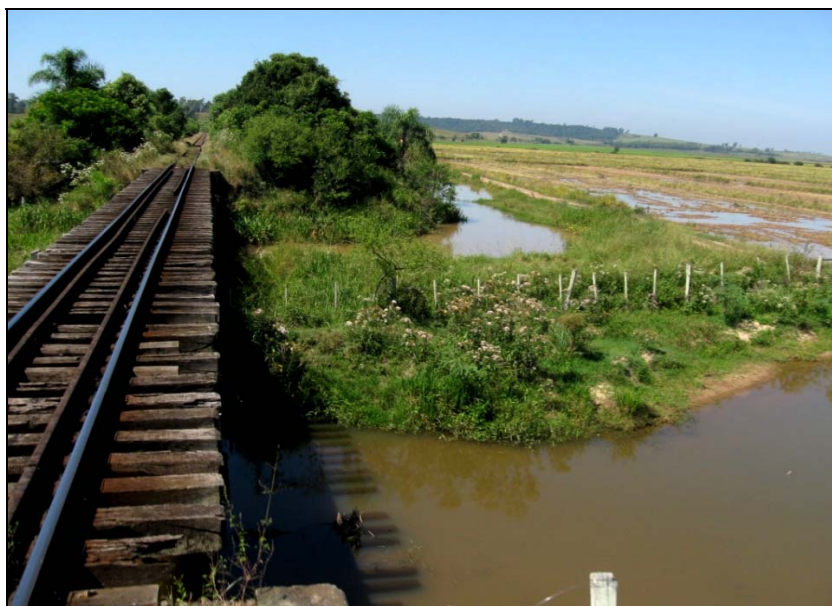
No trecho Santa Maria – A. Dorneles foram identificadas 60 obras de arte, distribuídas da seguinte forma: Passagem Superior (23); Passagem Inferior (3); Ponte (32); Túnel (2). Com relação ao estado de conservação destas obras de arte, foram identificadas 28 em bom estado e 32 em situação ruim. Nesse trecho, o número de obras de arte em estado ruim de conservação é decorrente do número de pontes que não apresentam proteção lateral (**Figura 15.7-40**).

**Figura 15.7-40 – Ponte sem Proteção Lateral no Município de Cachoeira do Sul, Foto OA420.**

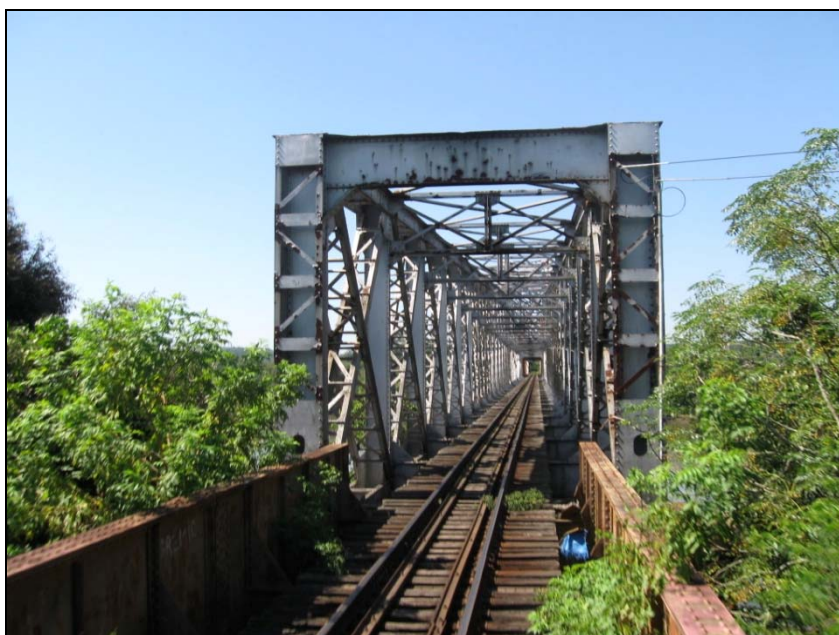
**Figura 15.7-41 – Ponte com Proteção Lateral no Município de General Câmara, Foto OA456.**
