ESTUDO E RELATÓRIO DE IMPACTO AMBIENTAL EIA/RIMA

CORREDOR OESTE DE EXPORTAÇÃO – NOVA FERROESTE

TRECHO: MARACAJU (MS) - PARANAGUÁ (PR)

FICHAS DE PASSIVOS AMBIENTAIS

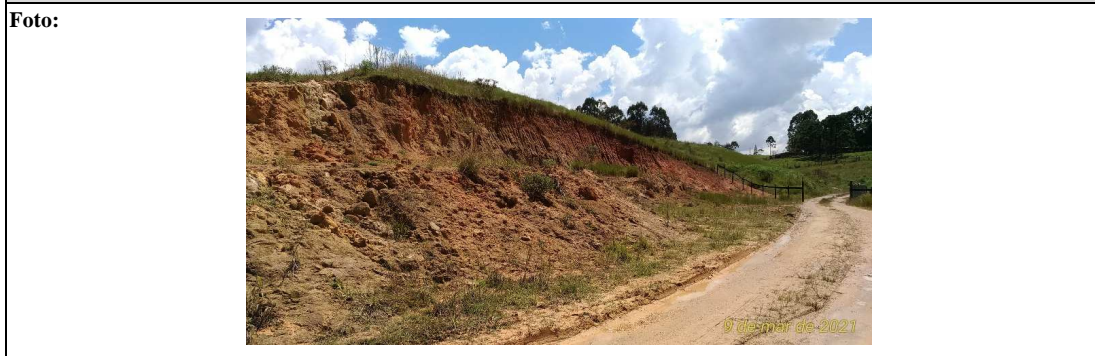
Erosão em talude provavelmente associado ao empréstimo de material para atividade de mineração de areia. O local apresenta baixo risco de continuar erodindo a ponto de assorear as cavas existentes no entorno.

Recomposição do terreno e plantio de cobertura vegetal.

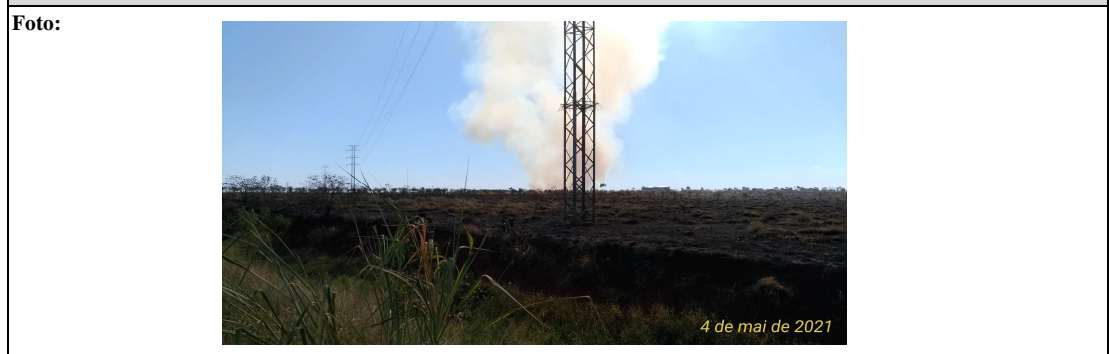
Queimada marginal ao anel viário norte de Dourados possivelmente causada pela proximidade com a rodovia, somada a tempo seco. Grande área queimada em faixa de servidão de linha de transmissão.

Construção e manutenção de aceiros marginais às rodovias, investimento em conscientização ambiental dos motoristas e moradores.

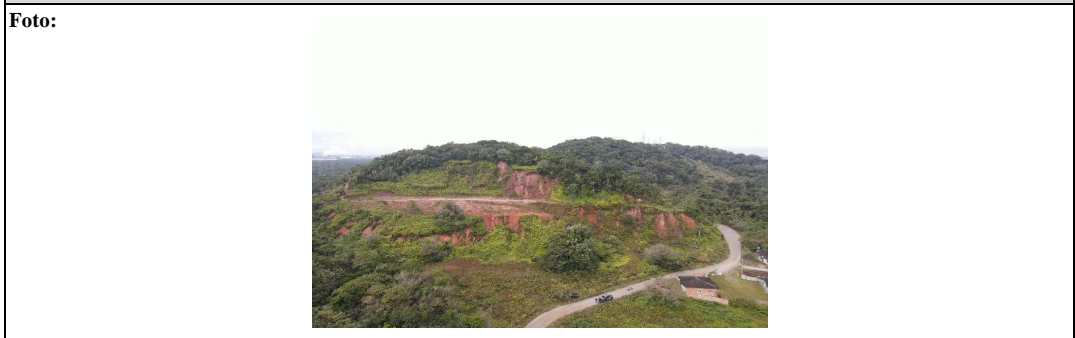
Passivo provavelmente associado ao empréstimo pretérito de material. Indícios de erosões e de movimentos de massa.

Recomposição do terreno e plantio para melhoria da cobertura vegetal.

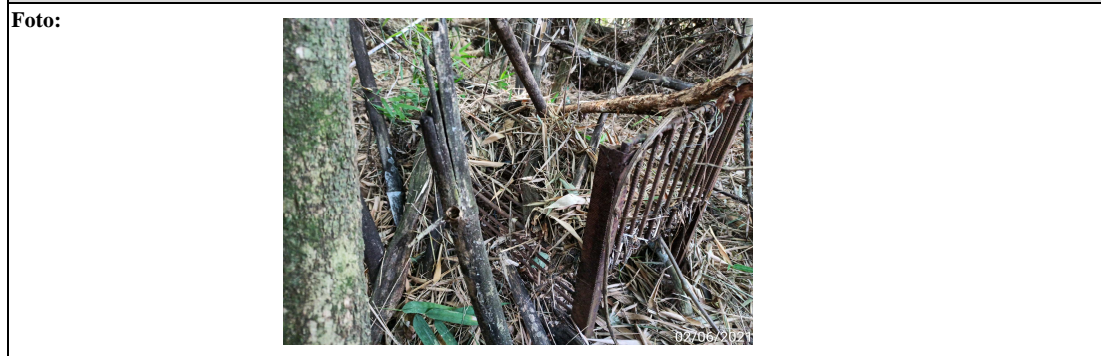
Região tradicionalmente conhecida por caça de animais silvestres.
Redução da população de animais silvestres.

Retirada da armadilha e monitoramento para não remontagem da mesma

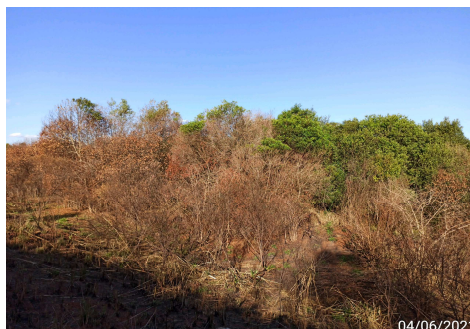
Degradação da flora e fauna, além de possível perda de controle da queima que poderia se alastrar para outros trechos

Monitoramento das queimadadas, principalmente nesta época de saída de inverno pois as geadas intensas desse ano deixaram muita vegetação seca

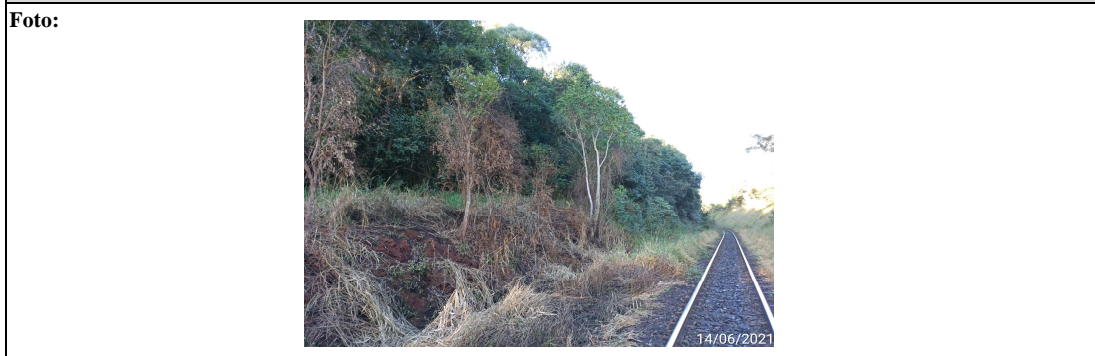
Número da Ficha:	P6
Data:	14/06/2021
Coordenadas UTM / Datum:	288975 / 7222139 - WGS84
Descritivo da Localização:	Catanduvás-PR, Entorno da ferrovia existente
Bacia Hidrográfica:	Iguaçu
Identificação das Fotos:	p54(1), p54(3)
Nível de Risco:	Emergencial () Não emergencial (X) Sem risco aparente ()

Incêndio de pequena proporção.
Degradação da flora e fauna, além de possível perda de controle da queima que poderia se alastrar para outros trechos

Monitoramento das queimadadas, principalmente nesta época de saída de inverno pois as geadas intensas desse ano deixaram muita vegetação seca

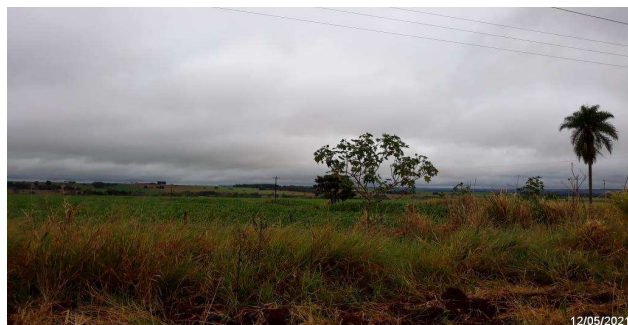
Descrição de Causas e Consequências do Passivo:
Para atingirem o máximo aproveitamento possível na agricultura e pecuária, é comum serem observadas vastas áreas de cultivo de grãos e pastagens nessa região, onde o Cerrado que originalmente ali ocorria. Nota-se escassas áreas de APP, na maioria dos casos em brejos onde o plantio de soja e pastagens exóticas (Brachiaria) não seria possível de qualquer maneira sem que o local fosse drenado. Florestas nativas que cobriam a região são representadas por pequenos fragmentos, muitas vezes isolados, o que dificulta o fluxo de animais silvestres em virtude da pouca conectividade. A paisagem é representada por uma matriz agropastoril, onde os efeitos da eliminação da vegetação nativa, o uso de defensivos agrícolas, da irrigação, do fogo e maquinário agrícola são extremamente prejudiciais à fauna silvestre. A erosão em terrenos mais próximos ao leito dos rios e córregos é nítida, tendo em vista a inexistência de vegetação florestal que originalmente atuava como matas ciliares. O assoreamento modifica córregos em banhados rasos, alterando de forma completa a composição da fauna local.

Recuperação de áreas degradadas, plantio de espécies arbóreas nas APPs, plantio e manutenção de corredores de vegetação nativa entre os fragmentos florestais.

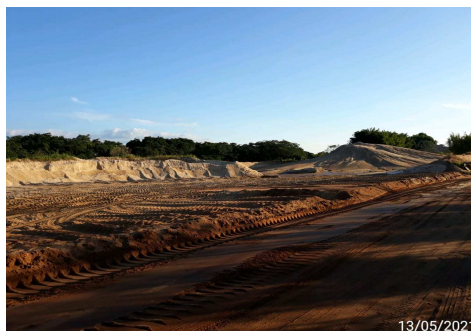
A mineração ocorre há muito tempo no leito do rio Paraná, e a extração excessiva de areia do fundo deste rio não é efetivamente avaliada quanto aos impactos gerados sobre a fauna aquática. O revolvimento constante e frequente do fundo do rio pode causar excesso de partículas em suspensão na água, ocasionando alterações na composição do plâncton e, conseqüentemente, redução na qualidade da água para todos os organismos marinhos, desde plantônicos, como invertebrados bentônicos, peixes, moluscos, mamíferos aquáticos e demais espécies dependentes deste ambiente.

Monitoramento constante da qualidade da água no local de extração; verificação das condições do ambiente bentônico em locais sem interferências antrópicas, comparando os resultados no local referente à ADA das mineradoras; exigência de laudos ambientais emitidos por biólogos especialistas, para comprovar a execução de tais monitoramentos; exigência de atividades de compensação ambiental no sentido de recuperar e manter áreas degradadas; recompôr a vegetação florestal alterada em virtude das atividades conduzidas no processo de extração e beneficiamento de areia, brita ou demais recursos naturais.

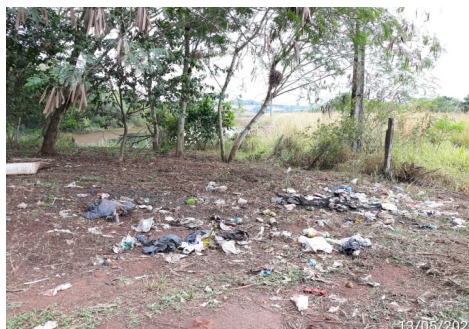
O descarte de lixo em local irregular tem sido identificado em diversos locais das margens do rio Paraná, onde existem ocupações que podem ser irregulares. Dentre os materiais descartados em ambientes naturais, encontram-se alguns de lenta decomposição como metais, vidros estilhaçados e plásticos, ou mesmo, substâncias poluentes como derivados de petróleo. Foram encontrados vários depósitos irregulares, onde o lixo é simplesmente descartado em qualquer local.

Ações de fiscalização e de educação ambiental são necessárias no local, pois são moradores locais que estão descartando resíduos poluentes nos ambientes naturais das várzeas do rio Paraná. O local conta com um pequeno aglomerado de pequenas edificações, onde residem algumas famílias de baixa renda. Instruções, informativos e ações de educação ambiental com essas famílias auxiliariam no processo de conscientização.

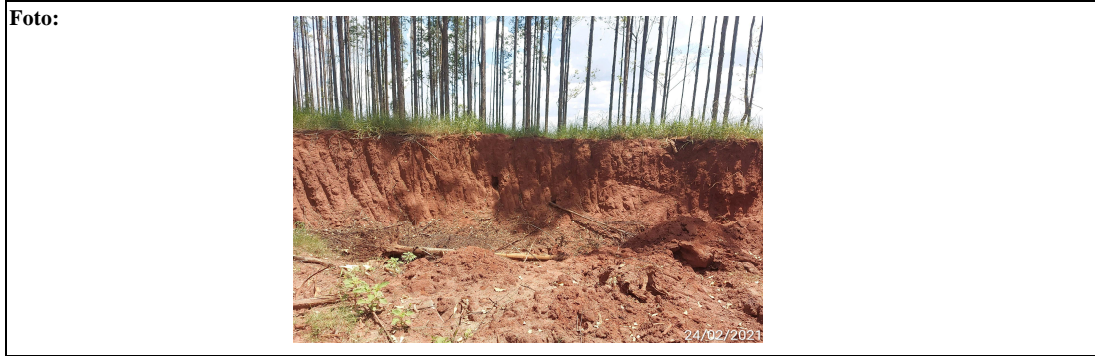
Área de retirada de solo irregular e ossadas de animais (gado) parcialmente enterrados.

Recomposição da área e destino adequado dos restos animais

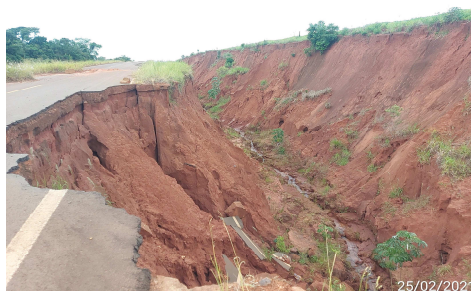
Processo erosivo de grande porte - Vossoroca em estrada, com presença de *piping* e água corrente na base, altura aproximadamente 15m, comprimento 700m. Estrada interditada, carreamento de sedimentos, podendo gerar assoreamento de rios da região.

Projeto de engenharia com adequação da drenagem para reduzir o avanço do processo erosivo.

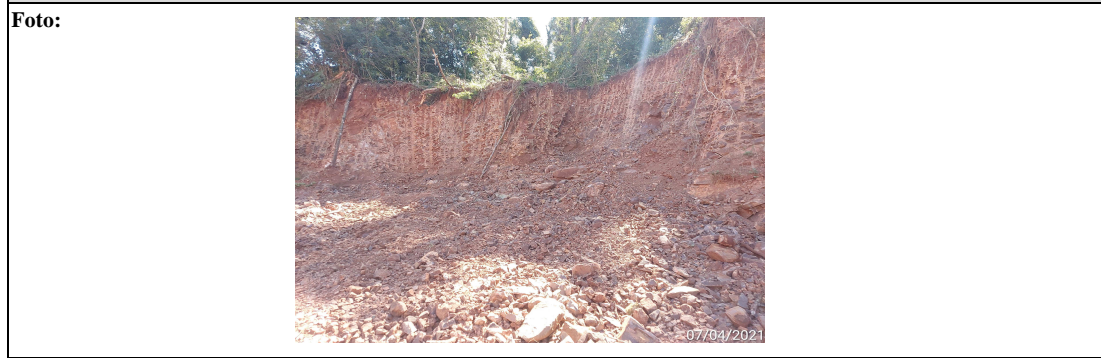
Área de retirada de cascalho para pavimentação de estradas rurais

Regularização da exploração mineral

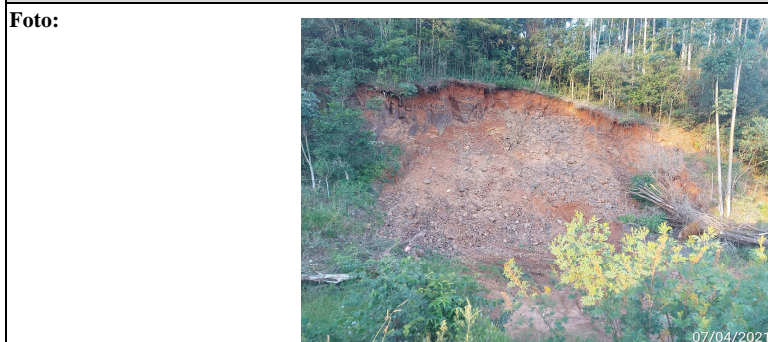
Área de retirada de cascalho para pavimentação de estradas rurais

Regularização da exploração mineral

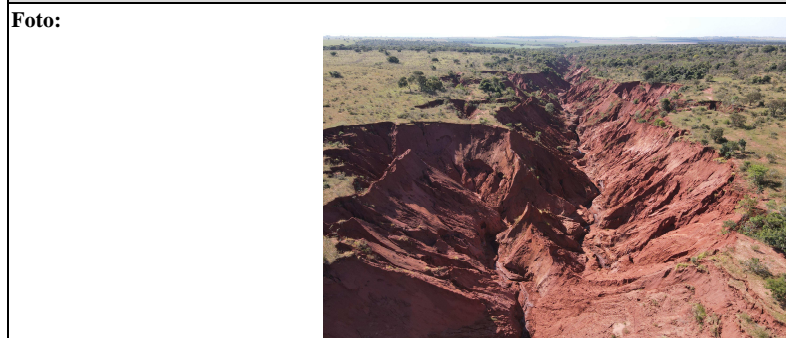
Processo erosivo de grande porte - Vossoroca em estrada, com presença de *piping* e água corrente na base, altura aproximadamente 15m, comprimento 700m. Estrada interditada, carreamento de sedimentos, podendo gerar assoreamento de rios da região.

Projeto de engenharia com adequação da drenagem para reduzir o avanço do processo erosivo.

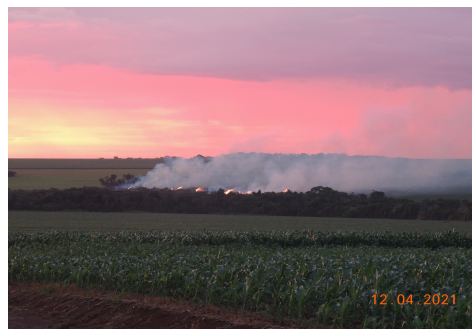
Antropização da área

Verificar se a área possui autorização de supressão

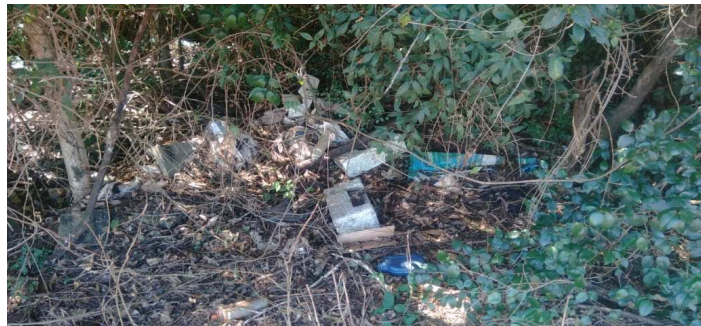
Número da Ficha:	P16
Data:	09/03/2021
Coordenadas UTM / Datum:	22J 712782/7521557 WGS84
Descritivo da Localização:	Área de cultivo de soja - APP
Bacia Hidrográfica:	Piquiri/Paraná
Identificação das Fotos:	
Nível de Risco:	Emergencial () Não emergencial (X) Sem risco aparente ()

Descarte impróprio de lixo, como embalagens de lubrificante, garrafas de vidro, isopor e embalagens plásticas. O material pode chegar à bacia hidrográfica, já que está próximo a um córrego (nascente). Além de contaminação da água por embalagem de lubrificantes.

Limpeza da área e do entorno onde pode ter havido dispersão do material.

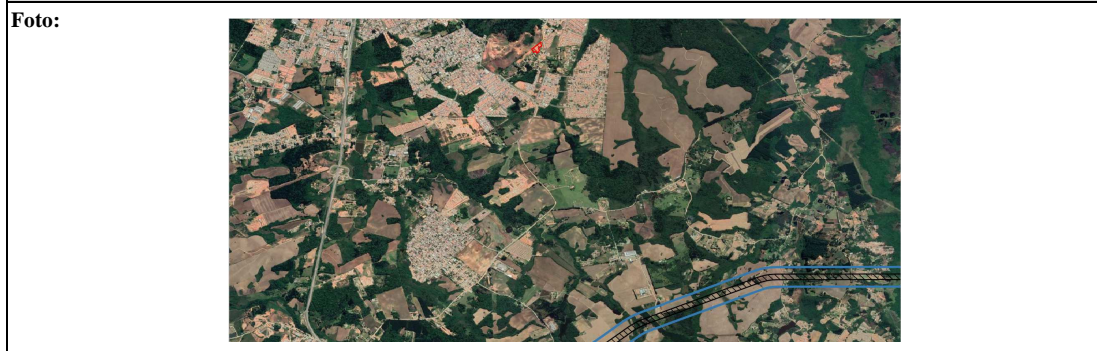
Descarte impróprio de resíduos sólidos, sem medidas de proteção ao meio ambiente ou à saúde pública.

Remoção completa do material depositado em aterro sanitário e recuperação da área escavada.

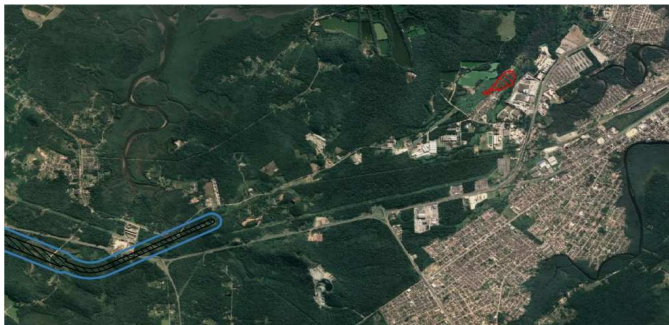
Descarte impróprio de resíduos sólidos, sem medidas de proteção ao meio ambiente ou à saúde pública. Atividades desativadas.

Remoção completa do material depositado em aterro sanitário e recuperação da área escavada.
