Avaliação da Estrada Vicinal

Avaliação Geral da Vicinal

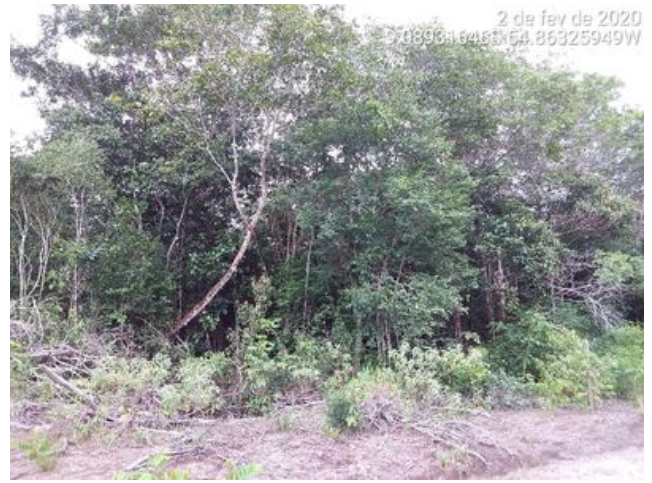
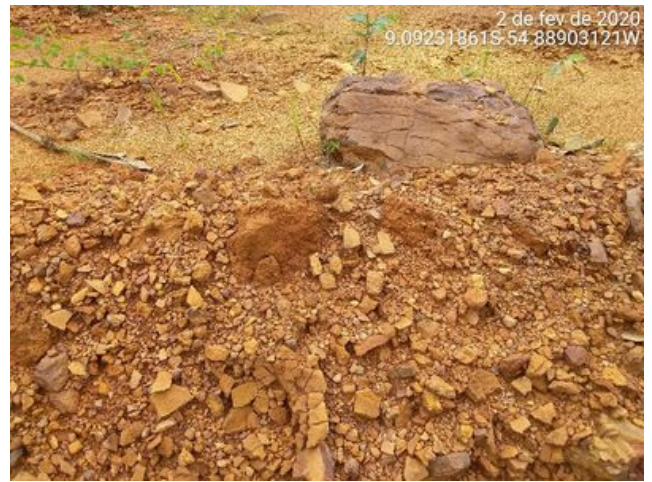
Rocha e fragmentos de rocha laterizados utilizados como empréstimo.

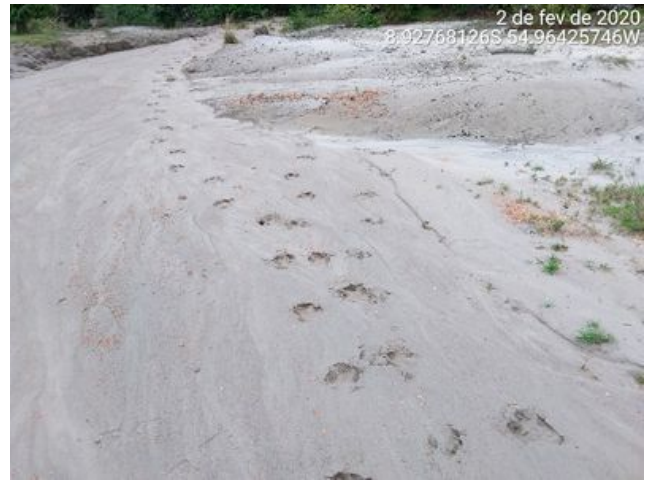
Mudança na declividade, mais remoção de vegetação propensão a forte erosão

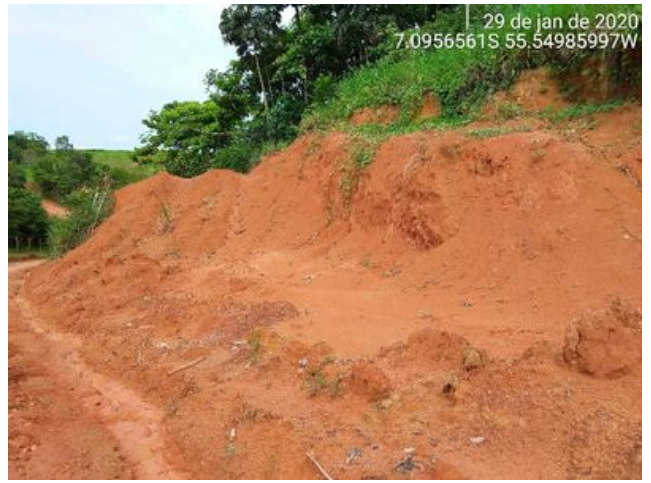
Erosão laminar em campo. E estrada local de acesso à Fazenda com talude descoberto

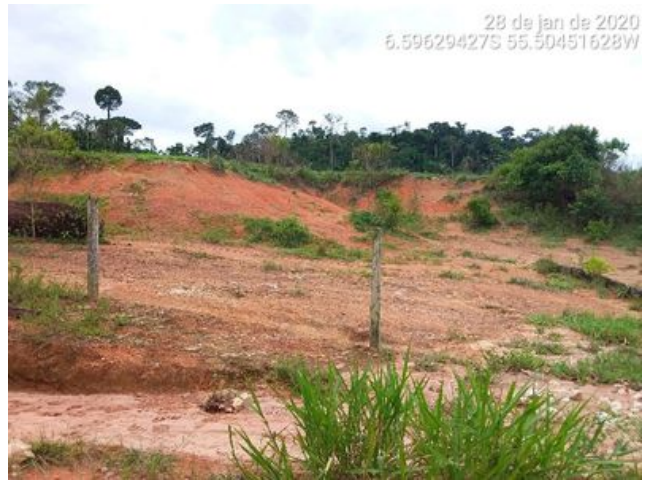
Acesso a partir da rodovia
