Ficha de Cadastro de Feições Erosivas

Local Salgueiro - PE

Est 10083

Data 05/07/2010

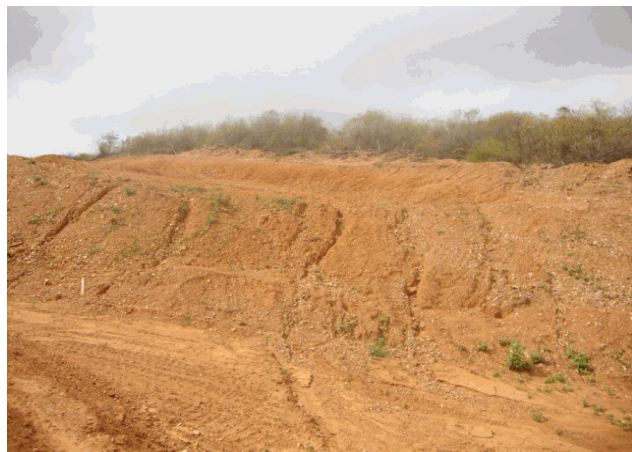
Foto 1 : 05/07/2010

Formação de sulcos na área de aterro / erosão do talude marginal da via de acesso , carreando material para a área de drenagem superficial

Ravinas formadas a montante

Instalar sistema de drenagem eficiente atentando-se para o período das chuvas/ Retirar Material excedente da APP / Criar alternativa tecnológica para transposição da drenagem (ainda que intermitente) na via de acesso da obra para evitar o represamento a montante e assoreamento a jusante.

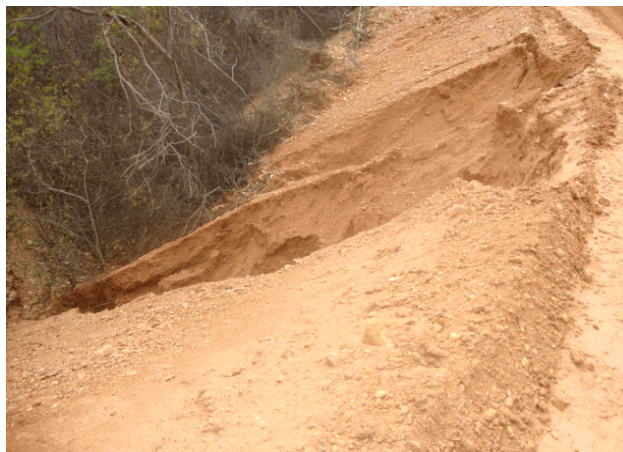
Foto 2 : 05/07/2010

Solapamento associada ao escoamento das águas pluviais

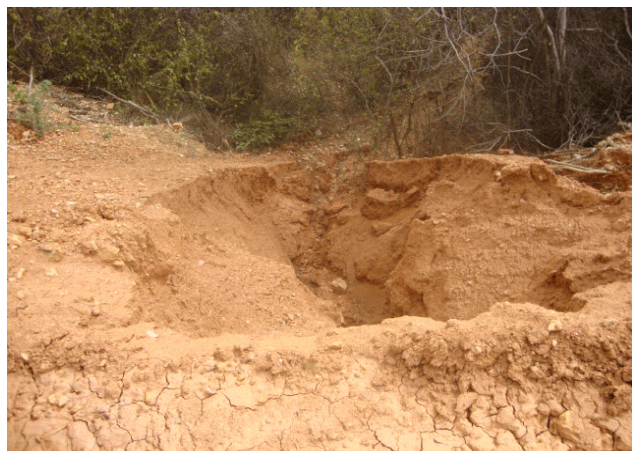
Foto 3 : 05/07/2010

A erosão do talude da via de acesso dentro da faixa de domínio observada no sentido do escoamento, ao fundo observam-se os seixos rolados, geoindicadores da drenagem intermitente.

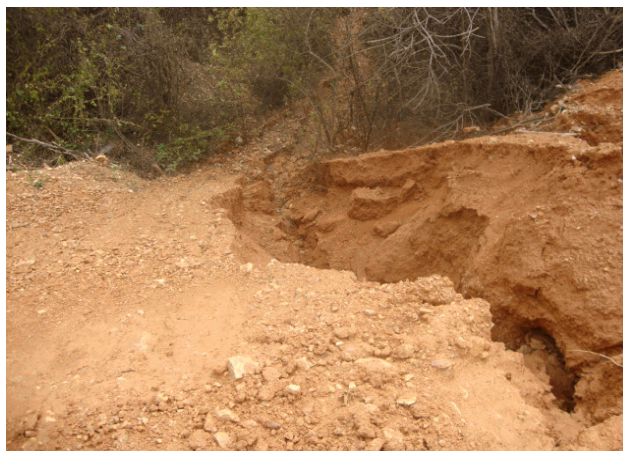
Foto 4 : 05/07/2010

Carreamento de sedimentos para drenagem intermitente.

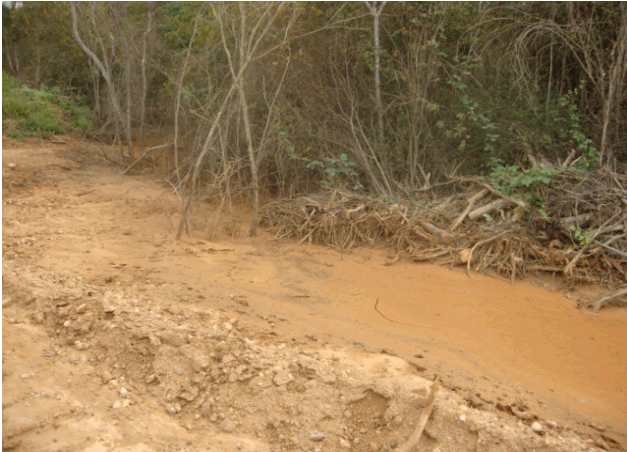
Foto 1 : 05/07/2010

Aterro de drenagem intermitente gerando assoreamento

Acúmulo de águas pluviais a montante do empreendimento ferroviário e material em APP

Instalar sistema de drenagem eficiente atentando-se para o período das chuvas/ Retirar Material excedente da APP / Criar alternativa tecnológica para transposição da drenagem (ainda que intermitente) na via de acesso da obra para evitar o represamento a montante e assoreamento a jusante.

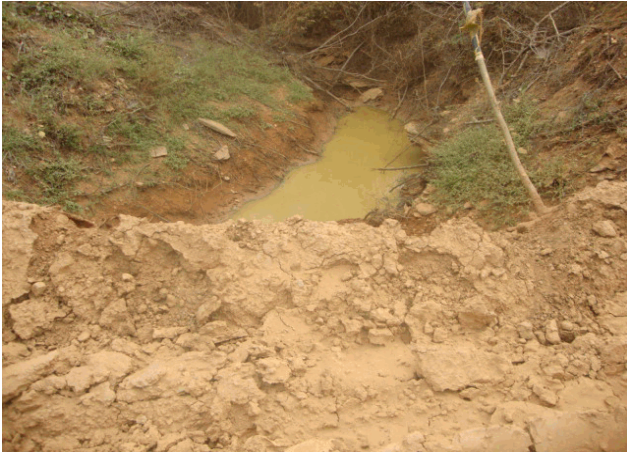
Foto 1 : 05/07/2010

Represamento de Drenagem a montante do empreendimento

Drenagem intermitente obstruída por aterro criado para via de acesso da obra e sem dispositivo de transposição.

Instalar sistema de drenagem eficiente atentando-se para o período das chuvas/ Retirar Material excedente da APP / Criar alternativa tecnológica para transposição da drenagem (ainda que intermitente) na via de acesso da obra para evitar o represamento a montante e assoreamento a jusante

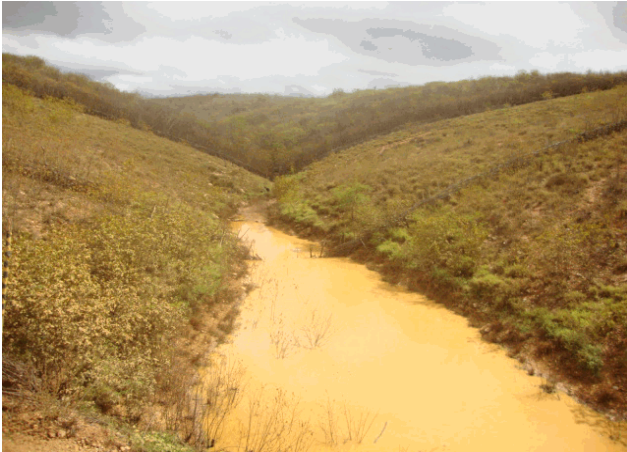
Foto 1 : 05/07/2010

Acúmulo de águas pluviais em APP de drenagem intermitente

Instalar sistema de drenagem eficiente atentando-se para o período das chuvas/ Retirar Material excedente da APP / Criar alternativa tecnológica para transposição da drenagem (ainda que intermitente) na via de acesso da obra para evitar o represamento a montante e assoreamento a jusante.

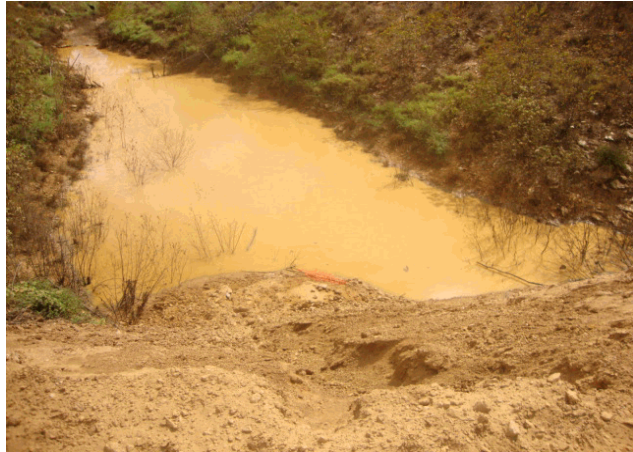
Foto 2 : 05/07/2010

Vista do aterro da via de acesso para o fundo de vale / Observa-se a formação de pequena ravina no corpo do aterro.

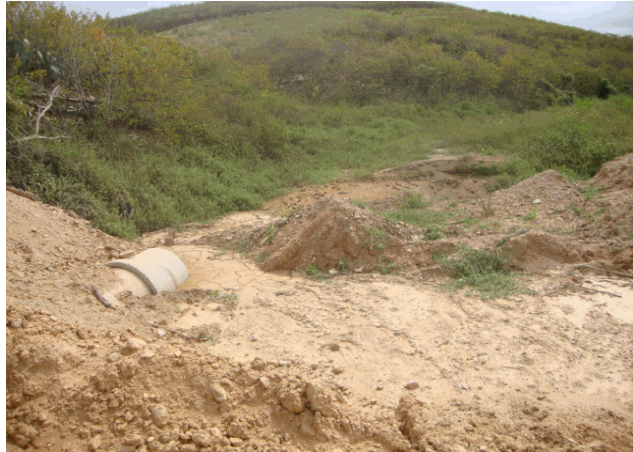
Foto 2 : 05/07/2010

Dispositivo de drenagem (Transposição) instalado sem a manutenção necessária gerando assoreamento dentro de área de preservação permanente.

Assoreamento a Jusante, observa-se que o bueiro provisório carece de manutenção para garantir o escoamento superficial

Instalar sistema de drenagem eficiente atentando-se para o período das chuvas/ Retirar Material excedente da APP / Criar alternativa tecnológica para transposição da drenagem (ainda que intermitente) na via de acesso da obra para evitar o represamento a montante e assoreamento a jusante. Promover a Limpeza do Bueiro Provisório

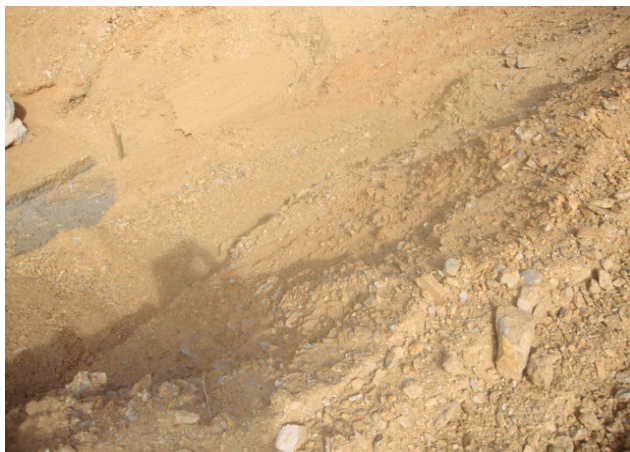
Foto 1 : 05/07/2010

Eosão na borda da via de acesso

Instalar sistema de drenagem eficiente atentando-se para o período das chuvas

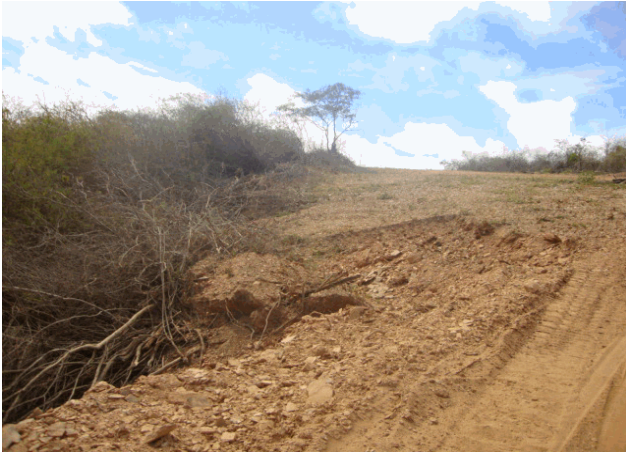
Foto 1 : 05/07/2010

Carreamento de material associado a Drenagem das águas pluviais

Carreamento de Material associado ao escoamento de águas pluviais.

Instalar sistema de drenagem eficiente atentando-se para o período das chuvas

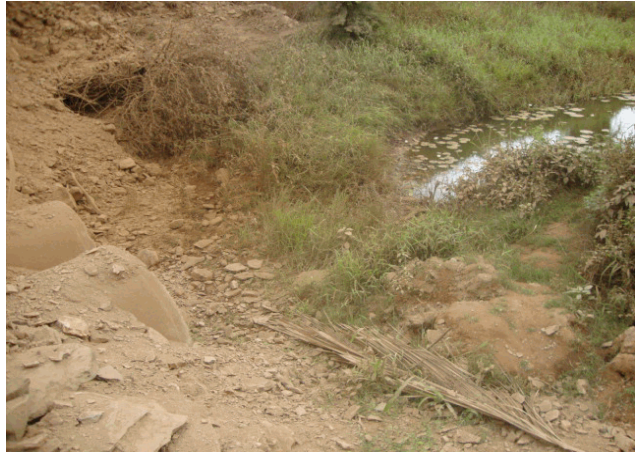
Foto 2 : 05/07/2010

Os processos erosivos associados à dinâmica fluvial ocorrem associadas ao carramento de material excedente da construção da ponte, além disso o dispositivo de drenagem instalado para garantir a vazão da drenagem está acima do nível da água no período de vazão mínima.

Bueiro provisório instalado acima do nível da vazão mínima

Garantir o mínimo de escoamento no período de vazão mínima através do rebaixamento dos bueiros/ Realizar Limpeza periódica no dispositivo provisório / Retirar Material excedente da APP

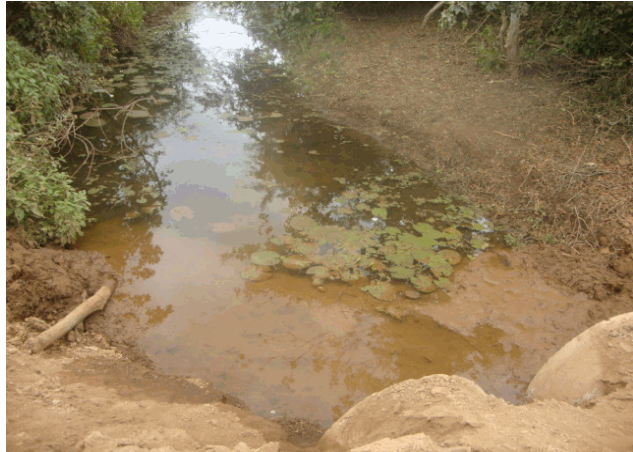
Foto 2 : 05/07/2010

Pequeno carregamento de sedimentos para dentro da calha fluvial (Vista para montante do empreendimento)

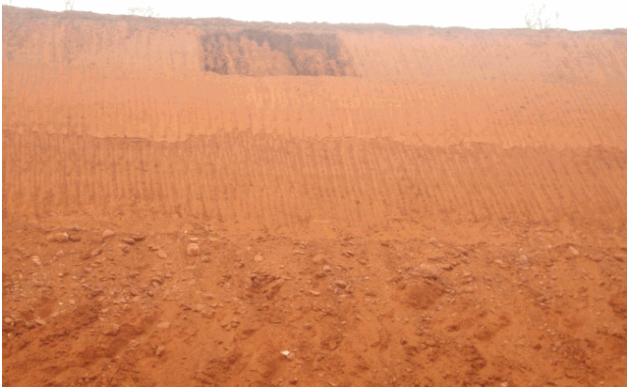
Foto 1 : 05/07/2010

Erosão na crista do corte - Berma construída em área com terreno arenoso. Sistema de drenagem e revegetação ainda não implantados

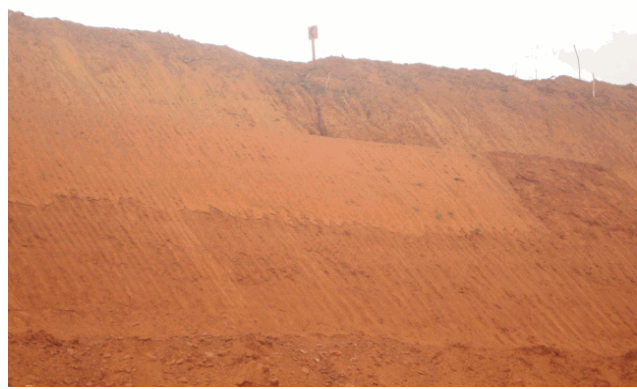
Foto 2 : 05/07/2010

Ravina formada na crista do corte

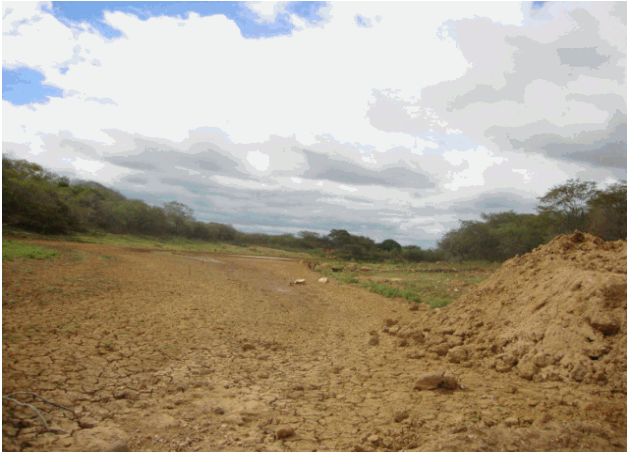
Foto 1 : 05/07/2010

Na porção direita da foto nota-se acúmulo de material arenoso em APP. Drenagem intermitente praticamente seca por conta do regime pluviométrico irregular.

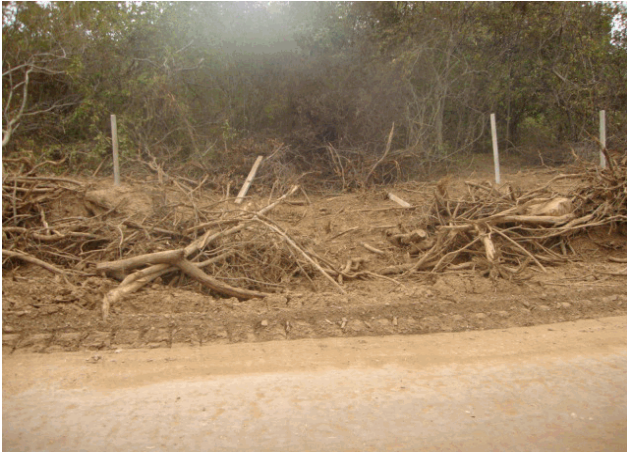
Foto 1 : 06/07/2010

Material disposto em APP de drenagem intermitente

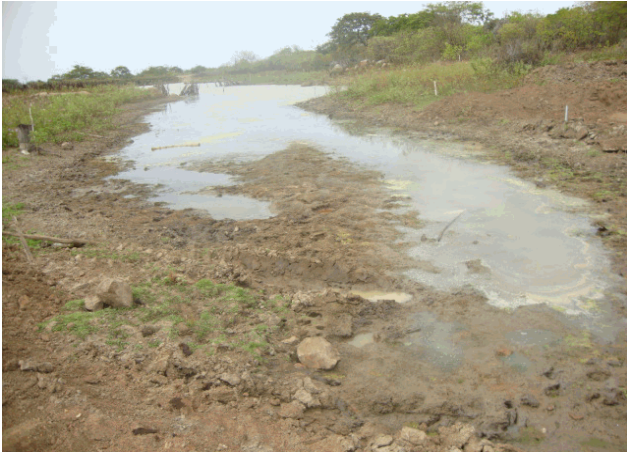
Foto 1 : 06/07/2010

Açude com sedimentos oriundos da movimentação de terra para construção da plataforma ferroviária

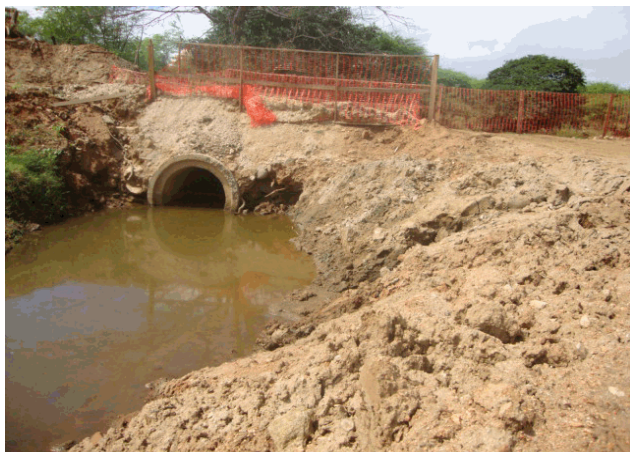
Foto 1 : 06/07/2010

Material oriundo da movimentação de terra carreando para o leito

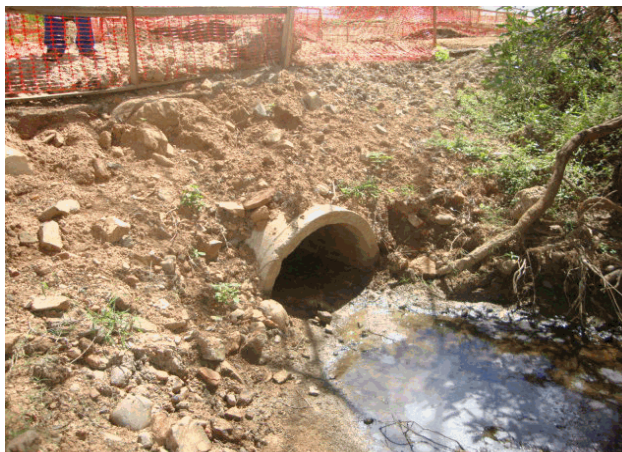
Foto 2 : 06/07/2010

Dispositivo provisório parcialmente entupido por conta do carreamento dos sedimentos de obra escoados pelas águas pluviais e posteriormente pelas águas fluviais

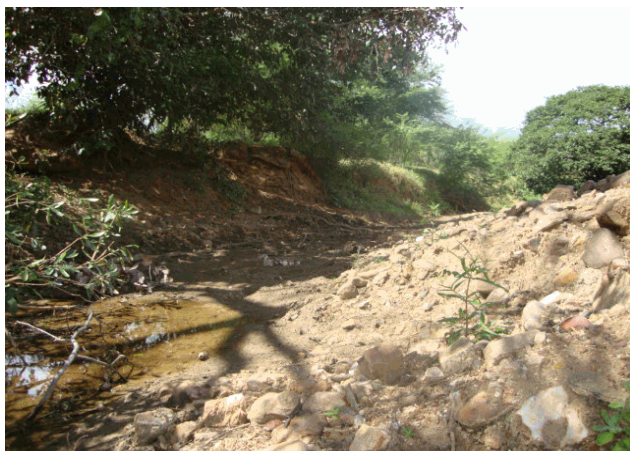
Foto 3 : 06/07/2010

Sedimentos a jusante do eixo ferroviário

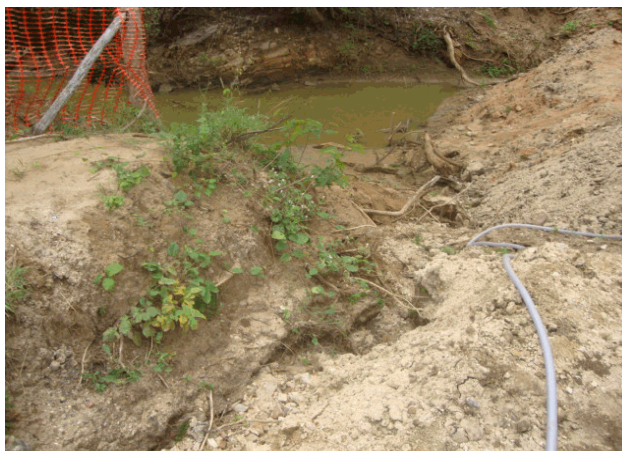
Foto 4 : 16/08/2010

Pequena ravina formada pelo escoamento preferencial das águas pluviais

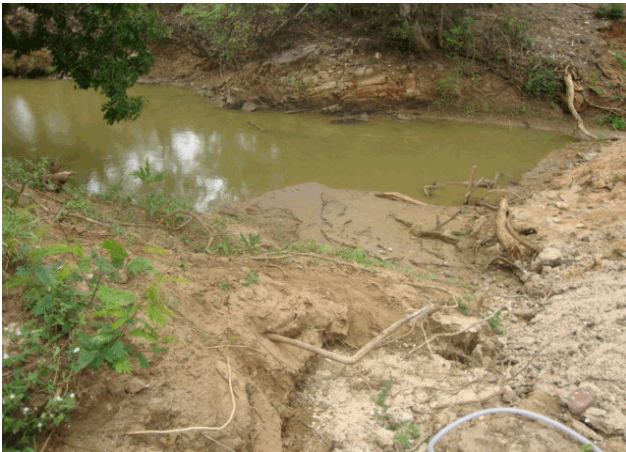
Foto 5 : 06/07/2010

Leque de sedimentos (formando pequeno banco de areia) oriundo da ravina

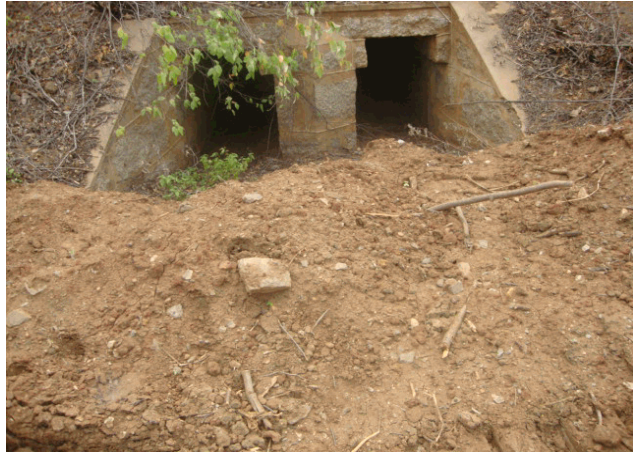
Foto 2 : 06/07/2010

Bloqueio do Caminho do escoamento em área marginal à antiga ferrovia. Observa-se o bueiro da antiga ferrovia.

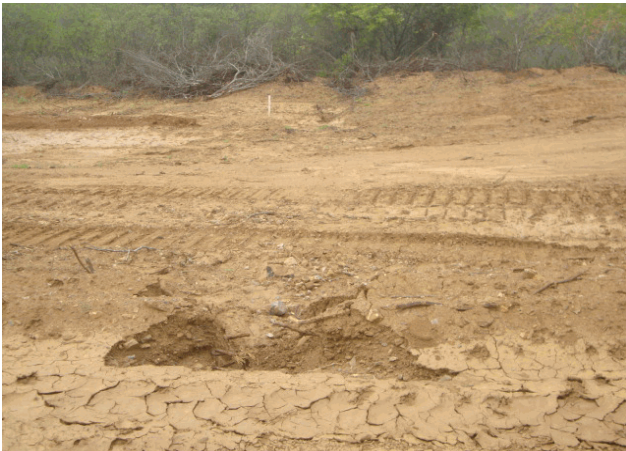
Foto 3 : 06/07/2010

Formação de sulco em área de terraplenagem

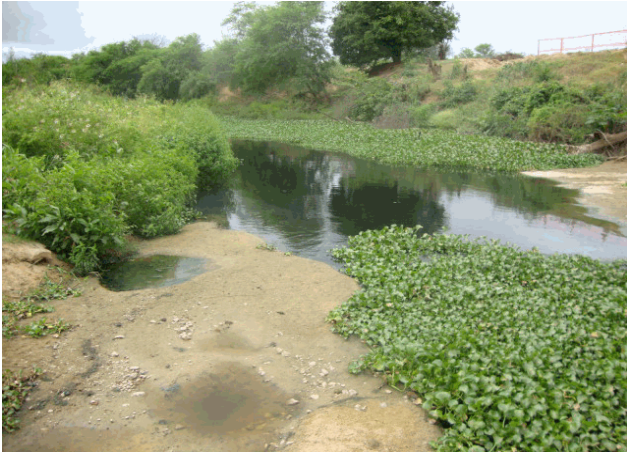
Foto 1 : 07/07/2010

Sedimentos carreados para o leito da drenagem. O Rio Pageú recebe os efluentes da área urbana de Serra Talhada, a baixa quantidade de oxigênio acaba por gerar o acúmulo de algas e odor. Cabe ressaltar que a contaminação da drenagem não é de responsabilidade da TLSA.

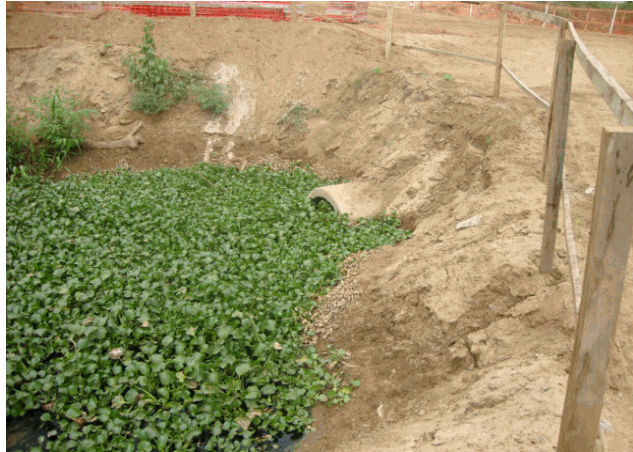
Foto 2 : 07/07/2010

Acúmulo de algas e sedimentos próximos ao dispositivo provisório de transposição da drenagem.

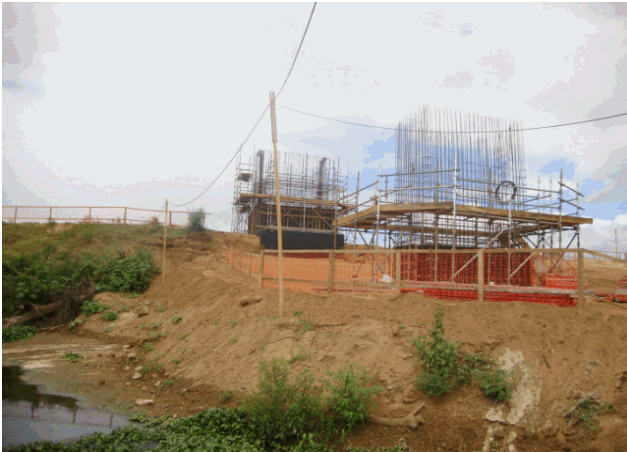
Foto 3 : 07/07/2010

Nota-se material carreando p/ o leito do rio durante a construção dos pilares da ponte

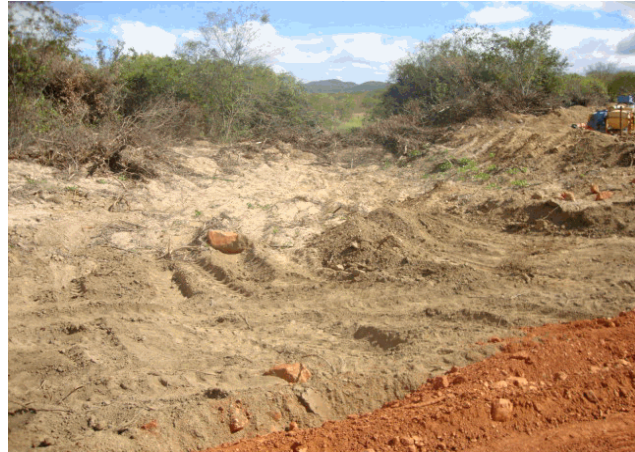
Foto 2 : 07/07/2010

Caminho da drenagem com material oriundo da movimentação de terra para necessário para construção da ponte

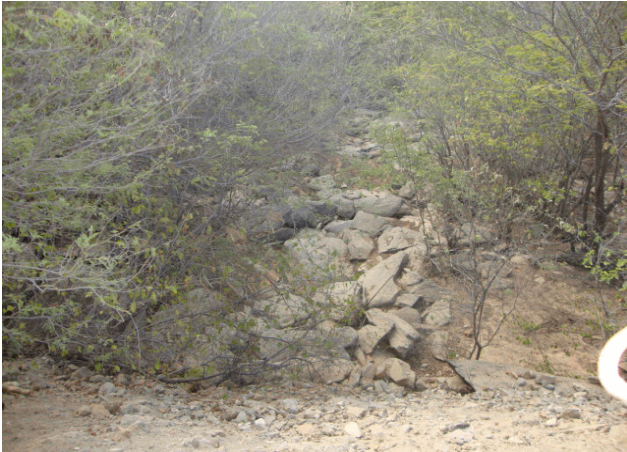
Foto 1 : 07/07/2010

Registro fotográfico de montante para jusante com barramento da drenagem durante o período de obras. Percebe-se a linha de pedras caracterizando a drenagem intermitente no terreno

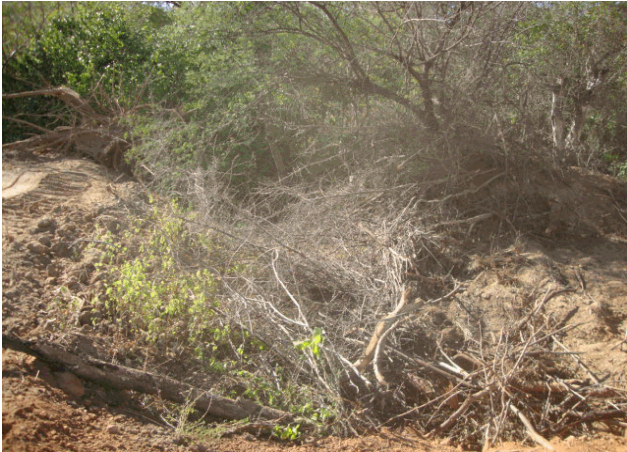
Foto 1 : 08/07/2010

Material lenhoso em APP

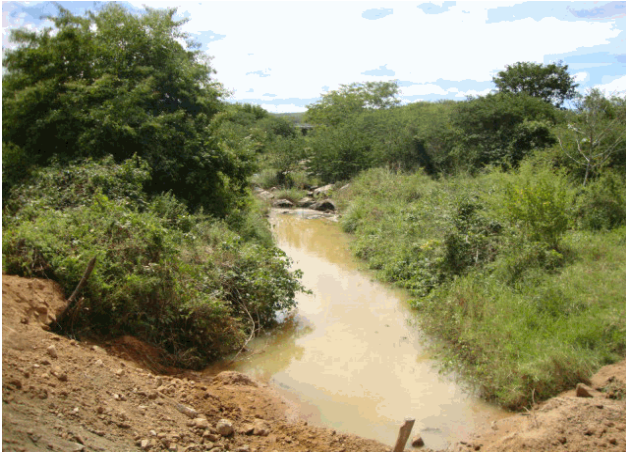
Foto 1 : 08/07/2010

Drenagem obstruída através de ensecagem do leito

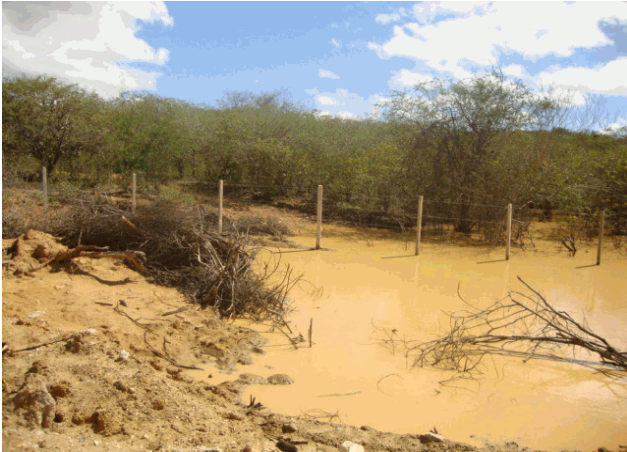
Foto 1 : 08/07/2010

Acúmulo de água a montante do empreendimento invadindo a faixa de domínio

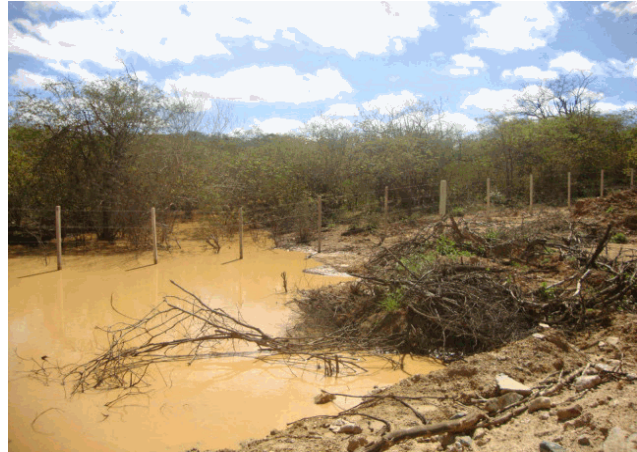
Foto 2 : 08/07/2010

Acúmulo das águas e material depositado em APP

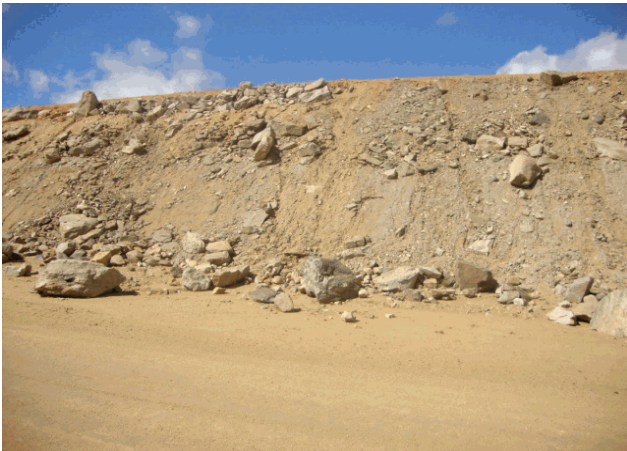
Foto 3 : 08/07/2010

Aterro sem bueiro para transpor águas pluviais

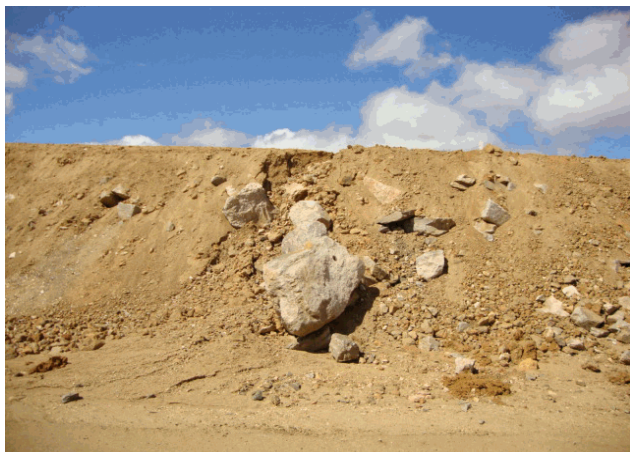
Foto 1 : 08/07/2010

Formação de ravina no topo e leque de sedimentos no pé do talude

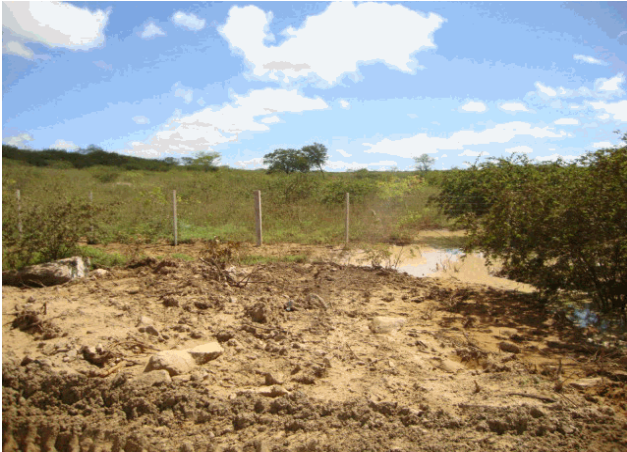
Foto 1 : 08/07/2010

Acúmulo de águas pluviais dentro da faixa de domínio e em área de terceiro

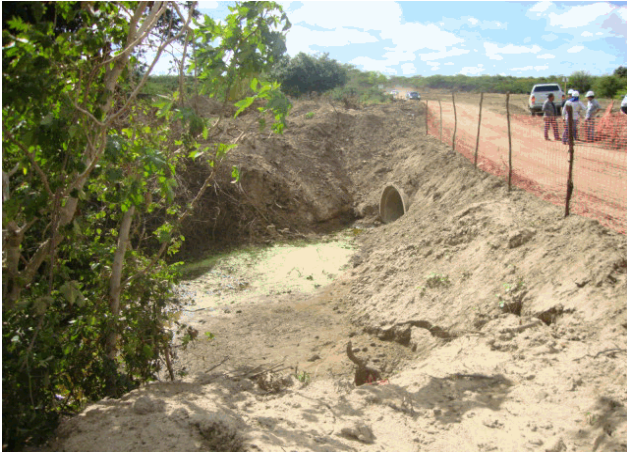
Foto 1 : 08/07/2010

Carreamento de sedimentos gerando assoreamento

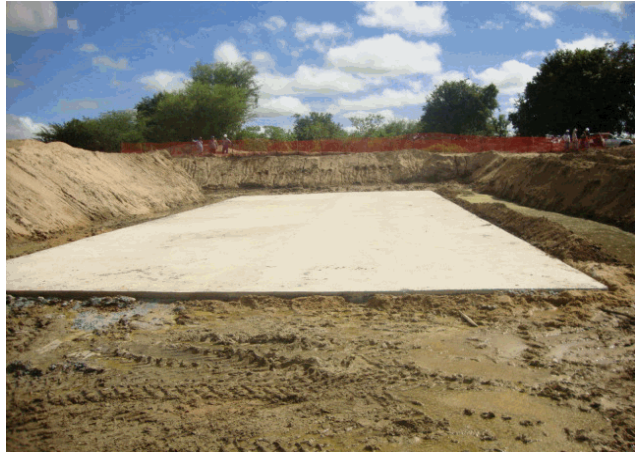
Foto 2 : 08/07/2010

Ensecagem do leito

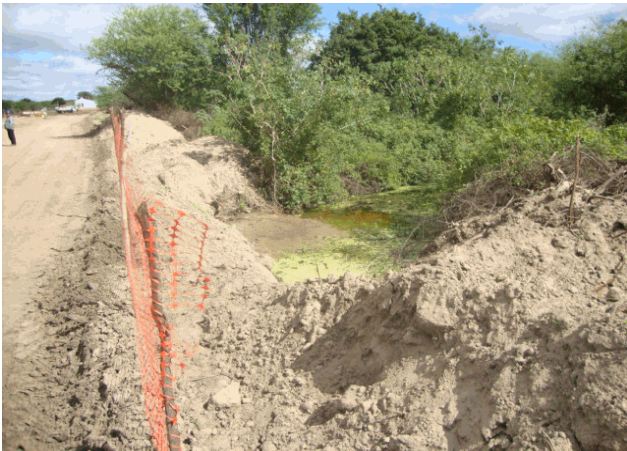
Foto 3 : 08/07/2010

Carreamento de sedimentos e disposição de material em Área de APP
