# Guias de Controle Ambiental

**TRANSNORDESTINA**  
Logística S.A.

Identificação de Melhoria

Trecho: SPS                      Lote: 01                      Município / Estado: Salgueiro - PE

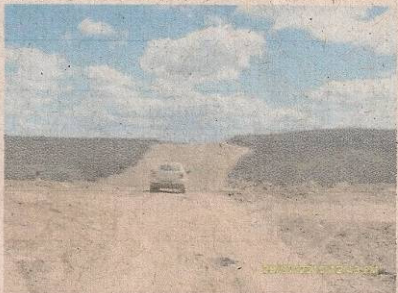
SINALIZAÇÃO VERTICAL ATRAVÉS DE PLACAS NOS CRUZAMENTOS ENTRE A FAIXA DE DOMÍNIO E A VIA DE ACESSO À COMUNIDADE ICÓS.

FALTA DE SINALIZAÇÃO VERTICAL ATRAVÉS DE PLACAS.

IMPLANTAÇÃO DE PLACAS DE SINALIZAÇÃO VERTICAL EVITANDO ASSIM POSÍVEIS ACIDENTES.

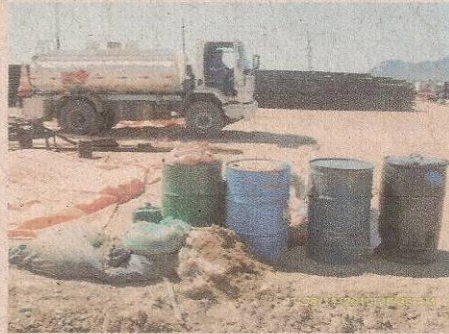
CANTEIRO ADMINISTRATIVO SITUADO NA BR116.

IDENTIFICAÇÃO DE MATERIAL CONTAMINANTE COM POSSIBILIDADE DE CONTAMINAÇÃO DO SOLO, E MAL ACONDICIONADO EM ÁREA PRÓXIMA AO ESTALEIRO DE TRILHOS.

RECOLHIMENTO E ACONDICIONAMENTO IMEDIATO DO MATERIAL.

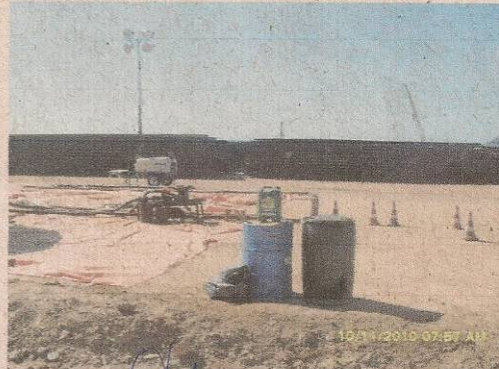
RECOLHIMENTO E ACONDICIONAMENTO  
DO MATERIAL CONTAMINADO.

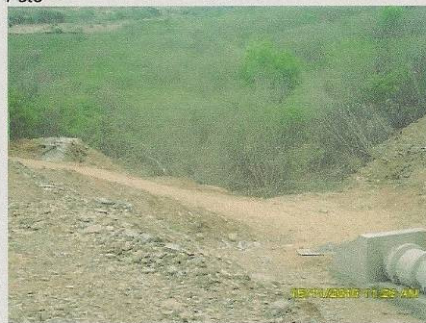
ÁREA DE PRESERVAÇÃO PERMANENTE – APP, N° 36 (INVENTÁRIO FLORESTAL).  
EXECUÇÃO DE BUEIRO SIMPLES TUBULAR EM CONCRETO.

DESCARTE INDEVIDO DE CONCRETO EM  
ÁREA DE PRESERVAÇÃO PERMANENTE –  
APP. (FOTOS EM ANEXO)

RETIRADA MANUAL E IMEDIATA, DO  
MATERIAL COM RECOMPOSIÇÃO DA ÁREA  
AFETADA. NÃO EFETUAR MAIS A ADIÇÃO DE  
NENHUM MATERIAL NA FAIXA DE APP OU  
DENTRO DE CORPO HÍDRICO.

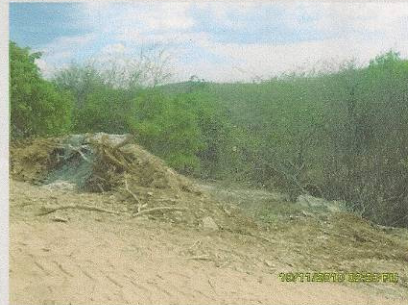
FALTA DE REMOÇÃO DO DESCARTE INDEVIDO DE CONCRETO EM ÁREA DE PRESERVAÇÃO PERMANENTE – APP. (FOTOS EM ANEXO)

RETIRADA MANUAL E IMEDIATA, DO MATERIAL COM RECOMPOSIÇÃO DA ÁREA AFETADA. NÃO EFETUAR MAIS A ADIÇÃO DE NENHUM MATERIAL NA FAIXA DE APP OU DENTRO DE CORPO HÍDRICO.

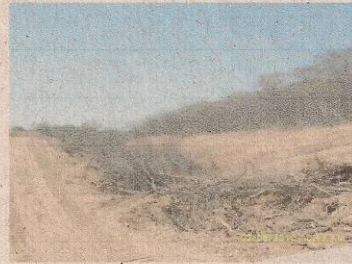
ACÚMULO DE BIOMASSA PROVENIENTE DA SUPRESSÃO VEGETAL NA ÁREA DE PRESERVAÇÃO PERMANENTE – APP. ESTACAS 10.321 A 10.341 (INVENTÁRIO FLORESTAL).

DESOBSTRUÇÃO DE RESÍDUOS PROVENIENTE DA LIMPEZA DA FAIXA DE DOMÍNIO DEPOSITADO EM ÁREA DE APP.

REMOÇÃO IMEDIATA E SE POSSÍVEL NÃO EFETUAR MAIS A ADIÇÃO DE NENHUM MATERIAL NA FAIXA DE APP.

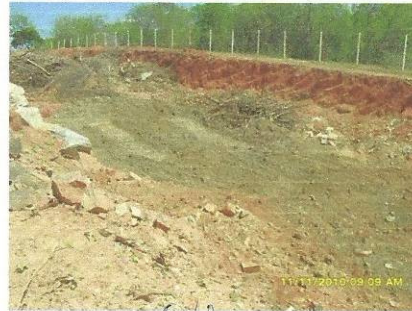
REMOÇÃO DE RESÍDUOS SÓLIDOS  
PROVENIENTE DE CONSTRUÇÃO  
DENTRO DA CAIXA DE EMPRÉSTIMO.
