Conformidade

Trecho: SPS

Lote: 01

Município / Estado: Salgueiro - PE

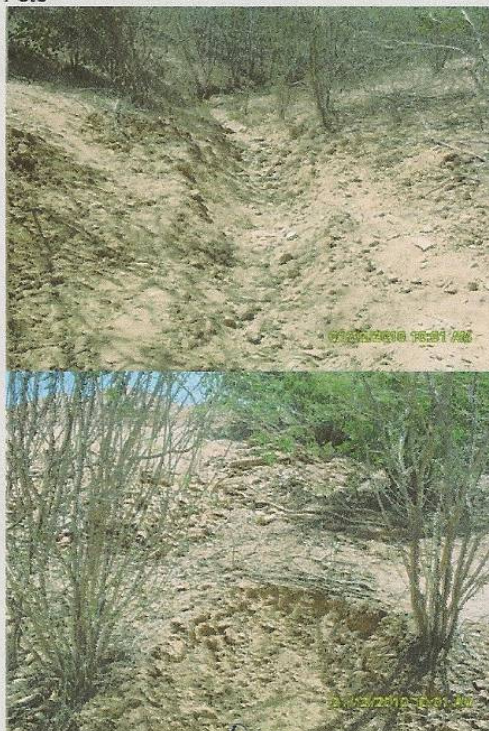
ÁREA DE PRESERVAÇÃO PERMANENTE – APP, N° 36 (INVENTÁRIO FLORESTAL).
EXECUÇÃO DE BUEIRO SIMPLES TUBULAR EM CONCRETO.

RECOLHIMENTO DO DESCARTE
INDEVIDO DE CONCRETO EM ÁREA DE
PRESERVAÇÃO PERMANENTE – APP.

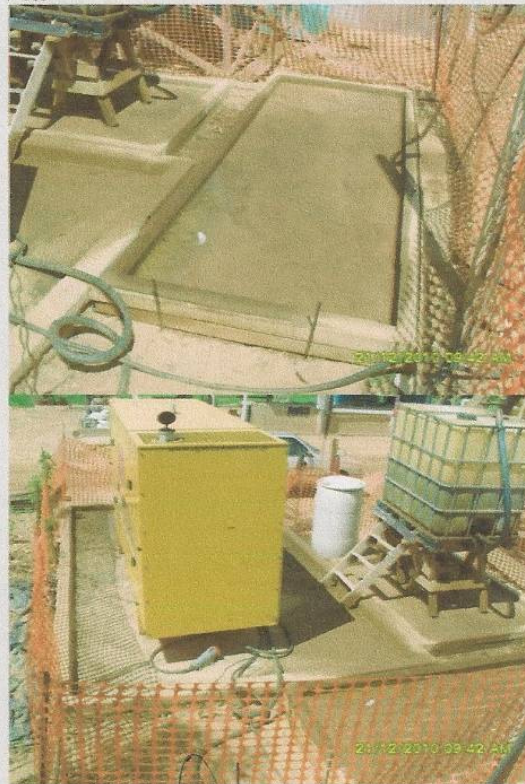
UNIDADE DE GRUPO GERADOR DE ENERGIA DO CANTEIRO DE OBRAS AVANÇADO
LOCADO NA PONTE SOBRE O RIACHO FORMIGA.

LIMPEZA E MANUTENÇÃO DA CAIXA DE
CONTENÇÃO DA UNIDADE DE GRUPO
GERADOR DE ENERGIA.

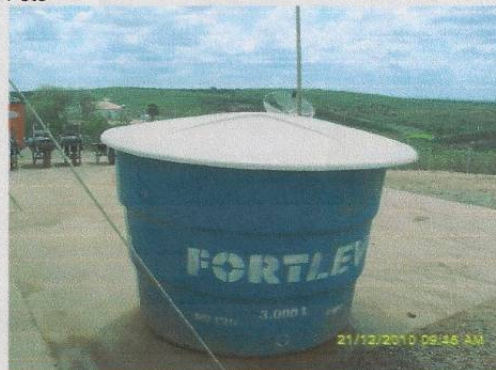
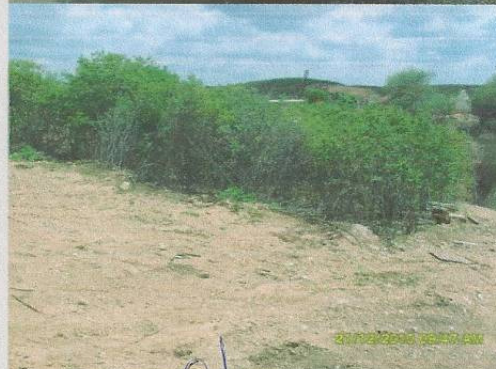
CAIXA DE D'ÁGUA E MATERIAL DESCARTADO DE FORMA IREGULAR NO PONTO DE APOIO PRÓXIMO A PONTE SOBRE O RIACHO FORMIGA.

LIMPEZA DA CAIXA D'ÁGUA E REMOÇÃO, LIMPEZA E ACONDICIONAMENTO DE MATERIAL DESCARTADO POR TRÁS DO PONTO DE APOIO.

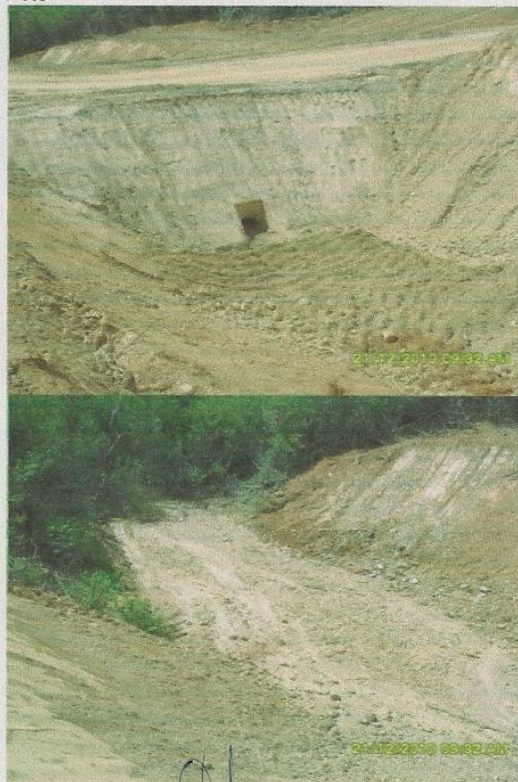
BUEIRO NA ESTACA 10.221.

DESOBSTRUÇÃO DO BUEIRO DA ESTACA 10.221.

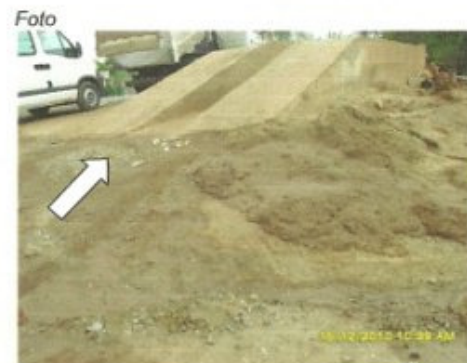
RAMPA DE LAVAGEM DE VEÍCULOS DO CANTEIRO DE OBRA DA PE-390

FALTA DE CANALETA DE COLETA DE RESÍDUOS ORIUNDOS DA RAMPA DE LAVAGEM DE VEÍCULOS NO CANTEIRO DE OBRAS DA PE390.

EXECUÇÃO DE OBRA CORRETIVA PARA IMPLANTAÇÃO DE CANALETA DE COLETA.

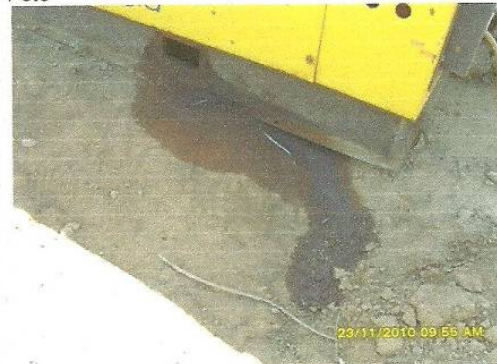
UNIDADES DE GRUPO GERADORES DE ENERGIA NAS DIVERSAS ESTACAS MENCIONADAS ACIMA.

UNIDADES DE GRUPO GERADORES DE ENERGIA SEM BANDEJA DE CONTENÇÃO E APRESENTANDO VAZAMENTO DE ÓLEO.

IMPLANTAÇÃO IMEDIATA DA BANDEJA DE CONTENÇÃO E REPARO DOS VAZAMENTOS DE ÓLEO EXISTENTES.

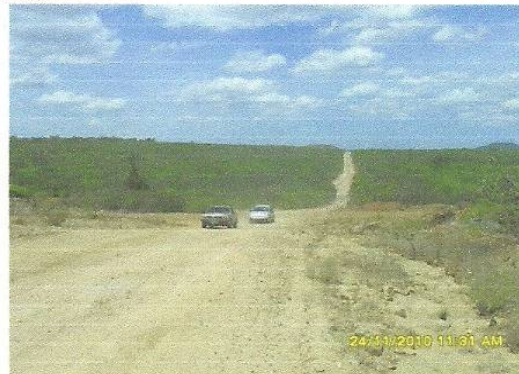
SINALIZAÇÃO VERTICAL ATRAVÉS DE PLACAS NOS CRUZAMENTOS ENTRE A FAIXA DE DOMÍNIO E A VIA DE ACESSO À COMUNIDADE DE TAUAPIRANGA.

FALTA DE SINALIZAÇÃO VERTICAL ATRAVÉS DE PLACAS.

IMPLANTAÇÃO DE PLACAS DE SINALIZAÇÃO VERTICAL EVITANDO ASSIM POSÍVEIS ACIDENTES.

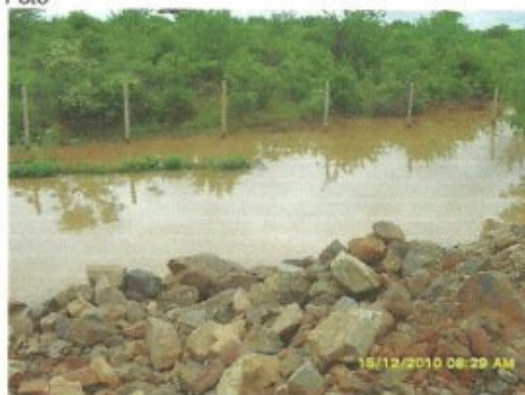
ACÚMULO DE ÁGUA DE CORPO HÍDRICO NA ESTACA 20.160.

ÁCUMULO DE ÁGUA DE CORPO HÍDRICO, DEVIDO A FALTA DE SISTEMA DE DRENAGEM EM VIA DE ACESSO.

DESOBSTRUÇÃO DA VIA DE ACESSO POR MANILHAS TEMPORÁRIAS PARA LIBERAÇÃO DA ÁGUA REPRESADA, CASO SEJA USADO OUTRO ARTIFÍCIO PARA O SISTEMA DE DRENAGEM OBSERVAR SE NÃO HAVERÁ REPRESAMENTO DA ICTIOFAUNA.

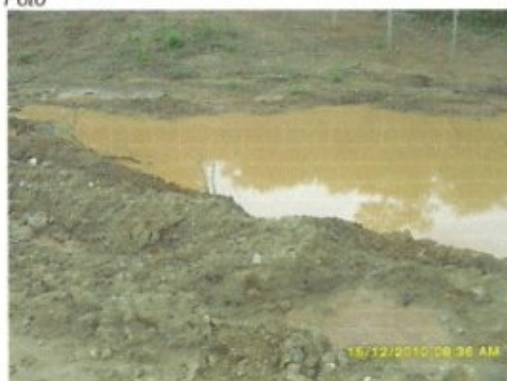
ACÚMULO DE ÁGUA EM ÁREA DE PRESERVAÇÃO PERMANENTE – APP, APP N° 13, ESTACAS 20.301 A 20.313 (INVENTÁRIO FLORESTAL).

ACÚMULO DE ÁGUA EM ÁREA DE PRESERVAÇÃO PERMANENTE – APP, DEVIDO A FALTA DE SISTEMA DE DRENAGEM EM VIA DE ACESSO.

DESOBSTRUÇÃO DA VIA DE ACESSO POR MANILHAS TEMPORÁRIAS PARA LIBERAÇÃO DA ÁGUA REPRESADA, CASO SEJA USADO OUTRO ARTIFÍCIO PARA O SISTEMA DE DRENAGEM OBSERVAR SE NÃO HAVERÁ REPRESAMENTO DA ICTIOFAUNA.

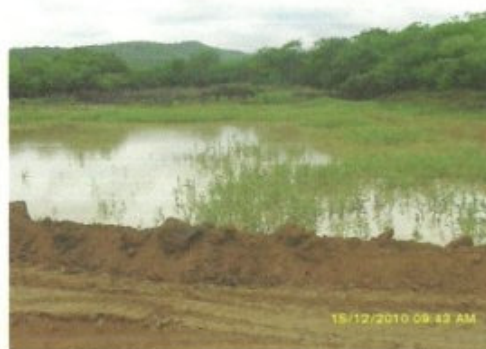
ACÚMULO DE ÁGUA EM ÁREA DE PRESERVAÇÃO PERMANENTE – APP. APP N° 06, ESTACAS 21.351 A 21.364 (INVENTÁRIO FLORESTAL).

ÁCUMULO DE ÁGUA EM ÁREA DE PRESERVAÇÃO PERMANENTE – APP, DEVIDO A FALTA DE SISTEMA DE DRENAGEM EM VIA DE ACESSO.

DESOBSTRUÇÃO DA VIA DE ACESSO POR MANILHAS TEMPORÁRIAS PARA LIBERAÇÃO DA ÁGUA REPRESADA, CASO SEJA USADO OUTRO ARTIFÍCIO PARA O SISTEMA DE DRENAGEM OBSERVAR SE NÃO HAVERÁ REPRESAMENTO DA ICTIOFAUNA.

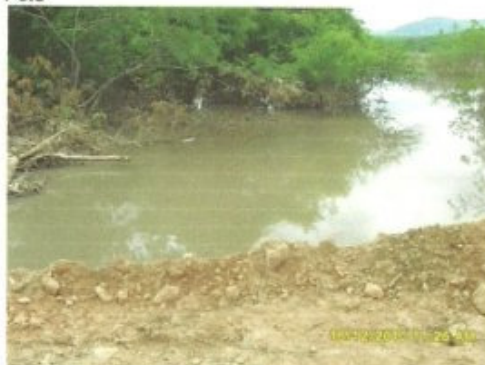
ACÚMULO DE ÁGUA EM ÁREA DE PRESERVAÇÃO PERMANENTE – APP. APP Nº 11, ESTACAS 22.358 A 22.365 (INVENTÁRIO FLORESTAL).

ÁCUMULO DE ÁGUA EM ÁREA DE PRESERVAÇÃO PERMANENTE – APP, DEVIDO A FALTA DE SISTEMA DE DRENAGEM EM VIA DE ACESSO.

DESOBSTRUÇÃO DA VIA DE ACESSO POR MANILHAS TEMPORÁRIAS PARA LIBERAÇÃO DA ÁGUA REPRESADA, CASO SEJA USADO OUTRO ARTIFÍCIO PARA O SISTEMA DE DRENAGEM OBSERVAR SE NÃO HAVERÁ REPRESAMENTO DA ICTIOFAUNA.

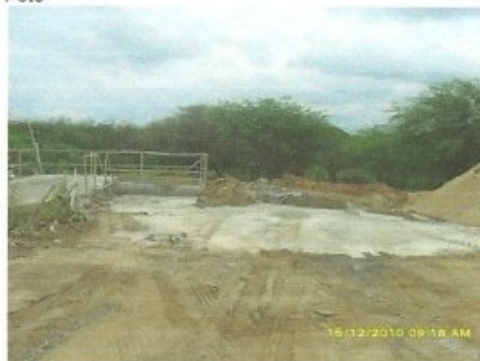
PONTO DE APOIO DO RIO EXU VELHO.

DESCARTE DE CONCRETO FORA DA CAIXA DE LAVAGEM DE BETONEIRA E TRANSBORDAMENTO DA MESMA NO PONTO DE APOIO DO RIO EXU VELHO.

LIMPEZA DO SOLO CONTAMINADO PELO CONCRETO E MANUTENÇÃO DO NÍVEL DA CAIXA DE COLETA. EVITAR FUTUROS DESCARTES E LIMPEZA FORA DA CAIXA DE COLETA.
