Fichas do Controle Ambiental

TRANSNORDESTINA
Logística S.A.

ARCADIS TETRAPLAN

Trecho: SPS Lote: 03 Município / Estado: Custódia/PE

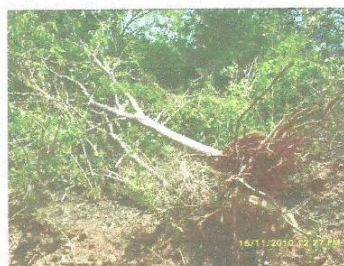
Em vistoria as atividades de supressão vegetal no lote 03 cumprindo os Programas de Supressão Vegetal e Afugentamento e Salvamento da Fauna descrito no PBA, a equipe da ARCADIS Tetraplan, identificou uma não conformidades nas atividades de supressão vegetal para a construção de cerca de faixa de domínio, foi registrado um trator de esteira em atividade sem equipe de afugentamento, supressão de árvores com mais 0,15 cm de diâmetros e obstrução dos pontos caracterizados como APPs.

- Não pode haver supressão vegetal sem a equipe de afugentamento da fauna;
- Informar com antecedência a localização das frentes de Supressão Vegetal, para a mobilização das equipes de afugentamento;
- Suprimir com trator de esteira apenas vegetação com diâmetro inferior a 0,15 cm e com Motosserra as acima de 0,15 cm de diâmetros;
- Minimizar os impactos na supressão vegetal das cercas em áreas de APPs, suprimindo apenas o necessário.

O problema foi solucionado, não esta ocorrendo supressão de arvores com diâmetro superior a 0,15 cm e a equipe da ARCADIS Tetraplan esta sendo informada com antecedência onde será a atividade de supressão vegetal.

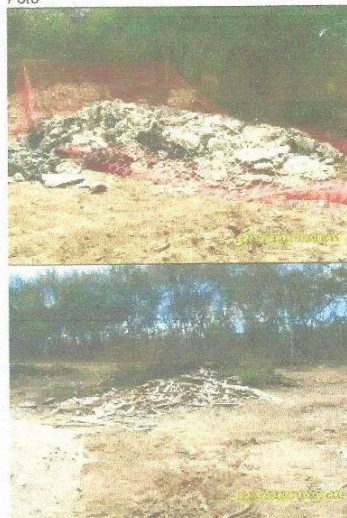
Em vistoria no lote 03 foi identificado que ao término das construções das Obras de Artes Correntes (OAC's) não estão sendo removidos os materiais utilizados e também os resíduos sólidos existentes (embalagem vazia de cimento, sobra de madeira, etc.).

Foi registrado que ao término das construções das Obras Artes Correntes (OAC's) que os materiais utilizados e resíduos sólidos existentes não estão sendo recolhidos.

- Recolher todos os resíduos gerados pelas obras;
- Gerar o mínimo possível de resíduos e recolher o resíduo gerado na construção ao término da obra;

* Os resíduos serão recolhidos e acondicionados em local identificado

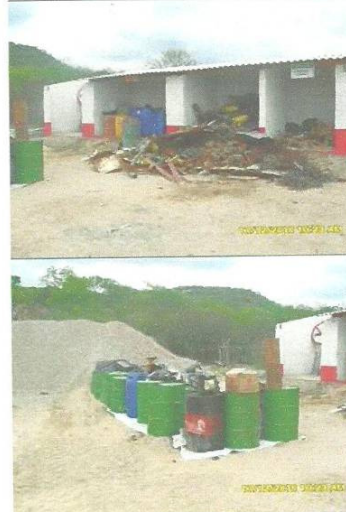
Em vistoria no canteiro de obra avançado foi identificado na instalação da central de reciclagem, resíduos sólidos e efluentes acondicionados de forma inadequada.

Resíduos sólidos e efluentes acondicionado de forma inadequada. Expostos ao tempo e em contato direto com o solo.

- Armazenar os resíduos e efluentes em local adequado sem contato com o solo.

Medida adotadas → Ampliação da Central de Estocagem Temporária de Resíduos.

Medida Emergencial → Transferência dos resíduos para área coberta/piso impermeabilizado da oficina mecânica

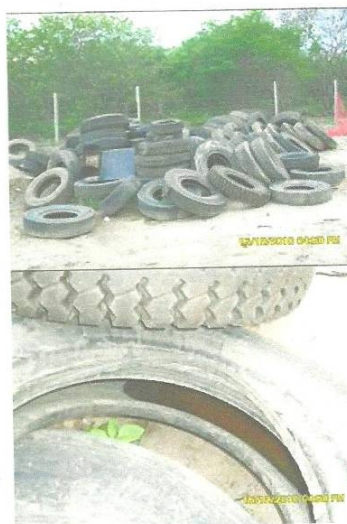
Na instalação de apoio da equipe da terraplanagem que fica localizado próximo a estaca 32.200 da CNO foi identificado acúmulos de pneus acondicionados de forma incorreta ao ar livre com água empoçada..

Pneus acondicionados de forma incorreta ao ar livre com água empoçada, dando condições a procriação do mosquito transmissor (Aedis Egips).

- Retirar a água dos pneus e armazenar-los de forma que não juntem água.

*Os pneus já foram cobertos por lona.
A água foi jogada fora dos pneus.
Data: 20/10/2020*

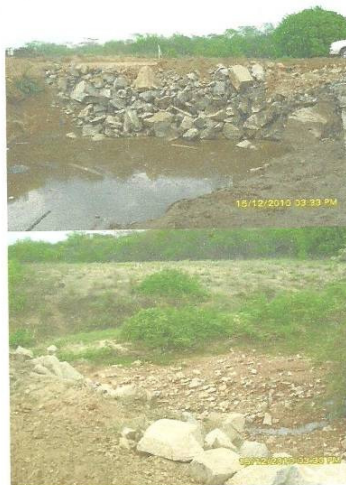
Em vistoria na construção da OAE na ponte do Riacho Bom Jesus, observou-se APP obstruída.

APP obstruída com aterro e pedras, impedindo a passagem da fauna aquática e a água escoando de forma deficiente, fazendo com que a mesma fique retida.

- Desobstruir APP de forma que não prejudique a passagem da água e da fauna aquática.

→ Em virtude de segurança o trecho da obra de serviço foi alargado obstruindo momentaneamente a APP.
→ Hoje a APP já se encontra tra desobstruída.

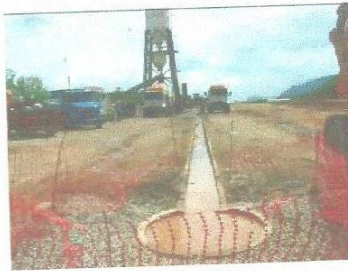
Foi identificado que na central de concreto a água esta sendo utilizada de forma consciente e não esta havendo desperdício.

Caneleta com receptor d'água feita por três manilhas para receber a água e a mesma esta sendo captada e posteriormente reutilizada em umectação.

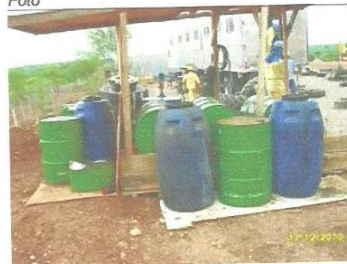
No canteiro provisório da estaca 40.896 observou-se coletores de óleo em local inadequado.

- Coletores de óleo expostos ao tempo e sobre madeirite sem qualquer tipo de contenção.

- Colocar uma caixa de contenção para evitar o contato do efluente com o solo e providenciar uma cobertura para que o mesmo não fique exposto ao tempo.

Os coletores de óleo expostos ao tempo serão recolhidos. Ficará no local apenas os coletores de óleo sobre caixa de contenção.

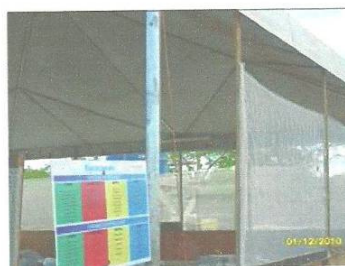
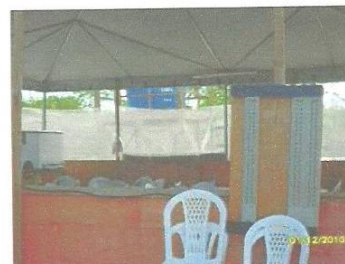
Em vistoria no lote 04, foi identificadas instalações de apoio com refeitório provisório funcionando sem adequação de higiene. Observou-se colocação parcial de telas de proteção contra a presença de insetos e com isso aumento do risco de contaminação.

- Foi identificado refeitório com instalação parcial de telas, onde o mesmo deveria ser 100% telado.

- Os refeitórios devem ser projetados com instalações adequadas de modo a permitir condições satisfatórias de higiene e limpeza, para que os trabalhadores possam fazer suas refeições em ambientes limpos, arejados e protegidos contra insetos. Para isso deve ser utilizado telas ou outro dispositivo de proteção, que não permita a entrada de insetos.

Estaremos colocando
tela em todos
refeitórios dentro
do prazo estabelecido.
João Paulo
