Ficha de Cadastro de Feições Erosivas

Local Salgueiro - PE

Est 10083

Ponto 1 **Equacionado?** NÃO 39° 8' 2.356" W 7° 57' 59.414" S

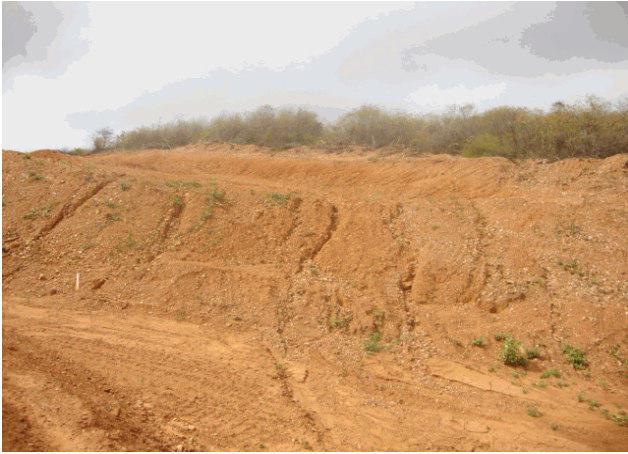
Foto 1 : 05/07/2010

Formação de sulcos na área de aterro / erosão do talude marginal da via de acesso , carreando material para a área de drenagem superficial

Ravinas formadas a montante

Instalar sistema de drenagem eficiente atentando-se para o período das chuvas/ Retirar Material excedente da APP / Criar alternativa tecnológica para transposição da drenagem (ainda que intermitente) na via de acesso da obra para evitar o represamento a montante e assoreamento a jusante.

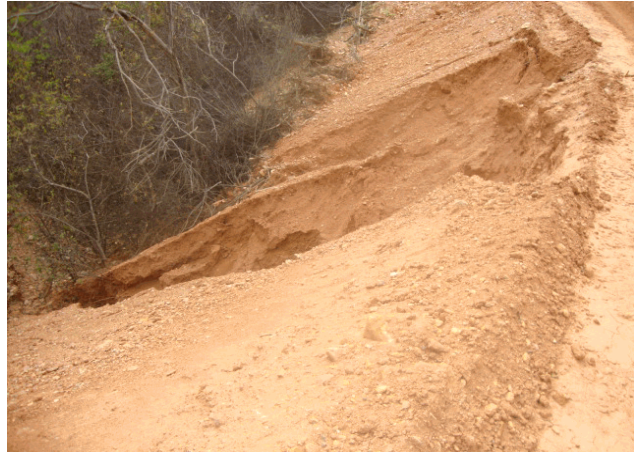
Foto 2 : 07/05/2010

Solapamento associado ao escoamento superficial das águas pluviais

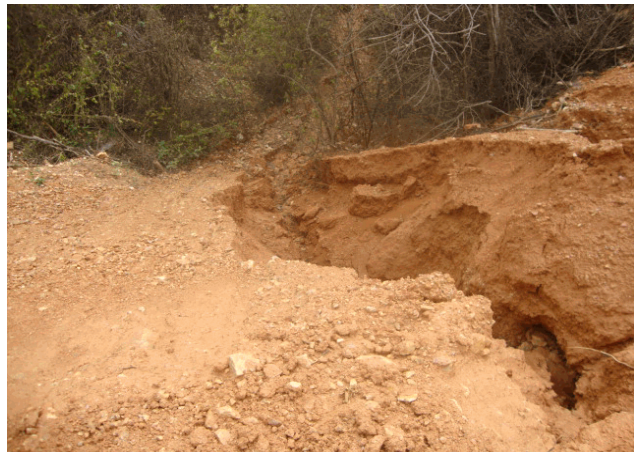
Foto 4 : 07/05/2010

Carreamento de sedimentos para drenagem intermitente.

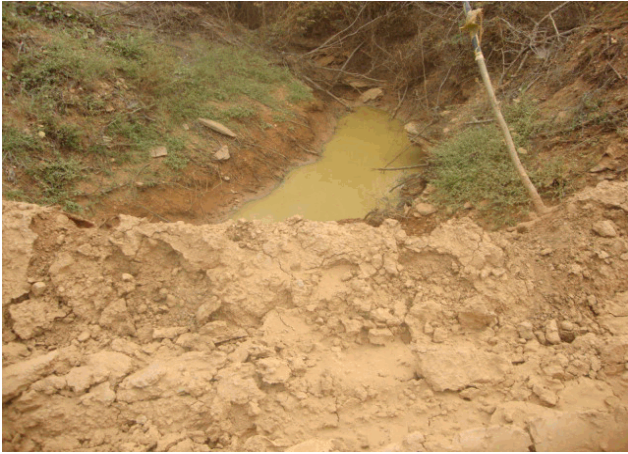
Foto 1 : 05/07/2010

Represamento de Drenagem a montante do empreendimento

Drenagem intermitente obstruída por aterro criado para via de acesso da obra e sem dispositivo de transposição.

Instalar sistema de drenagem eficiente atentando-se para o período das chuvas/ Retirar Material excedente da APP / Criar alternativa tecnológica para transposição da drenagem (ainda que intermitente) na via de acesso da obra para evitar o represamento a montante e assoreamento a jusante

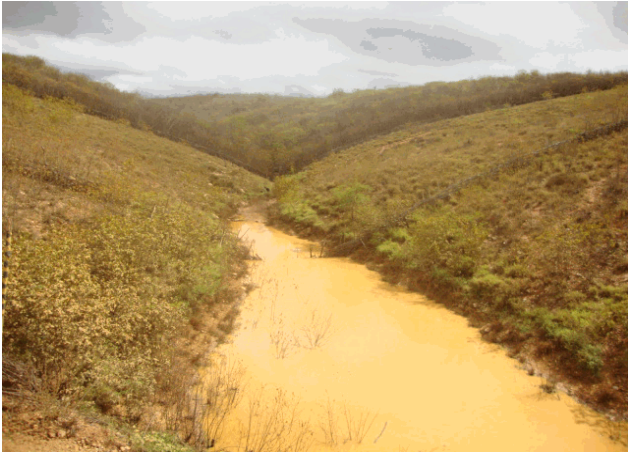
Foto 1 :

Acúmulo de águas pluviais em APP de drenagem intermitente

Instalar sistema de drenagem eficiente atentando-se para o período das chuvas/ Retirar Material excedente da APP / Criar alternativa tecnológica para transposição da drenagem (ainda que intermitente) na via de acesso da obra para evitar o represamento a montante e assoreamento a jusante.

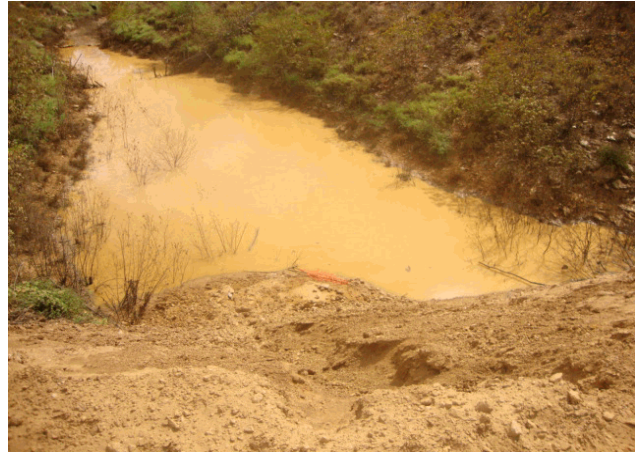
Foto 2 :

Vista do aterro da via de acesso para o fundo de vale / Observa-se a formação de pequena ravina no corpo do aterro.

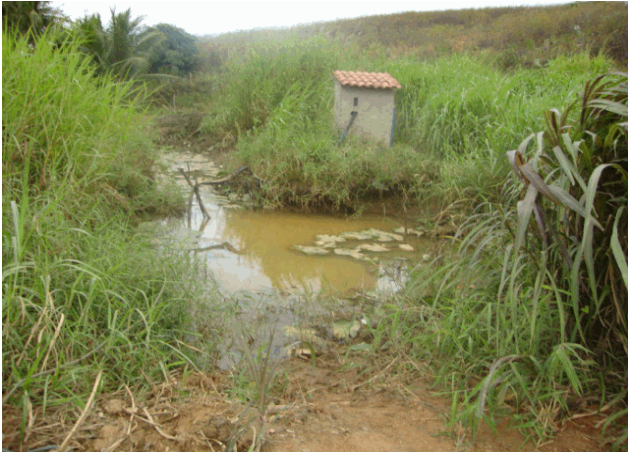
Foto 1 :

Riacho Formiga - Foto de Jusante para Montante

Instalar sistema de drenagem eficiente atentando-se para o período das chuvas/ Retirar Material excedente da APP / Criar alternativa tecnológica para transposição da drenagem (ainda que intermitente) na via de acesso da obra para evitar o represamento a montante e assoreamento a jusante. Promover a Limpeza do Bueiro Provisório

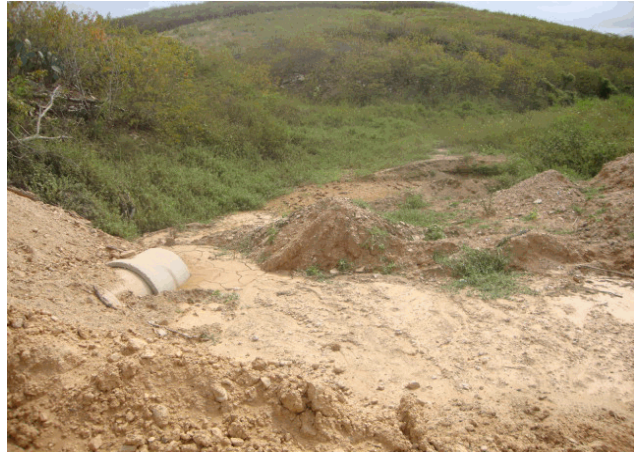
Foto 2 :

Assoreamento a Jusante, observa-se que o bueiro provisório carece de manutenção para garantir o escoamento superficial

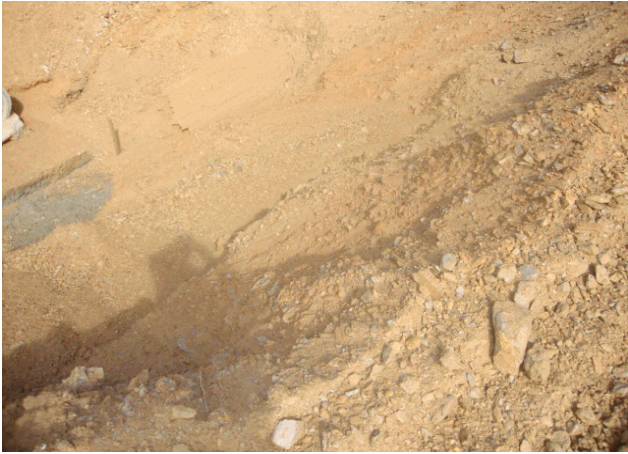
Foto 1 :

Eosão na borda da via de acesso

Instalar sistema de drenagem eficiente atentando-se para o período das chuvas

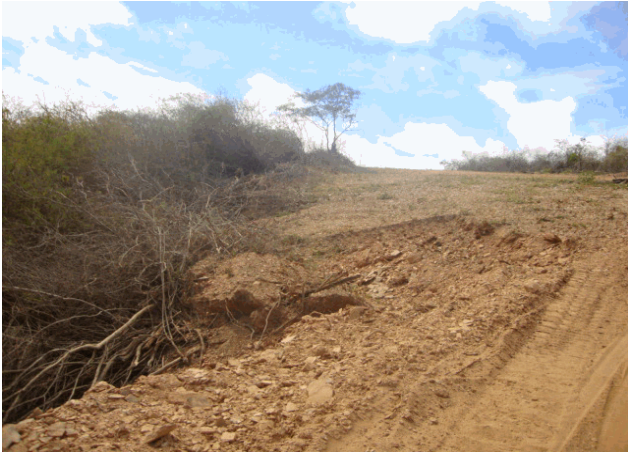
Foto 1 : 05/07/2010

Carreamento de Material associado ao escoamento de águas pluviais.

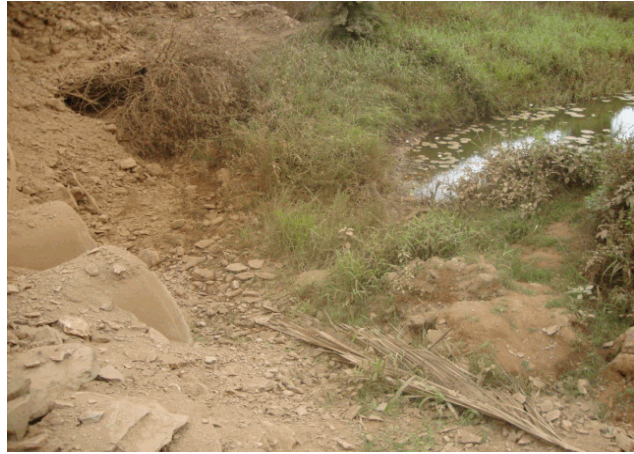
Foto 2 : 05/07/2010

Bueiro provisório instalado acima do nível da vazão mínima

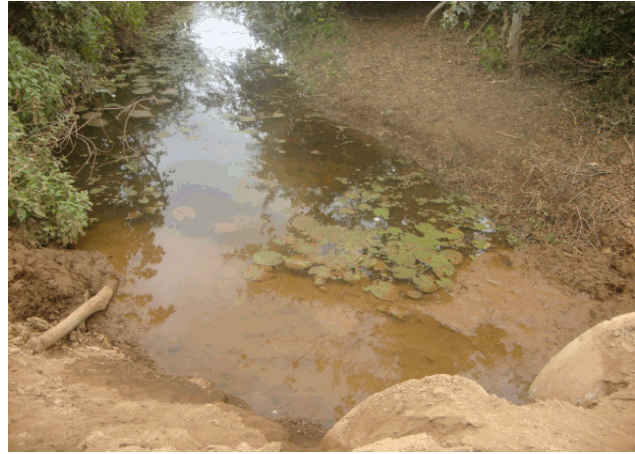
Foto 2 : 05/07/2010

Pequeno carreamento de sedimentos para dentro da calha fluvial (Vista para montante do empreendimento)

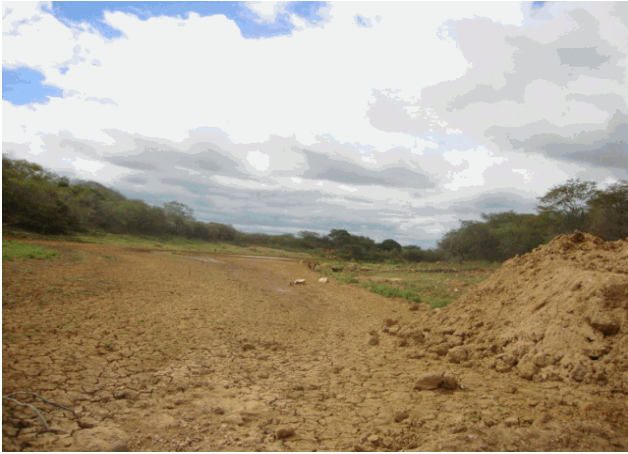
Foto 1 : 05/07/2010

Na porção direita da foto nota-se acúmulo de material arenoso em APP. Drenagem intermitente praticamente seca por conta do regime pluviométrico irregular.

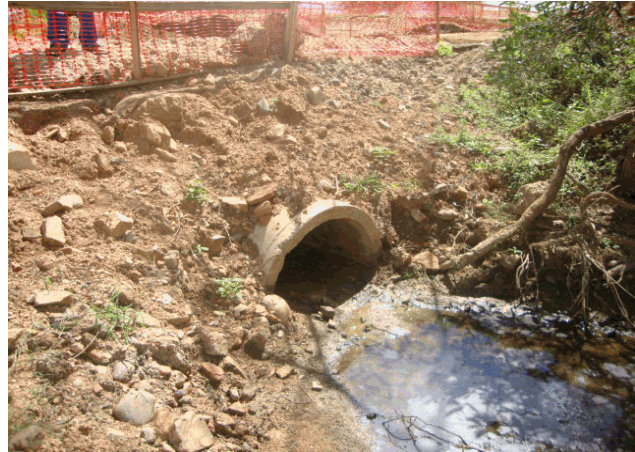
Foto 2 : 06/07/2010

Dispositivo provisório parcialmente entupido por conta do carregamento dos sedimentos de obra escoados pelas águas pluviais e posteriormente pelas águas fluviais

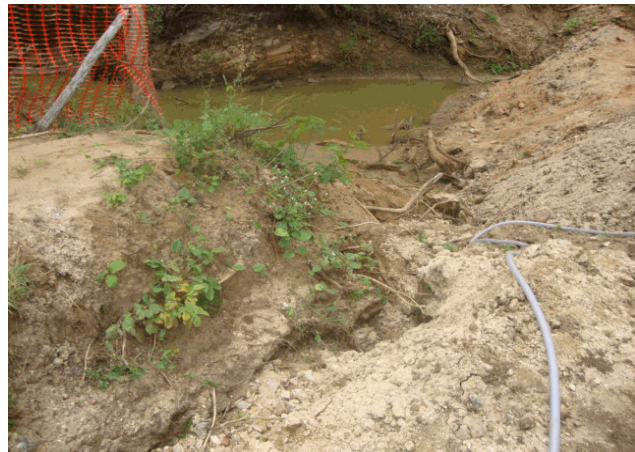
Foto 4 : 16/08/2010

Pequena ravina formada pelo escoamento preferencial das águas pluviais

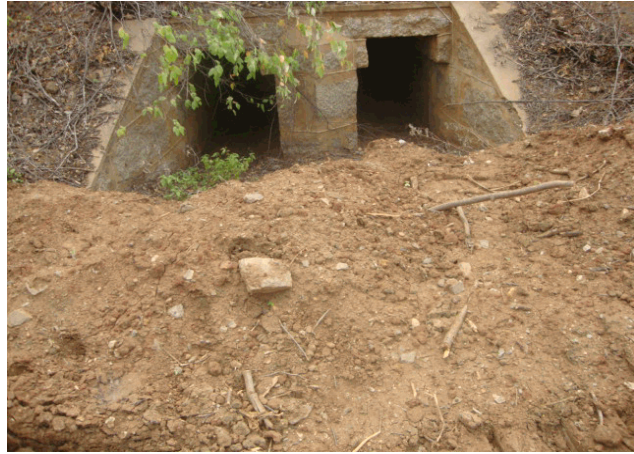
Foto 2 : 06/07/2010

Bloqueio do Caminho do escoamento em área marginal à antiga ferrovia. Observa-se o bueiro da antiga ferrovia.

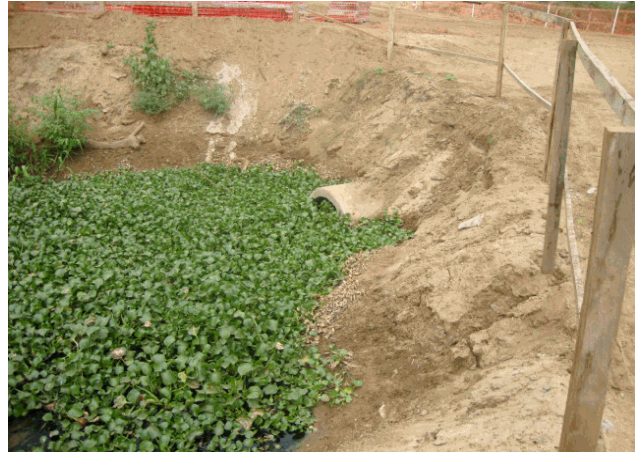
Foto 2 : 07/07/2010

Acúmulo de algas e sedimentos próximos ao dispositivo provisório de transposição da drenagem.

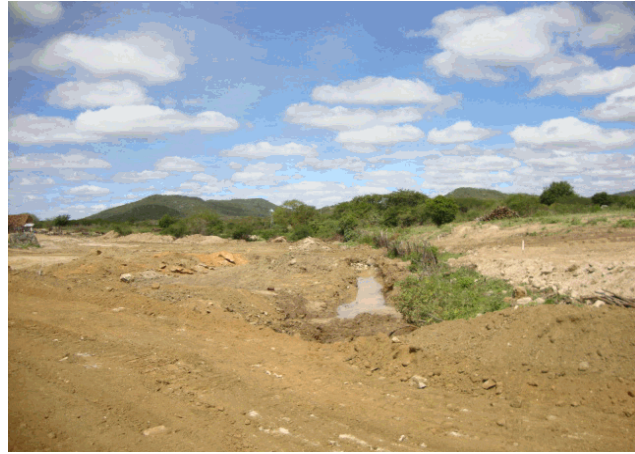
Foto 2 : 08/07/2010

Registro fotográfico da jusante

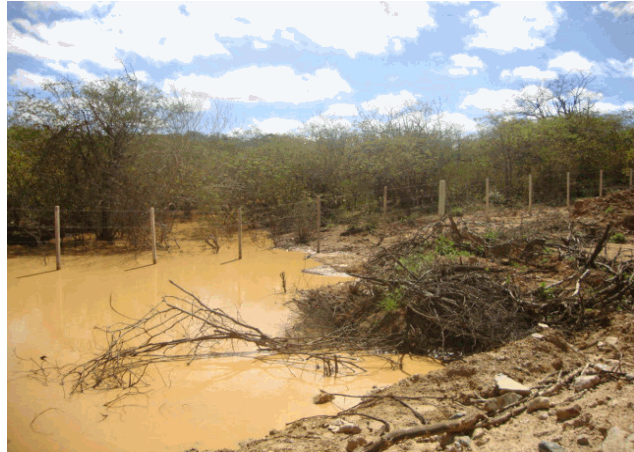
Foto 2 : 08/07/2010

Acúmulo das águas e material depositado em APP

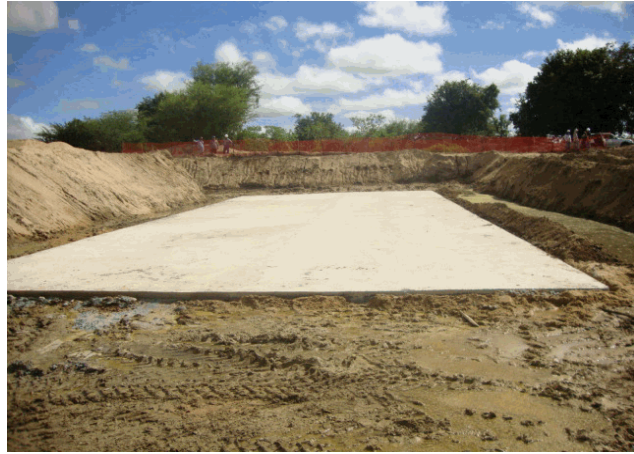
Foto 2 : 08/07/2010

Ensecagem do leito

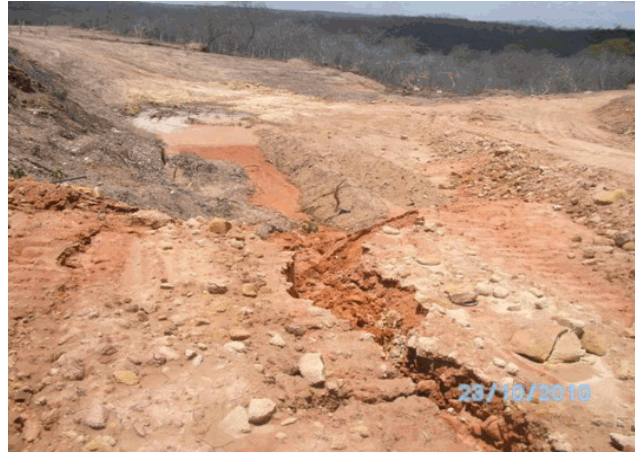
Foto 2 : 25/10/2010

Erosão na lateral esquerda da Rodovia sentido Verdejante-BR 232

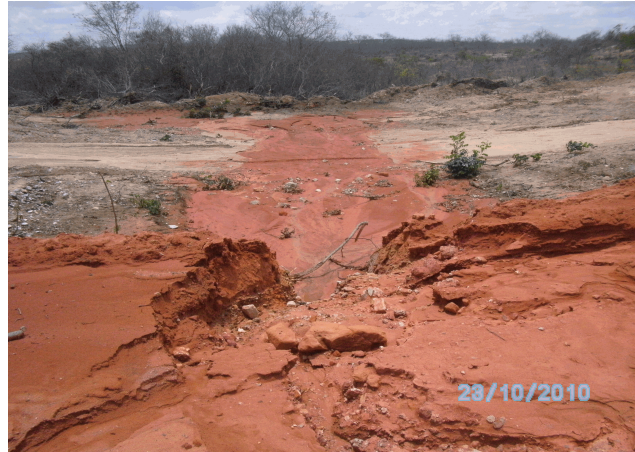
Foto 2 : 25/10/2010

Escoamento superficial das águas gerando erosão e carreamento de material de empréstimo para a APP.

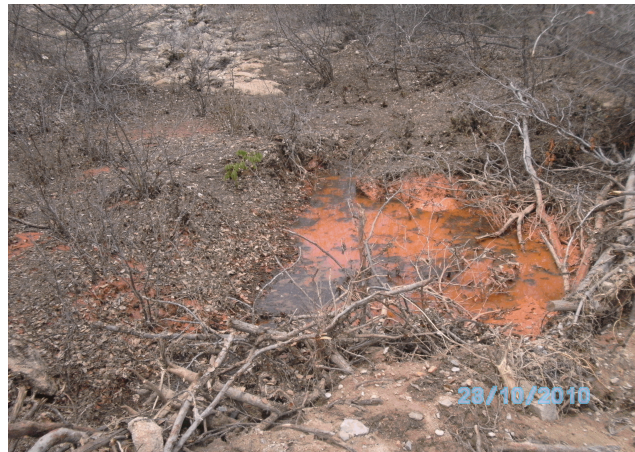
Foto 4 : 25/10/2010

Material pouco coeso areno-argiloso e com concentração de ferro a montante da ferrovia

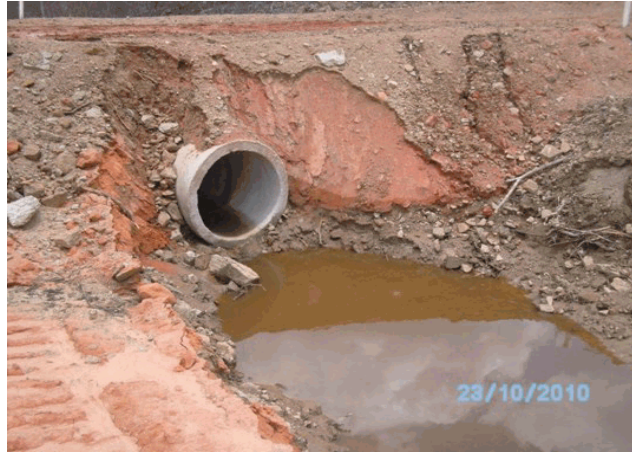
Foto 2 : 25/10/2010

Bueiro instalado para transpor as águas de um curso d'água intermitente. Talude desprotegido acaba por gerar perda de material por início de processos erosivos.

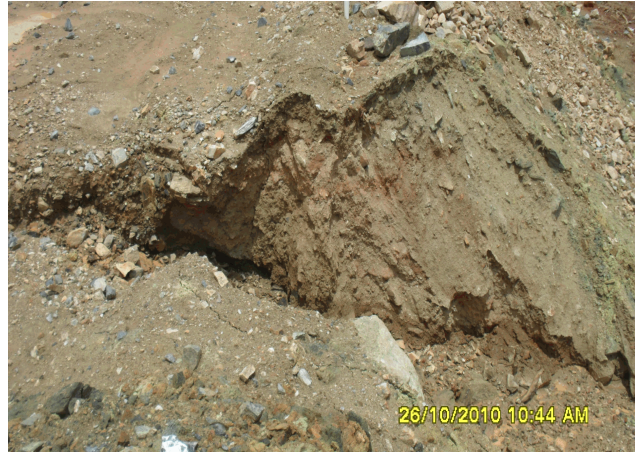
Foto 2 : 17/02/2011

Erosão em detalhe na borda da via de acesso

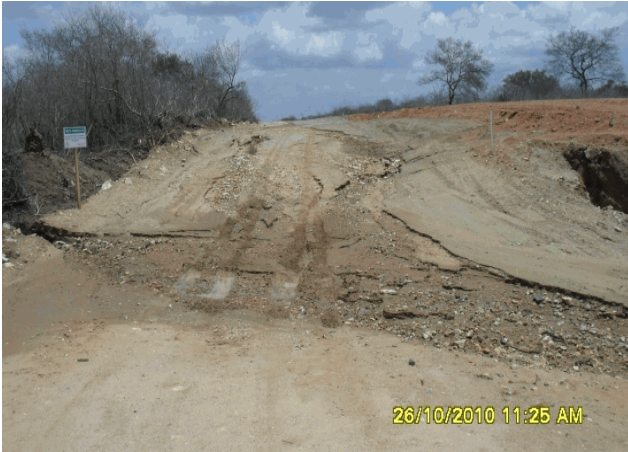
Foto 1 : 26/10/2010

Área do escoamento gerando fissuras no terreno

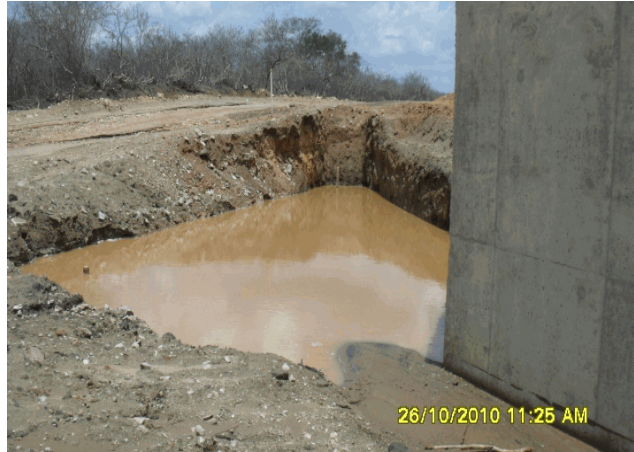
Foto 2 : 26/10/2010

Acúmulo de água no bueiro

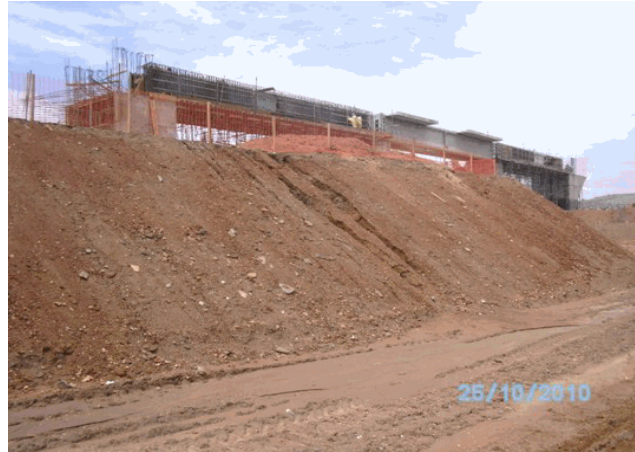
Foto 2 : 29/10/2010

Fissuras no talude gerando leque de sedimentos

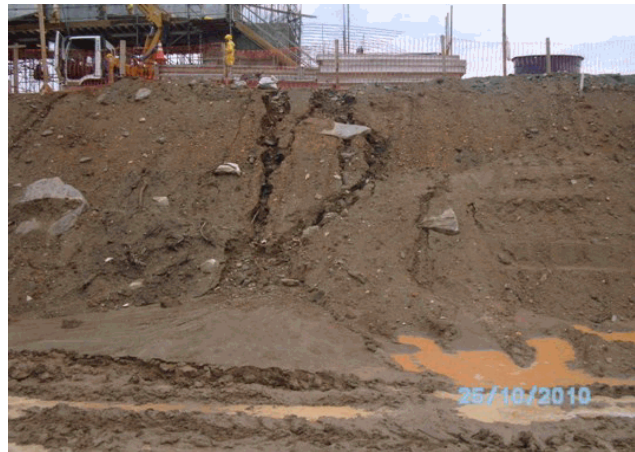
Foto 4 : 22/02/2011

Ravina

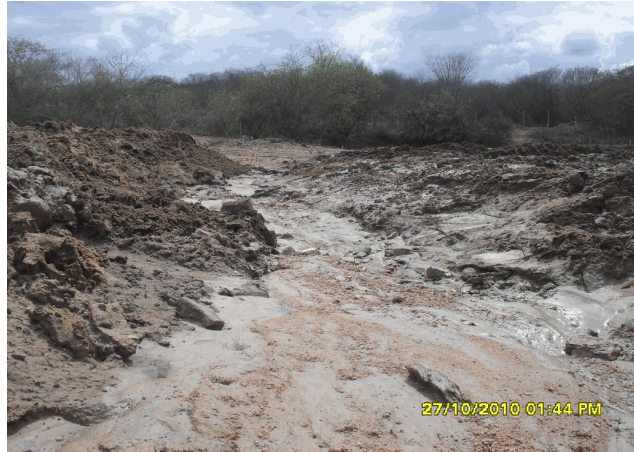
Foto 2 : 27/10/2010

Área da corrida dos sedimentos (montante para jusante)

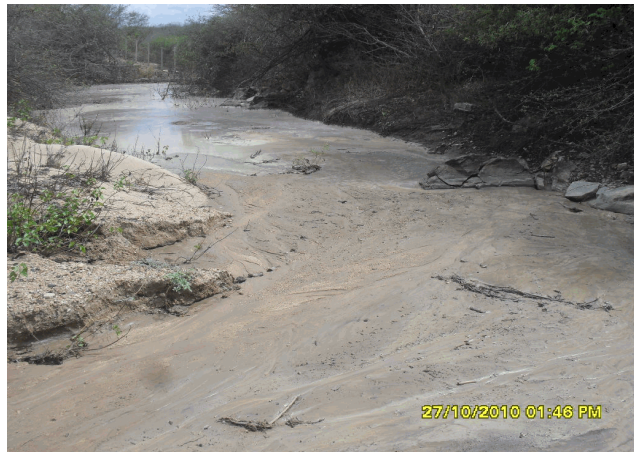
Foto 4 : 27/10/2010

Curso d'água com grande quantidade de partículas e detritos

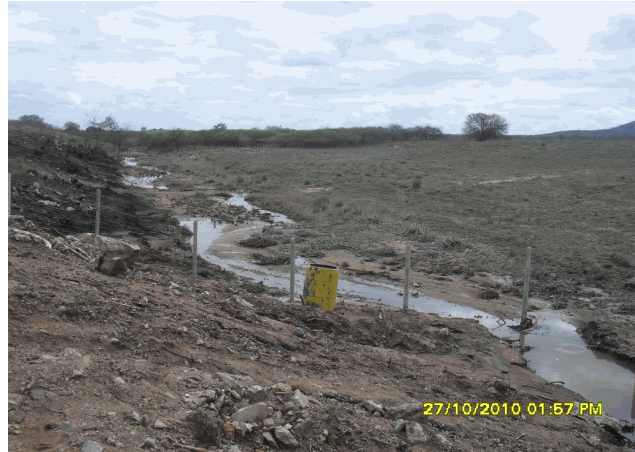
Foto 2 : 27/10/2010

Visão para jusante. A APP encontrava-se degradada antes da obra potencializando o assoreamento a jusante

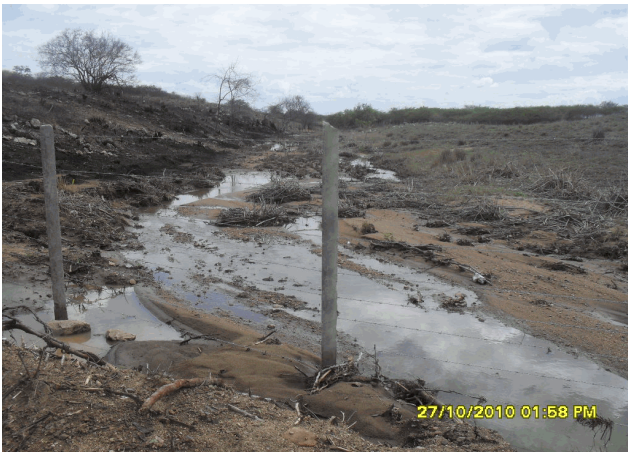
Foto 3 : 27/10/2010

Visão detalhada da área a jusante com carreamento de fração areia, oriundo das vertentes

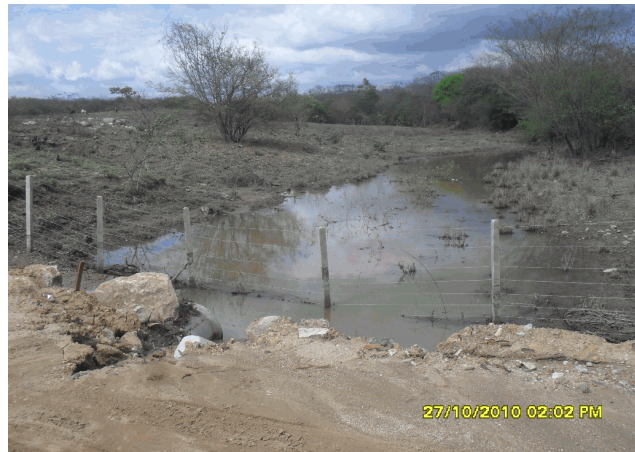
Foto 4 : 27/10/2010

Represamento na Montante

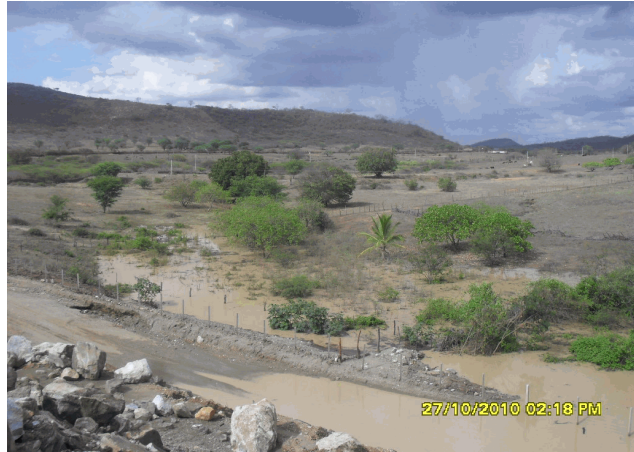
Foto 2 : 27/10/2010

Visão do represamento extavasando para além da faixa de domínio

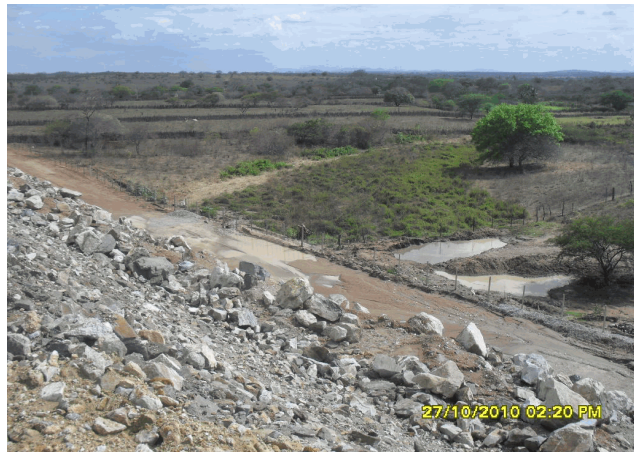
Foto 4 : 27/10/2010

Visão para jusante. Observa-se área úmida (Brejo) com escoamento deficiente

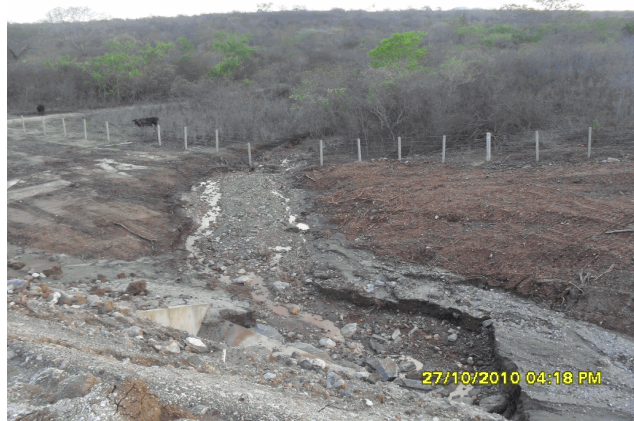
Foto 2 : 27/10/2010

Visão para jusante com escoamento deficiente

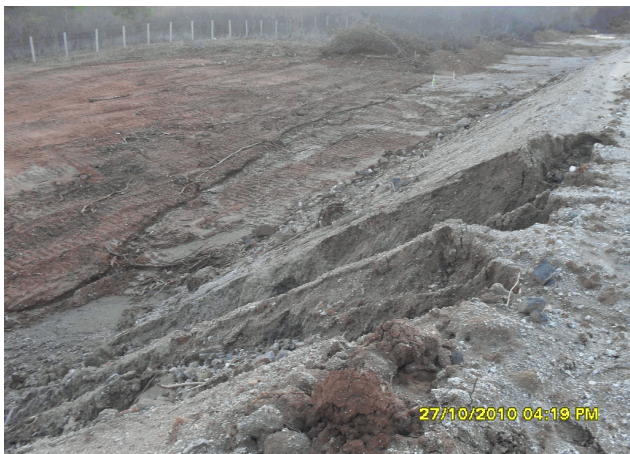
Foto 3 : 27/10/2010

Formação de sulcos no corpo do aterro

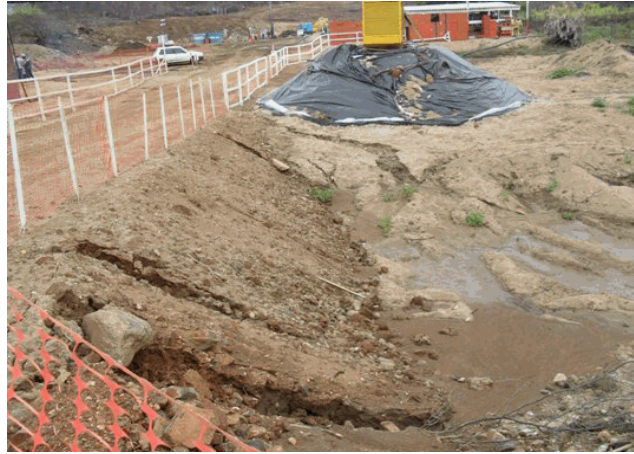
Foto 2 : 28/10/2010

Focos erosivos de pequeno porte, caso não sejam controlados contribuirão para o assoreamento da drenagem.

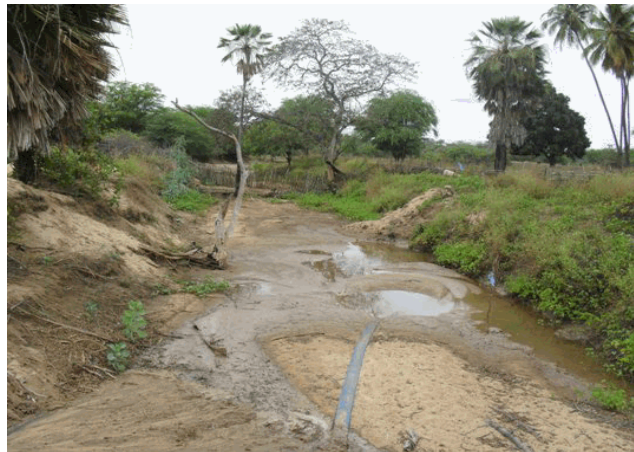
Foto 5 : 28/10/2010

Área sem escoamento superficial na área a montante do empreendimento

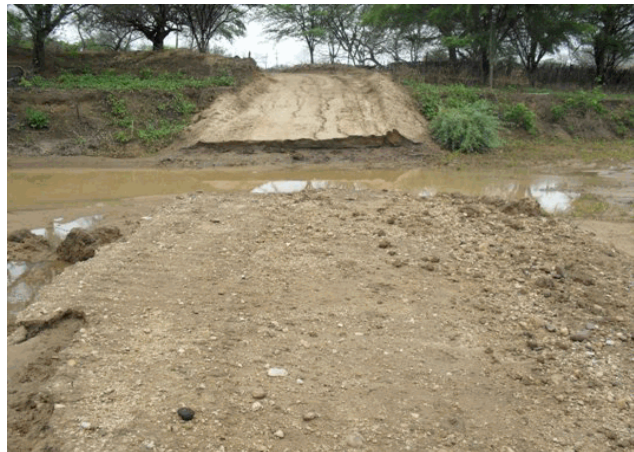
Foto 4 : 28/10/2010

Via de acesso rompida no eixo ferroviário, local onde se instalará a OAE

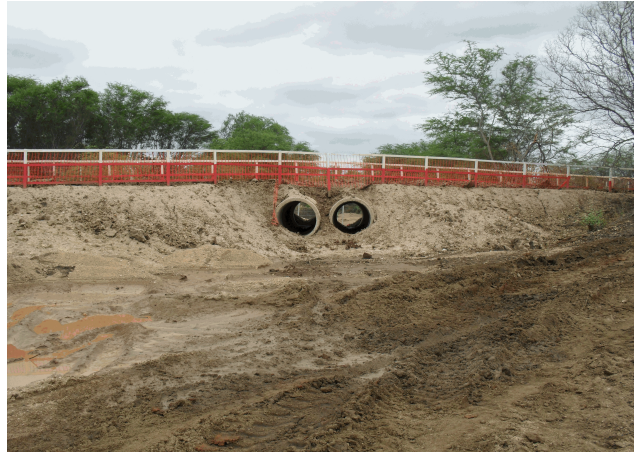
Foto 2 : 28/10/2010

Bueiros para transpor a drenagem foram instalados provisoriamente.

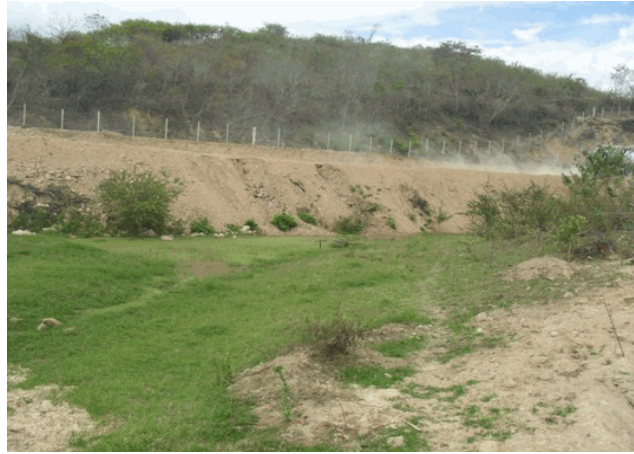
Foto 2 : 28/10/2010

Visão da área úmida e do aterro da via de acesso a obra
