Ficha de Vistorias

Identificação do Ponto de Erosão

Local Salgueiro - PE **Est** 10083
Ponto 1 **Equacionado?** NÃO **39° 8' 2.356" W** **7° 57' 59.414" S**

Cadastra Pontos de Erosão - Vistoria 1

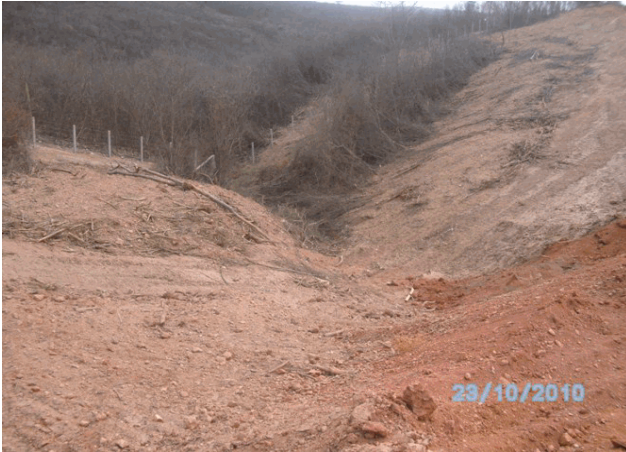
Foto 1 : 23/10/2010

Observou-se presença de vegetação oriunda da supressão vegetal em APP. Os sulcos encontrados na primeira visita foram corrigidos por equipamento de terraplenagem. A situação ainda não foi totalmente estabilizada, pois ainda é necessário remover material excedente da APP.

Área onde anteriormente observou-se processo erosivo. Nota-se que as cicatrizes do terreno foram desfeitas através de terraplanagem. Também observa-se APP com alguns sedimentos e material lenhoso

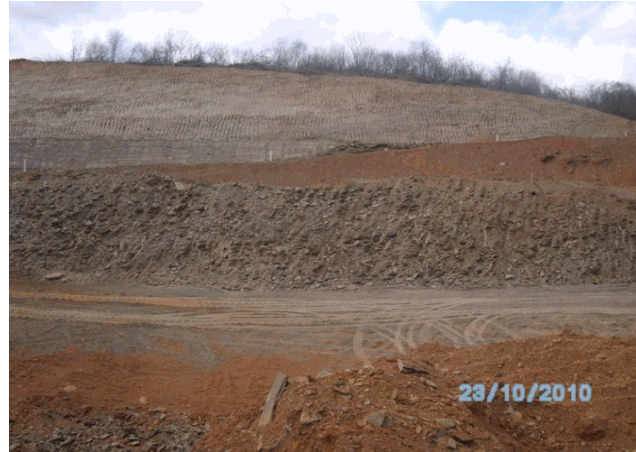
Foto 2 : 23/10/2010

Área de corte reconfigurada. Instalações de bermas foram observadas para garantir a estabilidade

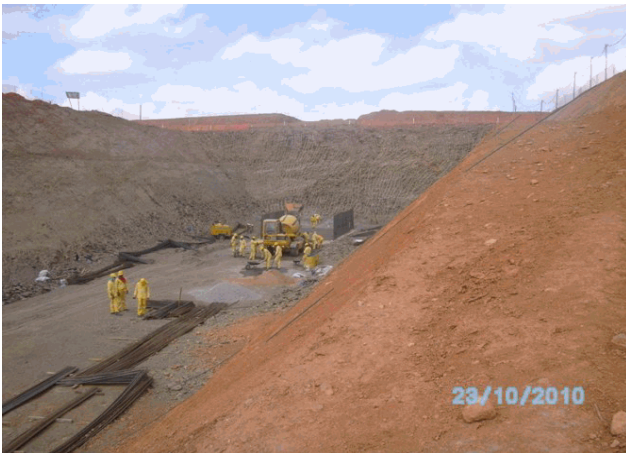
Foto 3 : 23/10/2010

Área da OAE (Viaduto Rodoviário- BR 116) próxima a ocorrência das erosões.

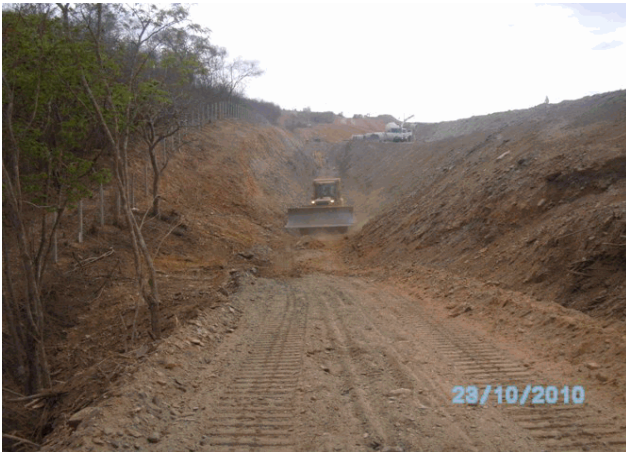
Foto 1 : 23/10/2010

O maquinário trabalha para a construção de um bueiro próximo da estaca 10108. As águas dessa drenagem serão convergidas para o Bueiro supracitado. Não está previsto bueiro específico para essa drenagem

Maquinário trabalhando na construção do bueiro

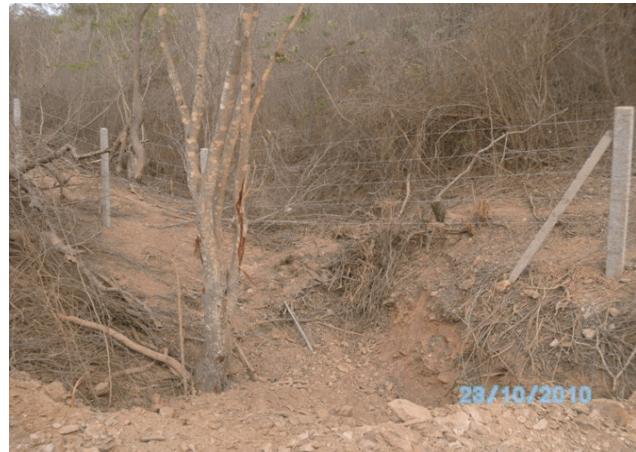
Foto 2 : 23/10/2010

Drenagem ainda com alguns sedimentos. Todavia não foi observado acúmulo de água tal como observado na última vistoria.

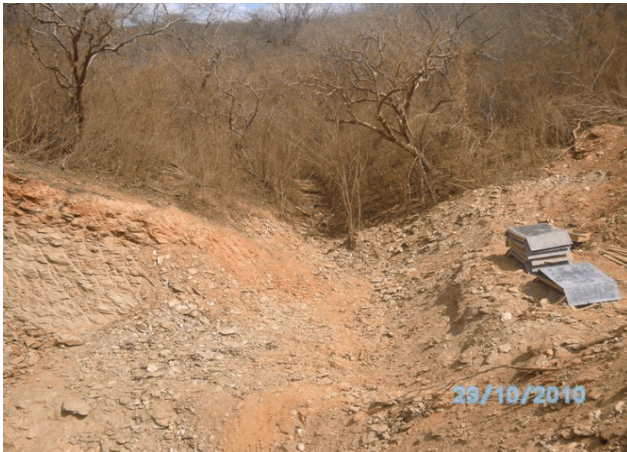
Foto 1 : 23/10/2010

A via de acesso foi rebaixada ao nível da linha de drenagem, evitando o represamento das águas. A avaliação final, sobre eficiência das medidas tomadas pela contrutora em relação ao ponto cadastrado, será possível após a conclusão da OAC e Aterro.

Local anteriormente represado(montante),
desobstruído em nova vistoria.

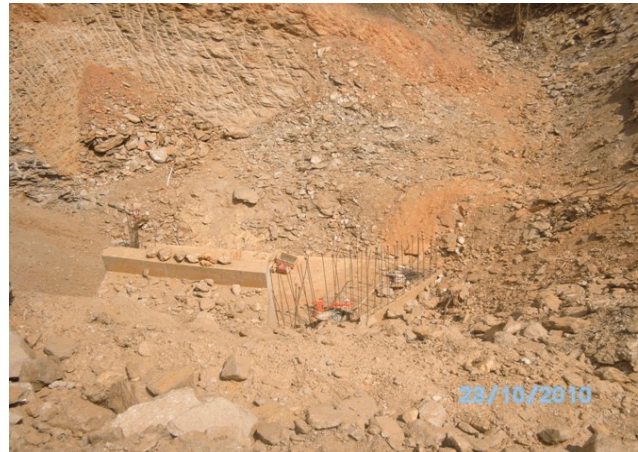
Foto 2 : 23/10/2010

Foto da jusante - Bueiro em construção.

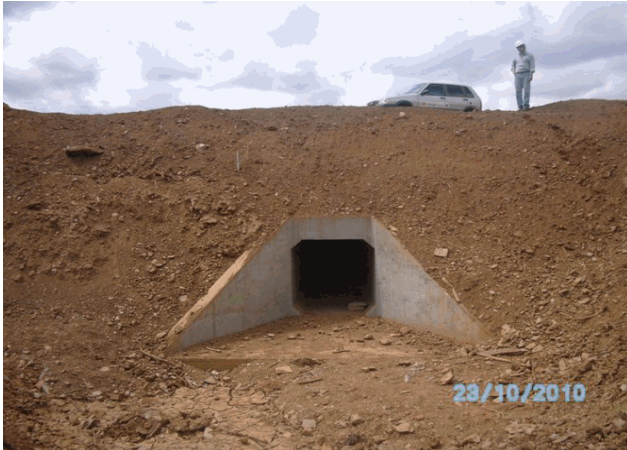
Foto 1 : 23/10/2010

A transposição do curso d'água foi garantida através da construção do bueiro. Para o controle total dos processos erosivos e assoreamentos será necessária a proteção dos taludes e remoção de sedimentos oriundos do material do aterro.

Bueiro construído - desobstruindo o curso d'água intermitente - (visão da jusante)

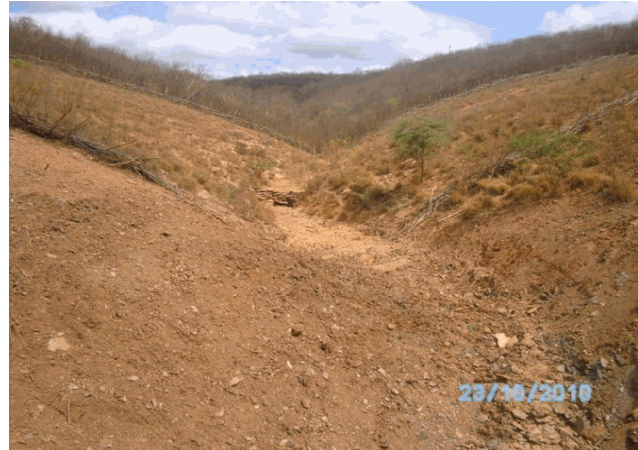
Foto 2 : 23/10/2010

App com curso desobstruído (Visão da montante)

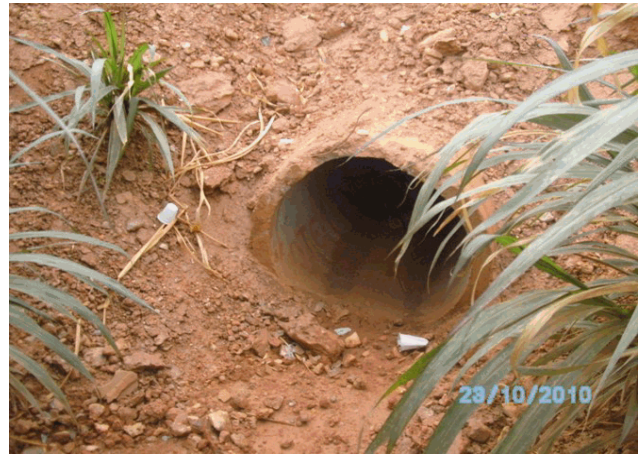
Foto 2 : 23/10/2010

As limpezas dos bueiros visando garantir o escoamento superficial das águas do riacho Formiga vem sendo executadas. Ainda assim, os efeitos da OAE acabam por impactar a APP com material excedente de obra e carreamento de sedimentos área ensecada para o curso d'água.

Bueiro desobstruído

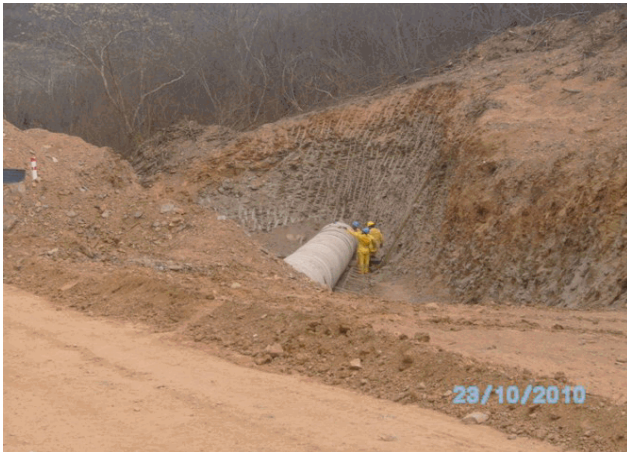
Foto 1 : 23/10/2010

A fissura encontrada na primeira campanha foi controlada pelo disciplinamento das águas pluviais e correção da terraplanagem. Recomenda-se a revegetação da área o quanto antes, para evitar futuras perdas de solo que acabam por assorear o cursos d'água da microbacia.

Construção de bueiro na área onde ocorria a erosão.

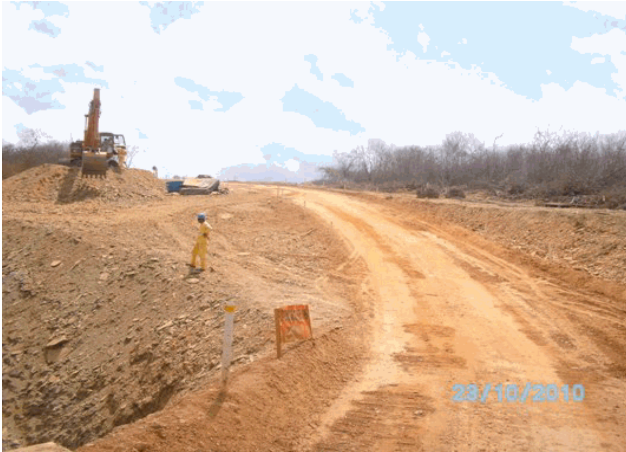
Foto 1 : 23/10/2010

A área encontra-se próxima a um bueiro. Torna-se necessária a proteção da área, atualmente exposta às intempéries, evitando o carreamento de sedimentos para a drenagem intermitente próxima.

Área em processo de recuperação. Maquinário trabalhando na reconformação.

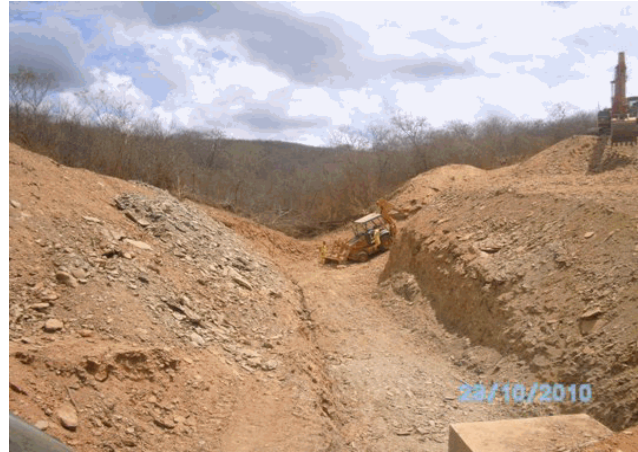
Foto 2 : 23/10/2010

Construção de bueiro próximo ao foco erosivo

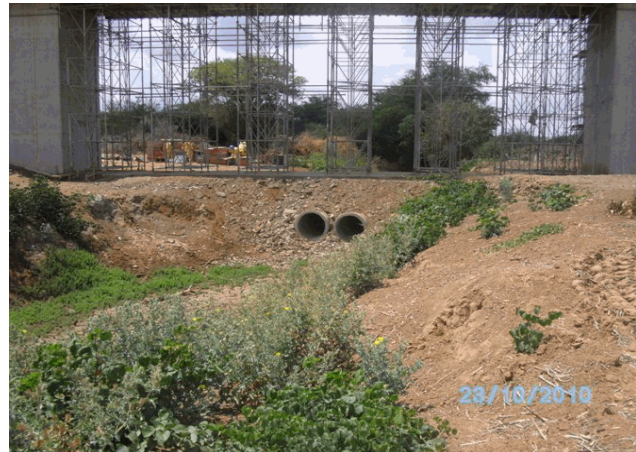
Foto 2 : 23/10/2010

Visão de Jusante para Montante, bueiro desobstruído

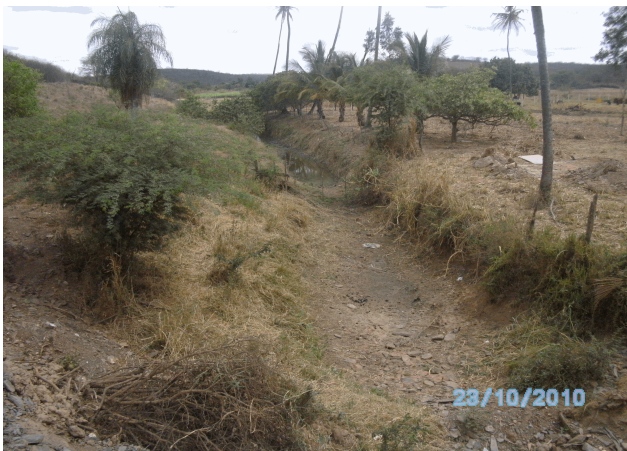
Foto 3 : 23/10/2010

Foto para montante, observa-se ao fundo acúmulo de água, característica das drenagens intermitentes.

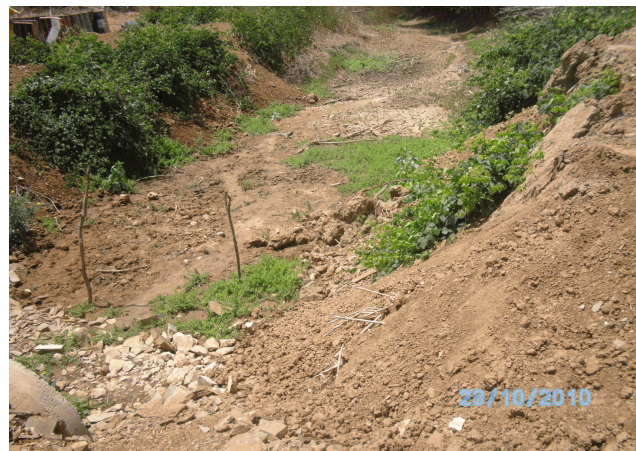
Foto 4 : 23/10/2010

Observou-se limpeza de bueiro permitindo o escoamento superficial. Notou-se água acumulada no leito do riacho devido às características hidrográficas da região. Também foi observado foco erosivo (fratura no talude não concluído do aterro da ponte) e Material de obra carreando para o leito da drenagem intermitente. Ressalta-se a necessidade de limpar periodicamente a área de intervenção da obra em APP, visando diminuição de carreamento. Para a área fraturada no aterro recomenda-se disciplinamento das águas pluviais e aterramento da erosão, e posteriormente proteção dos taludes (vegetar) e instalar drenagem superficial (canaletas).

Sedimentos oriundos da obra carreando para o leito

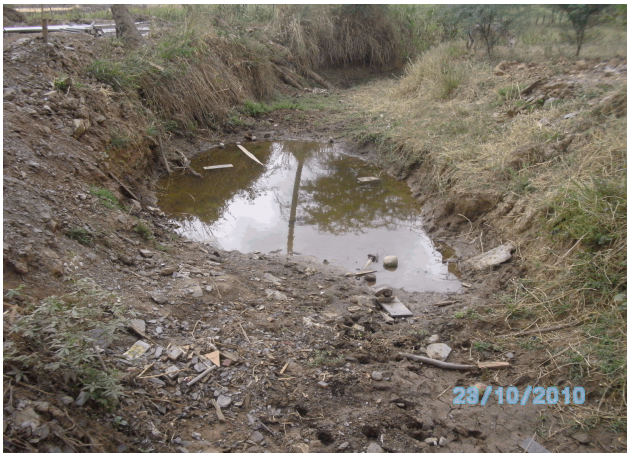
Foto 5 : 23/10/2010

Acúmulo de água no leito

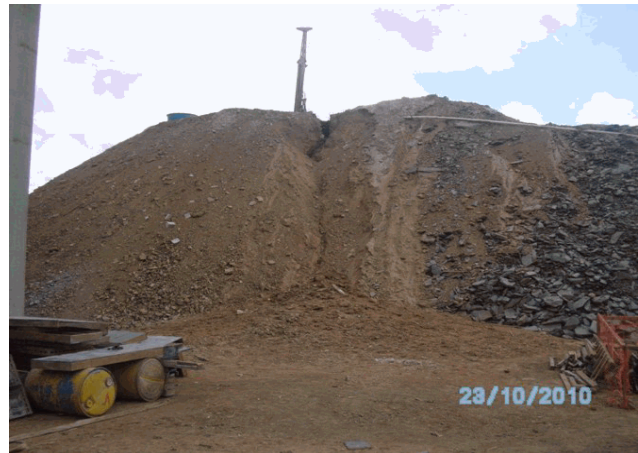
Foto 6 : 23/10/2010

Sulco no corpo do Aterro gerando leque de sedimentos

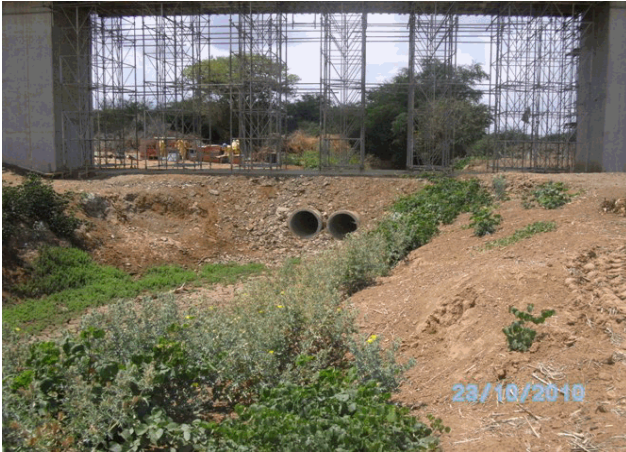
Foto 1 : 23/10/2010

Bueiro desobstruído Ponte do Rio São José

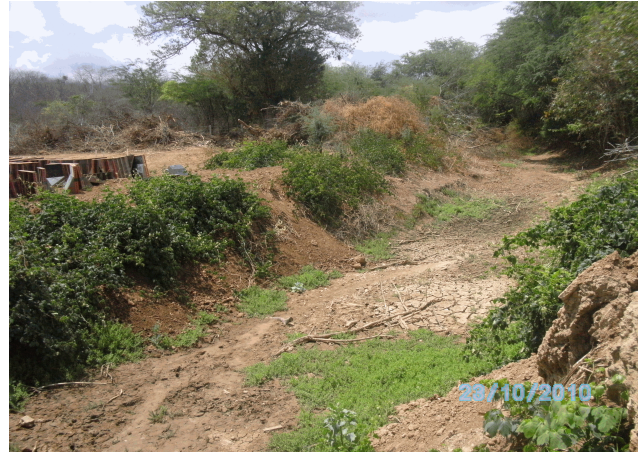
Foto 2 : 23/10/2010

O bueiros estavam desobstruídos durante a vistoria. Observou-se material excedente da Obra em APP, potencializando o carreamento no leito do rio.

Leito do Rio São José sem escoamento superficial e materiais acumulados em APP

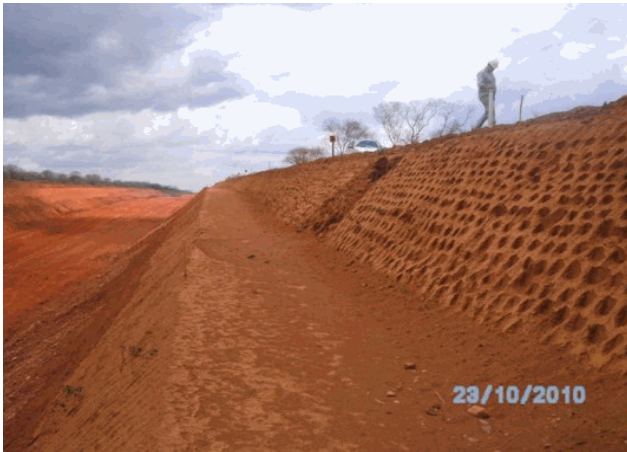
Foto 1 : 25/10/2010
Berma de corte com talude sendo preparado para plantio

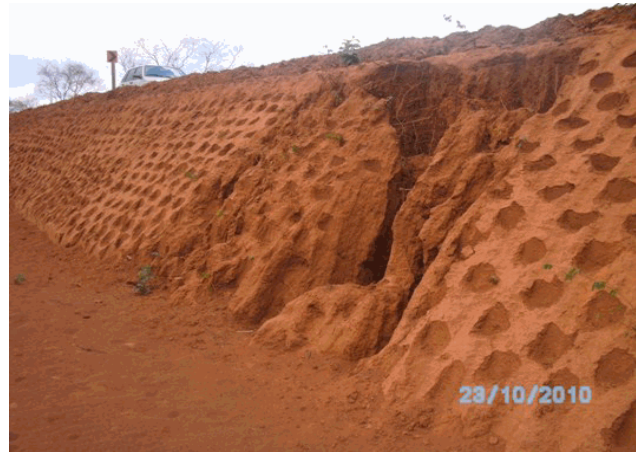
Observou-se covas no talude do aterro para plantio de mudas. O Foco erosivo não evolui, todavia cabe a reconformação da área evitando evolução do processo.

Foto 2 : 17/02/2011
Visão aproximada do foco erosivo. O Processo manteve-se estável

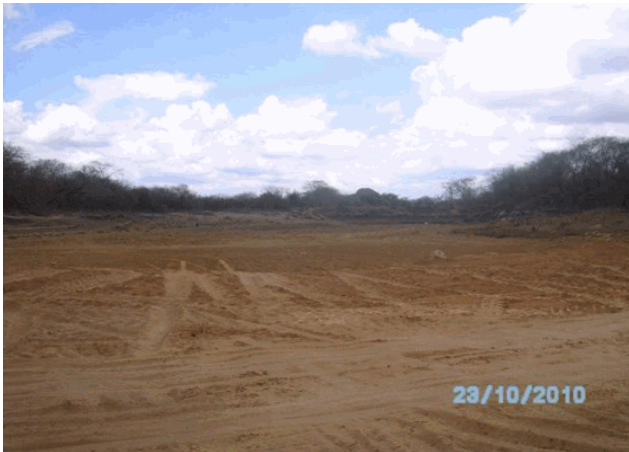
Foto 1 : 25/10/2010

Notou-se remoção do material excedente da APP. Cabe monitorar e controlar a construção do aterro, ainda não construído nessa APP.

Área sem material de obra em APP.

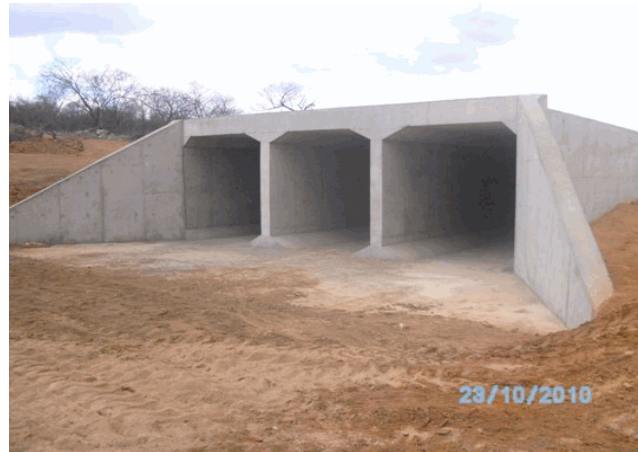
Foto 2 : 25/10/2010

Bueiro Construído. O Aterro ainda não foi construído

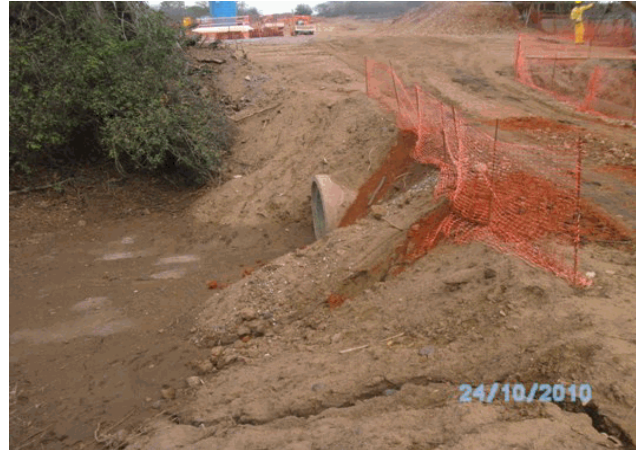
Foto 2 : 25/10/2010

Bueiros provisórios instalados para transpor as águas do rio intermitente. Pequenas ravinas foram observadas nas laterais da área ensecada. Tais processos resultam no carreamento de sedimentos para o leito. É necessário controlar tais processos durante a obra da ponte através de correção do escoamento das águas pluviais e melhor proteção do entorno dos bueiros provisórios.

Visão de Bueiro instalado na via de acesso. O Bueiro necessita de manutenção para não obstruir a drenagem. Pequenas erosões deslocam material para a drenagem.

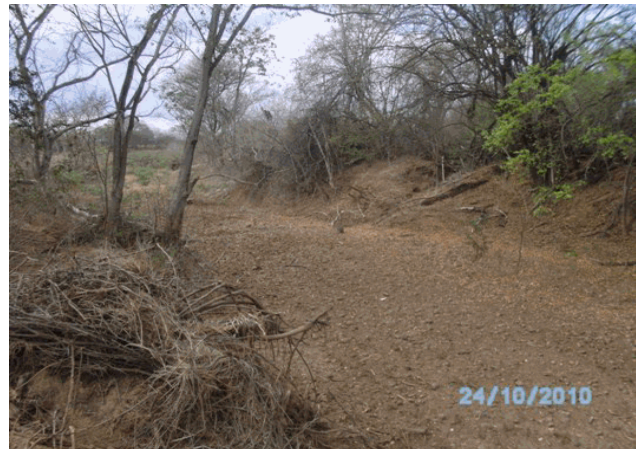
Foto 4 : 25/10/2010

Visualização da montante do Rio São Cristovão (seco)

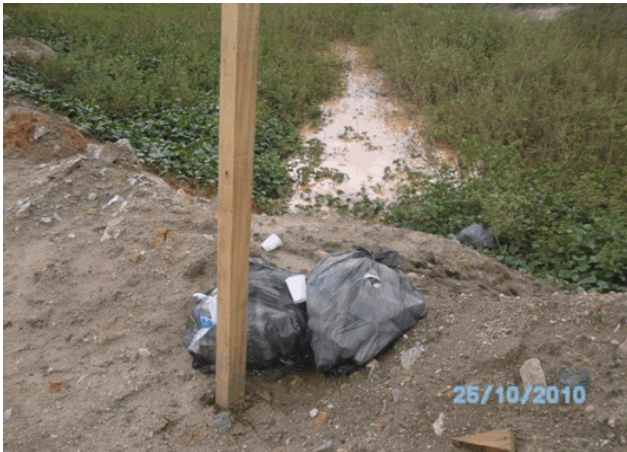
Foto 1 : 26/10/2010

Acúmulo de resíduos dos trabalhadores em APP. Degradação da área pelo alto volume de sedimentos oriundo do material de obra. Necessita de intervenção para diminuição e posterior

APP Aterrada e resíduos dispostos incorretamente no trecho

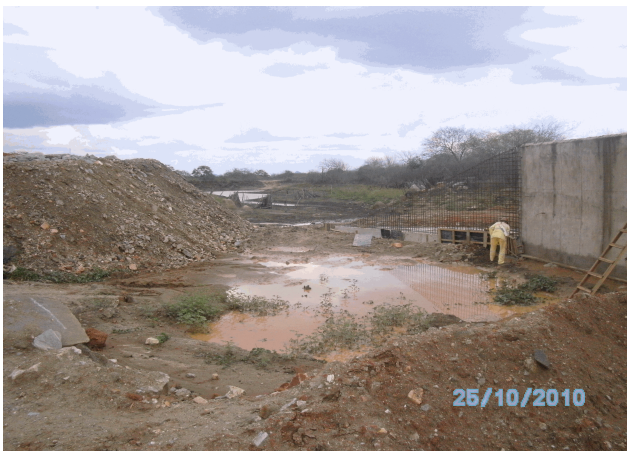
Foto 3 : 26/10/2010

Área com acúmulo de águas pluviais

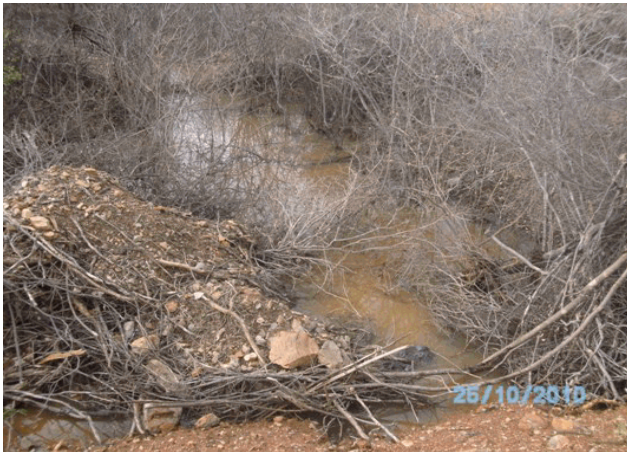
Foto 1 : 26/10/2010

Bloqueio da Drenagem

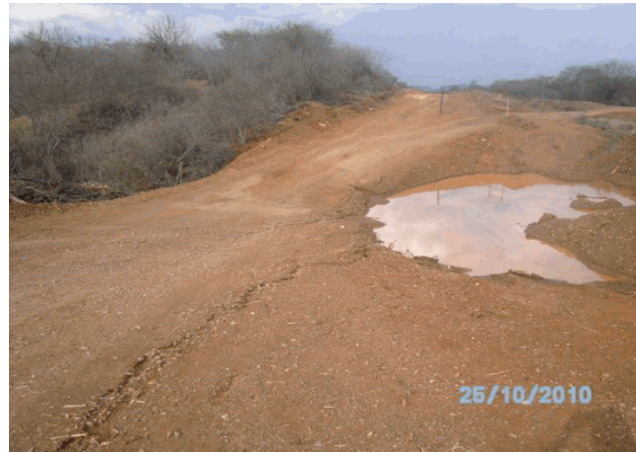
Foto 2 : 26/10/2010

Acúmulo de água. Visão no sentido do eixo ferroviário de oeste para leste

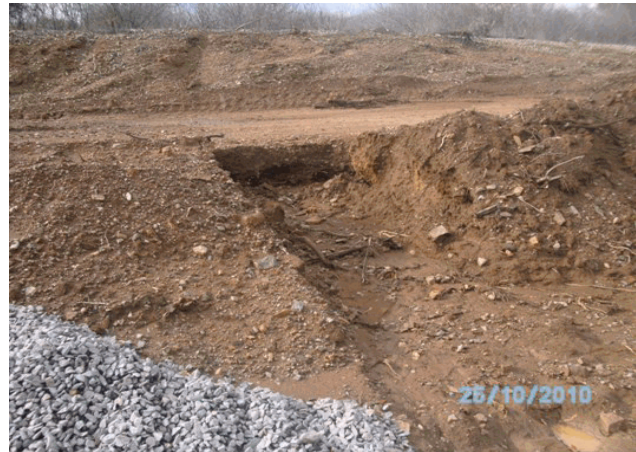
Foto 2 : 26/10/2010

Erosão controlada na borda da via de acesso

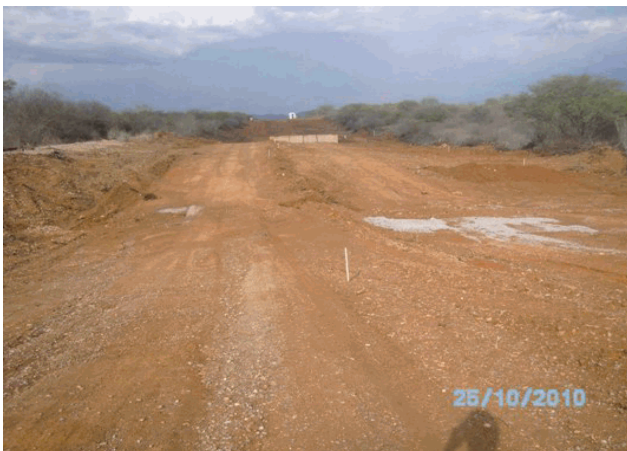
Foto 3 : 26/10/2010

área com pequenas fissuras na via de acesso

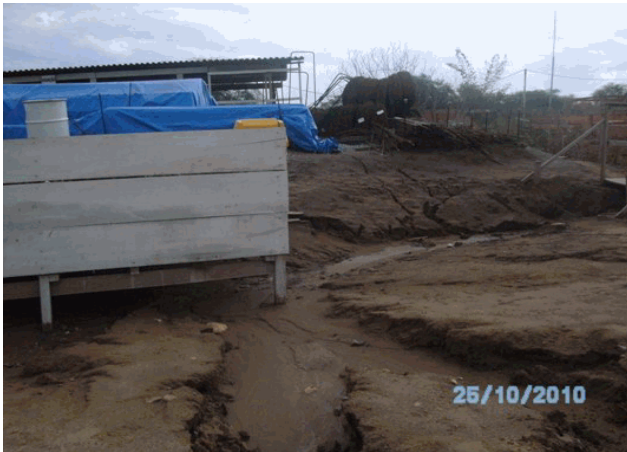
Foto 1 : 26/10/2010
Início de processo erosivo próximo da canteiro avançado da Ponte do Rio Pajeú

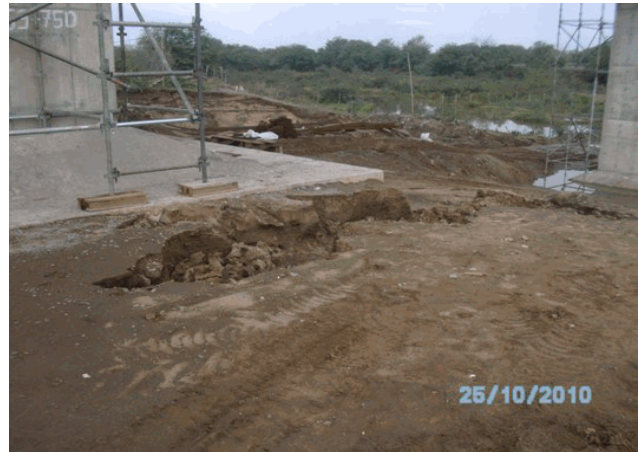
Foto 2 : 26/10/2010
Início de erosão na base de um dos pilares da ponte

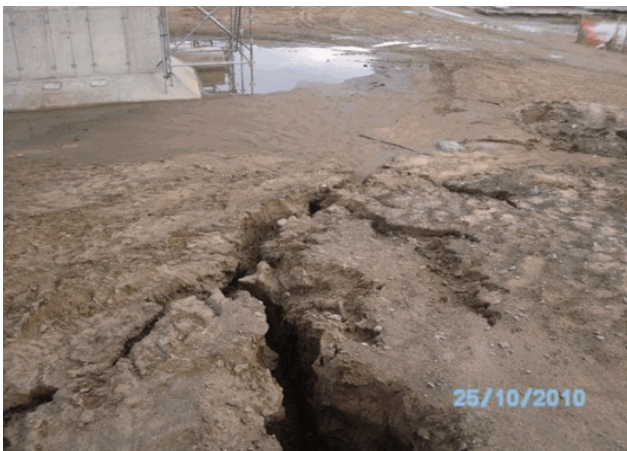
Foto 3 : 26/10/2010
Erosão no sentido do escoamento

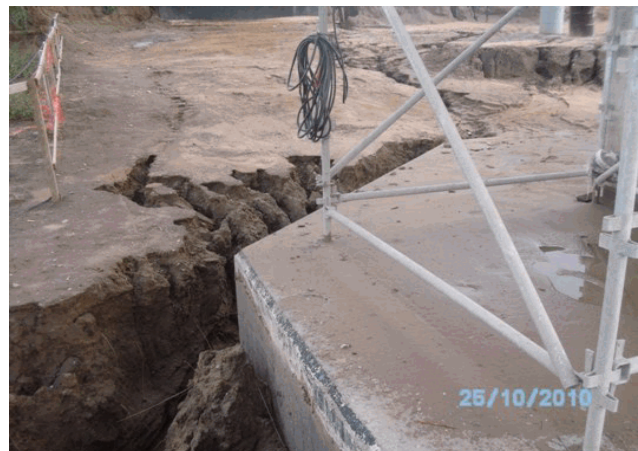
Foto 4 : 26/10/2010
Ravinas formadas na base de um dos pilares ponte do Rio Pageú

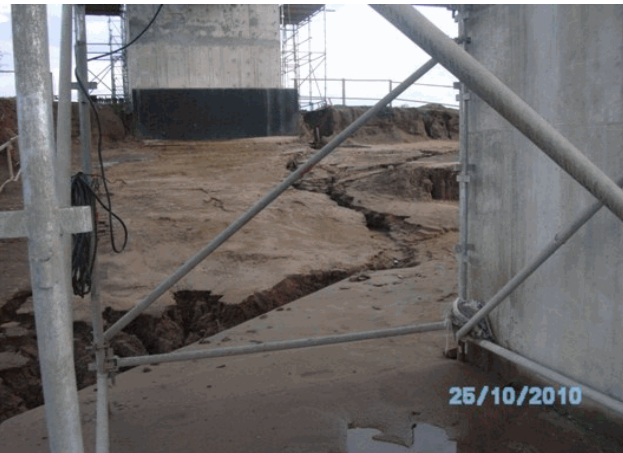
Foto 5 : 26/10/2010
Processos erosivos semelhantes em toda a área ensecada

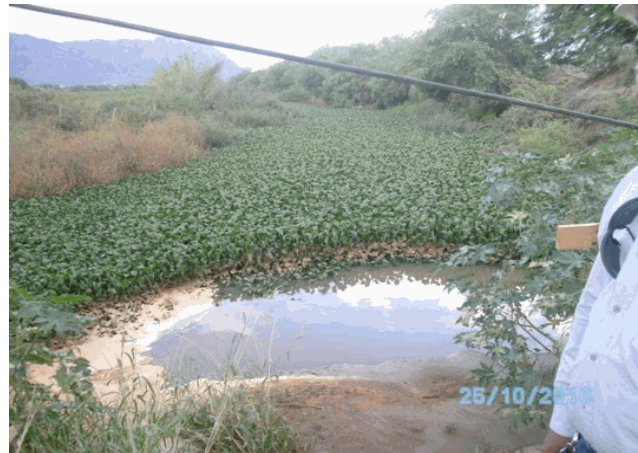
Foto 6 : 26/10/2010
Foto de montante para jusante. Observa-se no primeiro plano sedimentos acumulados.

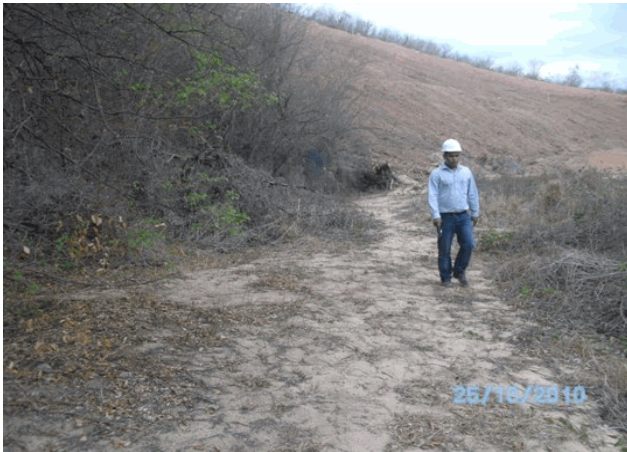
Foto 1 : 26/10/2010

Leito do Rio do Saco sem escoamento superficial.

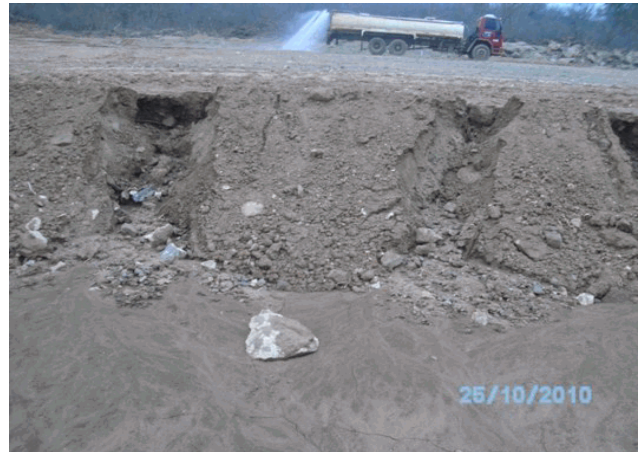
Foto 2 : 26/10/2010

Erosão na via de acesso

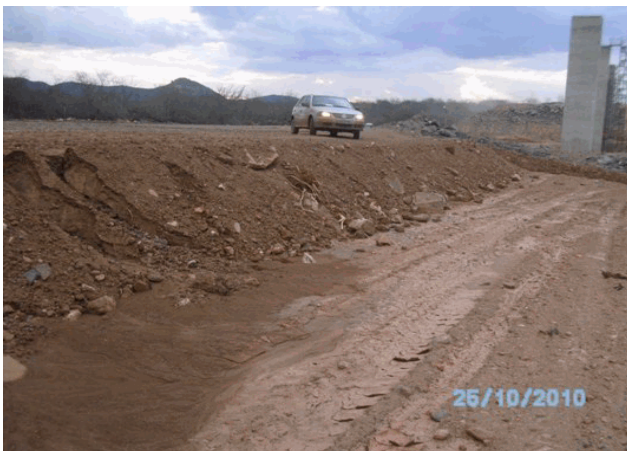
Foto 3 : 26/10/2010

Seqüência de Erosões na via de acesso

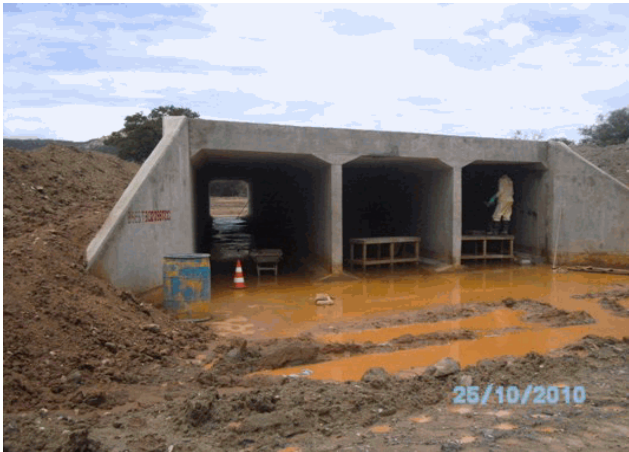
Foto 1 : 26/10/2010

Área com bueiro em fase final de construção, com acúmulo de materiais.

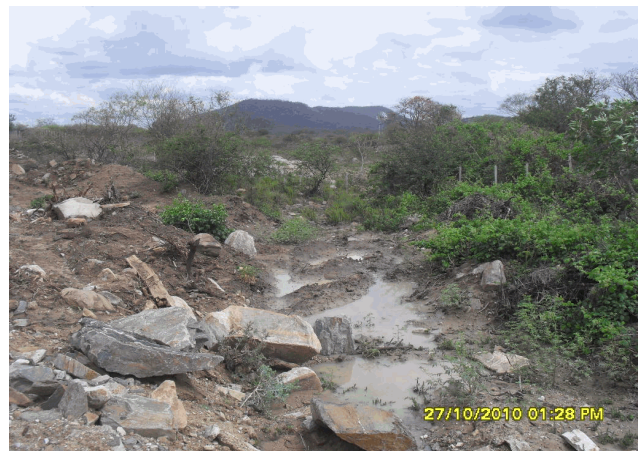
Foto 4 : 26/10/2010
Visão no sentido do escoamento (Jusante).
Observa-se material rochoso intercalado com frações de areia e silte obstruindo a drenagem.

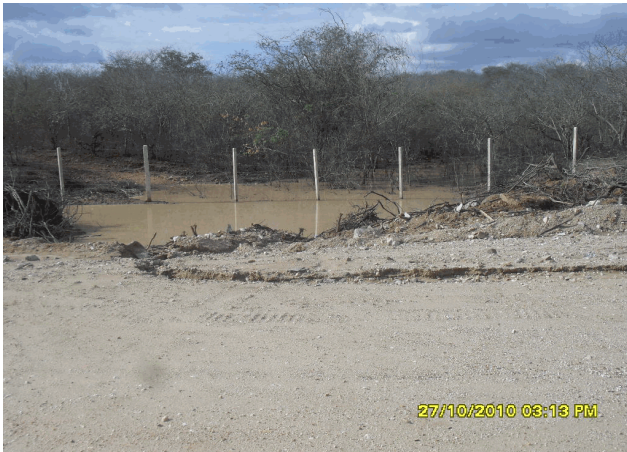
Foto 1 : 26/10/2010

Área alagada por drenagem obstruída.

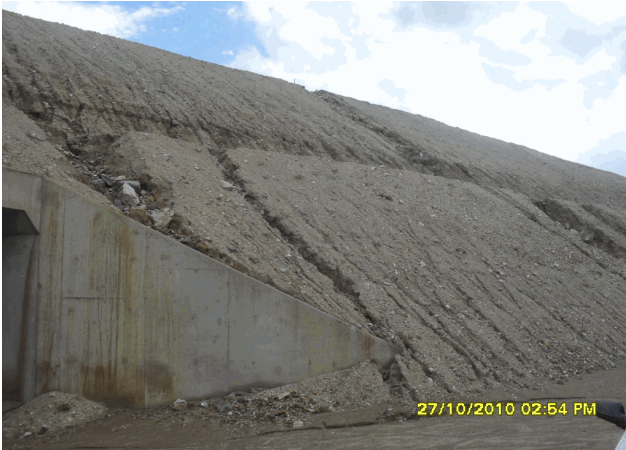
Foto 1 : 27/10/2010

Erosões seculares no talude do aterro

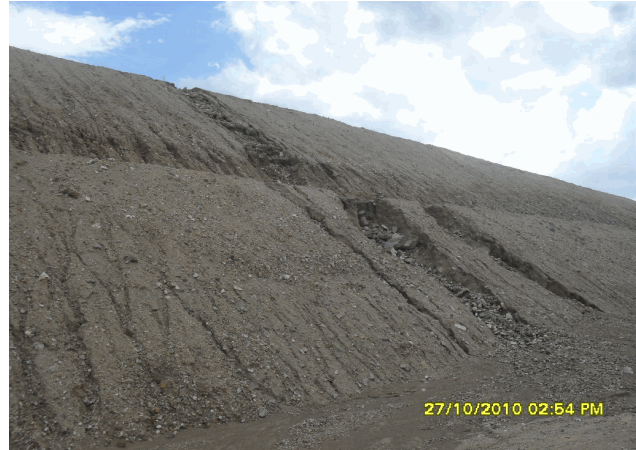
Foto 2 : 27/10/2010

Visão de um foco erosivo formando leque de sedimentos no pé do talude

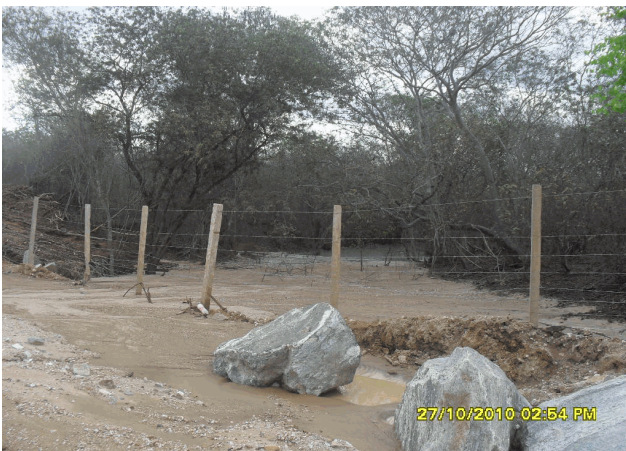
Foto 3 : 27/10/2010

Acúmulo de sedimentos no curso d'água intermitente (cabe remover o material excedente)

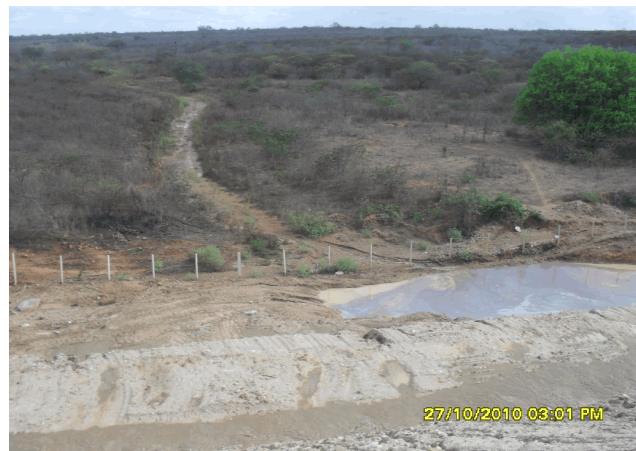
Foto 4 : 27/10/2010

Na jusante nota-se caso típico de acúmulo de águas pela intervenção da obra e início de assoreamento

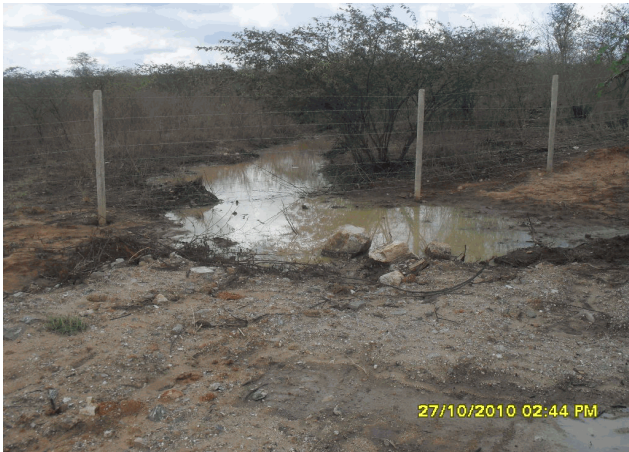
Foto 1 : 27/10/2010

Água represada na montante

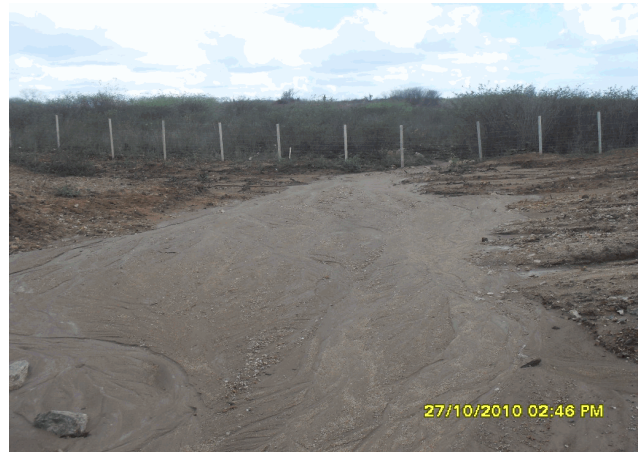
Foto 2 : 27/10/2010

Carreamento de sedimentos na jusante

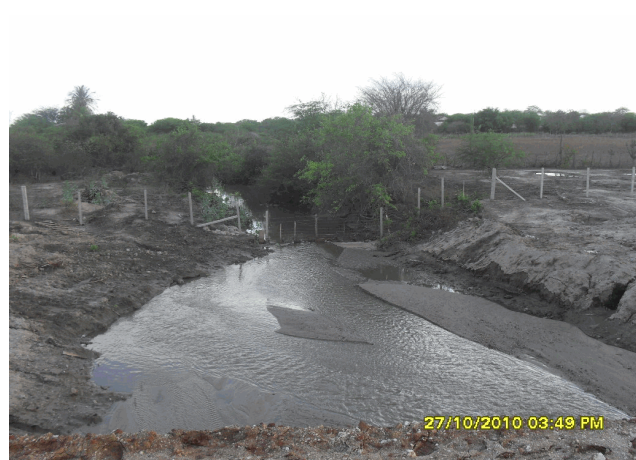
Foto 4 : 27/10/2010

Visão no sentido do escoamento. Observou-se pequenos bancos de areia ainda dentro da faixa de domínio, solicita no término da obra remoção desses sedimentos.
