Programa de Comunicação Social
Atendimento à Comunidade

N. do Laudo	Estacas		Trecho	Lote	Data	Nº da Visita	Agente Social	
	Inicial	Final						
-----	15432	-	MVS	02	13/12/201 1	01	TATYANA SAMPAIO	
Endereço/ Localidade					Município		Estado	Telefone
SÍTIO LAGOA DO MATO I					BREJO SANTO		CE	--
Nome					Categoria Público			
ANTÔNIO RAIMUNDO PAES					(X) Diretamente Atingido () Indiretamente Atingido			
Origem de Atendimento					Motivo do Atendimento			
() Telefone () Visita do interessado ao escritório (X) Visita do agente à propriedade () Reunião comunitária () Outro: _____					(X) Reclamação/Queixa () Denúncia () Sugestão () Outro: _____			
Tema

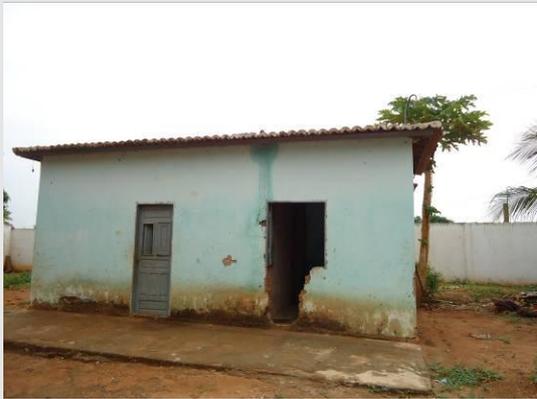
Foto 1- Vista geral da residência.

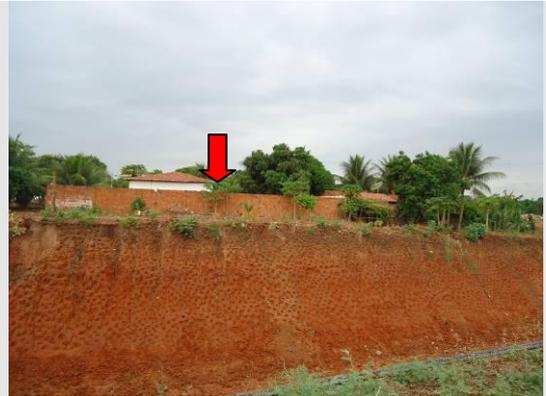
(x) Outro: Proximidade da residência com a faixa de domínio.								
Relato								
<p>O Sr. Antônio procurou a agente social quando a mesma visitava a comunidade. Moradia imediatamente próxima da faixa de domínio (a menos de quinze metros), onde o proprietário alega que a faixa de domínio da Ferrovia Transnordestina atinge os limites da sua propriedade, sendo que o proprietário relata que não recebeu indenização. Vale ressaltar, que no local da propriedade do Sr. Antônio encontra-se sem a cerca da faixa de domínio.</p> <p>A moradia não se encontra com moradores, o proprietário relata que a casa era alugada a uma família, e esses moradores saíram da casa por conta da obra da Ferrovia, alegando o barulho do trem e o desmoronamento da área do corte, por trás da residência.</p> <p>O proprietário também queixa-se de rachaduras nas paredes da casa, diz que as rachaduras foram ocasionadas pelas atividades da obra da Ferrovia, quando a empresa Pollian reiniciou as atividades no local, e também pela erosão do corte que fica por trás da residência.</p> <p>O Sr. Antônio relata que sua casa encontra-se em área de risco, pois no local do corte da Ferrovia é propício a erosões, e a terra é bastante solta.</p>

Foto2- Proximidade da propriedade com a faixa de domínio.

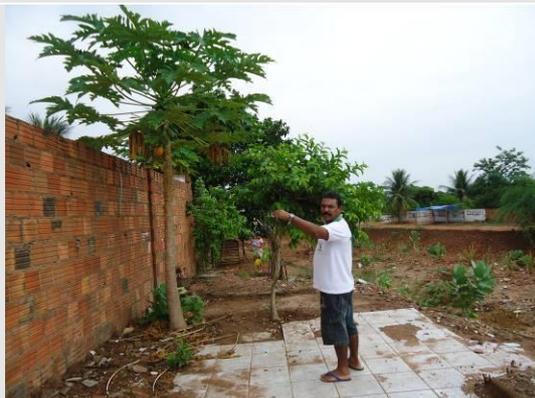
Foto 1- Proprietário mostrando onde a cerca da faixa de domínio irá atingir.

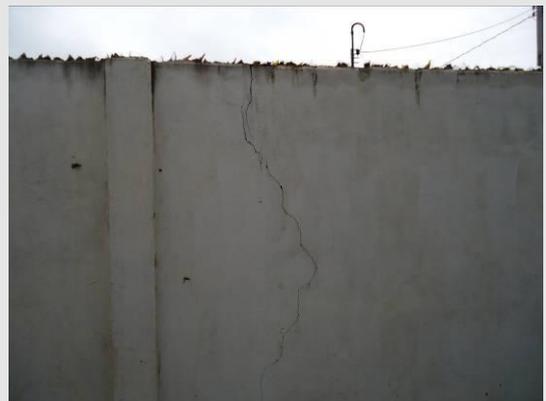
Foto 2 - Rachaduras no muro da propriedade.
