Programa de Comunicação Social

Atendimento à Comunidade

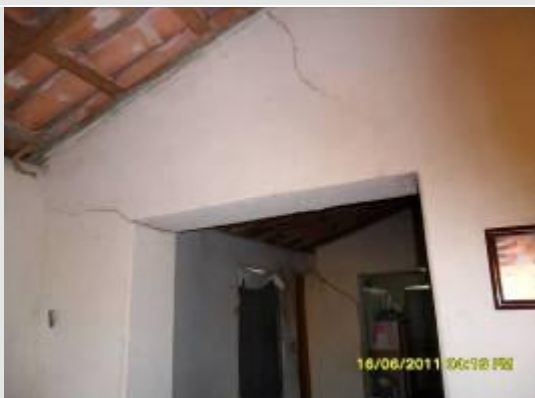
<input type="checkbox"/> Outro:									
Relato									
<p>Maria Amélia reclamou que teve sua moradia afetada com abalos e rachaduras nas paredes e piso. Informou que já foi informada que teria sua moradia reparada, mas até o momento nada foi resolvido. Maria Amélia relatou que a água que sai de um bueiro próximo, passa pela lateral da moradia e acumula na frente, dificultando o acesso.</p>									
Encaminhamento

Foto 3 – Rachadura na parede da sala

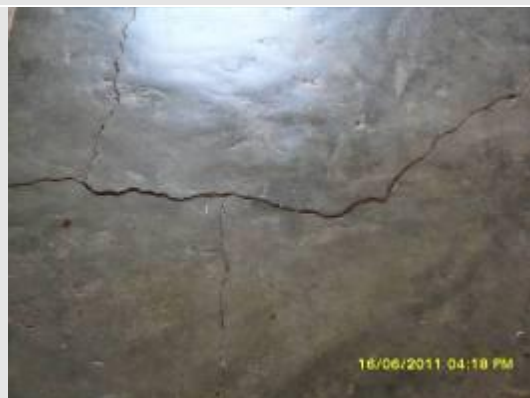
Foto 4 – Rachadura no piso da sala

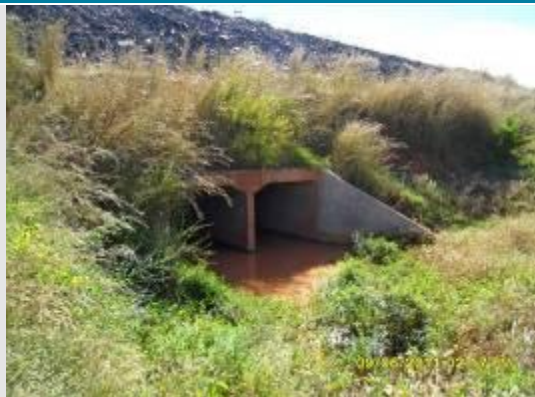
() Outro:											
Relato											
Francisco Rodrigues reclamou que o bueiro está represando água dentro da sua propriedade, alagando uma parte da área utilizada para plantio. Relatou ainda que pedras do aterro estão rolando para dentro da propriedade, e que pelo tamanho e peso, ele não consegue retirá-las. Francisco Rodrigues se queixou também que o acesso interno ficará comprometido assim que fecharem a faixa de domínio, onde há uma passagem temporária. Segundo Francisco Rodrigues, o acesso seria pelo bueiro, mas não há condições devido a água acumulada.											
Encaminhamento

Foto 1 – Bueiro alagado

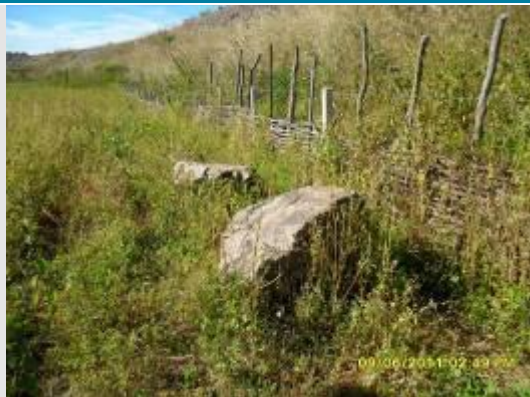
Foto 2 – Pedras do aterro dentro da propriedade

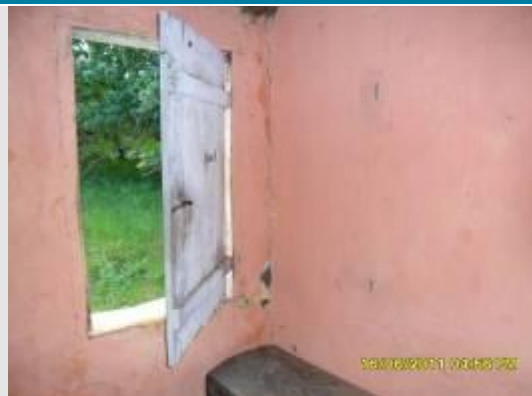
() Outro:							
Relato							
<p>Joaquim Tavares possui duas moradias na propriedade. Uma delas, a mais próxima da faixa de domínio, apresentou rachaduras com as detonações. Joaquim Tavares ainda não a reparou, pois aguarda uma solução para o problema.</p>

Foto 2 – Rachadura na parede da sala

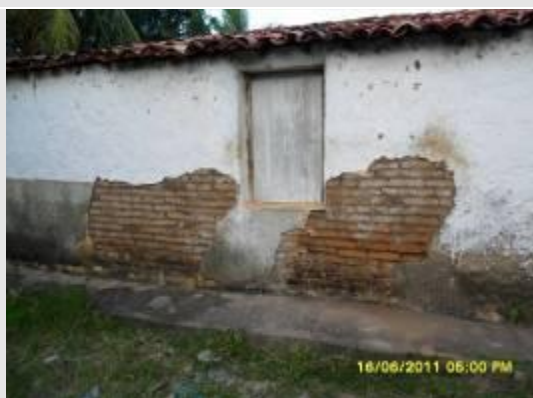
Foto 3 – Reboco que caiu com os abalos

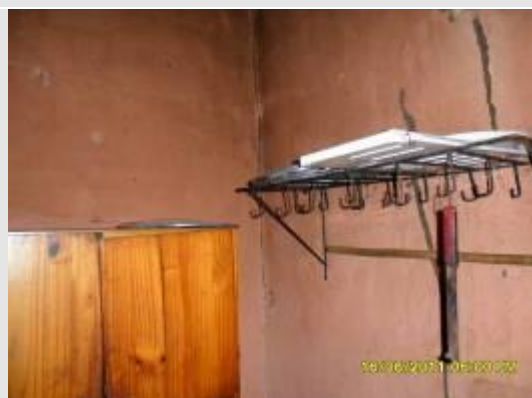
Foto 4 – Rachadura na parede da cozinha

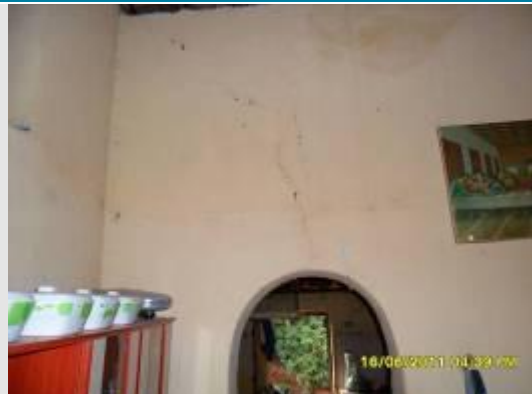
<input type="checkbox"/> Outro:							
Relato							
<p>Manoel Cordeiro relatou que no período das detonações, os abalos provocaram rachaduras na sua moradia e que até o momento nada foi resolvido. Manoel Cordeiro disse que aguarda alguma medida da empresa responsável para solucionar o problema.</p>

Foto 2 – Rachadura na parede da sala

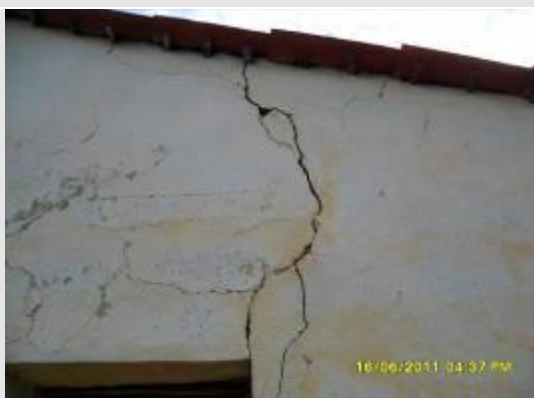
Foto 3 – Rachadura na parede de fora da cozinha

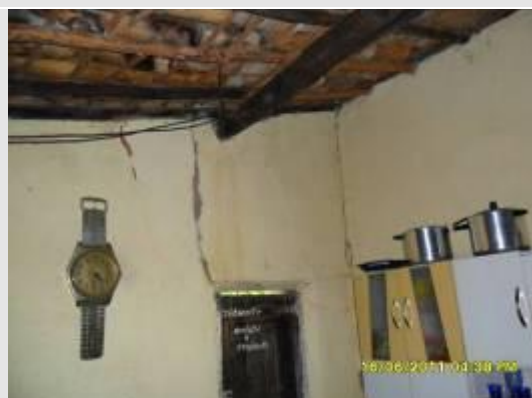
Foto 4 – Rachadura na parede de dentro da cozinha

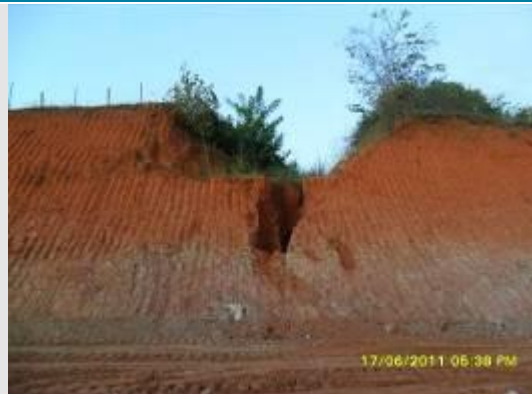
<input type="checkbox"/> Outro:							
Relato							
<p>Juarez de Lucena não estava em casa no momento da visita e seu filho Marcos Pereira de Lucena relatou que está sendo feito reparos no corte próximo e que terá nova desapropriação para alargamento. Marcos Pereira informou que esse reparo terá um avanço de 12 metros e que comprometerá a área utilizada para manejo do gado, onde há área de pasto e curral. Marcos Pereira se queixou ainda que como as fissuras no corte estão chegando além da cerca, vários animais já caíram e morreram.</p>

Foto 2 – Erosão no corte

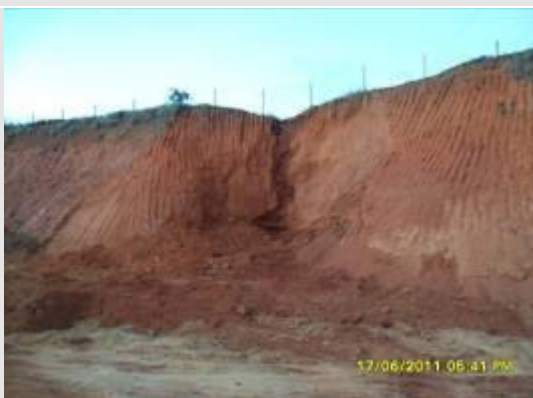
Foto 3 – Erosão no corte onde caíram animais
