Programa de Comunicação Social
Atendimento à Comunidade

N. do Laudo	Estacas		Trecho	Lote	Data	Nº da Visita	Agente Social
	Inicial	Final					
-	16356	16370	MVS	01	21/11/11	02	TATYANA SAMPAIO
Endereço/ Localidade					Município	Estado	Telefone
SÍTIO PORCINHOS					ABAIARA	CE	-
Nome					Categoria Público		
José Anselmo Sobrinho					<input checked="" type="checkbox"/> Diretamente Atingido <input type="checkbox"/> Indiretamente Atingido		
Origem de Atendimento					Motivo do Atendimento		
<input type="checkbox"/> Telefone <input type="checkbox"/> Visita do interessado ao escritório <input checked="" type="checkbox"/> Visita do agente à propriedade <input type="checkbox"/> Reunião comunitária <input type="checkbox"/> Outro: _____					<input checked="" type="checkbox"/> Reclamação/Queixa <input type="checkbox"/> Denúncia <input type="checkbox"/> Sugestão <input type="checkbox"/> Outro: _____		
Tema							
<input type="checkbox"/> Desapropriação	<input type="checkbox"/> proprietário não cadastrado <input type="checkbox"/> discorda com laudo/valor <input type="checkbox"/> problemas de documentação <input type="checkbox"/> não recebeu a indenização <input type="checkbox"/> outro: _____		<input

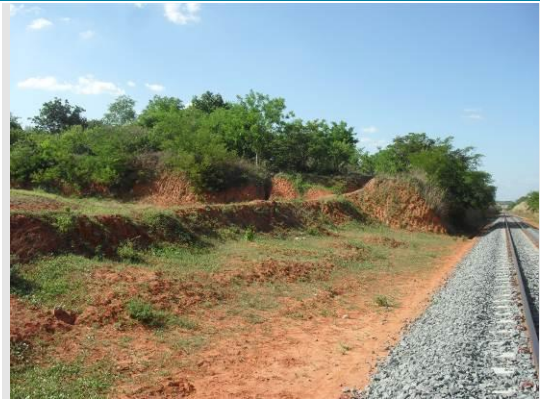
<input type="checkbox"/> Outro: _____							
Relato							
<p>O Sr. José Anselmo relata que um terreno de sua propriedade foi alugado pela construtora do trecho (EIT), para retirada de material para obra da Transnordestina. Este aluguel teve prazo de dois anos (de 2007 a 2009) e o proprietário relata que, após a retirada do material e o vencimento do contrato, a empresa responsável ficou de entregar o seu terreno devidamente recomposto por uma camada de solo, com o replantio de plantas nativas ou capim, e devidamente cercada.</p> <p>Segundo o proprietário a empresa EIT não realizou por completo a recomposição do solo. Relata que a plantação da área com capim foi feita, porém o seu terreno se encontra sem cerca e os animais estão invadindo a propriedade e comendo o capim que foi plantado. O proprietário está precisando da área para realização de suas atividades agrícolas e espera que sua área seja devidamente cercada.</p> <p>Coordenadas da jazida: x-0497902 y-9184650 (UTM 24M)</p>

Foto 2- Área de jazida com ausência de cerca, Abaiara/CE, novembro de 2011.
