Programa de Comunicação Social
Atendimento à Comunidade

N. do Laudo	Estacas		Trecho	Lote	Data	Nº da Visita	Agente Social
	Inicial	Final					
NÃO SE APLICA	15700	-	MVS		11/10/011	1	TATYANA SAMPAIO
Endereço/ Localidade					Município	Estado	Telefone

R. BASÍLIO NETO Nº90 BAIRRO:RENÊ LUCENA					BREJO SANTO	CE	88-97055333
Nome					Categoria Público		
JOSÉ CABRAL					<input type="checkbox"/> Diretamente Atingido <input checked="" type="checkbox"/> Indiretamente Atingido		
Origem de Atendimento					Motivo do Atendimento		
<input type="checkbox"/> Telefone <input type="checkbox"/> Visita do interessado ao escritório <input checked="" type="checkbox"/> Visita do agente à propriedade <input type="checkbox"/> Reunião comunitária <input type="checkbox"/> Outro: O agente social foi procurado					<input checked="" type="checkbox"/> Reclamação/Queixa <input type="checkbox"/> Denúncia <input type="checkbox"/> Sugestão <input type="checkbox"/> Outro: _____		
Tema							
<input type="checkbox"/> Desapropriação	<input type="checkbox"/> proprietário não cadastrado <input type="checkbox"/> discorda com laudo/valor <input type="checkbox"/> problemas de documentação <input type="checkbox"/> não recebeu

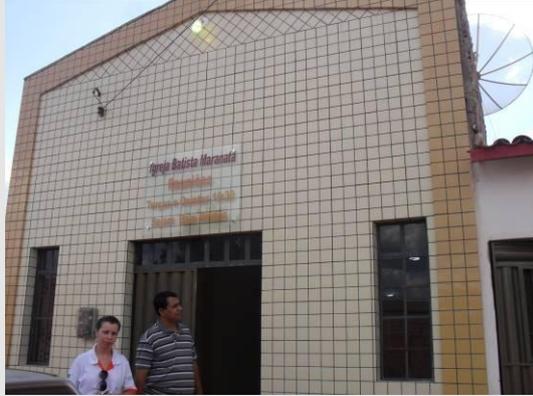
FOTO 1- Vista geral da igreja, Brejo Santo/CE, outubro de 2011.

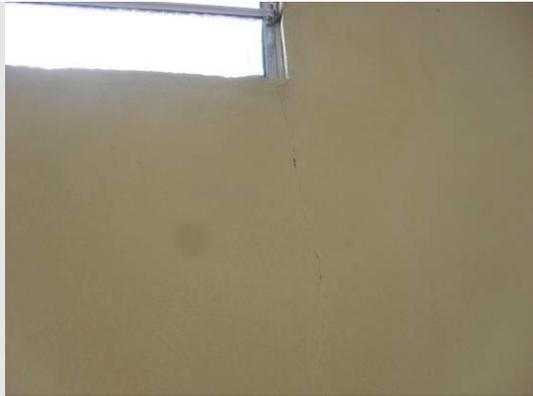
<input type="checkbox"/> Outro: _____							
Relato							
<p>A agente social do trecho foi procurada pelo Sr. José Cabral para realizar atendimento referente a problemas de rachaduras na igreja evangélica Batista Maranata, onde o mesmo é pastor.</p> <p>Segundo o Sr. José Cabral o prédio foi construído há um ano atrás. O Sr. relata que após iniciadas as detonações no morro do serrote, o prédio começou a apresentar rachaduras nas paredes e no forro de gesso. O pastor Cabral reside na Rua- Dois Nº458, Bairro Renê Lucena Dois.</p> <p>Foi marcado o ponto de GPS do prédio onde funciona a igreja e do morro do serrote, para que se possa ter uma noção da distância entre o prédio e o local das detonações.</p> <p>Ponto Igreja: X-0499871 Y-9172279 Ponto Morro do serrote: X-0500094 Y-9171633</p>							
Encaminhamento

Foto 3- Rachaduras nas paredes, Brejo Santo/CE, outubro de 2011.

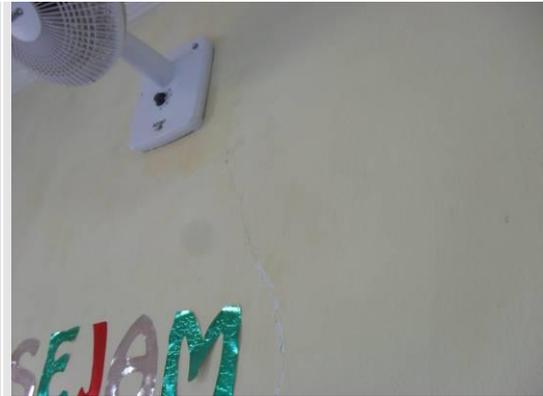
Foto 4 – Rachaduras nas paredes, Brejo Santo/CE, outubro de 2011.
