## Ficha de Cadastro de Feições Erosivas

**Local** Missão Velha

**Est** 17580

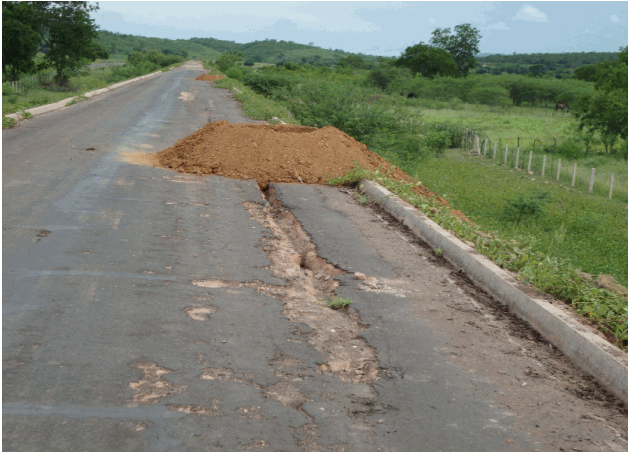
Foto 1 : 24/03/2010

Infiltração de água na estrutura do aterro gerando fissuras no corpo da plataforma

Formação de fissura na plataforma associada ao acúmulo de água gerado pela má disposição do sistema de drenagem.

Instalação de sistema de drenagem adequado (Escadas hidráulicas, canaletas laterais) e vegetação suficiente para garantir a estabilidade do talude.

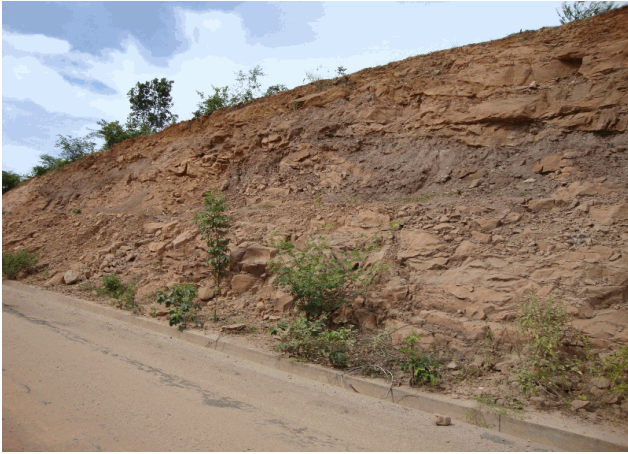
Foto 1 : 23/03/2010

Corte em rocha potencializando desprendimento de material

Corte com exposição de rocha, gerando queda de material

Projeto de contenção (Muro ou grade) e Monitoramento periódico.

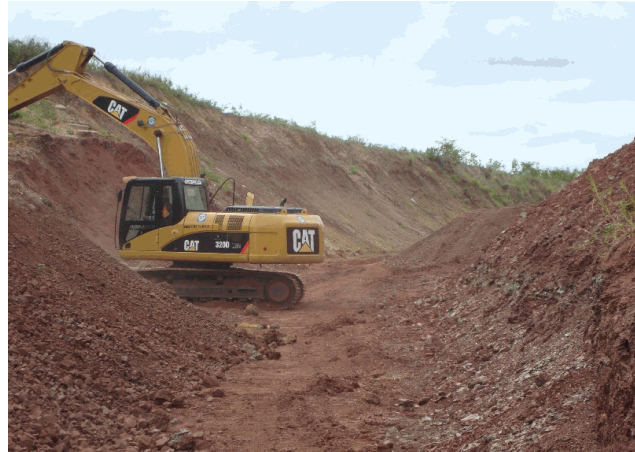
Foto 1 : 24/03/2010

Movimento de massa associado a intensificação das chuvas e posterior escoamento no topo do corte.

Área do escorregamento com maquinários trabalhando na recomposição do talude.

Material carreado ocupando a área onde será instalada a plataforma ferroviária.

Reconformação do talude, revegetação, instalação de sistema de drenagem (bermas)

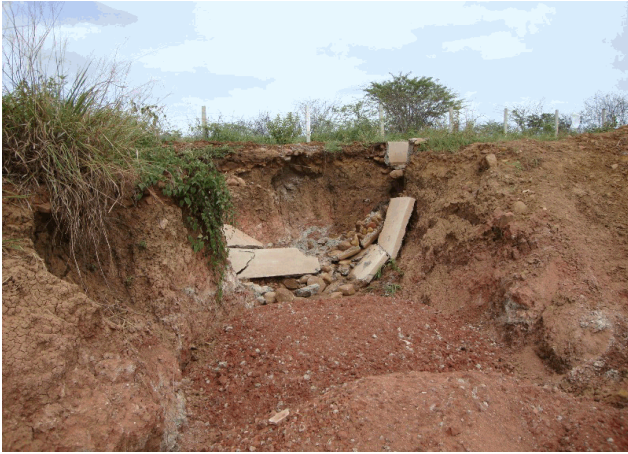
Foto 1 : 24/03/2010

Caminho preferencial do escoamento da água destruiu parte do corte por percolação e saturação hídrica

Área de corte com solapamento de talude devido a falta de sistemas de drenagem

Refazer projeto de drenagem na porção superior do corte e reduzir a inclinação do talude.

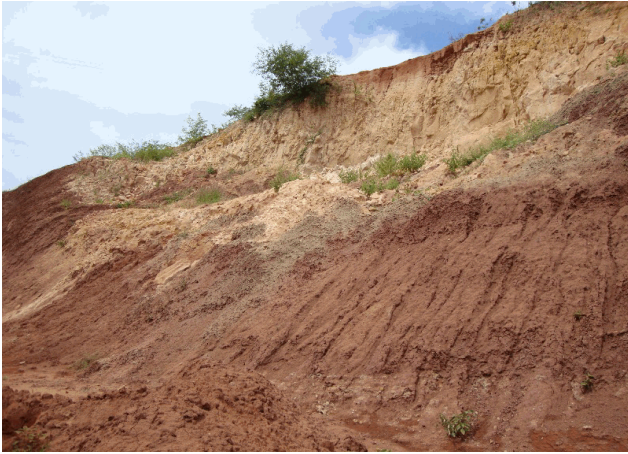
Foto 1 : 24/03/2010

Perda de material em área de grande declividade, potencializado pela incidência de chuvas.

Área de corte com grande declividade e material descompacto. Ausência de Bermas e não revegetado.

Reconformação de talude. Instalação de sistema de drenagem, Rvegetação do talude.

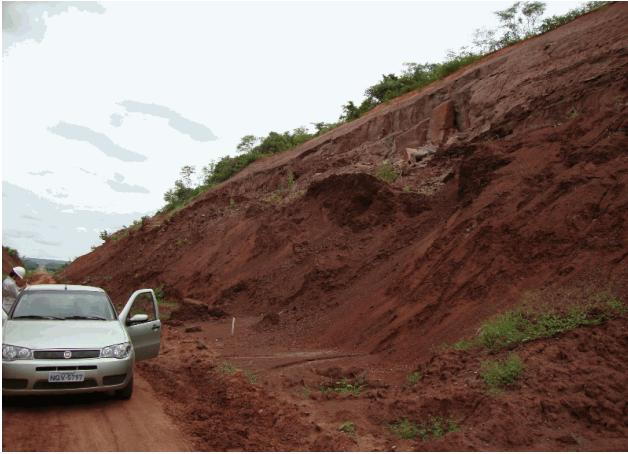
Foto 1 : 25/03/2010

Área de escorregamento no corte. Margem esquerda da plataforma no sentido Salgueiro.

Instalar sistema de drenagem eficiente (Canaletas superiores e escadas hidráulicas, bermas). Revegetação do talude.

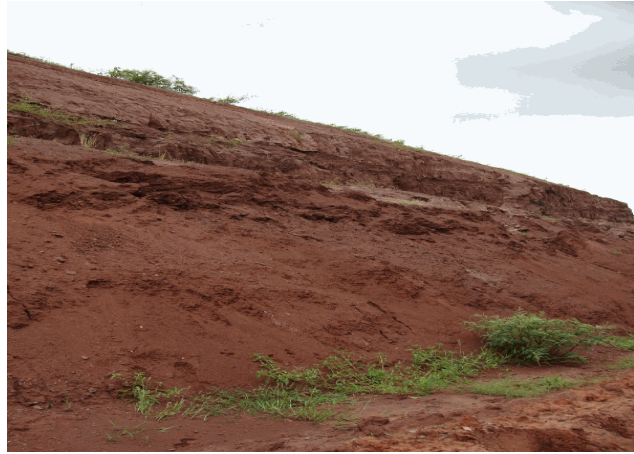
Foto 2 : 25/03/2010

Margem direita sentido salgueiro com processos iniciais de erosão. Pequenas ravinas no corte desprovido de sistema de drenagem e vegetação.

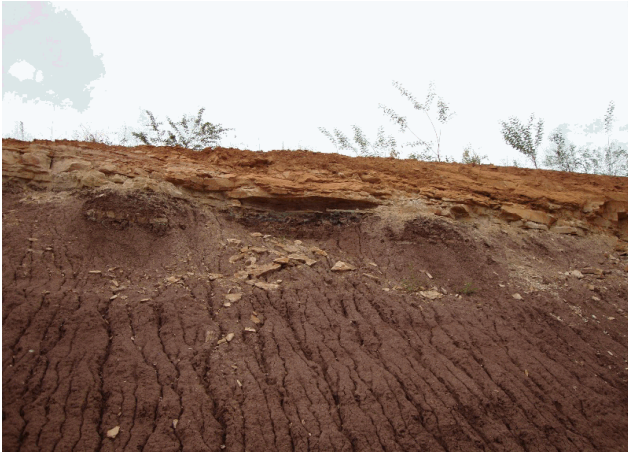
Foto 1 : 25/03/2010

Deslocamento do Regolito nos pontos preferenciais de quebra, associado à saturação hídrica.

Contato de diferentes materiais gerando deslocamento do material rochoso

Reconformação Geotécnica p/ correção do Talude e monitoramento periódico.

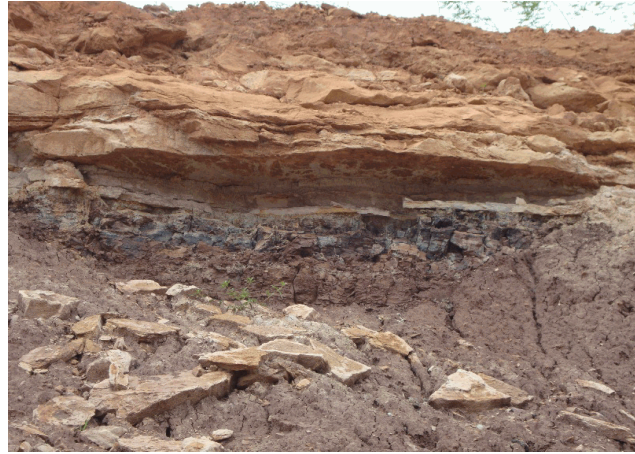
Foto 2 : 25/03/2010

Material erodido

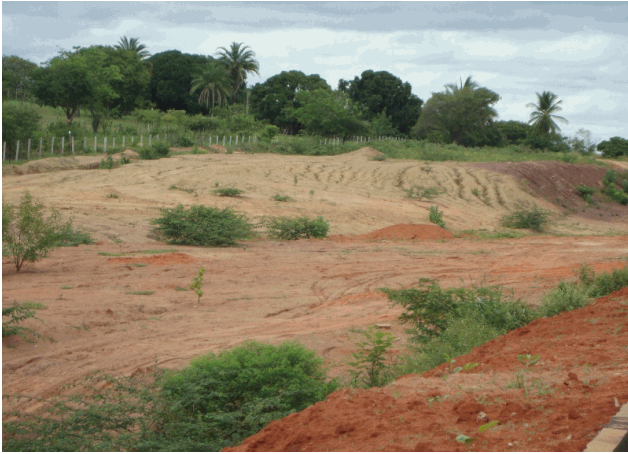
Foto 1 : 25/03/2010

Ravinas de pequeno porte na área de depósito de material

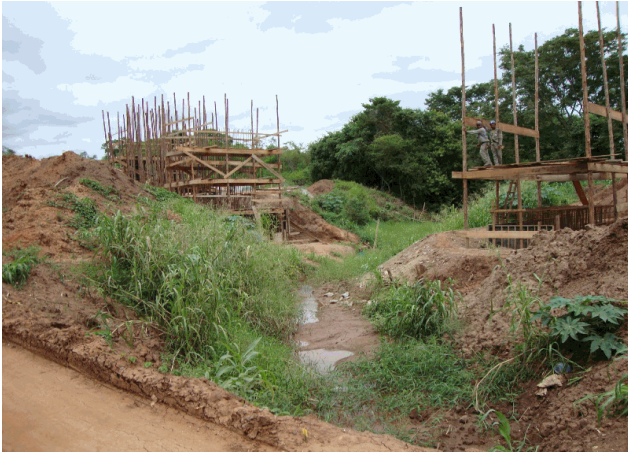
Foto 1 :

Drenagem assoreada com material excedente de obra

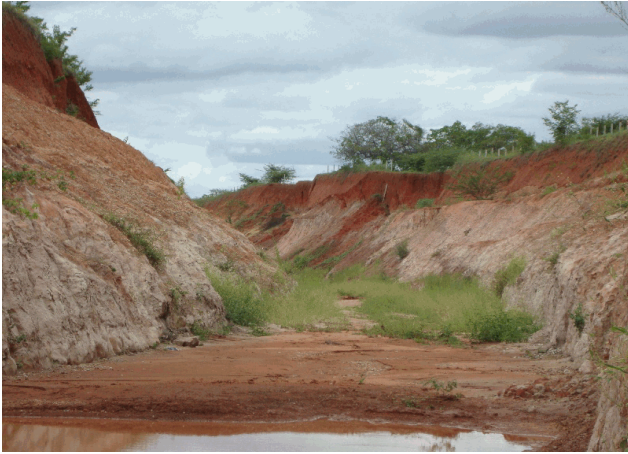
Foto 1 : 25/03/2010

No segundo plano da imagem observam-se diversos focos erosivos evoluindo no sentido da propriedade de terceiros. Além disso nota-se o acúmulo de água na plataforma, gerando saturação hídrica e possível descompactação.

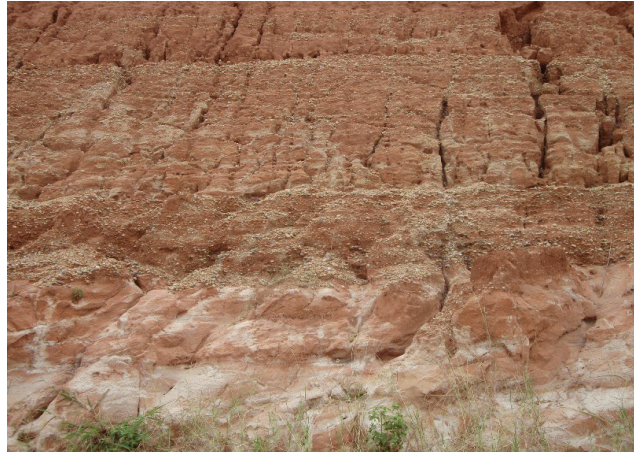
Foto 2 : 25/03/2010

Pequenas ravinas são observadas em toda seção desse cortes. As erosões ocorrem desde a crista até o pé do corte

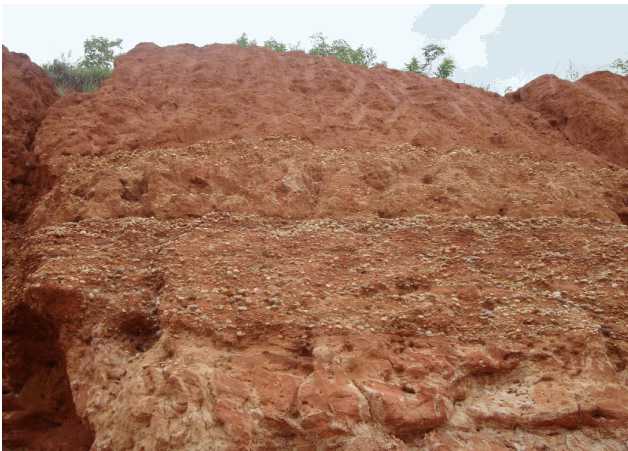
Foto 3 : 25/03/2010

Grande sulco formado por infiltração de água em material pouco compacto. Nota-se a linha de pedras indicando a diferença de materiais

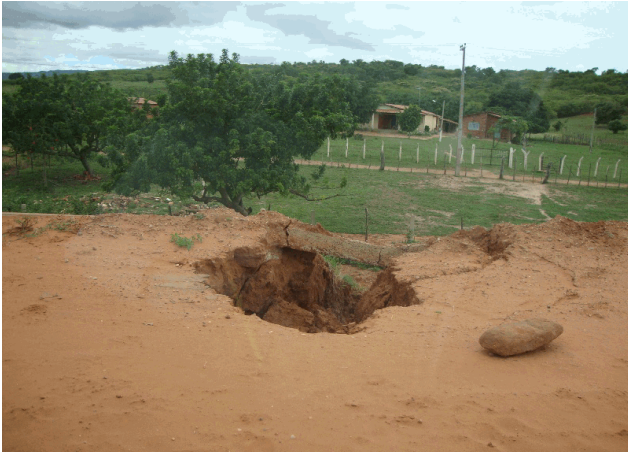
Foto 1 : 25/03/2010

Material utilizado para construção de aterro significativamente poroso, gerando desmoronamento no ponto preferencial de escoamento das águas pluviais. Ausência de sistema de drenagem e vegetação.

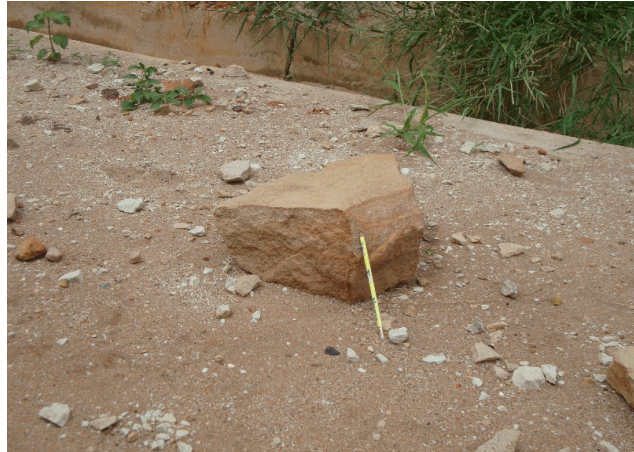
Foto 2 : 25/03/2010

Parte de material rochoso desprendido da rocha fraturada

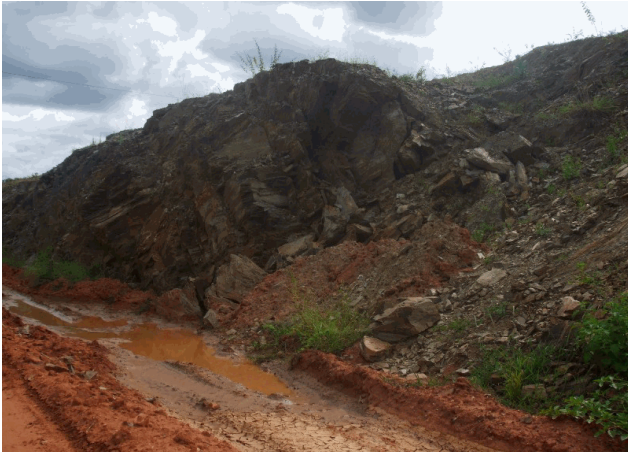
Foto 1 : 26/03/2010

Corte em rocha fraturada gerando desprendimento de materiais, nota-se acúmulo de água na plataforma

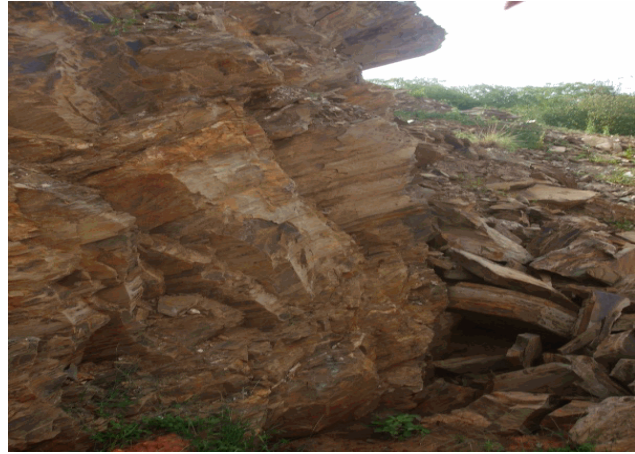
Foto 2 : 26/03/2010

Vista do deslocamento paralela ao eixo ferroviário

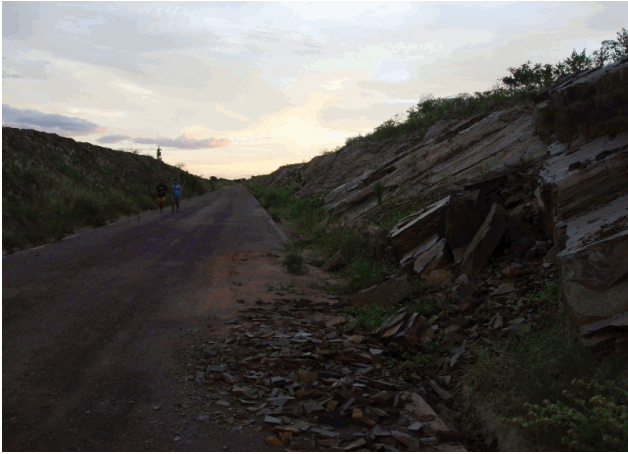
Foto 1 : 27/03/2010

Corte em rocha foliada gerando deslocamento

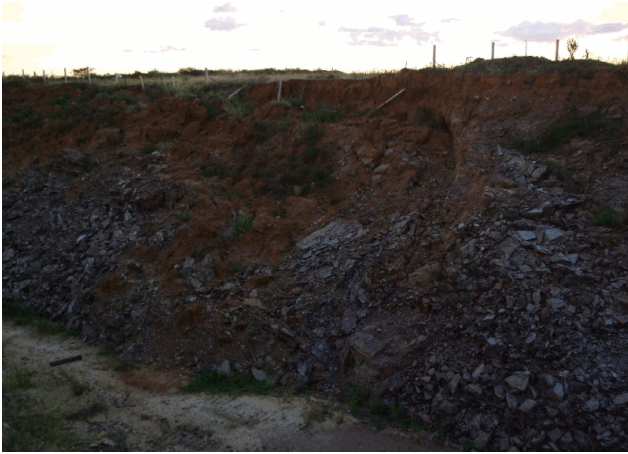
Foto 1 : 27/03/2010

Erosão além da faixa de domínio em Área de Corte

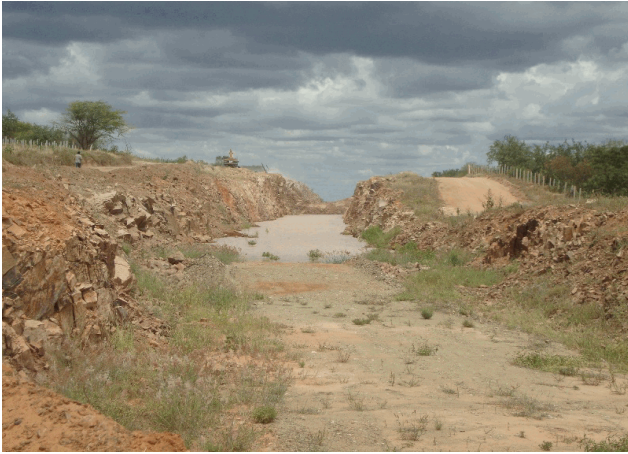
Foto 1 : 28/03/2010

Acúmulo de água na plataforma em área de corte em rocha fraturada

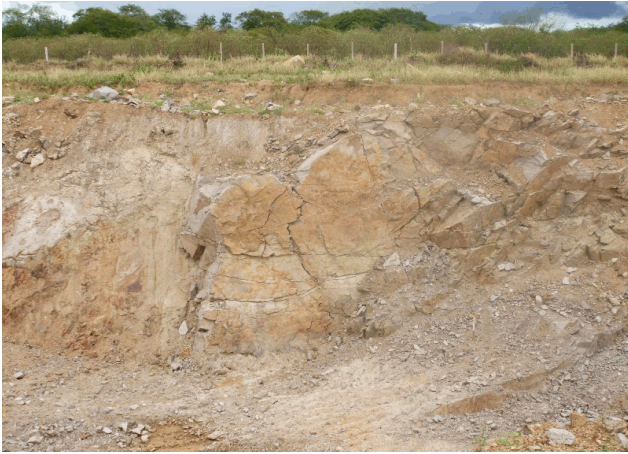
Foto 1 : 29/03/2010

Corte exibindo rocha ígnea com algumas fraturas

Por se tratar de uma fissura em rocha ígnea (maçã) é provável que o material estabilize após o fim das explosões do maço, cabe um monitoramento periódico durante a operação.

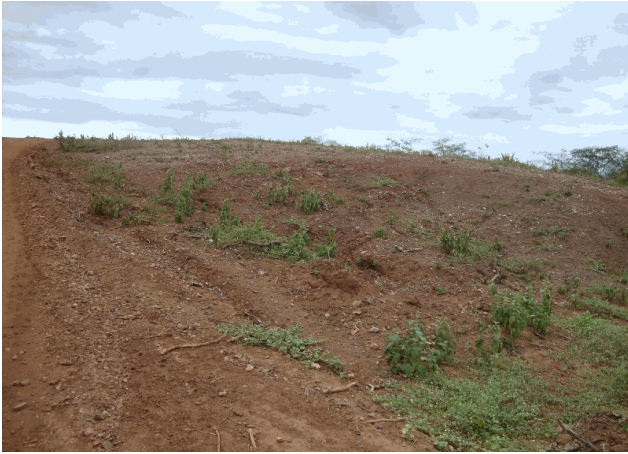
Foto 1 : 29/03/2010

Solo pedregoso e desnudo em processo de ravinamento.

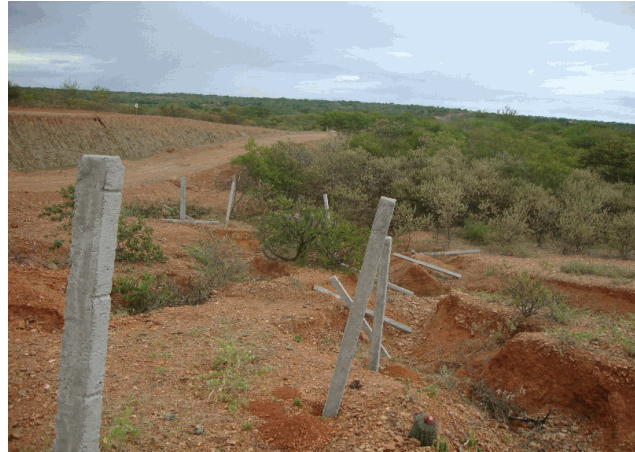
Foto 2 : 29/03/2010

Continuação da ravina, iniciando interferência na faixa de domínio da obra.

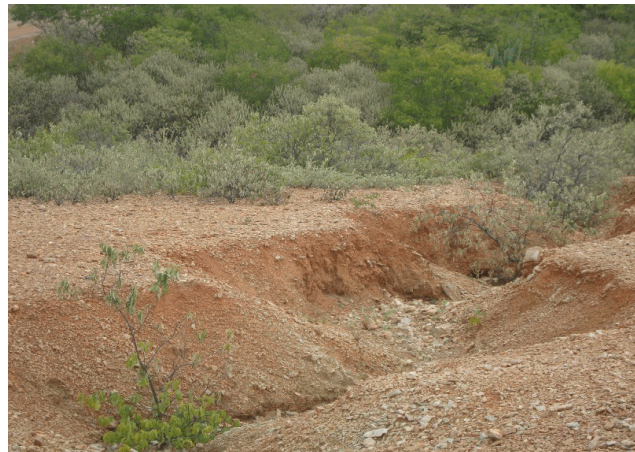
Foto 4 : 29/03/2010

Condição de uma das ravinas.

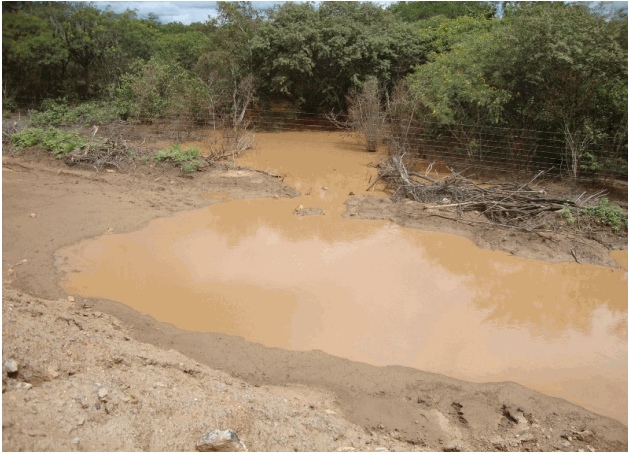
Foto 1 : 29/03/2010

Água represada com aterro da obra.

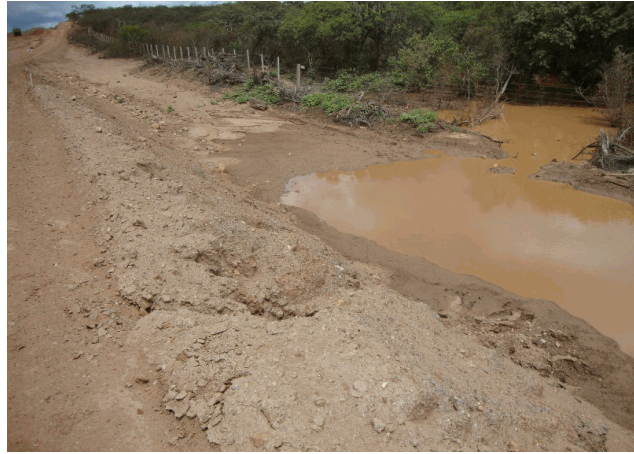
Foto 2 : 29/03/2010

Represamento de água devido à aterro da ferrovia.

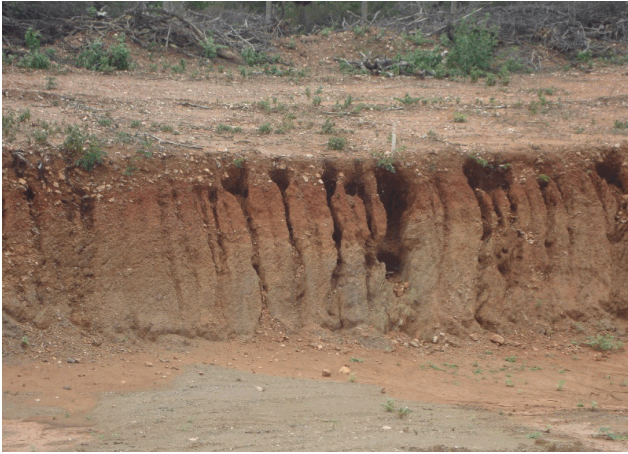
Foto 1 : 29/03/2010

Ravinas em corte para ferrovia.

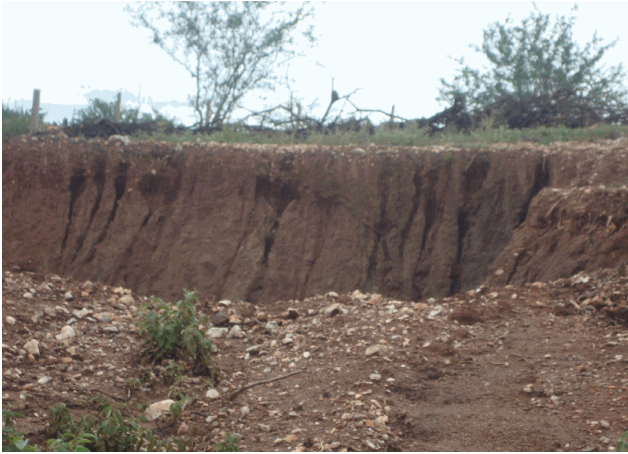
Foto 1 : 29/03/2010

Ravinamento em corte.

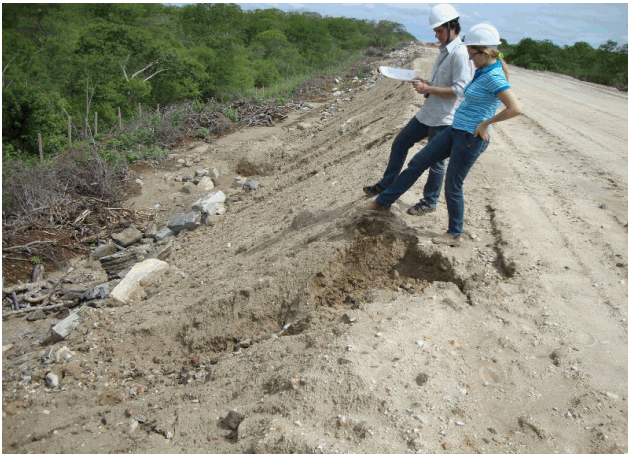
Foto 1 : 29/03/2010

Visão do aterro sendo erodido.

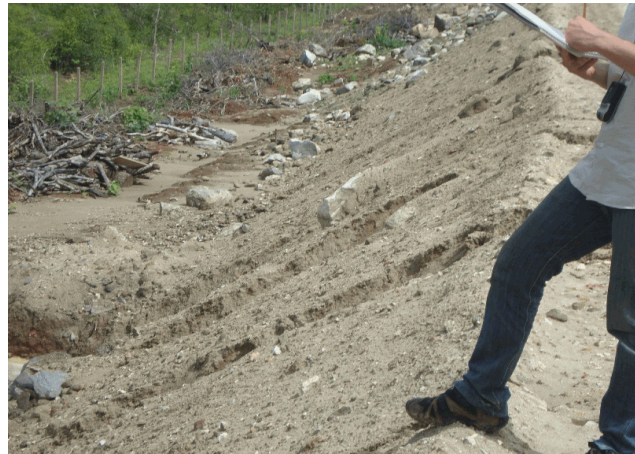
Foto 2 : 29/03/2010

Ravinas em detalhe

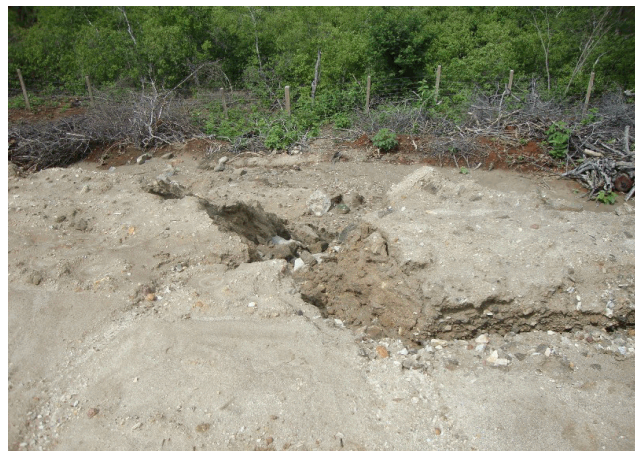
Foto 4 : 29/03/2010

Ravina

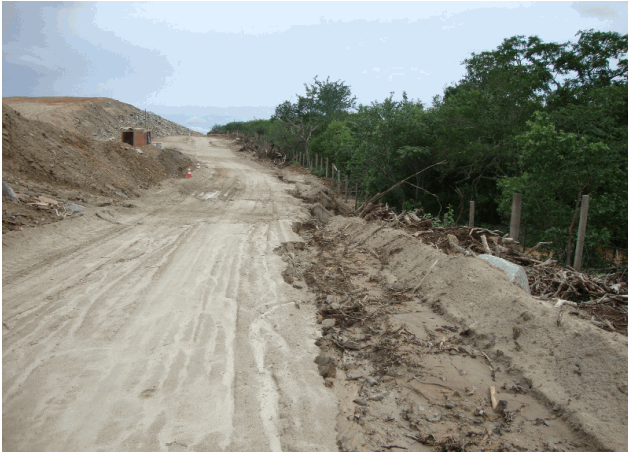
Foto 1 : 29/03/2010

Via de acesso, ravina à direita.

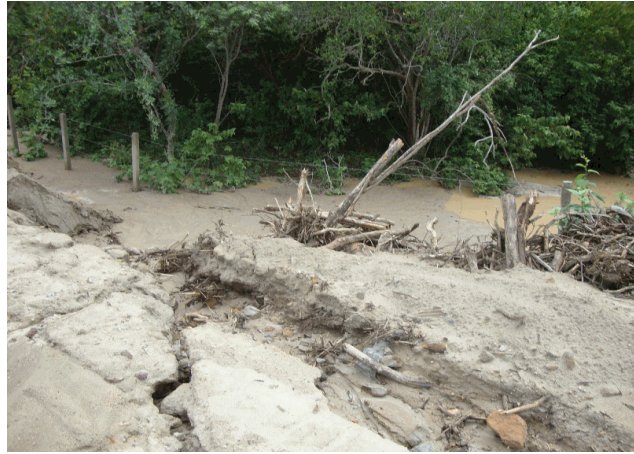
Foto 2 : 29/03/2010

Ravina e área de deposição dos sedimentos.

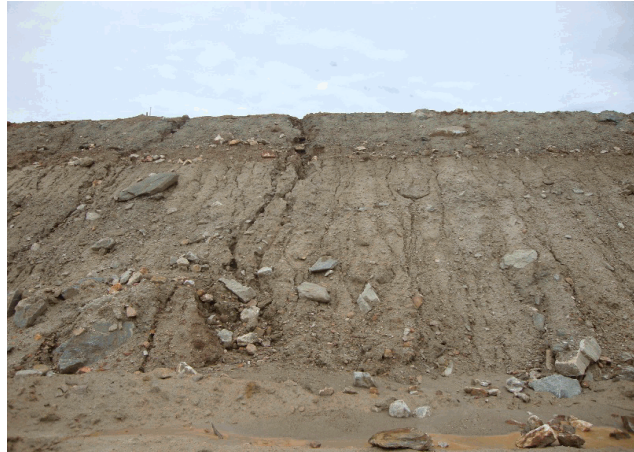
Foto 2 : 29/03/2010

Aterro, que carrega material para bueiro e impede passagem de água.

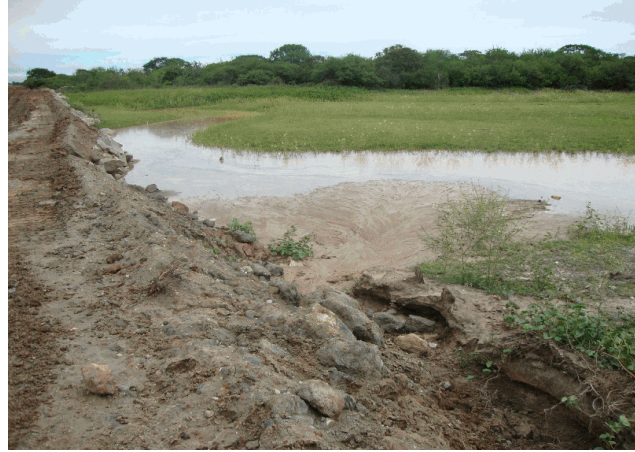
Foto 2 : 29/03/2010

Leque de sedimentos que estão adentrando o açude.

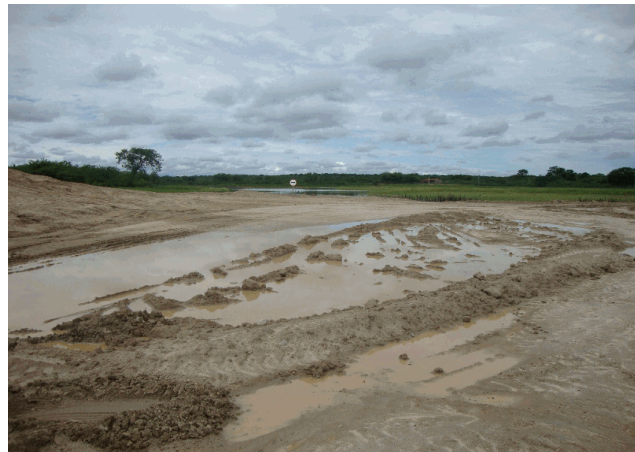
Foto 4 : 29/03/2010

Área de aterro encharcada, sobre açude.

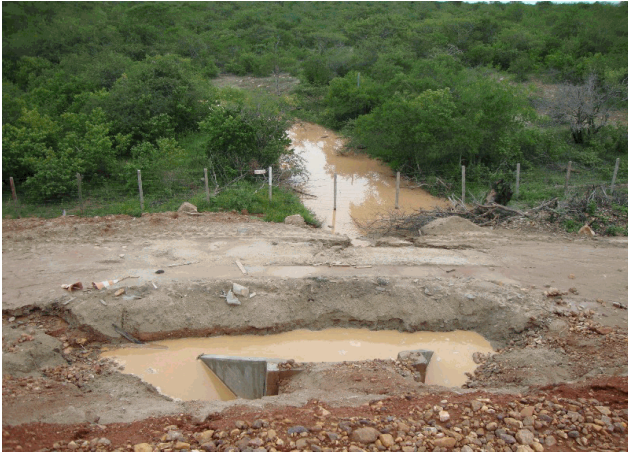
Foto 1 : 29/03/2010

Drenagem com sentido à Montante. Vide, canal de escoamento impedido por via de acesso à obra.

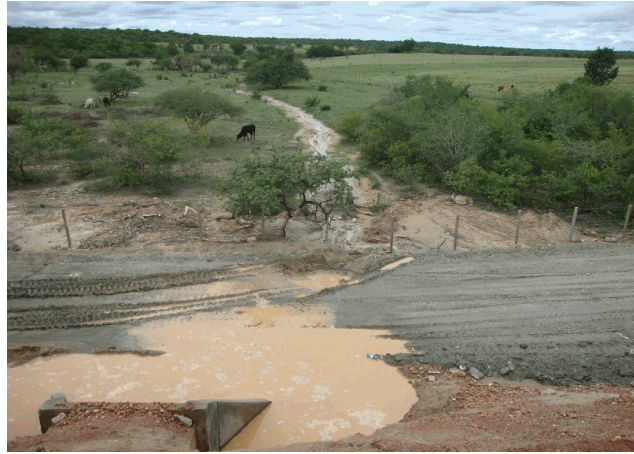
Foto 2 : 29/03/2010

Drenagem com sentido à jusante. Córrego sendo assoreado e com baixo fluxo de água.

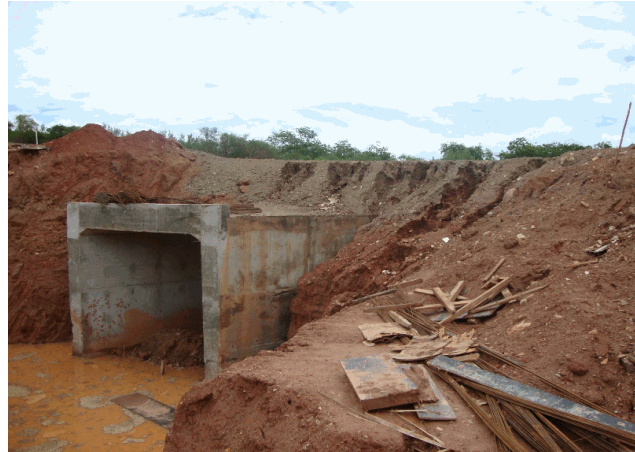
Foto 2 : 29/03/2010

OA instalada, sem ainda a devida drenagem instalada para evitar carreamento de material para dentro da drenagem.

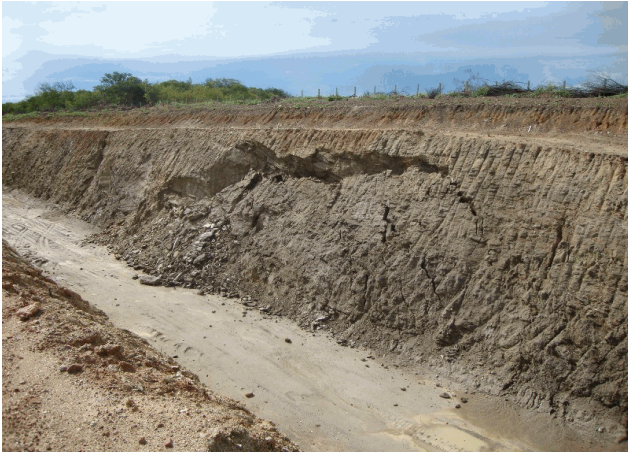
Foto 1 : 29/03/2010

Desmoronamento em trecho de corte.

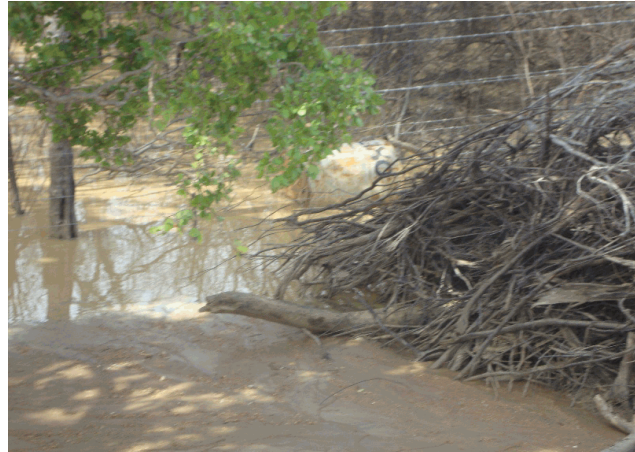
Foto 2 : 29/03/2010

Latão de lixo fora da faixa de domínio.

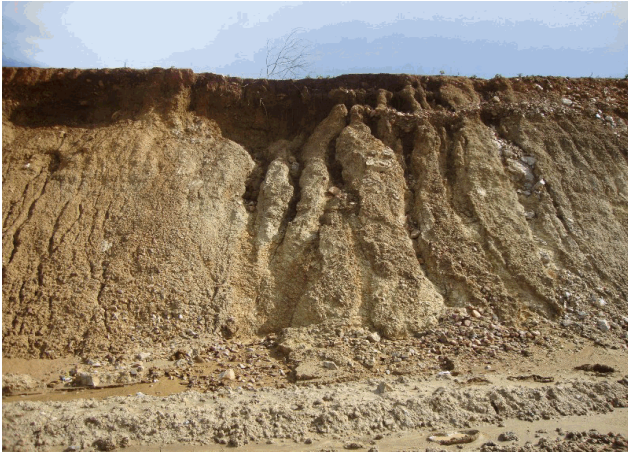
Foto 1 : 29/03/2010

Ravinamento em corte para estrada de ferro.

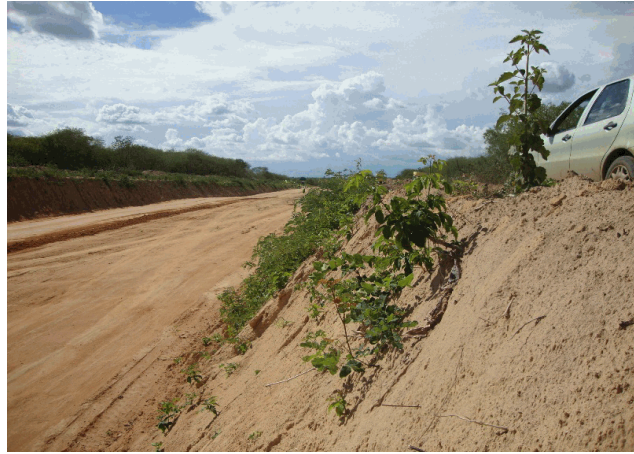
Foto 2 : 30/03/2010

Vegetação natural do lado direito, menor número de ravinas nesta vertente.
