Materiais e Mão de Obra utilizados em Residências Afetadas pela Detonações

EIT – Empresa Industrial Técnica S/A

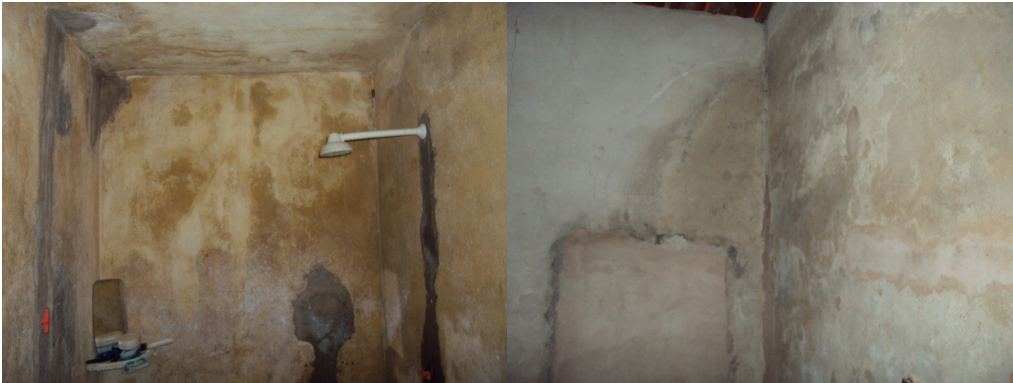
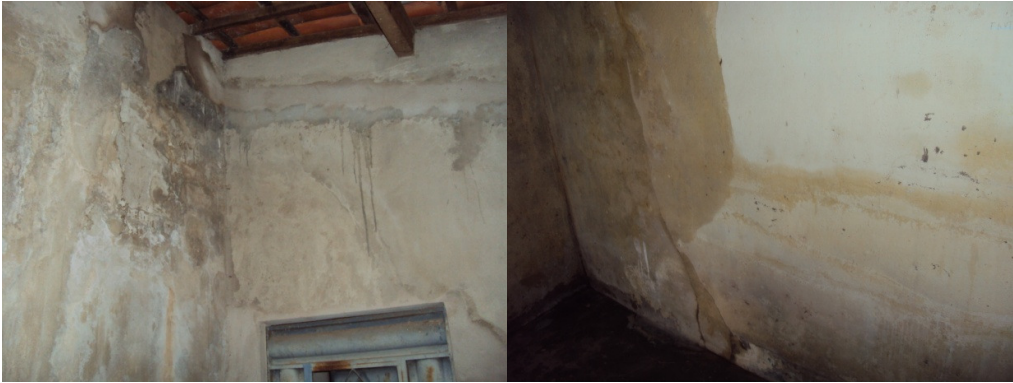
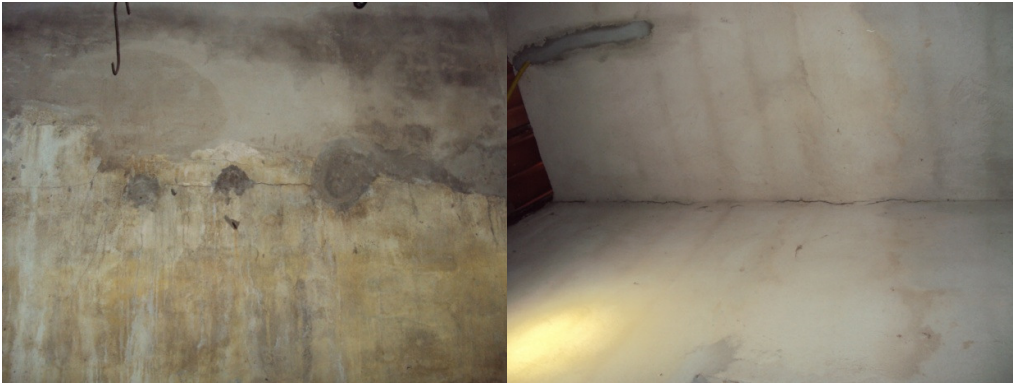
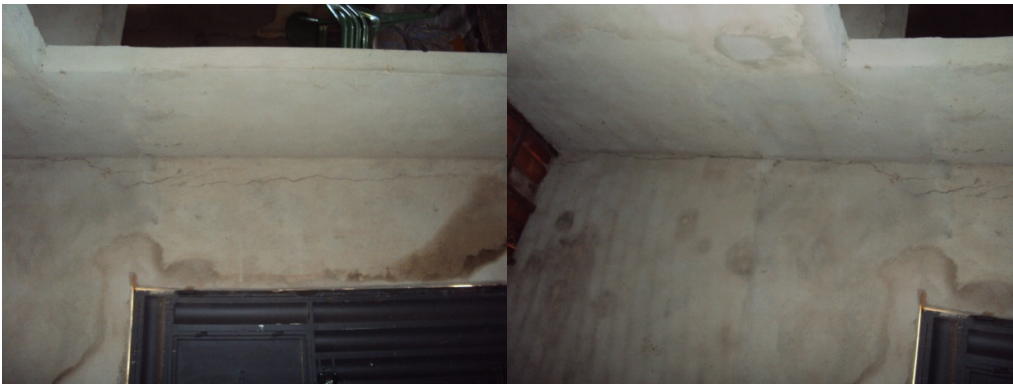
Fotos Antes do Conserto:

Obs: Foi feita uma caixa d'água de 2000L devido a que havia na residência ter sido totalmente rachada e não servia mais, ao invés de ter usado vigota e lajota usamos colunas e demos cimentos para o mesmo fazer sua caixa d'água.
