**TRANSNORDESTINA LOGÍSTICA S.A.**

**GESTÃO AMBIENTAL E IMPLEMENTAÇÃO DE  
PROGRAMAS SOCIOAMBIENTAIS NO ÂMBITO  
DAS OBRAS DA FERROVIA TRANSNORDESTINA**

Trecho MVS: Missão Velha/CE – Salgueiro/PE

**R10 – Relatório de Meio Ambiente**

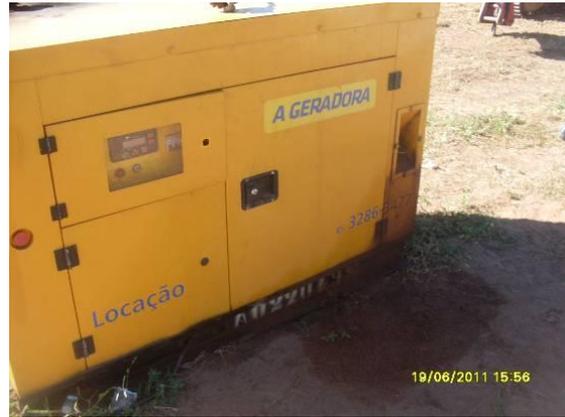
**Foto 4.1.92** Máquina geradora de energia, com vazamento de combustível contaminado o solo, estaca 15713.

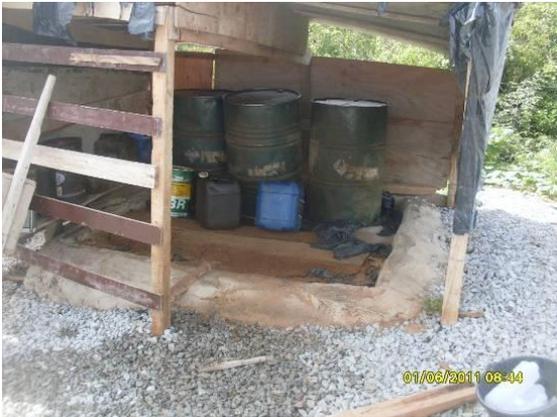
**Foto 4.1.93** Contaminação do solo no momento de abastecimento das máquinas, estaca 14403.

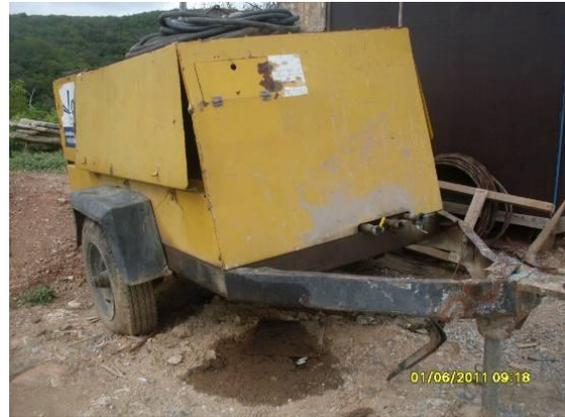
**Foto 4.1.94** Gerador com vazamento sem a utilização de bandeja, estaca 14404.

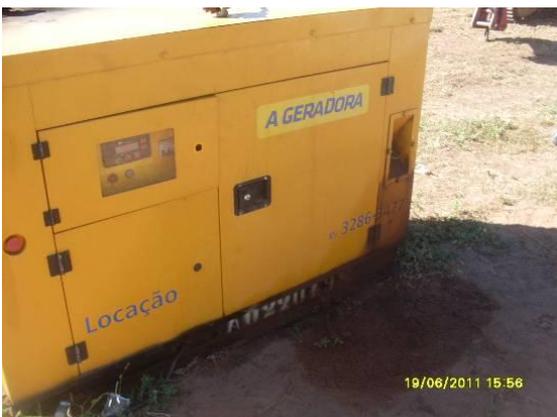
**Foto 4.1.101** Máquina geradora de energia, com vazamento de combustível contaminado o solo, estaca 15713.

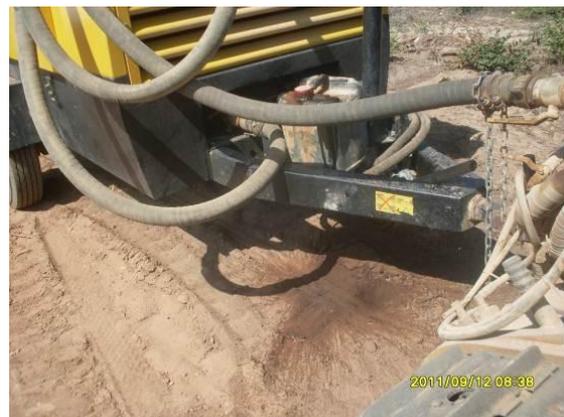
**Foto 4.1.144** Gerador com vazamento no mangote sem bandeja de contenção, estaca 15674.

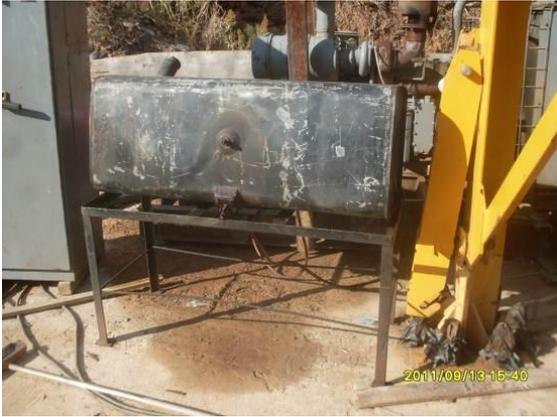
**Foto 4.1.145** Gerador que estava dentro de APP,(riacho Jardim) sem bandeja de contenção, estaca 14406.

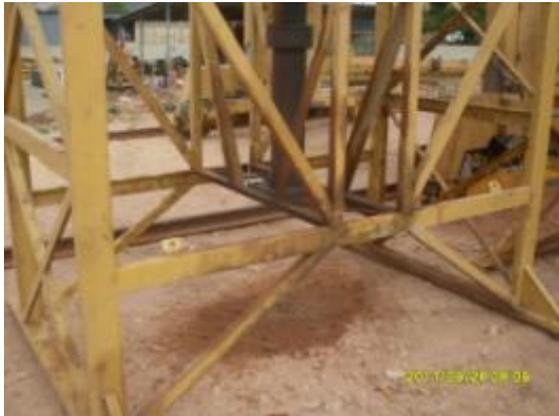
Observaram-se máquinas do consórcio TIISA/CMC com vazamento de óleo e sem bandeja de contenção contaminando o solo, próximo à estaca 15721. Constatou-se ainda que o

**Foto 4.1.149** Máquinas do Consórcio TIISA/CMC na faixa de domínio sem bandeja de contenção, contaminando o solo, estaca 15721.

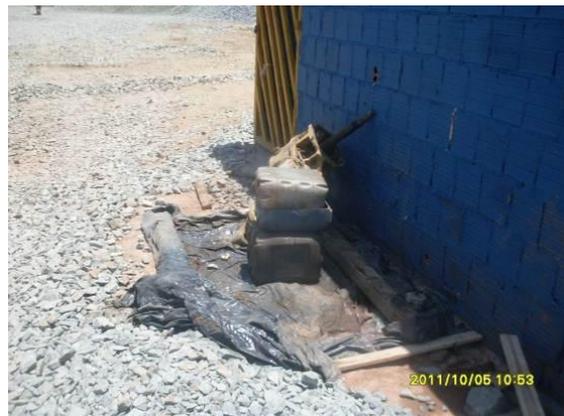
**Foto 4.1.160** Plástico e recipiente contaminado por óleo ao céu aberto no talude, estaca 16934.

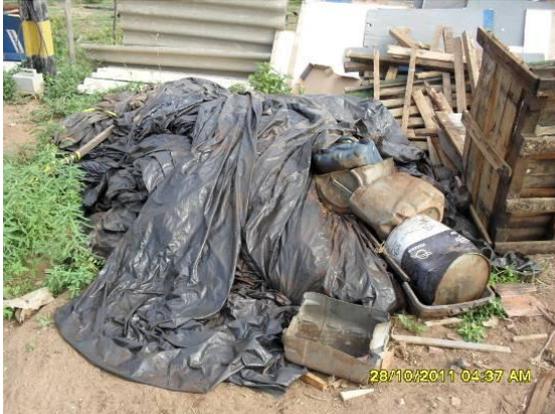
No acompanhamento da obra constatou-se que o Consórcio TIISA/CMC continuava realizando a manutenção das máquinas de forma inadequada, permitindo vazamento, sobre o solo, de óleo e graxa. Foi orientado pela equipe da ARCADIS logos na época, que realizassem a separação seletiva dos materiais, armazenando em recipiente adequados os contaminados, bem como colocar bandejas de contenção nas máquinas que ali estavam para manutenção, e ainda, coletar o solo contaminado.

**Foto 4.1.161** Plástico contaminado com óleo e graxa em contato com o solo juntamente com madeiras, ponto de apoio do Consórcio TIISA/CMC, em Brejo Santo/CE.

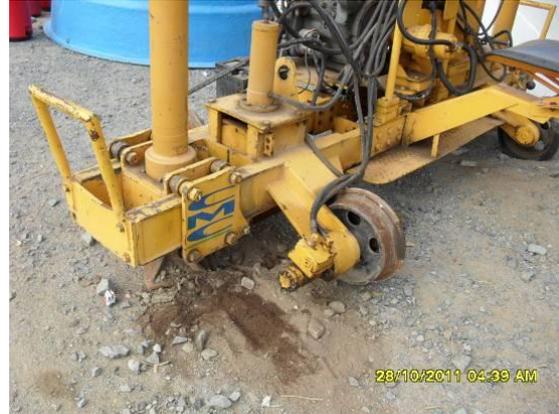
**Foto 4.1.162** Máquina com vazamento sem bandeja de contenção, ponto de apoio do Consórcio TIISA/CMC, em Brejo Santo/CE.

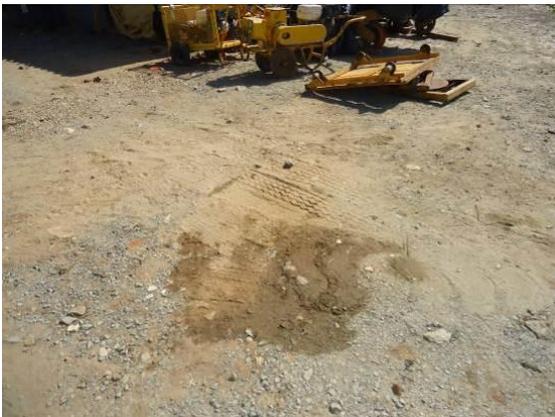
**Foto 4.1.163** Manchas de óleo próximo à oficina do Consórcio TIISA/CMC.

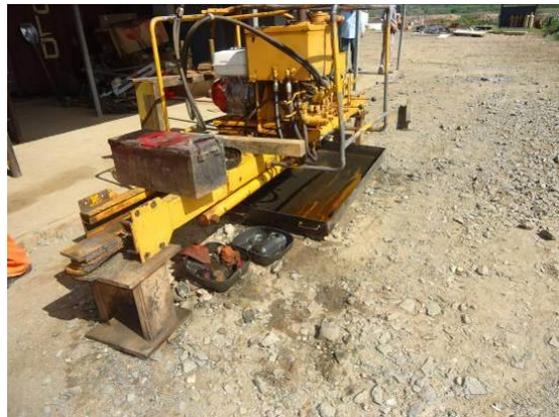
**Foto 4.1.164** Solo contaminado por óleo no momento que se realizava a manutenção da máquina na oficina do Consórcio TIISA/CMC.

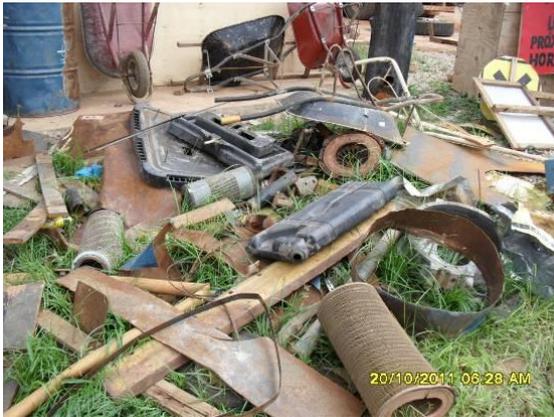
Observou-se que na oficina da POLLIAN, Sítio Cabaceiras, Brejo Santo/CE, que haviam algumas irregularidades como: resíduos não segregados; máquinas com vazamento sem bandeja de contenção e algumas manchas de óleo no solo.

**Foto 4.1.165** Oficina da POLLIAN no Sítio Cabaceiras, Brejo Santo/CE.

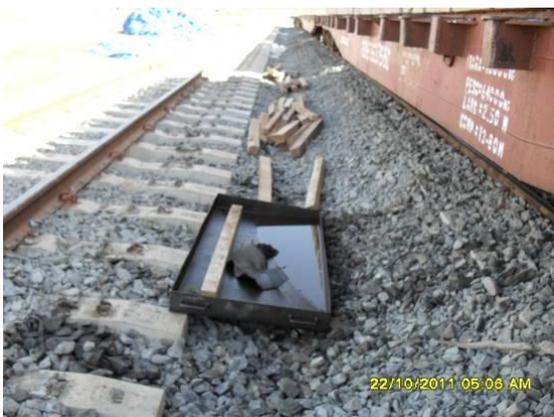
**Foto 4.1.169** Máquina com vazamento de óleo, estaca 15714.

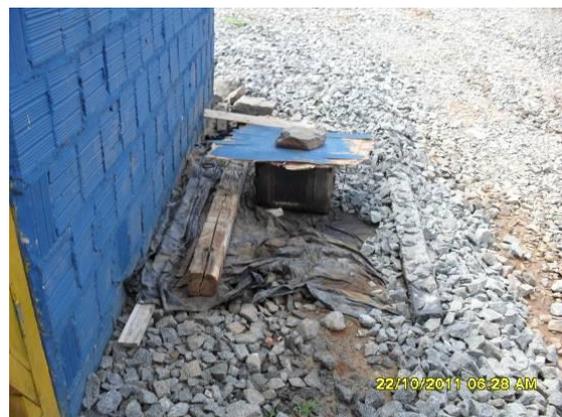
**Foto 4.1.170** Lona plástica contaminada por óleo e recipiente com óleo, estaca 16934.

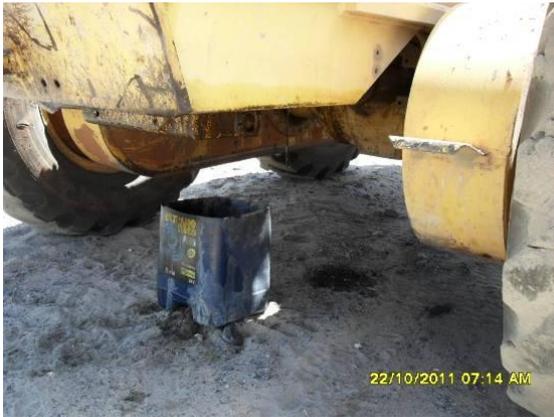
**Foto 4.1.171** Máquina com vazamento de óleo sem bandeja de contenção, contaminando o solo no pátio do britador, Sitio Olho d'Água Cercado, Milagres/CE.

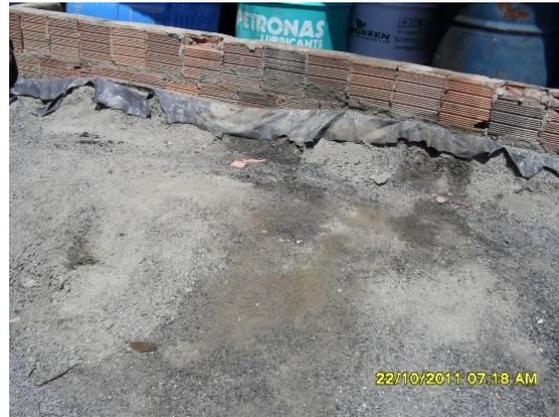
**Foto 4.1.172** Mancha de óleo próximo a baia do britador Sítio Olho d'Água Cercado, Milagres/CE.

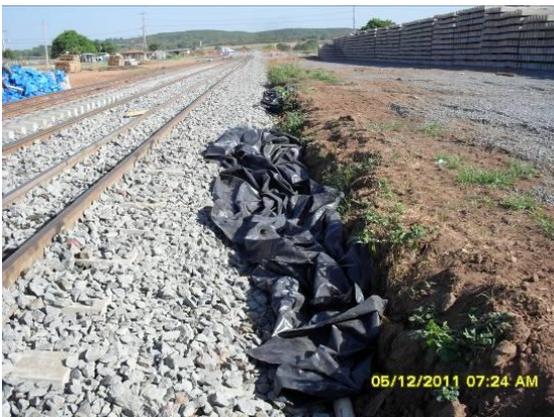
No acompanhamento dos serviços no canteiro, a oficina da POLLIAN, localizada no Sitio Cabaceiras Brejo Santo/CE, algumas irregularidades foram constatadas, como: sucata ferrosa junto com restos de madeira, plásticos etc.; máquina com vazamento sem bandeja de contenção, e algumas manchas de óleo no solo também foi observado.

**Foto 4.1.173** Plásticos contaminado com óleo e graxa em contato com o solo proveniente das manutenções das máquinas do Consórcio TIISA/CMC, estaca 15703.

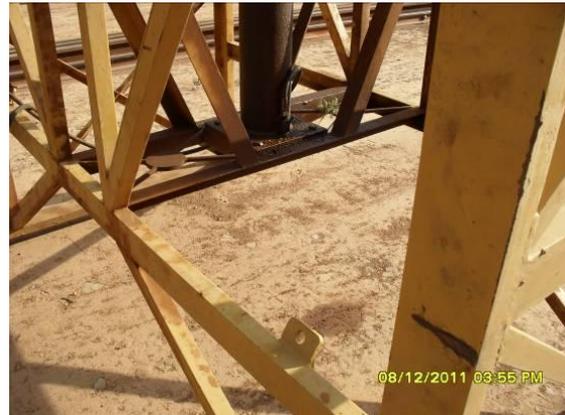
**Foto 4.1.176** Máquina com vazamento contaminando o solo, estaca 14686.

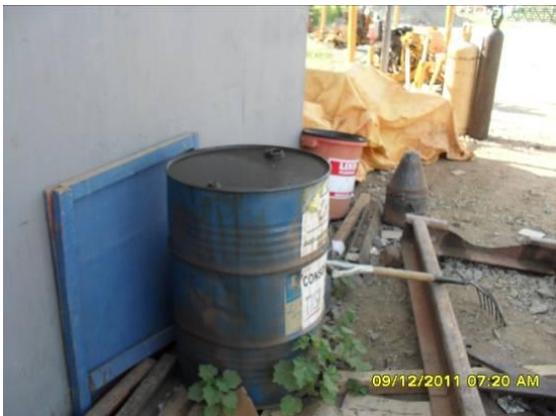
**Foto 4.1.177** Recipiente com óleo usado em contato com o solo, ponto de apoio do Consórcio TIISA/CMC, em Brejo Santo/CE.

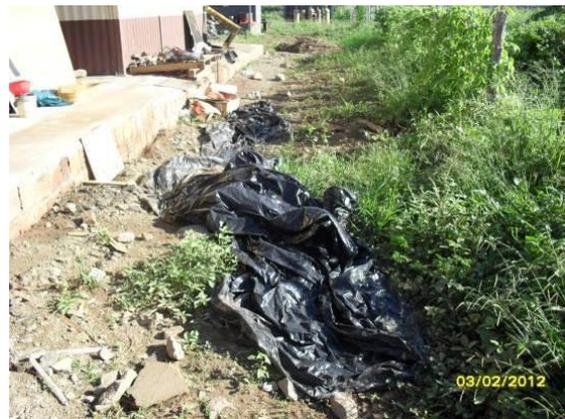
**Foto 4.1.188** Plástico contaminado por óleo lubrificante em contato com o solo, próximo a oficina do Consórcio TIISA/CMC, estaca 15727.
