**TRANSNORDESTINA LOGÍSTICA S.A.**

**GESTÃO AMBIENTAL E IMPLEMENTAÇÃO DE  
PROGRAMAS SOCIOAMBIENTAIS NO ÂMBITO  
DAS OBRAS DA FERROVIA TRANSNORDESTINA**

Trecho MVS: Missão Velha/CE – Salgueiro/PE

**R11 – Relatório de Meio Ambiente**

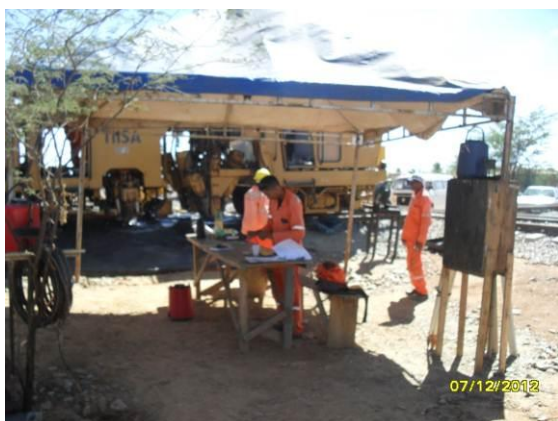
**Foto 4-21** Tenda fora dos padrões da NR 18 para refeições, próximo à estaca 13513.

As recomendações para a adequação da frente de serviço as normas estão anotadas no item 07 do PA **MVS\_1\_PA\_07\_12**.

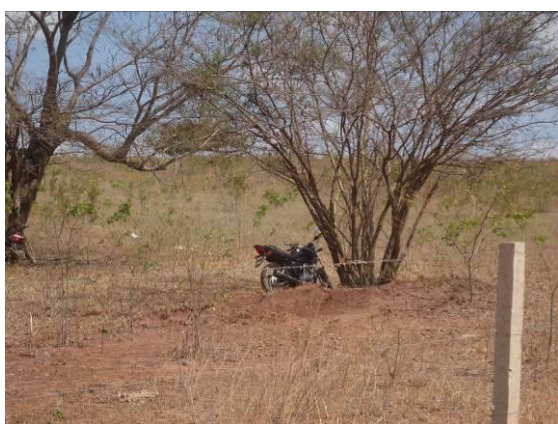
**Foto 4-26** Estacionamento de veículo fora da faixa na estaca 16565.

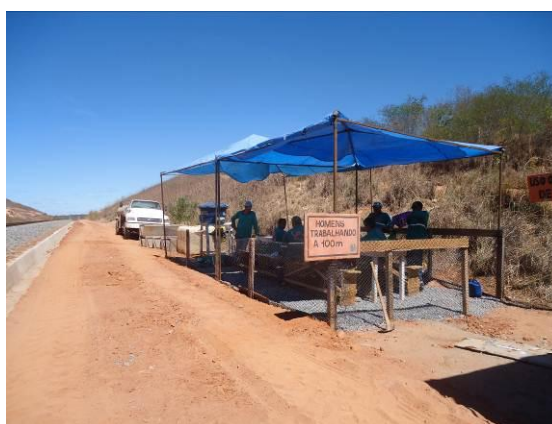
**Foto 4-27** Local fora dos padrões da NR 18 para refeições, estaca 16922.

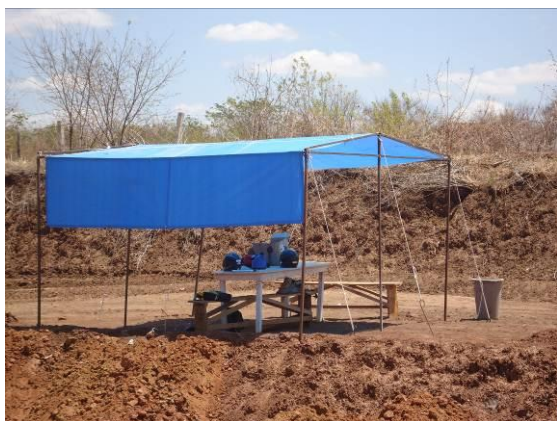
**Foto 4-28** Tenda para refeições na estaca 15807 fora dos padrões da NR 18.

O Consórcio TIISA/CMC fez as correções necessárias e também adequou o ponto de apoio para as refeições, conforme a NR 18, após ter recebido a notificação.

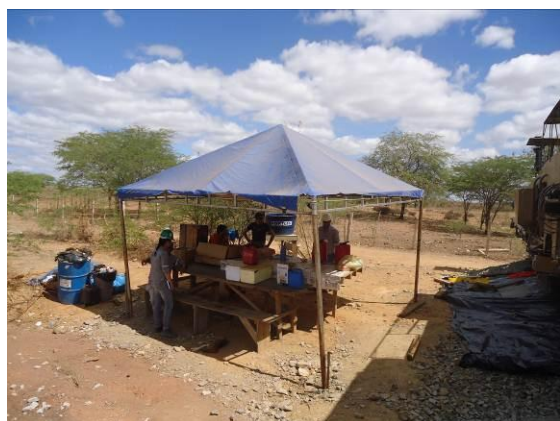
Observou-se que o ponto de apoio para refeições dos colaboradores do consórcio TIISA/CMC continuava não atendendo algumas diretrizes previstas em NR, como também, o da POLLIAN.

**Foto 4-40** Tenda para refeições junto com manutenção de equipamentos na estaca 13513 fora dos padrões da NR 18.

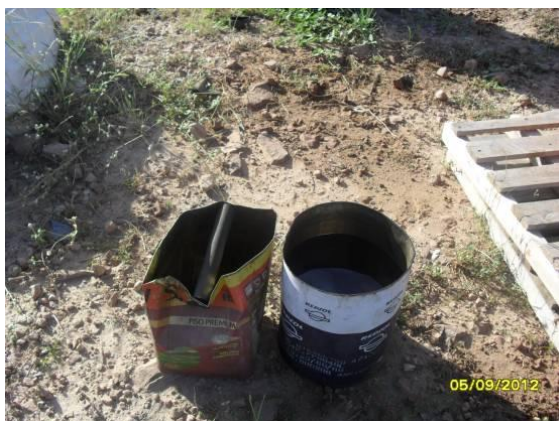
O consórcio TIISA/CMC tem cometido descuidos no armazenamento de óleos e graxas e na manutenção dos equipamentos nas frentes de serviço de instalação da superestrutura, assim contaminando o solo durante as atividades na obra.

**Foto 4-42** Balde contendo óleo lubrificante a céu aberto no talude, estaca 15709.

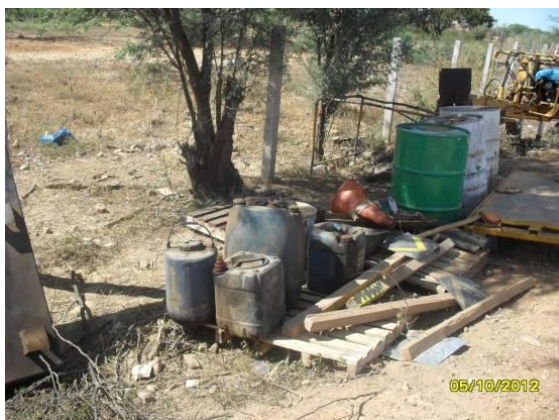
**Foto 4-44** Baldes e tambores contendo óleo lubrificante sem bandeja de contenção juntos com madeiras na faixa de domínio, estaca 13514.

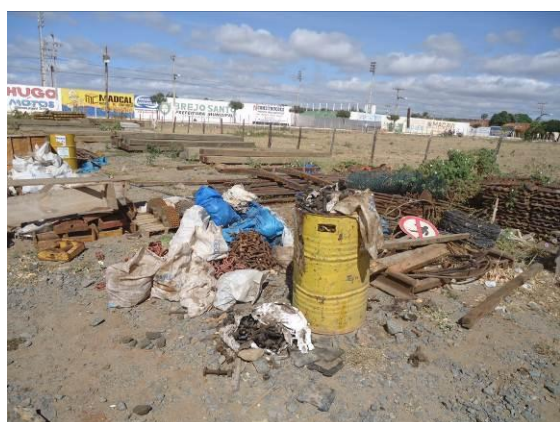
**Foto 4-48** Resíduos estocados de forma incorreta no canteiro avançado da TIISA próximo a estaca 15721.

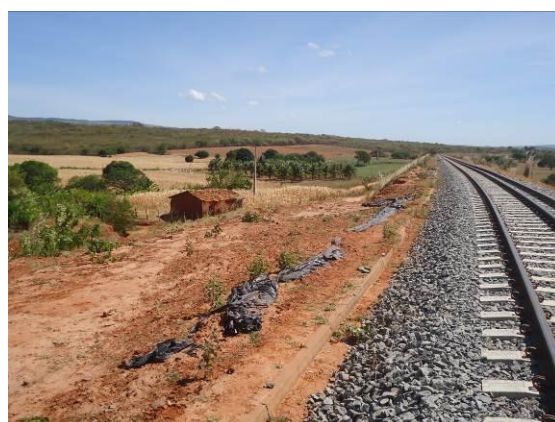
**Foto 4-49** Lonas plásticas espalhadas ao longo do trecho de atuação da TIISA.

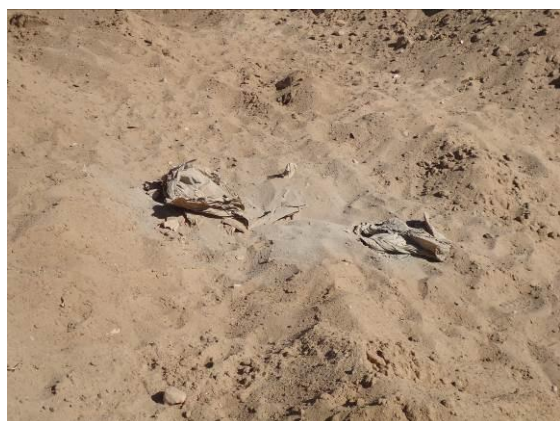
**Foto 4-50** Embalagem de cimento espalhado próximo à frente de obras do viaduto de Porteiras.

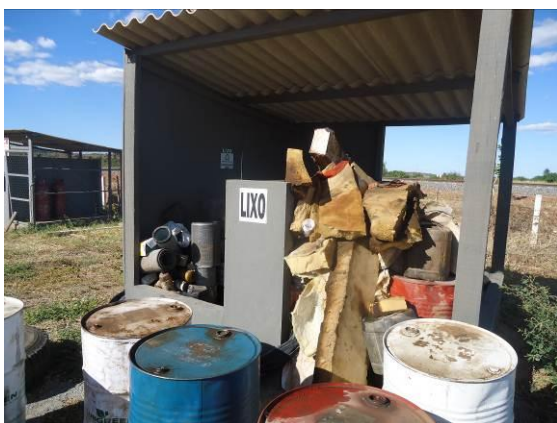
**Foto 4-52** Resíduos estocados de forma incorreta no canteiro avançado da TIISA.

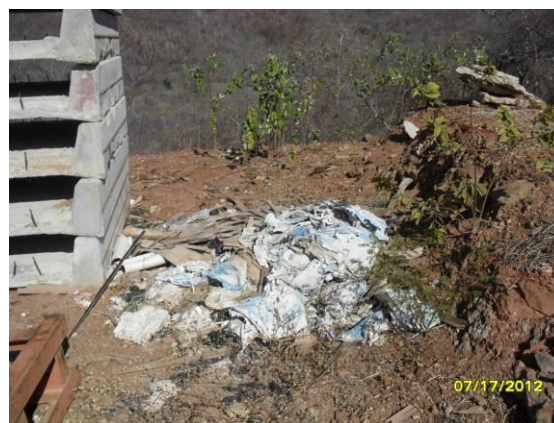
Em vistoria a frente de serviço da estaca 14386, observou-se o descarte incorreto de lixo doméstico e sacos de cimento. Os mesmos devem ser removidos e destinados adequadamente. Próximo a estaca 15610 observou-se um grupo gerador instalado sem a devida bacia de contenção. O mesmo deve estar em local coberto e com bandejas de contenção. Os pontos acima foram incluídos nos itens 8, 9,10 e 12 do PA **MVS\_1\_PA\_07\_12**.

**Foto 4-53** Sacos de cimento descartados de forma incorreta próximo a estaca 14386.

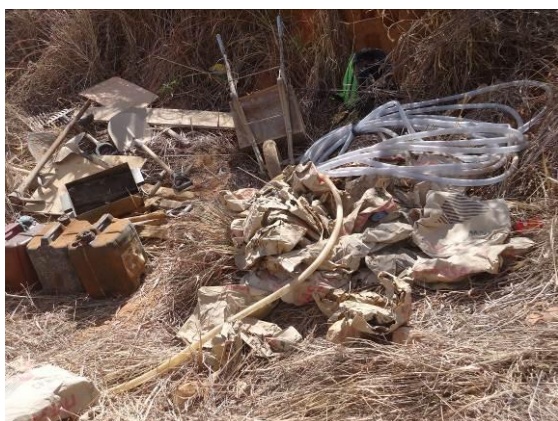
**Foto 4-56** Embalagens de cimento descartadas de forma incorreta, próximo à estaca 16922.

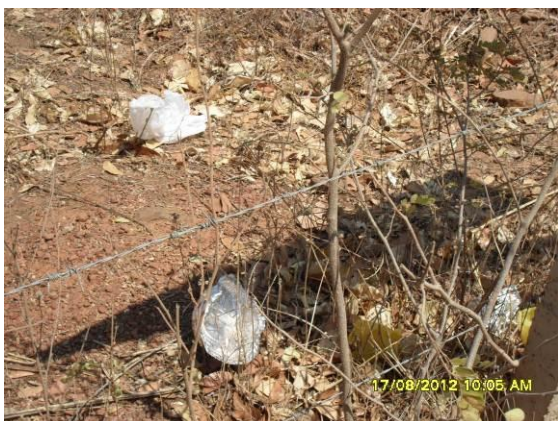
**Foto 4-58** Resíduos domésticos provenientes de refeições na estaca 16565.

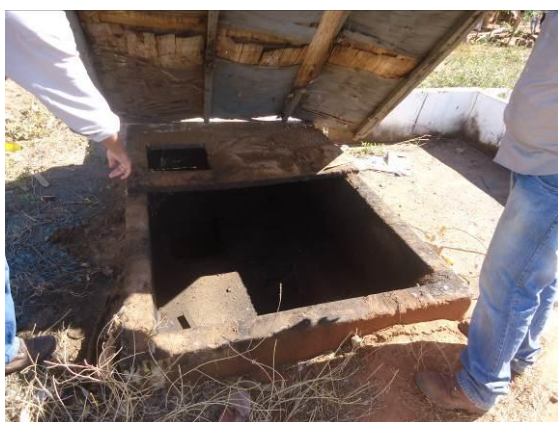
**Foto 4-62** Depósito com óleo no antigo canteiro de obras da EIT em Café da Linha/CE.

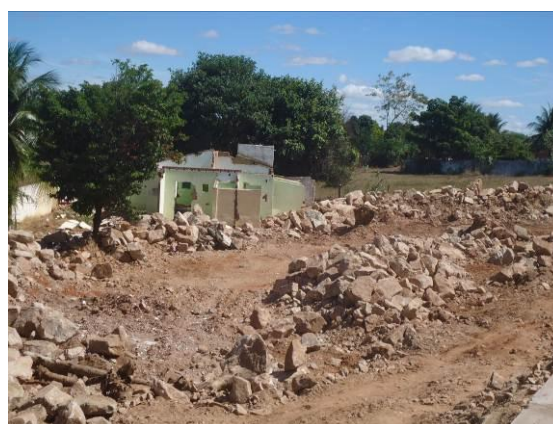
Observou-se próximo a estaca 15432 sobra de material utilizado para a construção do viaduto de Porteiras. Segundo informações da POLLIAN, o material será utilizado para a correção das erosões no trecho (item 11 do PA **MVS\_1\_PA\_07\_12**).

**Foto 4-76** Sobra de material próximo a estaca 15432

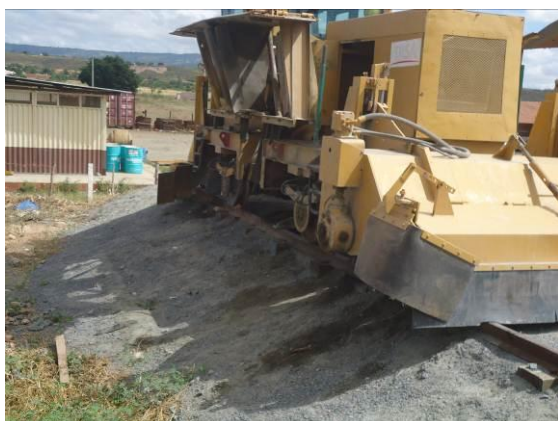
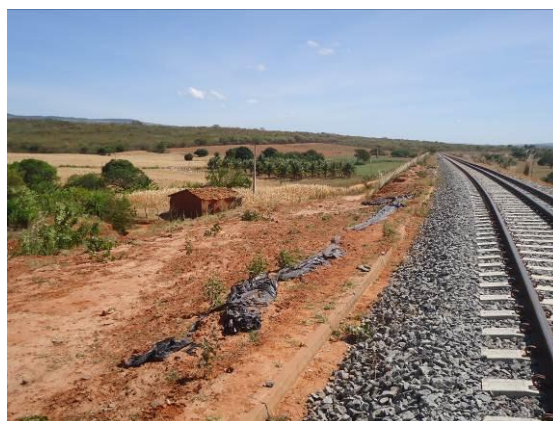
Observou-se próximo a estaca 15721, máquina de manutenção da superestrutura estacionada, gerando contaminação do solo devido a vazamento de óleo e sem nenhuma proteção do solo.

Um dos grandes problemas na instalação da superestrutura é com relação a resíduos, devido às condições dos equipamentos utilizados serem antigos e com pouca manutenção, acarretando, principalmente a contaminação do solo devido aos vazamentos de óleo.

**Foto 4-87** Máquina causando contaminação do solo próximo ao canteiro avançado da TIISA, estaca 15721.

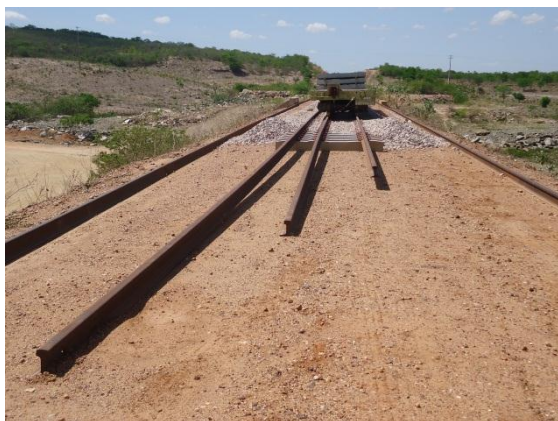
**Foto 4-91** Paralisação da superestrutura margem direita do riacho Jardim. Estaca 14292.
