**RELATÓRIO DE ACOMPANHAMENTO
DOS PROGRAMAS AMBIENTAIS**
Fase de implantação - 20º semestre

RELATÓRIO DE ACOMPANHAMENTO DOS PROGRAMAS AMBIENTAIS
FASE DE IMPLANTAÇÃO – 20º SEMESTRE

EXTENSÃO SUL – MALHA CENTRAL
LICENÇA DE INSTALAÇÃO Nº 1152/2017

Abril/2021

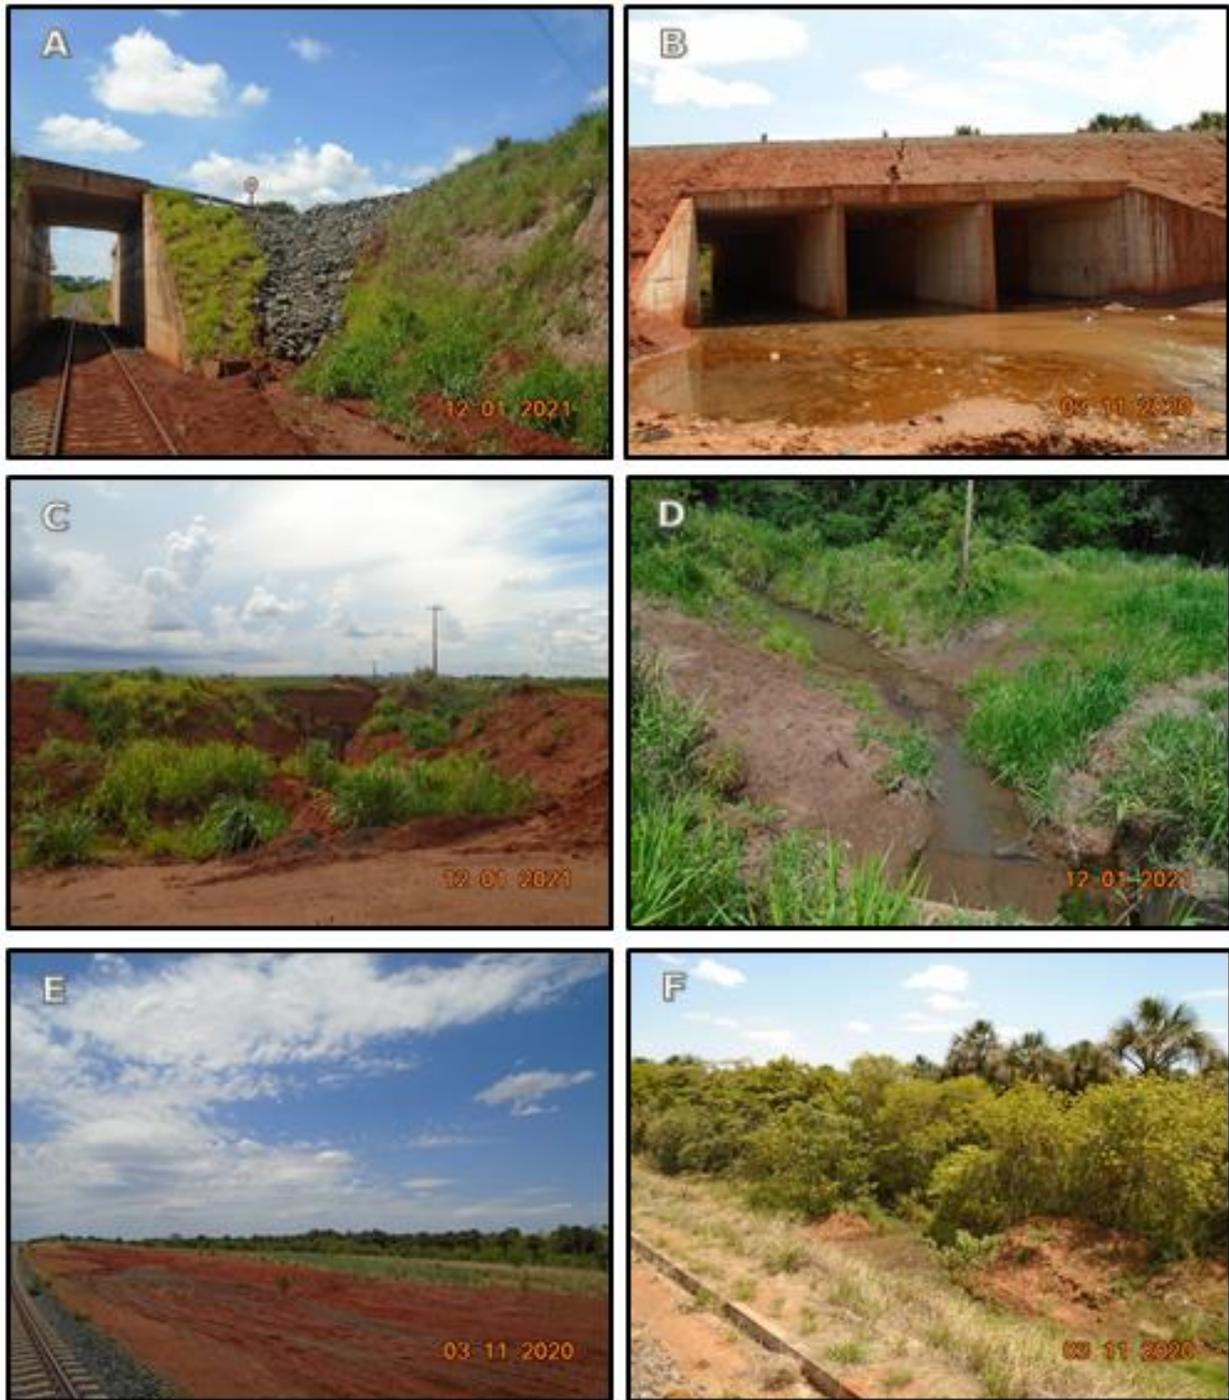
Figura 24 - Registros fotográficos de ocorrências monitoradas nos trechos 1, 2 e 3.

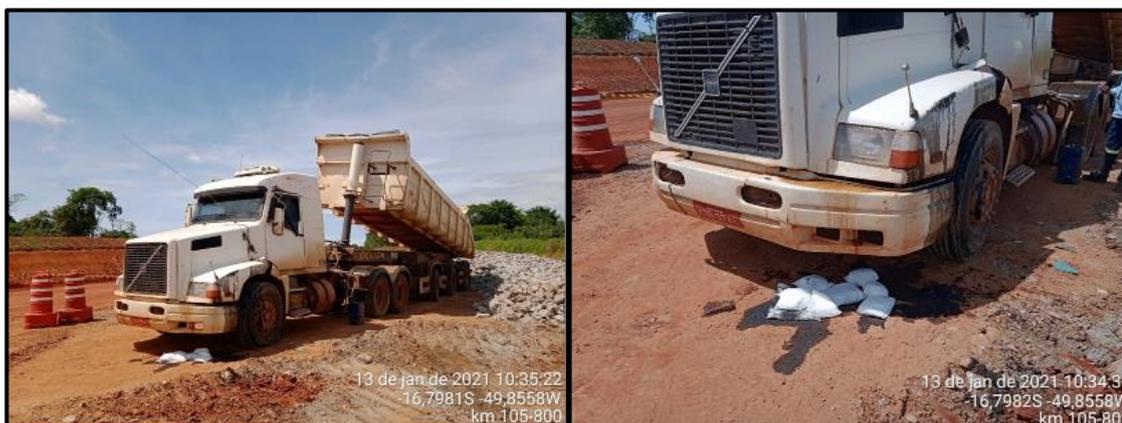
Durante o período abrangido por este relatório, foram registrados dois acidentes envolvendo vazamento de produtos químicos: um tombamento de caminhão no depósito de rachão do Trecho 3, em janeiro de 2021 (figura 36); e vazamento de óleo diesel do gerador no canteiro de obras da ponte sobre o Rio Paranaíba (Trecho 1), em setembro de 2020 (figura 37). Foi utilizado o kit de mitigação ambiental para absorção dos produtos químicos derramados.

Figura 36 - Tombamento de caminhão no depósito de rachão.

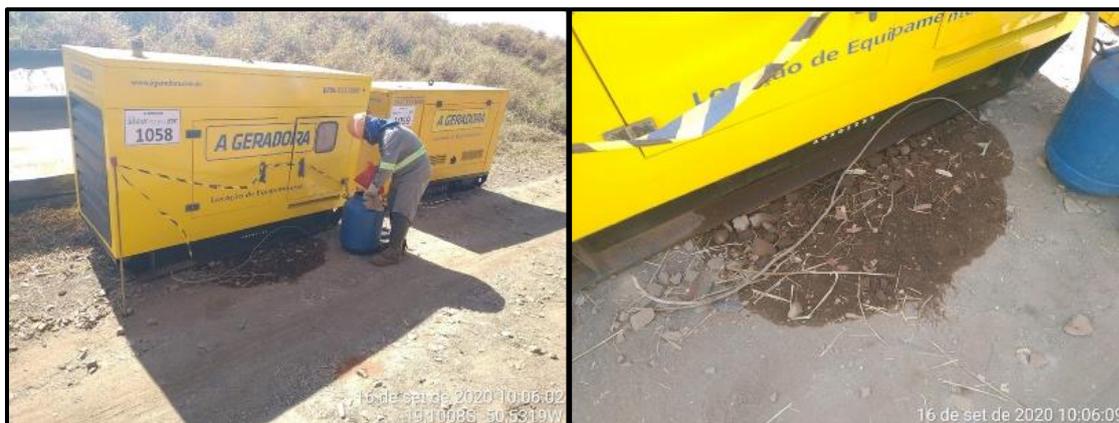
Figura 37 – Vazamento de óleo do gerador no canteiro de obras da ponte sobre o Rio Paranaíba.
