ESTRADA DE FERRO CARAJÁS PROJETO L4480/09				
PROJETO DETALHADO PONTE RIO TOCANTINS REFORÇO ESTRUTURAL - PONTE RIO TOCANTINS POSSIBILIDADE DE PROVÁVEIS FALHAS ESTRUTURAIS- RELATÓRIO		Nº VALE RL-2530KF-G-00820			PÁGINA 2/12	
		Nº (CONTRATADA) BS957-RL-03-GER-001			REV. 0

Este documento tem por objetivotentar descrever os pontos considerados críticos, sob a ótica estrutural, e que poderão acarretar em prováveis falha, após a conclusão da fase de projeto básico da Ponte sobre o rio Tocantins na cidade de Marabá – PA.

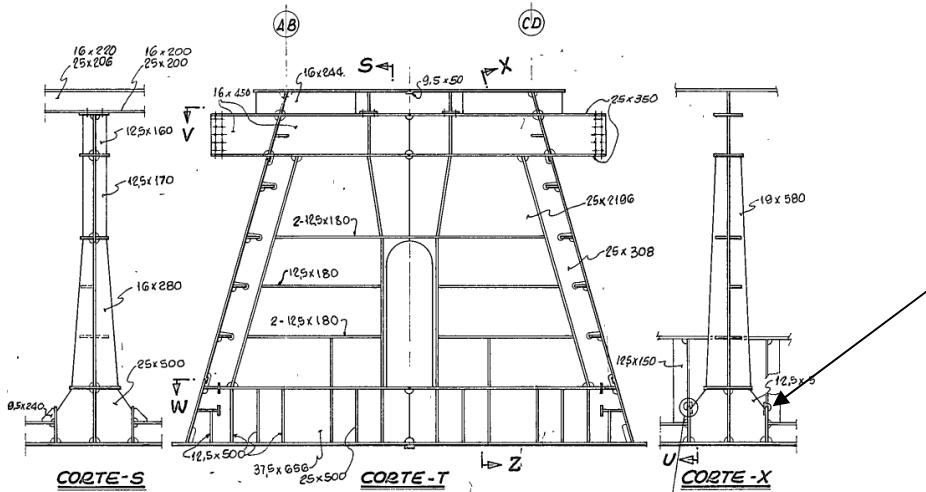
Figura 3 - Detalhe da seção transversal à 500 mm do apoio.

a) A chapa transversal localizada a 500 mm dos apoios dos pilares e que tem a função de enrijecer o apoio para o posicionamento dos aparelhos de apoio conforme a figura 2.

Pelos resultados obtidos em modelo matemático esta posição da ponte poderia estar sujeita a fadiga devido as tensões elevadas encontradas. Devido a esta possibilidade foi solicitada à VALE uma nova campanha de instrumentação para a verificação das tensões e comprovação dos resultados encontrados no modelo matemático.

SEGUNDO -Na superestrutura, verificar a chapa transversal localizada a 500 mm dos apoios dos pilares e que enrijece o apoio para o posicionamento dos aparelhos de apoio devido a possibilidade de fadiga.

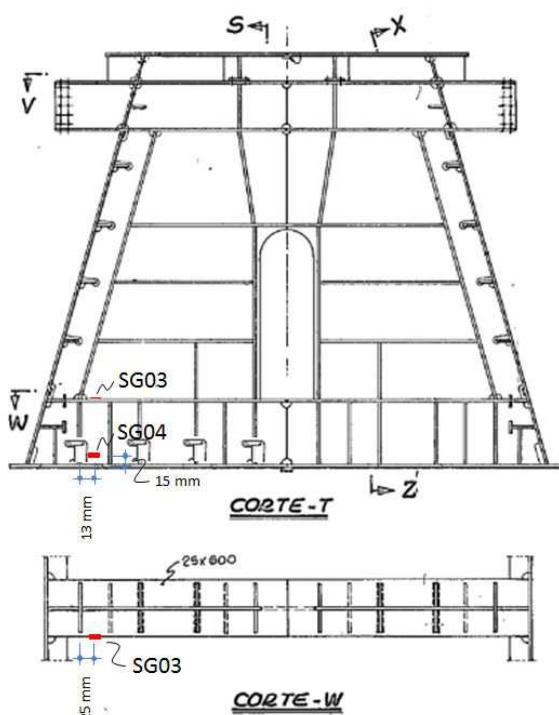
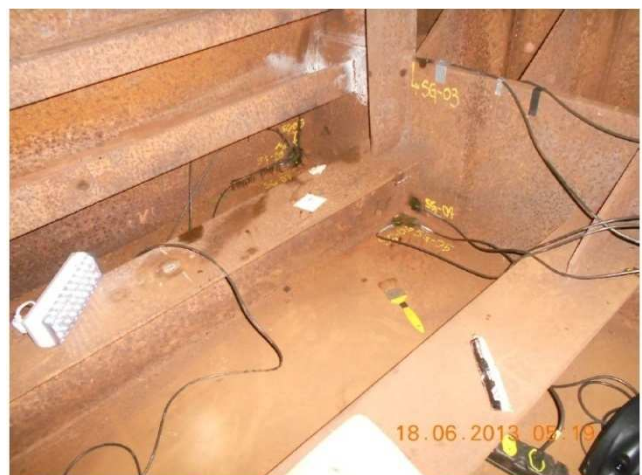
Figura 4 - Extensômetro posicionado (retirado do relatório da DynamisTechne)

A nova campanha de instrumentação ficou a cargo da empresa DynamisTechne. Para a instrumentação da seção foram posicionados os extensômetro (straingage) conforme demonstrado na figura 4 e o resultado da variação de tensões encontradas estão apresentadas na figura 5.

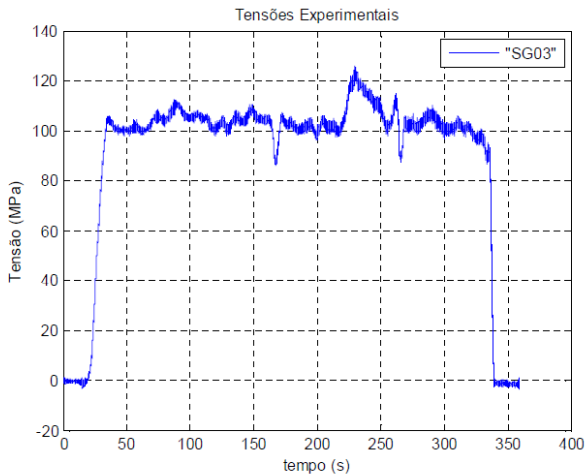
Figura 5 - Resultado em tensões medidas - Retirado do relatório de monitoramento

Figura 137 - Histórico de tensões do extensômetro SG03, referente ao ensaio D.1.

Pelos resultados da instrumentação foi constatado que realmente as tensões são elevadas para o trem tipo atual e é real a possibilidade de fadiga da seção. Dentro do escopo de trabalho da empresa DynamisTechne Engenharia, consta a análise de fadiga da seção a partir dos resultados do monitoramento e que são apresentados na figura 6.

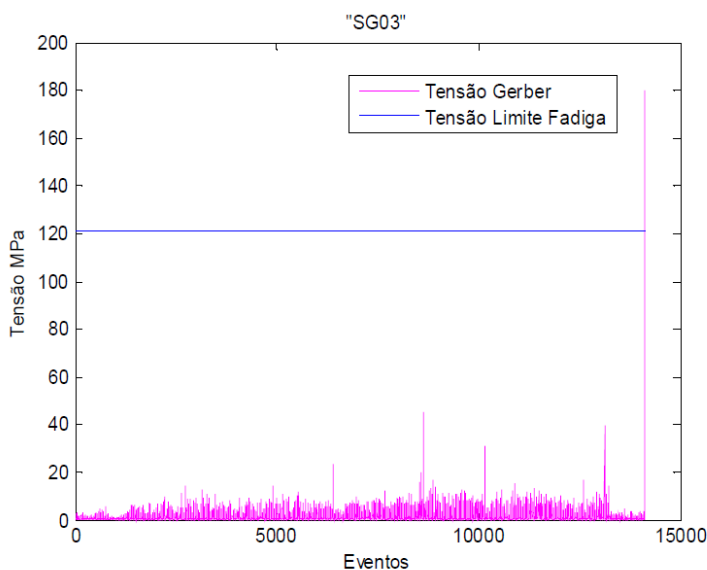
Figura 6 - Resultado de Fadiga na seção a partir do Monitoramento.

Figura 22 - Histórico de eventos da tensão de Gerber comparada com a tensão limite de fadiga.

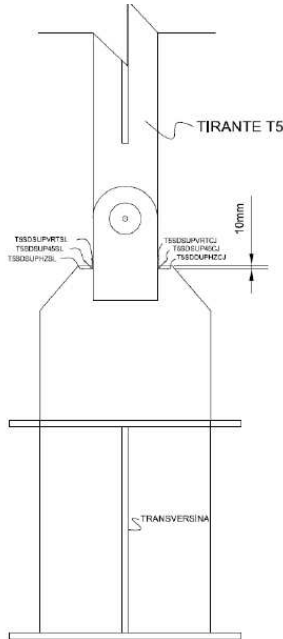
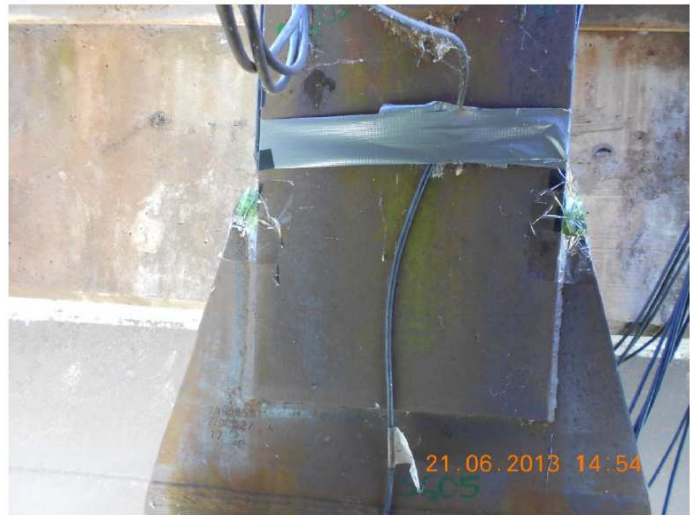
Figura 10 - Extensômetro posicionado (retirado do relatório da DynamisTechne)

Figura 49 – Croqui dos extensômetros instalados na solda da estrutura do tirante T5.

Figura 51 – Visão geral dos extensômetros instalados na solda.

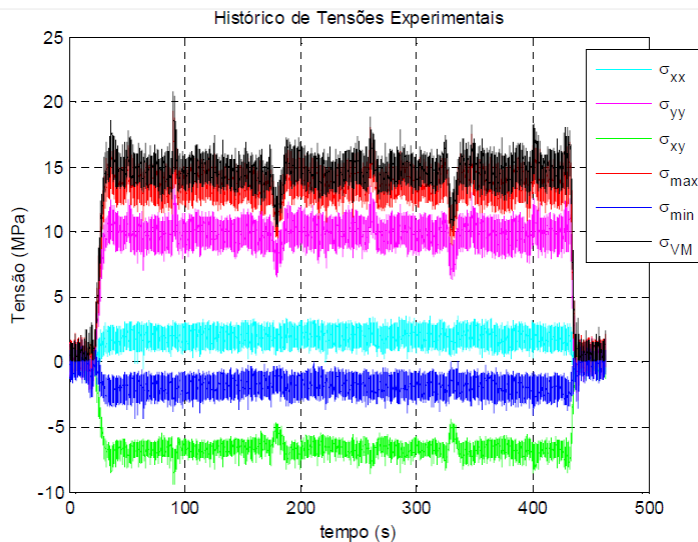
Figura 11 - Resultado em tensões medidas - Retirado do relatório da DynamisTechne

Figura 134 - Histórico de tensões na roseta correspondente aos extensômetros T5SDSUPHZCJ, T5SDSUP45CJ e T5SDSUPVRTCJ, referente ao ensaio C.1.

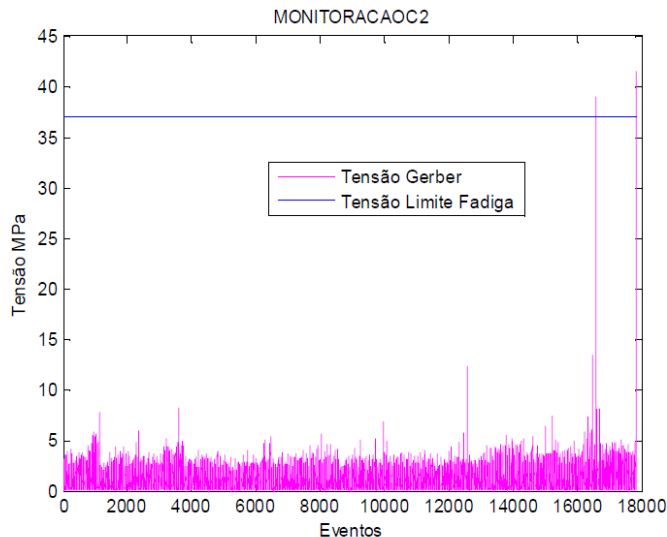
Figura 12 - Resultado de Fadiga na seção a partir do Monitoramento - Retirado do relatório da DynamisTechne.

Figura 20 - Histórico de eventos da tensão de Gerber comparada com a tensão limite de fadiga da região superior da solda tirante T5.

Pelos resultados obtidos da análise da empresa DynamisTechne a solda analisada já poderia estar sujeita a problemas de fadiga.

Devido a importância da ligação na estabilidade da estrutura a intervenção imediata seria importante.

PRIMEIRO - Verificação dos olhais dos tirantes do arco no trecho 3 devido a possibilidade de acidente por fadiga das soldas de ligação e no olhal.

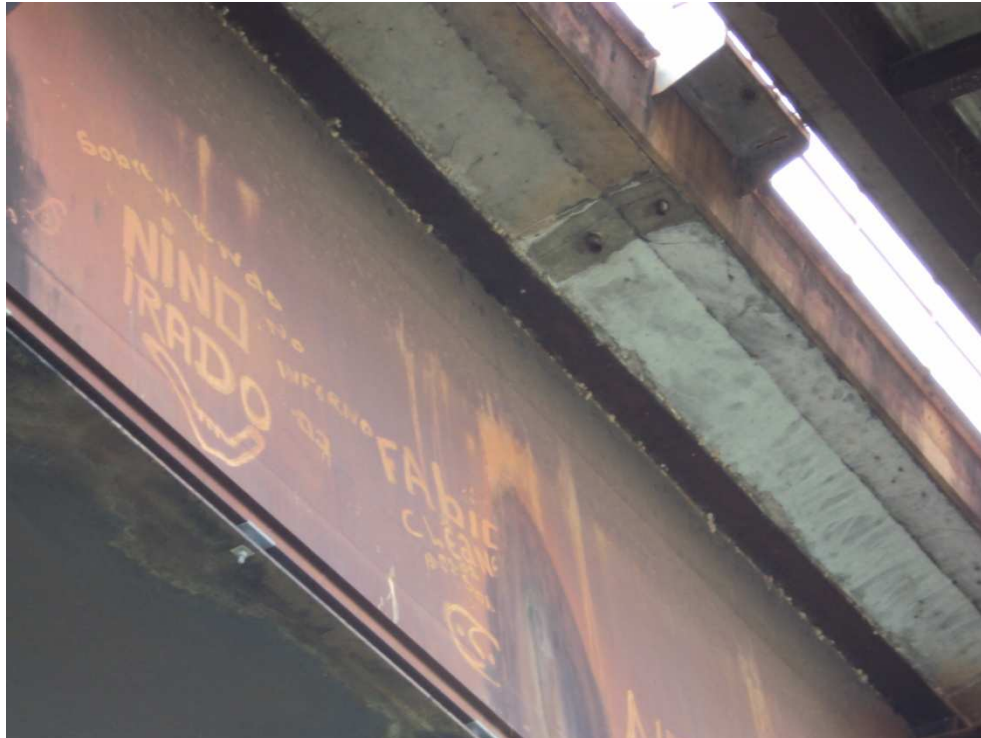
a) Drenagem - É possível observar ao longo da ponte que os aparelhos de drenagem da ferrovia estão danificados drenando sobre o caixão metálico, conforme demonstrado na figura 13. Esta foto mostra que a tubulação que desviava a água para fora do caixão metálico não existe mais e a água é jogada diretamente sobre o caixão manchando a lateral do mesmo.

Figura 13 - Dreno jogando sobre o caixão.

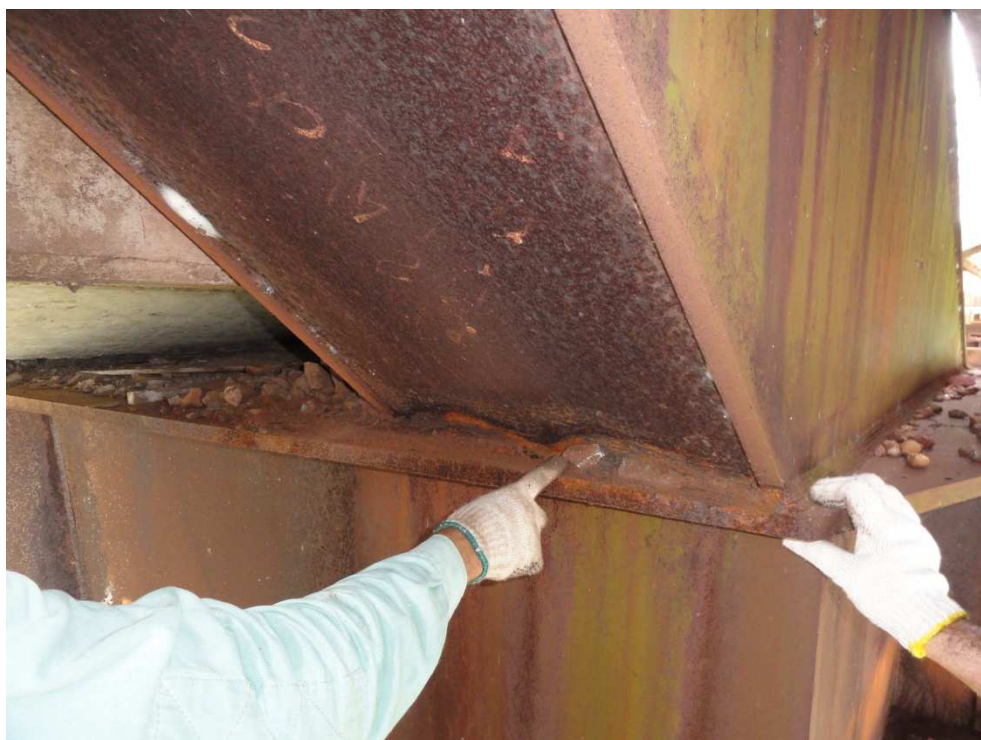
b) Corrosão na Solda de ligação do Arco - É possível observar na figura 14 que a solda na chegada do arco metálico encontra-se com corrosão e deverá ser reparada.

Figura 14 - Solda corroída na ligação do arco.

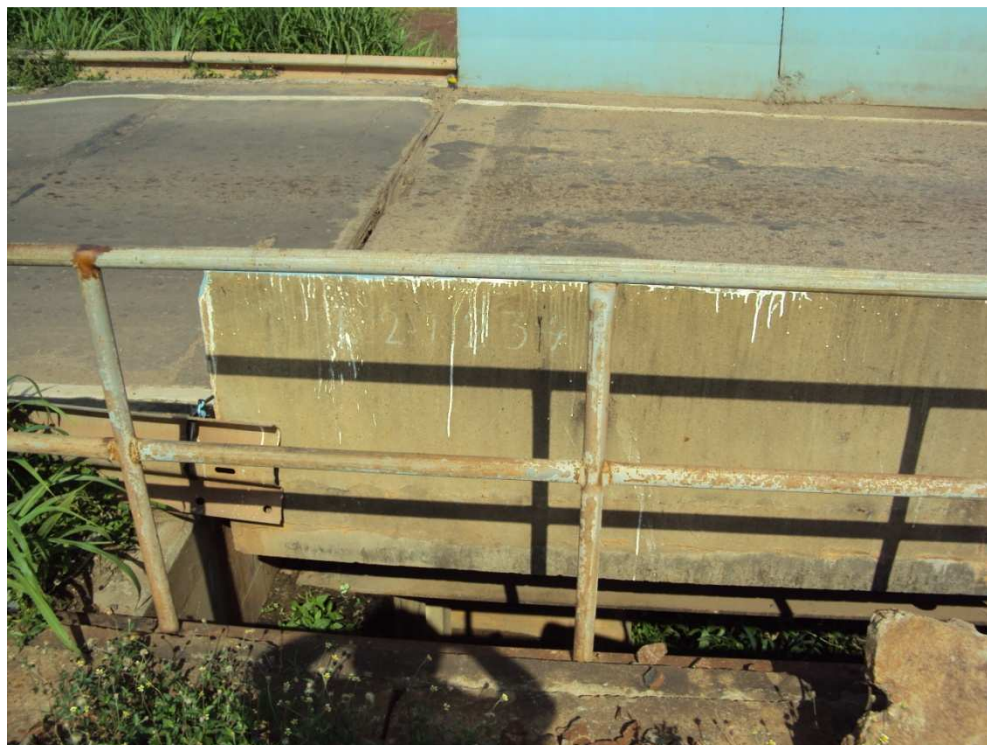
c) Juntas de Dilatação - É possível observar que as juntas de dilatação na rodovia necessitam de reparo conforme figura 15.

Figura 15 - Junta de dilatação com problema
