**RELATÓRIO SOBRE AS PONTES E LIMPEZA DA
CALHA DO IGARAPÉ ALTAMIRA**

UHE BELO MONTE

NORTE ENERGIA SA

OUTUBRO / 2015

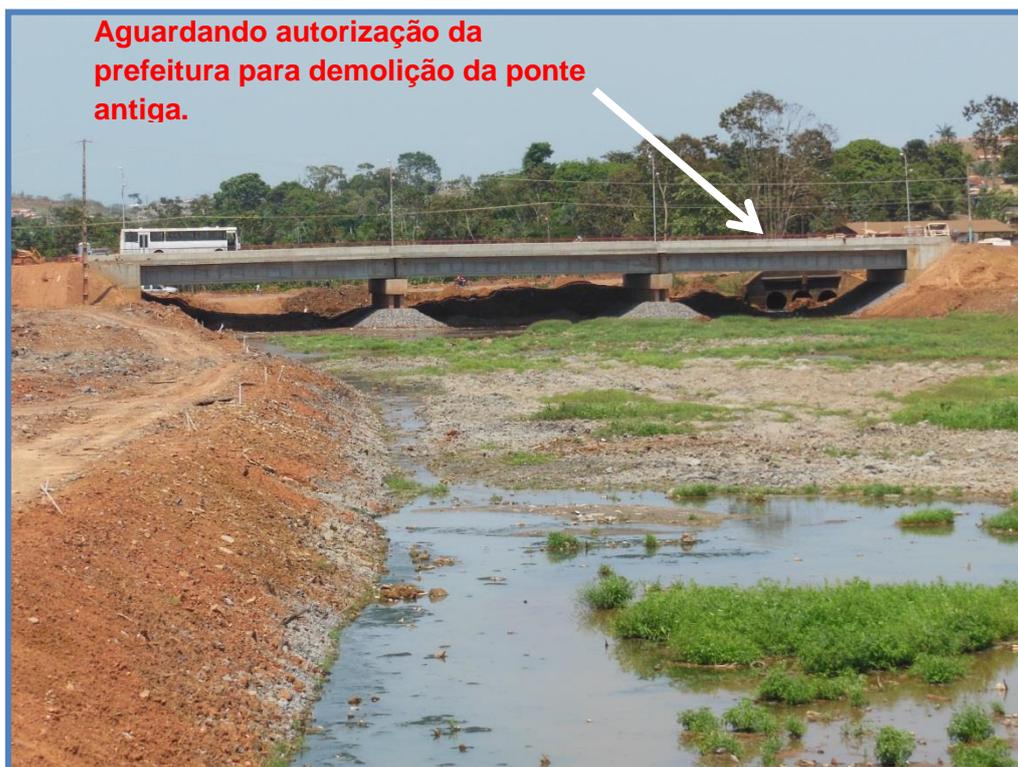
Nas fotos sob as pontes Gondim Lins (**Figura 01**), João Coelho (**Figura 02**) e José Porfírio (**Figura 03**), pode-se observar que não há nenhuma interferência na calha supracitada, e as escavações foram realizadas conforme o projeto executivo.

Figura 01 – Ponte Gondim Lins (Aguardando autorização da prefeitura para demolição da ponte antiga)

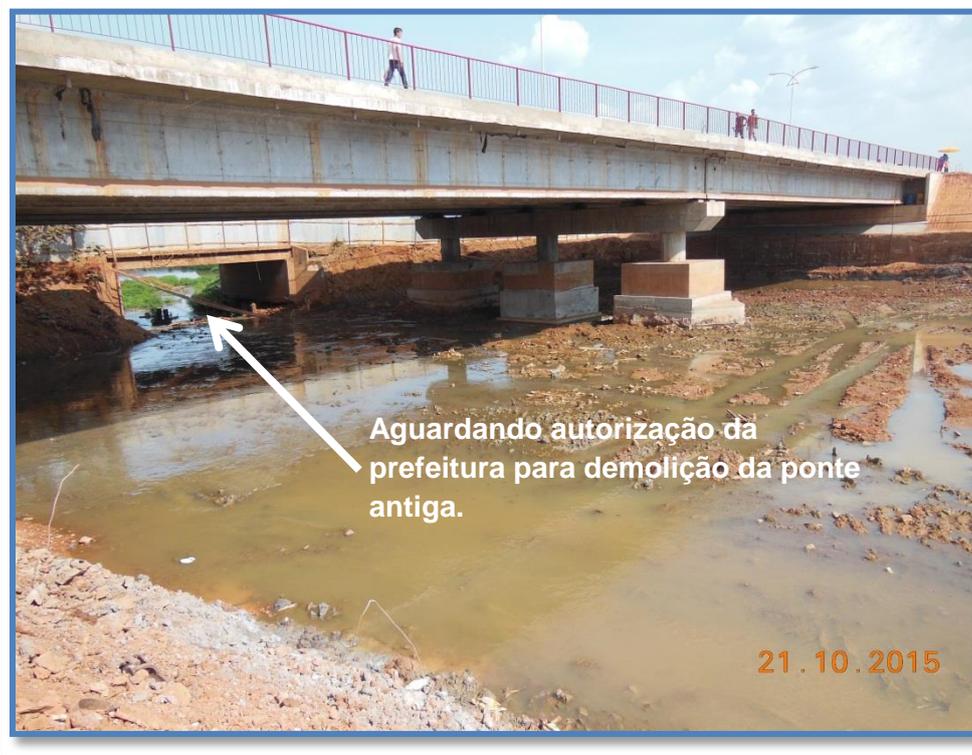
Figura 02 – Ponte João Coelho (Aguardando autorização da prefeitura para demolição da ponte antiga)

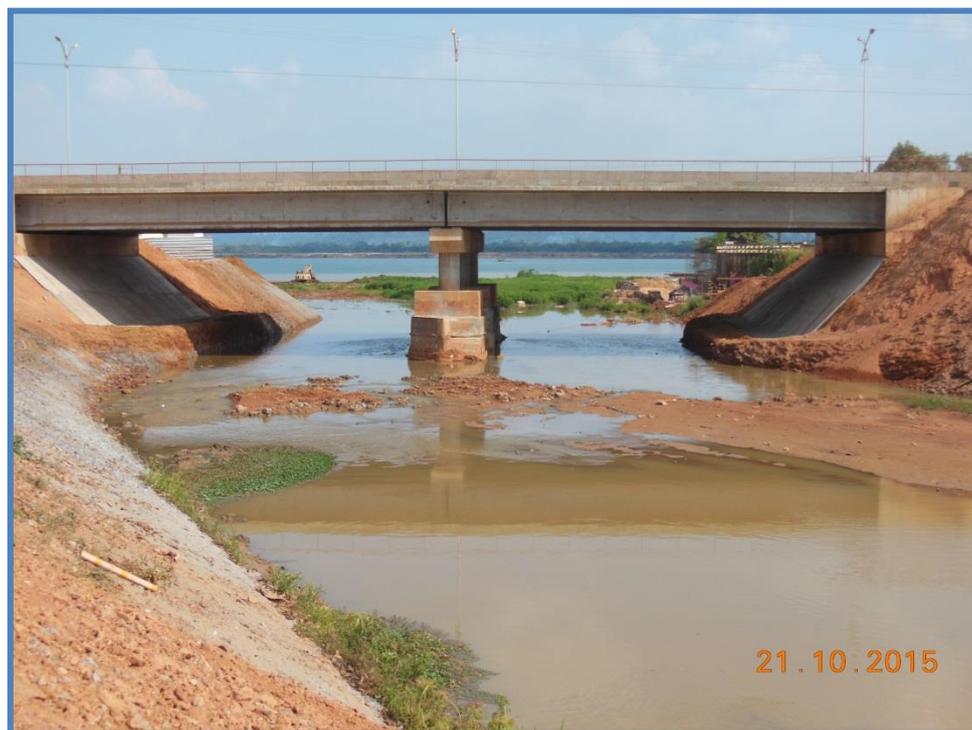
Figura 03 – Ponte Cel. José Porfírio (Vista da Foz do Igarapé Altamira)

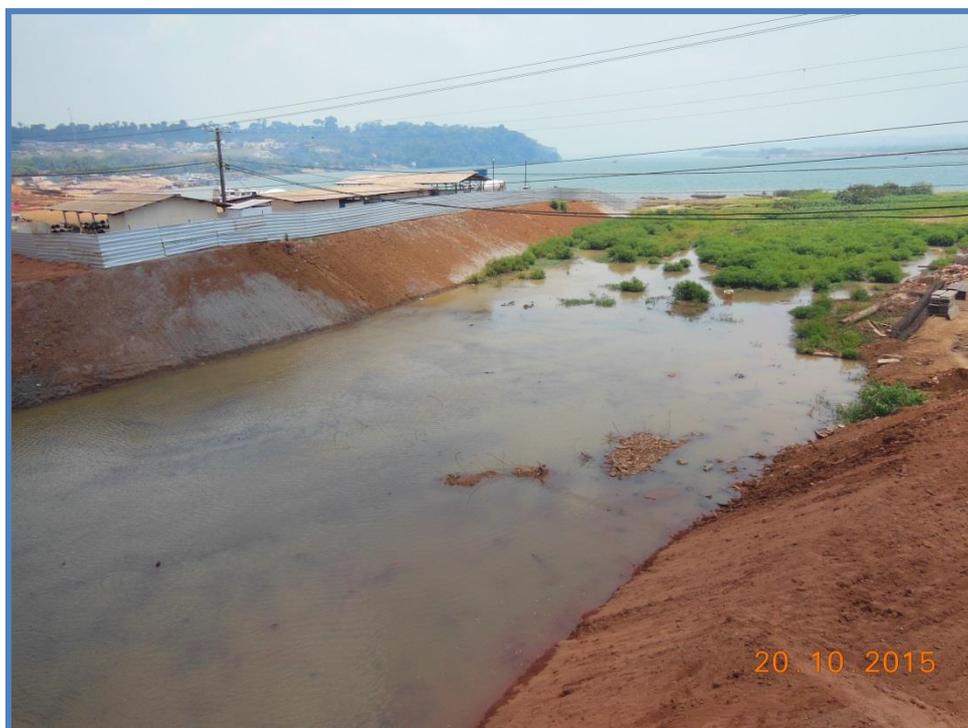
Na **Figura 04** observa-se o Igarapé Altamira, que no encontro com o Rio Xingú, houve formações de ilhas, já dentro da Calha do Xingú, estando fora do estaqueamento de projeto da Calha do Igarapé Altamira. As ilhas estão aparecendo devido o baixo nível do rio Xingú. Nas **Figuras 05 e 06**, atendendo solicitação do IBAMA, estamos retirando o material visível para rebaixamento na calha neste local, com data de término em 23 de outubro de 2015.

Figura 04 – Foz da Calha do Igarapé Altamira

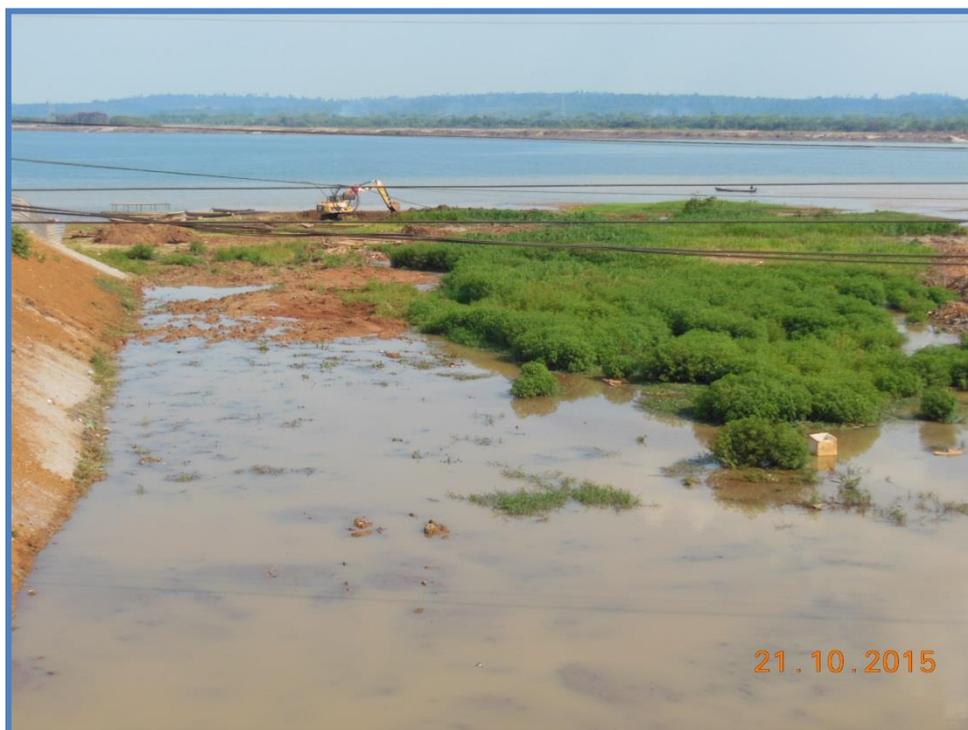
Figura 05 – Retirada do Material da foz da Calha do Igarapé Altamira

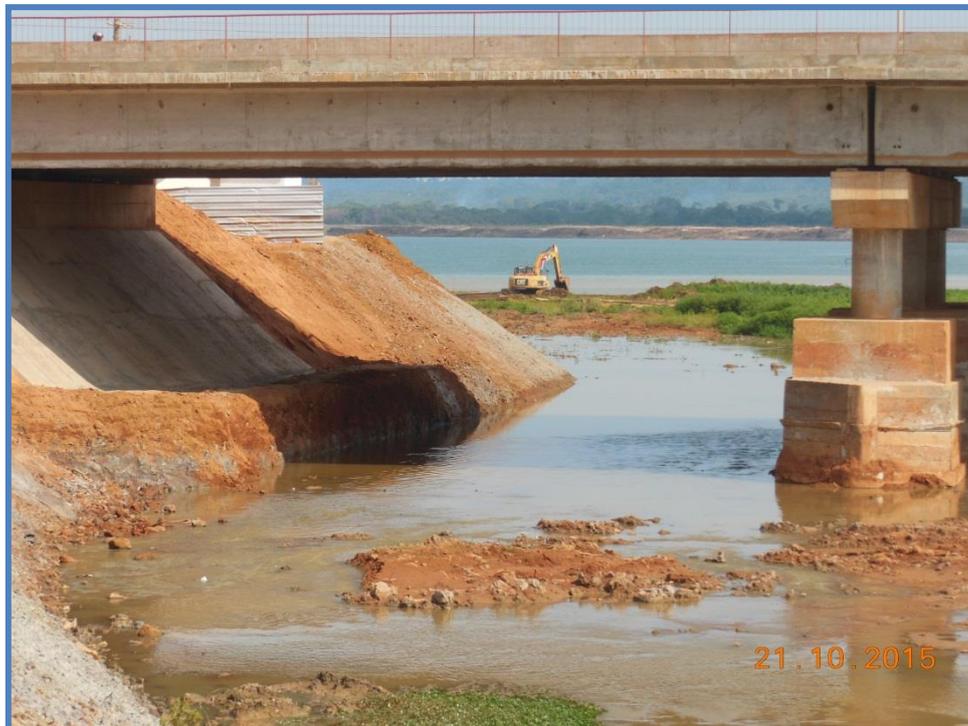
Figura 06 – Retirada do Material da foz da Calha do Igarapé Altamira
