norteENERGIA
USINA HIDRELÉTRICA BELO MONTE

10º RELATÓRIO CONSOLIDADO DE ANDAMENTO DO PBA E DO ATENDIMENTO
DE CONDICIONANTES

11.4.2 PROJETO DE MONITORAMENTO E CONTROLE DE MACRÓFITAS AQUÁTICAS

**Anexo 11.4.2 - 9 – Monitoramento dos locais de
infestação de macrófitas aquáticas com sobrevoos de
helicóptero na área de influência da UHE Belo Monte no
âmbito do Projeto de Monitoramento e Controle de
Macrófitas Aquáticas (PBA)**

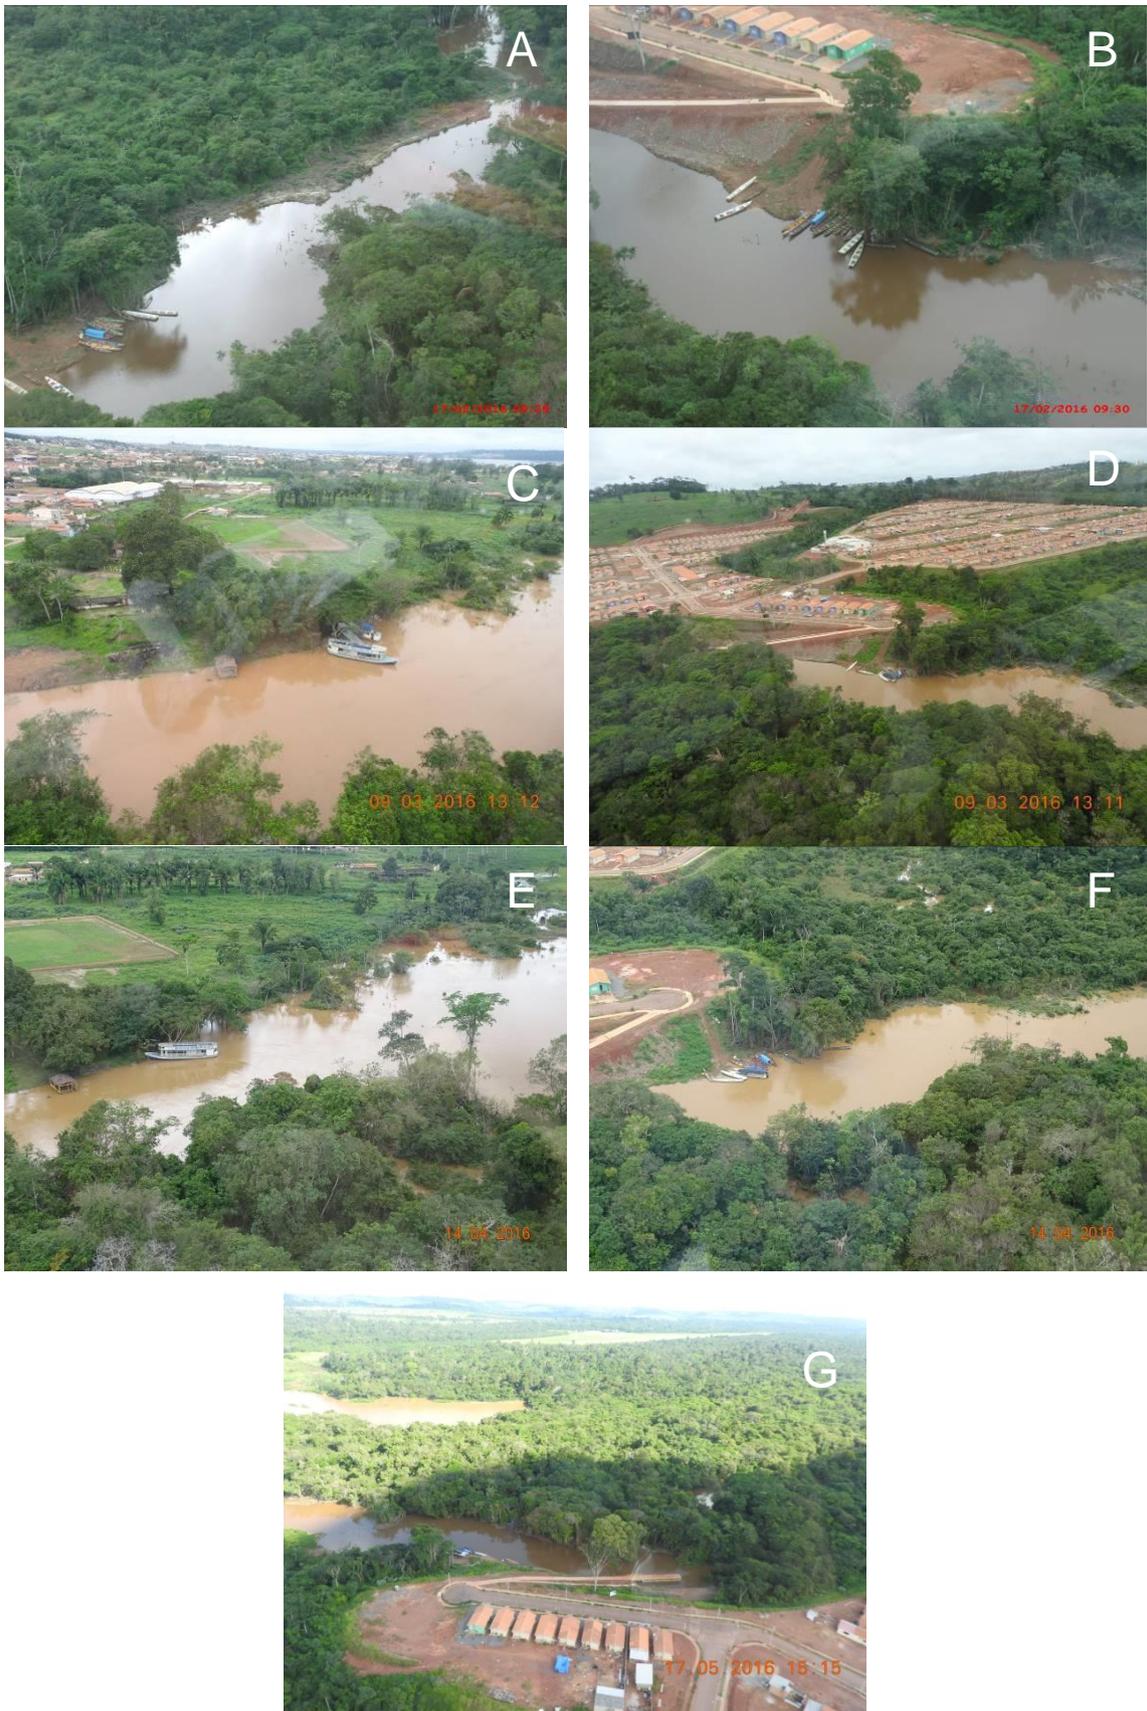
Baseado nos registros fotográficos dos sobrevoos realizados entre janeiro e maio de 2016, não foram observados bancos ou ocorrências de macrófitas aquáticas ao longo do igarapé Panelas (**Figura 1**), desde a montante da ponte da Av. Tancredo Neves até a foz com o Xingu. Por outro lado, no monitoramento de campo realizado em março de 2016 nesse igarapé, verificou-se a ocorrência de macrófitas aquáticas da espécie *Nymphaea belophylla* na foz (**Figura 2**), porém, de forma esparsa, sem evidência de infestação. Em maio de 2016 não se verificou a ocorrência dessa espécie no local.

Figura 1 – Registro fotográfico do sobrevoo de helicóptero no igarapé Panelas, sem evidência de infestação de macrófitas aquáticas. A e B: em 17/02/2016; C e D: em 09/03/2016; E e F: em 14/04/2016; G: em 17/05/2016.

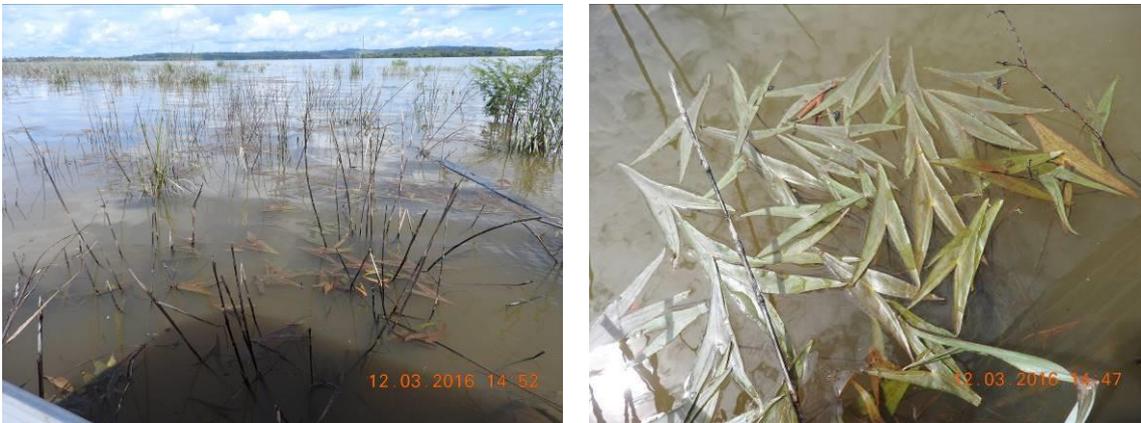
Figura 2 – Registro fotográfico de campo na foz do igarapé Panelas em março de 2016, com ocorrência esparsa da espécie flutuante fixa *Nymphaea belophylla* (família Nymphaeaceae).

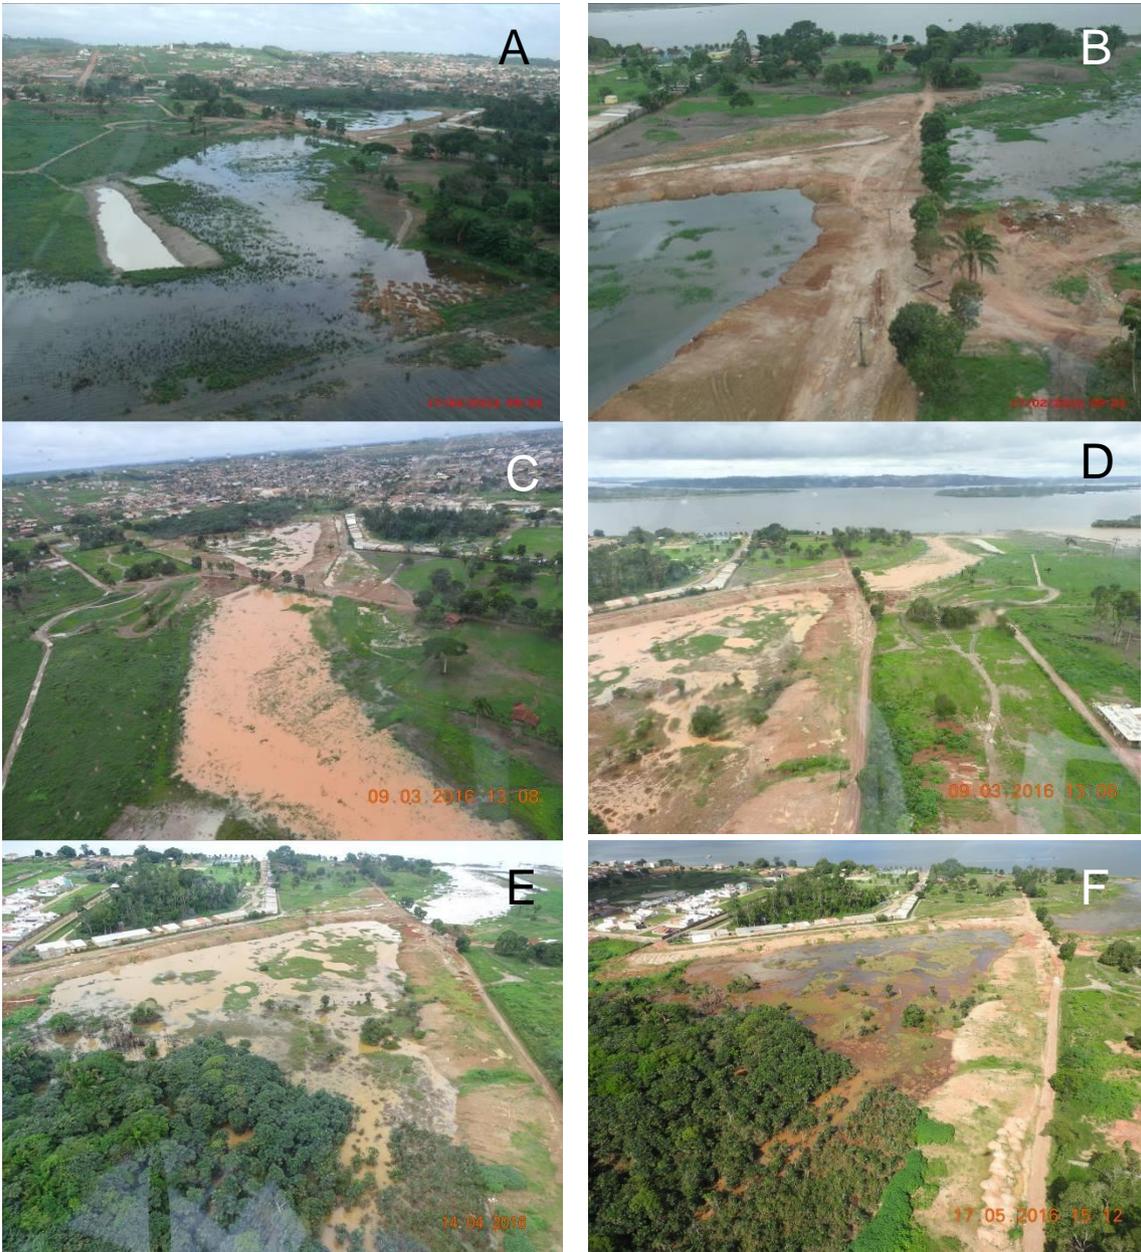
Lagoa formada próximo ao igarapé Panelas, nas coordenadas: 22M 0362909 m E e 9643448 m S, com uma comunicação com o RX, em razão do enchimento do reservatório, onde foram observadas algumas ocorrências de macrófitas, aparentemente na forma fixa, sem ocorrência de macrófitas livres e flutuantes. O registro fotográfico comparativo entre os meses de fevereiro a maio de 2016 (Figura 3) não evidenciam expansão dos bancos de macrófitas observados.

Figura 3 – Registro fotográfico do sobrevoo de helicóptero na lagoa do Wanderlan, próximo ao igarapé Panelas, com ocorrência de macrófitas aquáticas de forma fixa. A e B: em 17/02/2016; C e D: em 09/03/2016; E: em 14/04/2016; F: em 17/05/2016.

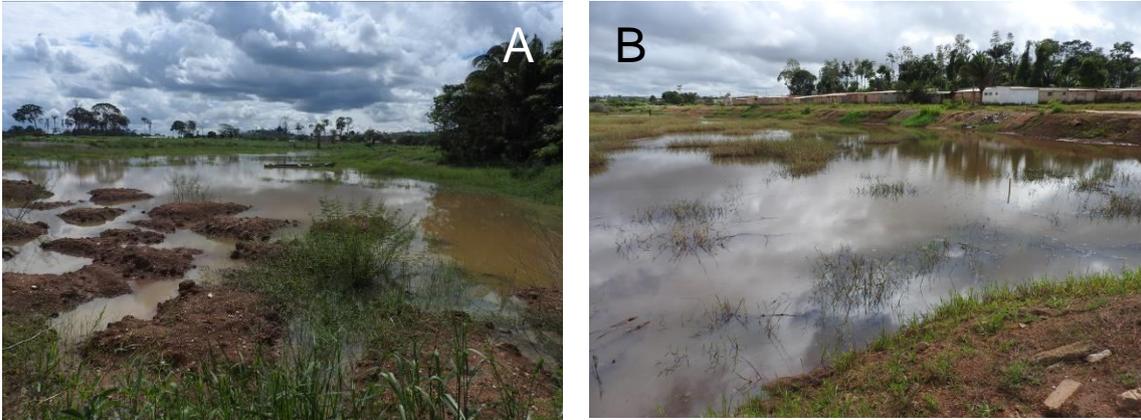
O registro fotográfico de campo realizado em março de 2016 (**Figura 4**) confirma que os bancos de macrófitas aquáticas existentes na lagoa do Wanderlan são formados por espécies de forma fixa emersas e anfíbias, predominantemente da família Poaceae.

Figura 4 – Registro fotográfico de campo da lagoa do Wanderlan em 11/03/2016 (A) e em 17/05/2016 (B).

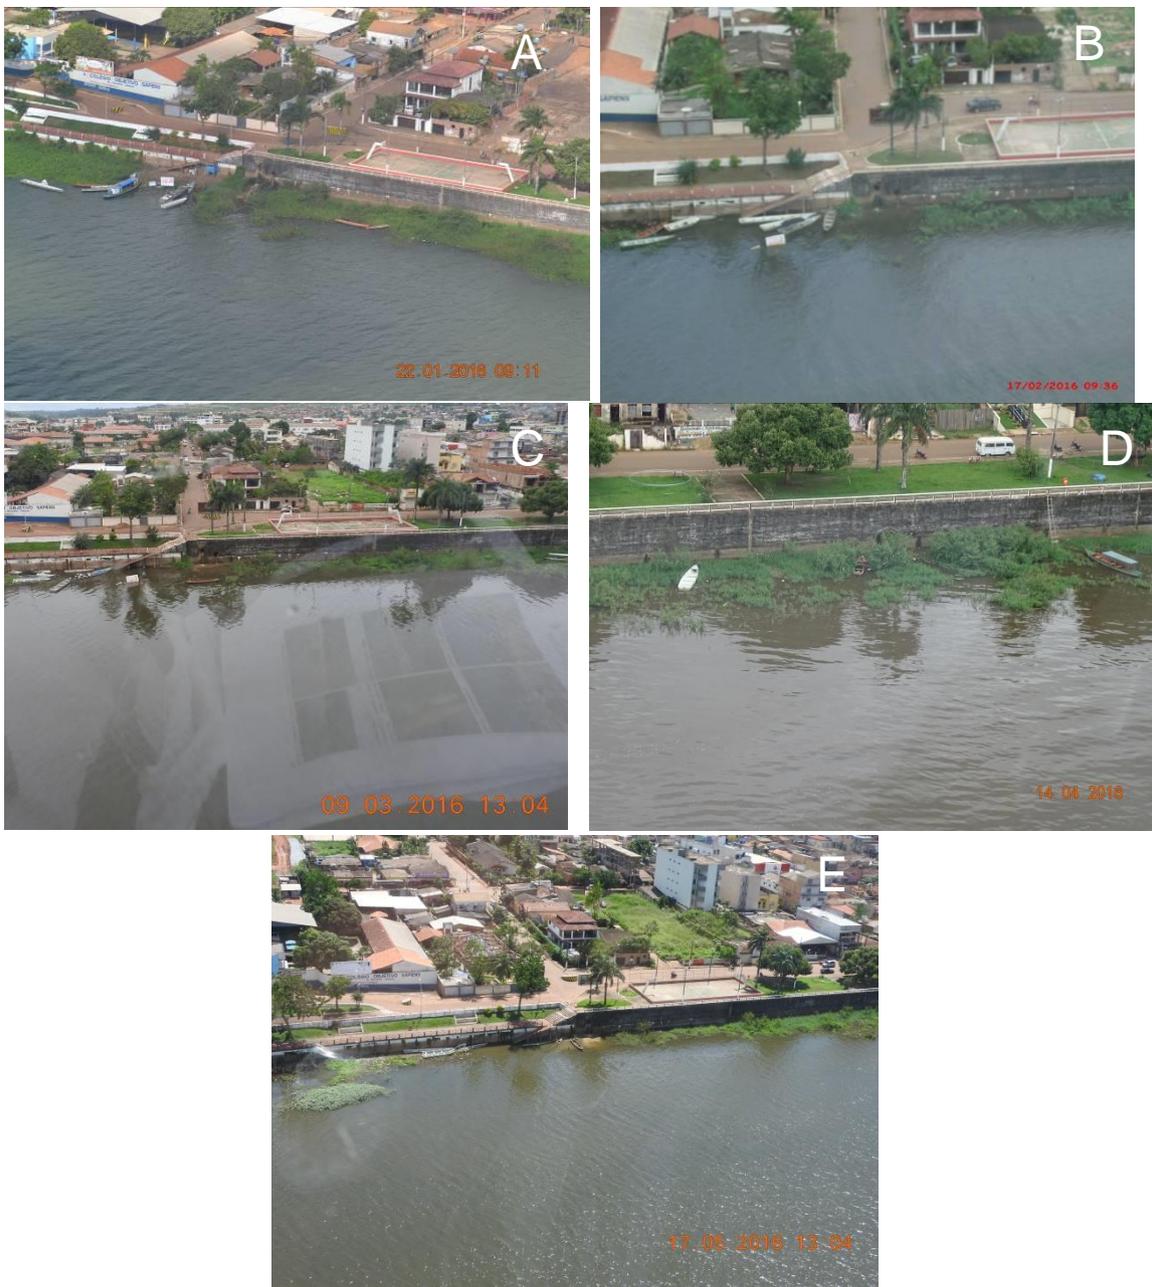
Nos registros fotográficos dos sobrevoos realizados na orla de Altamira foram observadas formas fixas emersas e anfíbias, que já existiam anteriormente ao enchimento. Possível observar desaparecimento de muitos bancos de janeiro para março de 2016 em razão do aumento do nível do reservatório, o que promoveu a submersão dessas plantas (**Figuras 5**), confirmada pelo registro fotográfico de campo realizado em março, abril e maio de 2016 (**Figura 6**), sem evidência de expansão dos estandes.

Figura 5 – Registro fotográfico do sobrevoo de helicóptero na orla de Altamira em 22/01/2016 (A), em 17/02/2016 (B), em 09/03/2016 (C), em 14/04/2016 (D) e em 17/05/2016 (E) com ocorrência de macrófitas aquáticas de forma fixa (emersas e anfíbias), porém, sem evidência de expansão.

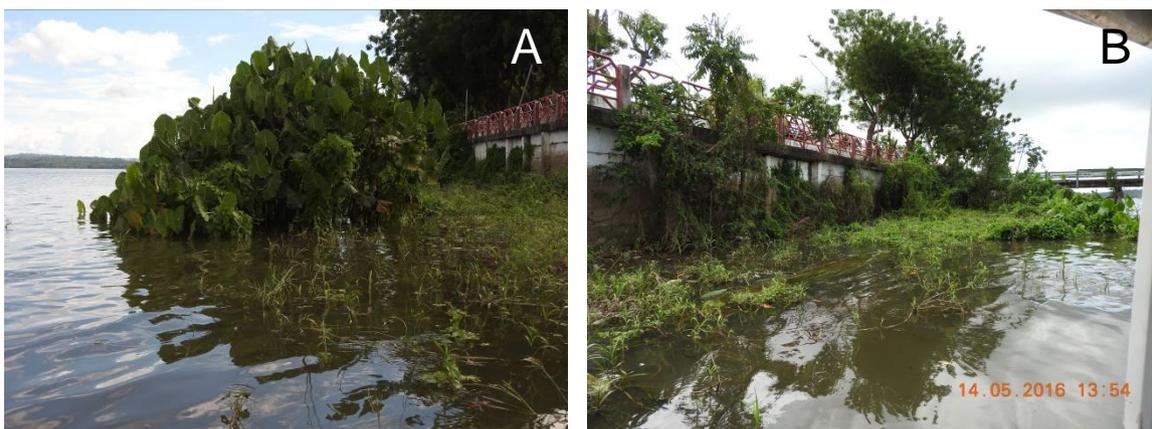
Figura 6 – Registro fotográfico de campo da orla de Altamira em 11/03/2016 (A) e em 14/05/2016 (B).

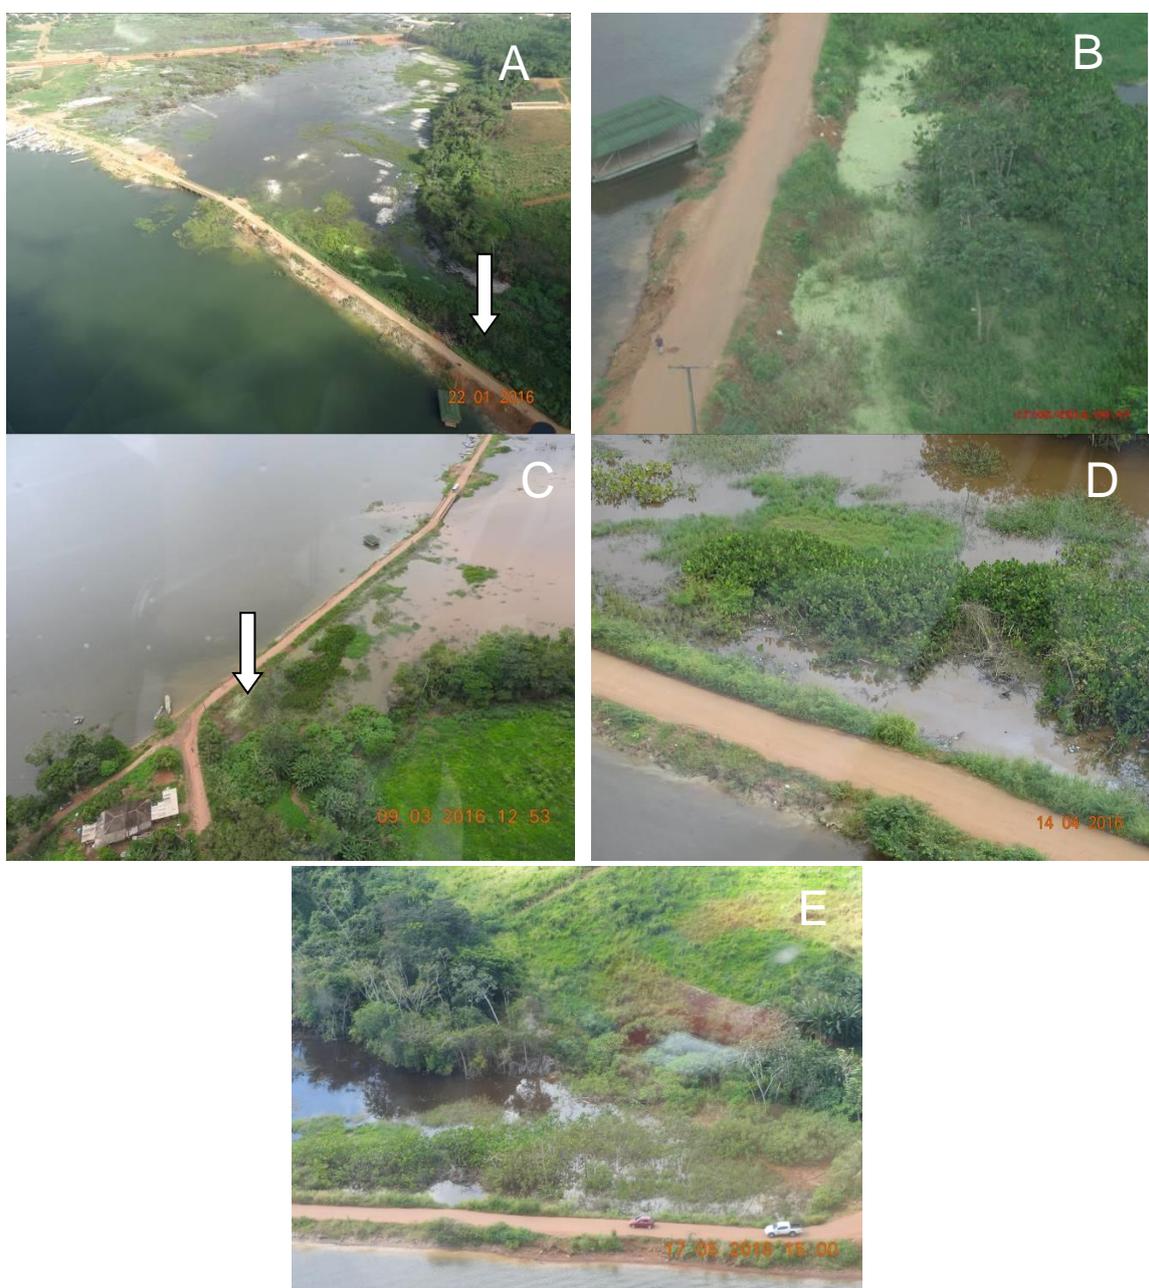
No sobrevoo realizado no igarapé Ambé em fevereiro de 2016 (**Figura 7 B**), observou-se infestação da espécie *Lemna aequinoctialis* a montante da ponte de madeira (rua da Peixaria), próxima à foz com o RX, em área inundada com baixa circulação (coordenadas: 22M 0367549m E e 9646124m S). No sobrevoo realizado em janeiro de 2016, nesse mesmo local, não foi verificada ocorrência de infestações de macrófitas (**Figura 7 A**), uma vez que o braço formado por esse igarapé tinha sido recém inundado pelas águas do RX. Já o registro fotográfico realizado em março de 2016 nesse mesmo local evidencia uma significativa diminuição desse estande (**Figura 7 C**), possivelmente por senescência das plantas devido ao esgotamento de nutrientes. Em abril e maio de 2016 (**Figuras 7 D e 7 E**) não se evidenciou a ocorrência de estande de *L. aequinoctialis* no local.

Figura 7 – Registro fotográfico do sobrevoo de helicóptero no igarapé Ambé próximo à foz no rio Xingu. A: em 22/01/2016, sem evidência de infestação de macrófitas aquáticas; B: infestação de macrófita aquática da espécie *Lemna aequinoctialis* em 17/02/2016; C: ocorrência de infestação dessa espécie, em 09/03/2016, porém, com evidência de diminuição do estande; em 14/04/2016 (D) e em 17/05/2016 (E), sem evidência de infestação.

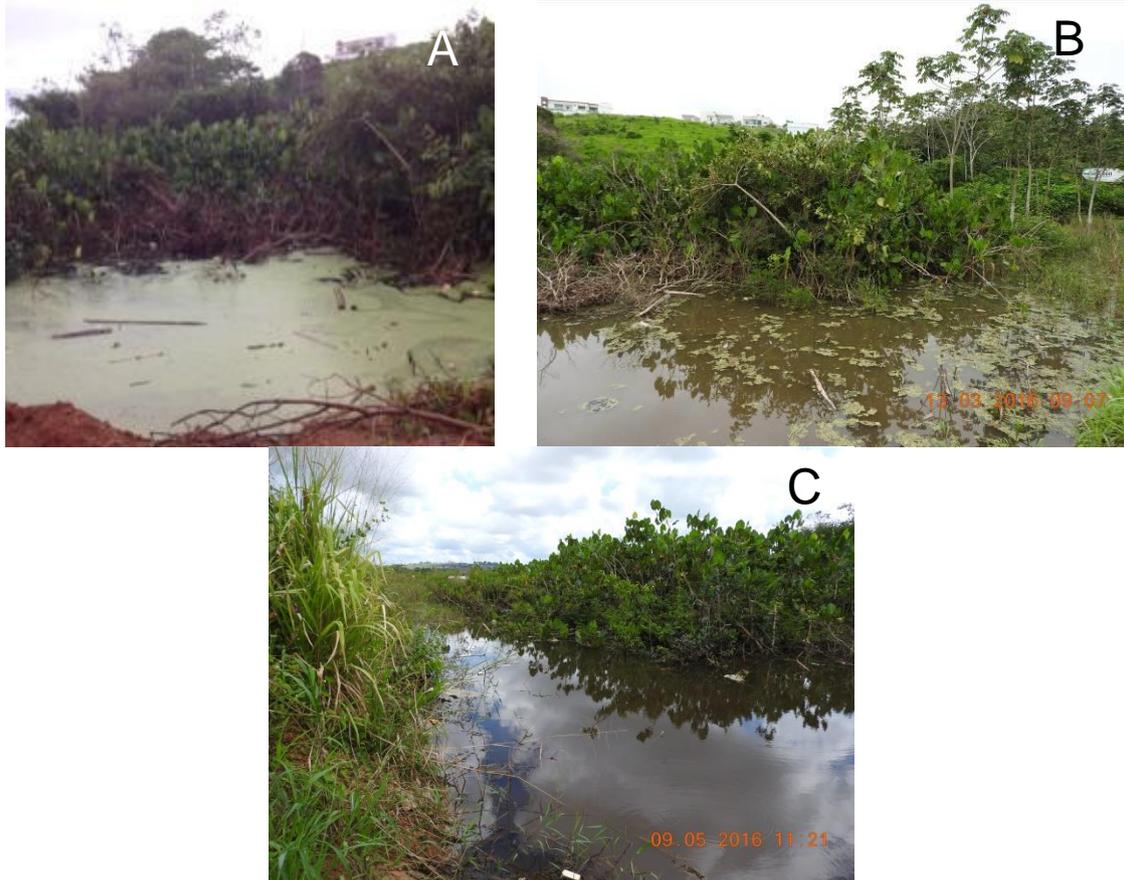
Tais observações foram confirmadas pelos registros fotográficos de campo realizados em fevereiro de 2016 (**Figura 8 A**), em março de 2016 (**Figura 8 B**) e em maio de 2016 (**Figura 8C**), que evidenciam a diminuição do estande.

Figura 8 – Registro fotográfico de campo no Ponto AMBÉ em 17/02/2016 (A), no qual foi confirmada a infestação de macrófita aquática da espécie *Lemna aequinoctialis*; em 13/03/2016 (B), evidência de infestação de macrófita aquática predominantemente da espécie *Lemna aequinoctialis*, mas com presença também da espécie *Salvinia auriculata*, porém, evidenciando a diminuição do estande por senescência em relação a fevereiro de 2016; e em 09/05/2016 (C), que confirma a ausência de infestação.

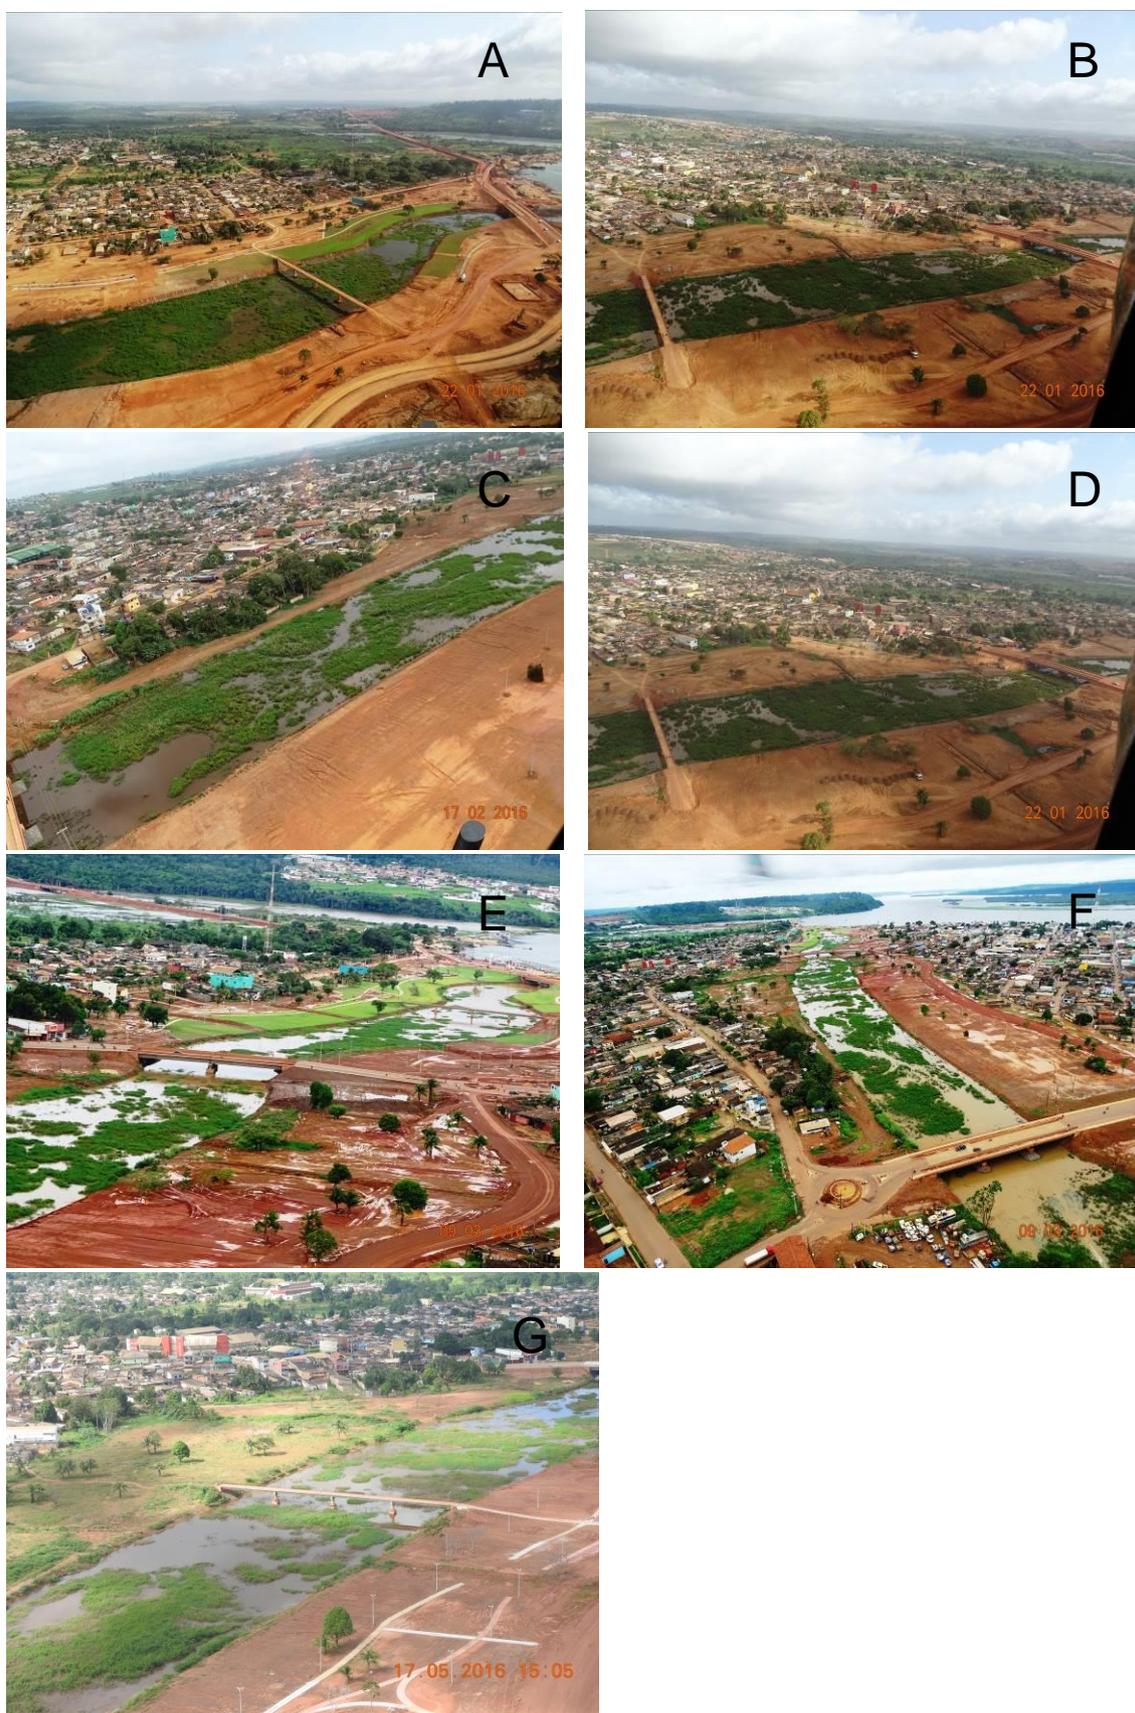
No igarapé Altamira, os cinco sobrevoos realizados em janeiro, fevereiro, março e maio de 2016 evidenciaram grande quantidade de macrófitas aquáticas de forma fixa (emersas e anfíbias), porém, sem evidência de expansão dos bancos (**Figuras 9 A, B, C, D e E**).

Figura 9 – Registro fotográfico do sobrevoo de helicóptero no igarapé Altamira em 22/01/2016 (A e B), em 17/02/2016 (C e D), em 09/03/2016 (E e F) e em 17/05/2016 (G), com ocorrência de macrófitas predominantemente de forma fixa (emersas e anfíbias), porém, sem evidência de expansão dos estandes.

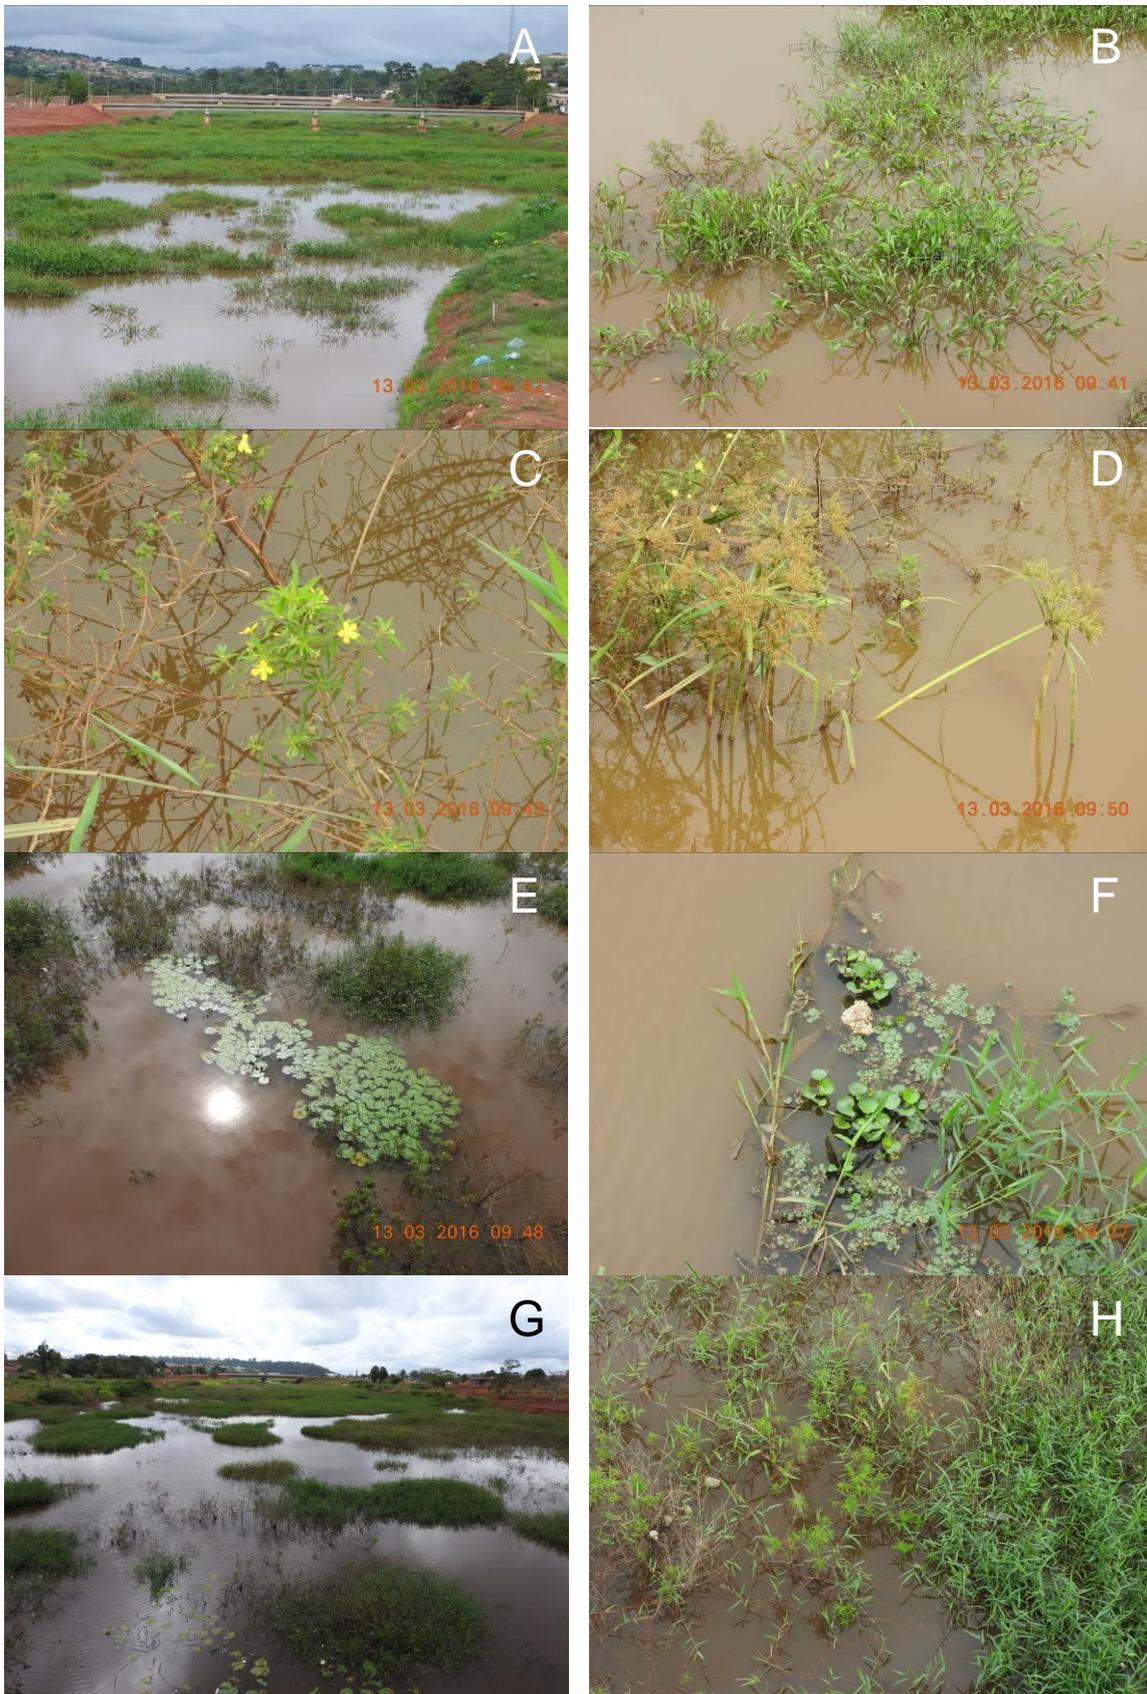
O registro fotográfico de campo realizado em março de 2016 confirmam a ocorrência predominante de formas fixas emergentes e anfíbias de macrófitas aquáticas no igarapé Altamira (**Figura 10**), porém, com ocorrências esparsas também de forma flutuante fixa da espécie *Nymphaea* sp. (**Figura 10 E**), e de flutuantes livres das espécies *Eichhornia crassipes* e *Ludwigia helmintorrhiza* (**Figura 10 C**), sem evidência de infestações.

Na porção do igarapé Altamira próxima à foz, verificou-se uma retração da área dos estandes, evidenciando, portanto, uma diminuição da infestação.

Figura 10 – Registro fotográfico de campo no Ponto ALTAMIRA em 13/03/2016, no qual foi verificada infestação de macrófita aquática predominantemente da espécie *Paspalum repens* (A e B), mas com ocorrência esparsa de outras espécies como *Ludwigia leptocarpa* (C), *Cyperus sp.* (D), *Nymphaea sp.* (E) e *Eichhornia crassipes* e *Ludwigia helminorrhiza* (F). G e H: registros realizados no local em maio de 2016.

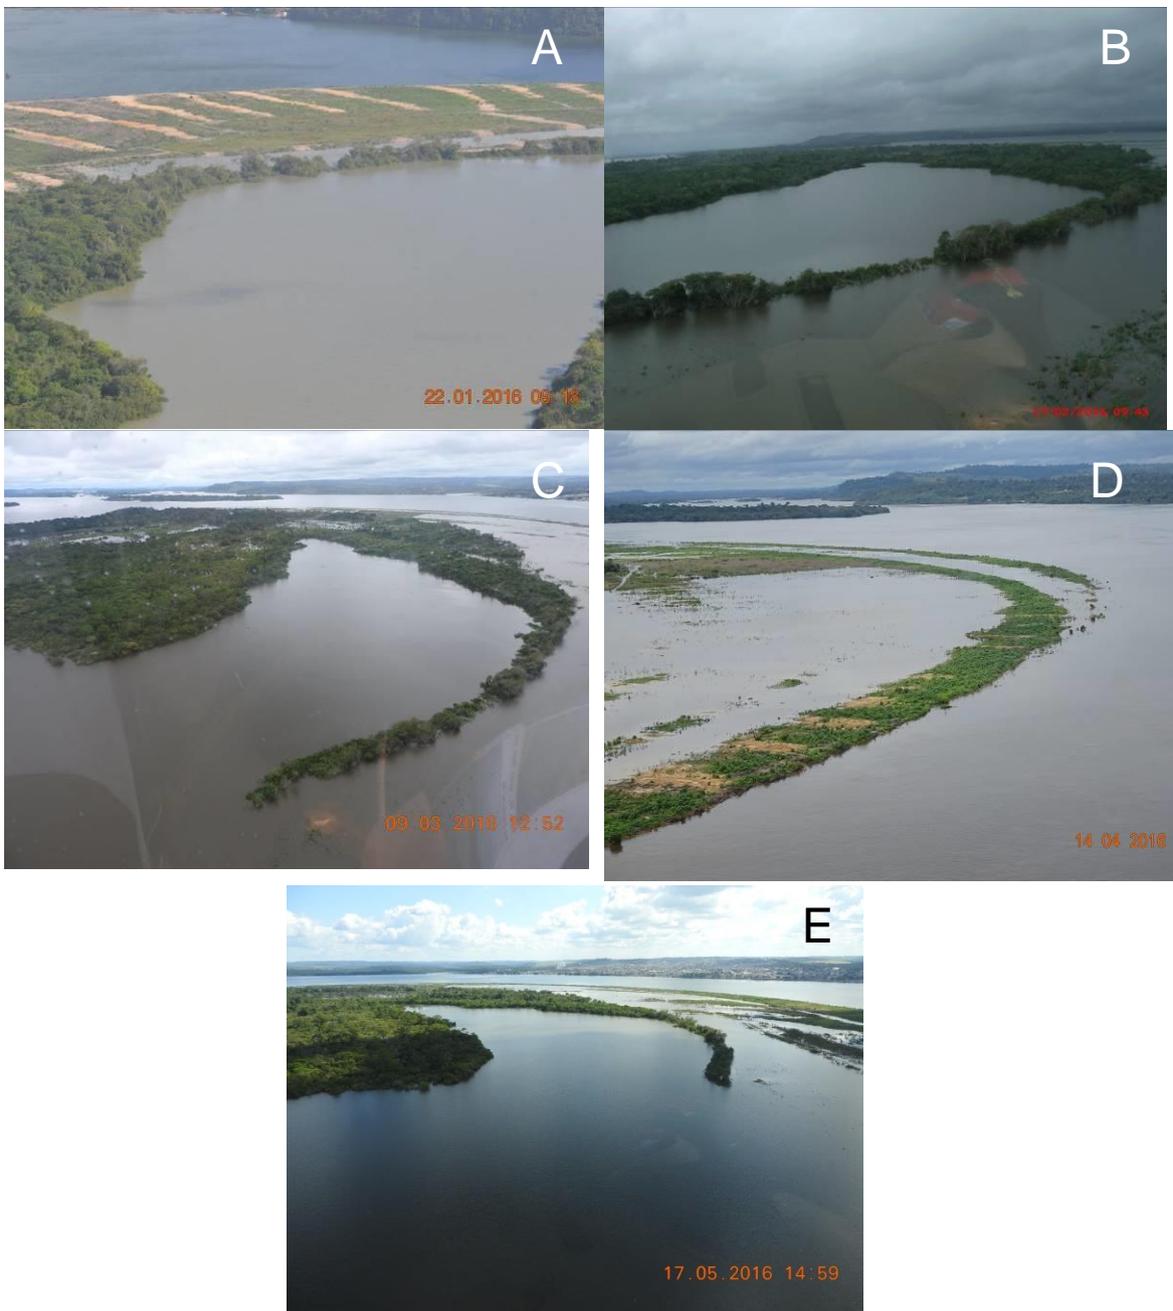
Não foram observadas infestações por macrófitas aquáticas na ilha Arapujá em fevereiro de 2016, conforme ilustrados nos registros fotográficos dos sobrevoos realizados em janeiro, fevereiro e março de 2016 (**Figura 11**) e no registro fotográfico de campo realizado em março de 2016 (**Figura 12**).

Figura 11 – Registros fotográficos dos sobrevoos de helicóptero na ilha Arapujá em 22/01/2016 (A), 17/02/2016 (B), em 09/03/2016 (C), em 14/04/2016 (D) e em 17/05/2016 (E), sem evidência de infestação de macrófitas aquáticas.

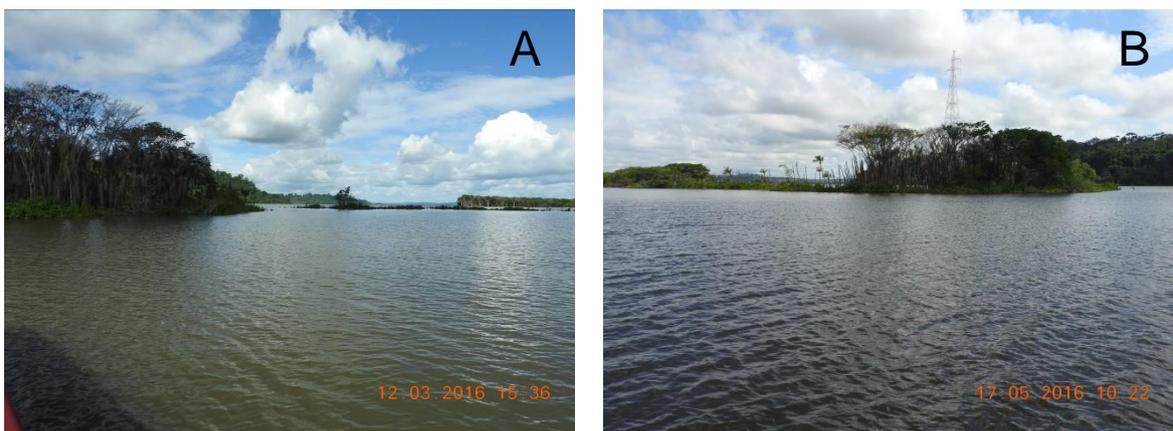
Figura 12 – Registros fotográficos de campo na lagoa Arapujá em 12/03/2016 (A) e em 17/05/2016 (B), confirmando a não ocorrência de infestação de macrófitas aquáticas.

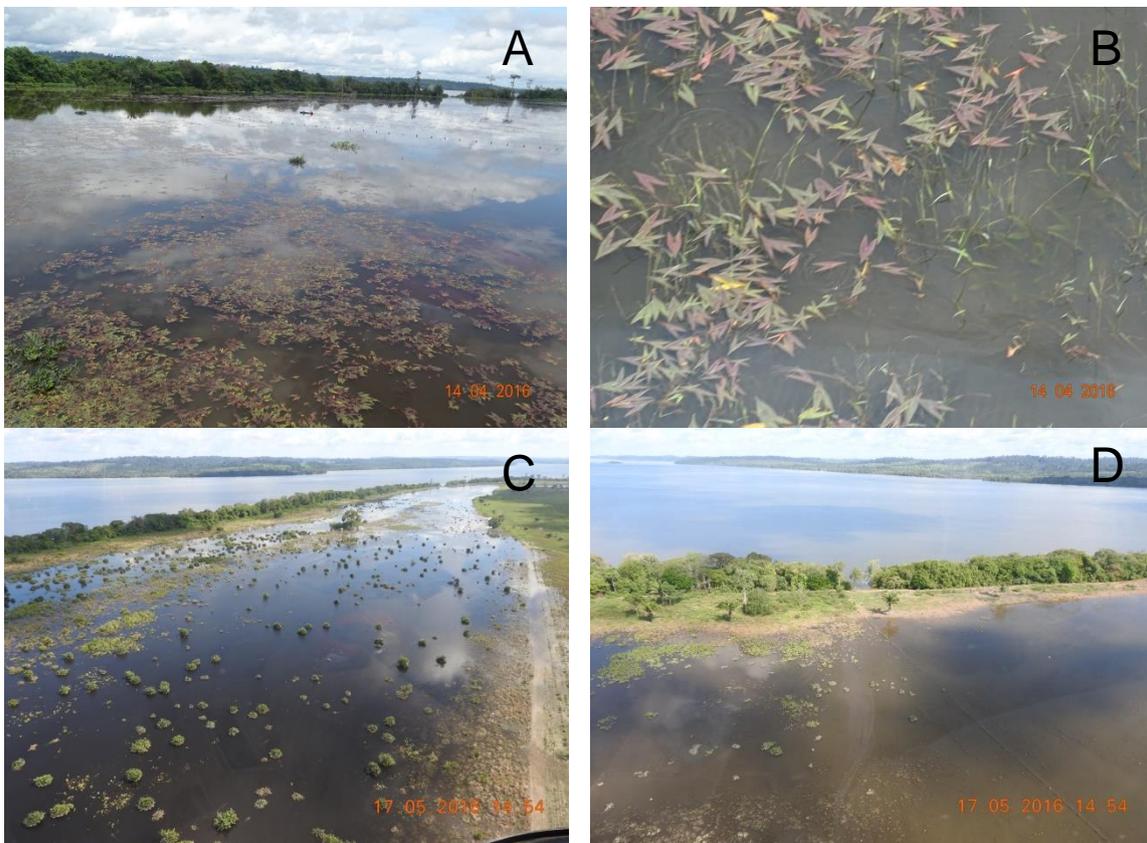
No sobrevoo de helicóptero realizado em 14 de abril de 2016, verificou-se infestação de macrófita aquática de hábito flutuante fixa da espécie *Nymphaea belophylla* (família Nymphaeaceae) na Lagoa Massanori, localizada na margem esquerda do Reservatório do Xingu, próxima à praia do Massanori, a jusante da cidade de Altamira (**Figura 13 A e B**). Trata-se da mesma espécie observada no igarapé Pannels em março de 2016 (**Figura 2**) e de rara ocorrência no Brasil, registrada anteriormente apenas no rio Guaporé, no estado do Amazonas, e no Pantanal Matogrossense, no estado do Mato Grosso (Amador et al. (2013)¹.

Porém, no sobrevoo realizado em maio de 2016 não mais se verificou infestação por esta espécie na lagoa (**Figura 13 C**), confirmada pelo registro fotográfico de campo (**Figura 14 A**) e cuja ocorrência foi muito esparsa (**Figura 14 B**).

Figura 13 – Registro fotográfico do sobrevoo de helicóptero realizado em 14/04/2016 (A e B) na lagoa Massanori, localizada na margem esquerda do Reservatório do Xingu, próxima à praia do Massanori, na qual foi verificada infestação da espécie flutuante fixa *Nymphaea belophylla* (família Nymphaeaceae), sendo que no sobrevoo realizado em 17/05/2016 (C e D) não se verificou infestação.

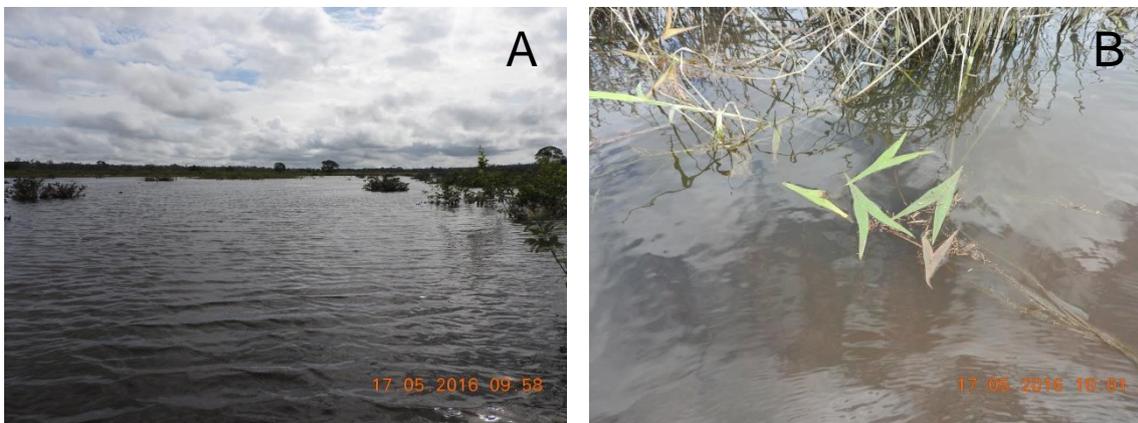
Figura 14 – Registro fotográfico de campo da Lagoa Massanori em 17/05/2016, na qual não foi verificada infestação pela espécie *Nymhaea belophylla* como verificada em abril de 2016, a qual apresentou baixa ocorrência na lagoa (B).

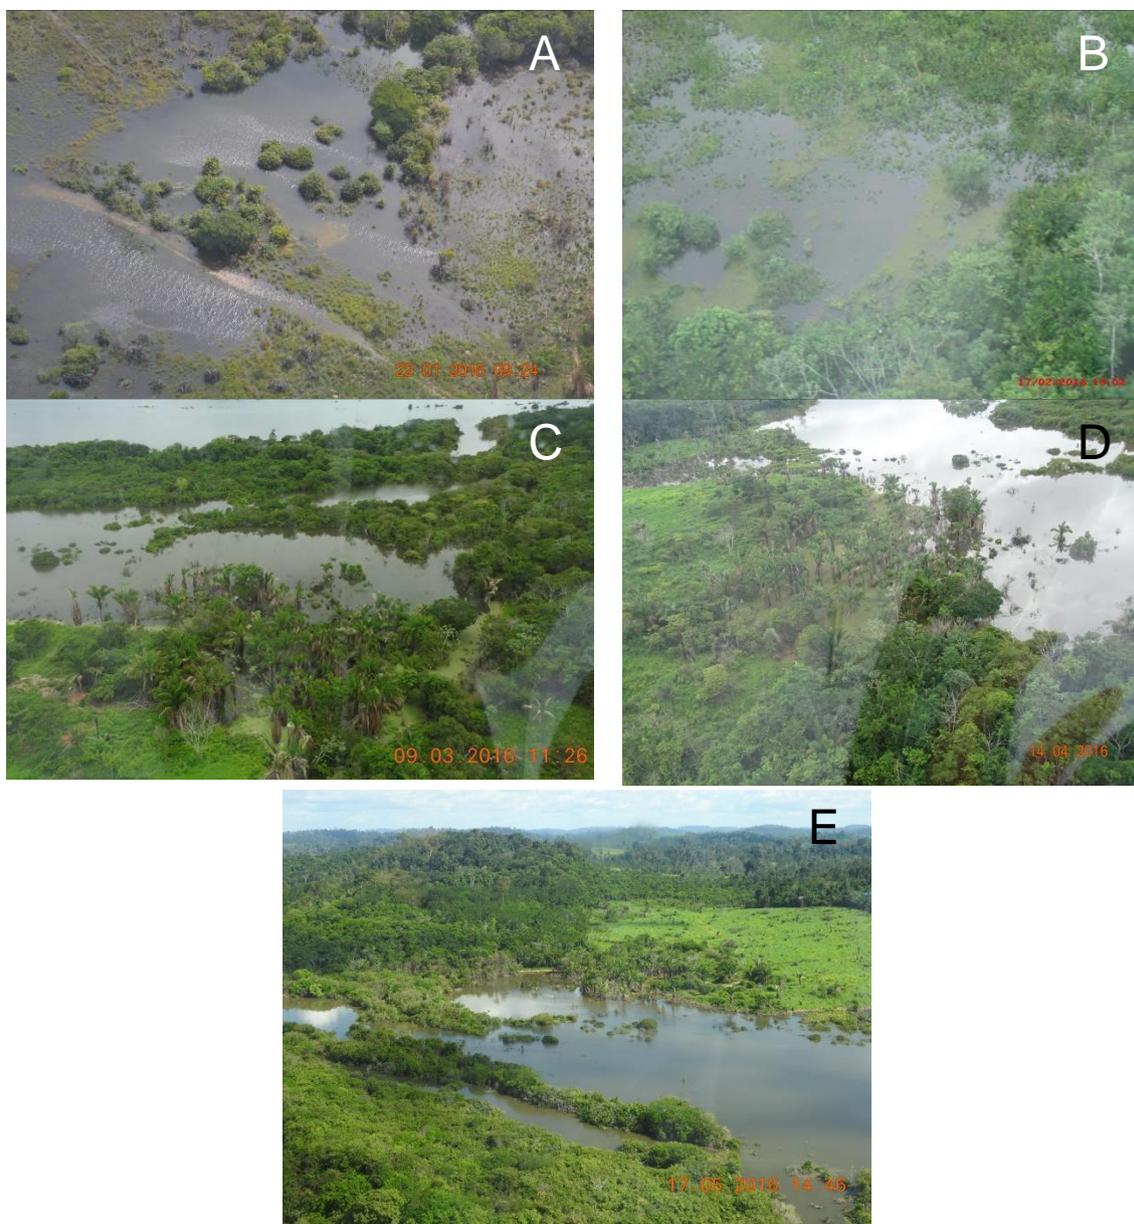
No Ponto 01, localizado em área inundada na margem direita do RX, a cerca de 18 km a jusante da cidade de Altamira, foram observadas infestações de macrófitas aquáticas, aparentemente da espécie *Salvinia auriculata* em janeiro, fevereiro e março de 2016 (**Figura 15**), porém, sem evidência de expansão dos estandes.

Figura 15 – Registro fotográfico do sobrevoo de helicóptero no Ponto 01 em 22/01/2016 (A), em 17/02/2016 (B), evidenciando infestação de macrófita aquática predominantemente da espécie *Salvinia auriculata* e *Lemna aequinoctialis*; já em 09/03/2016 (C) em 14/04/2016 (D) e em 17/05/2016 (E) não há evidências de infestação.

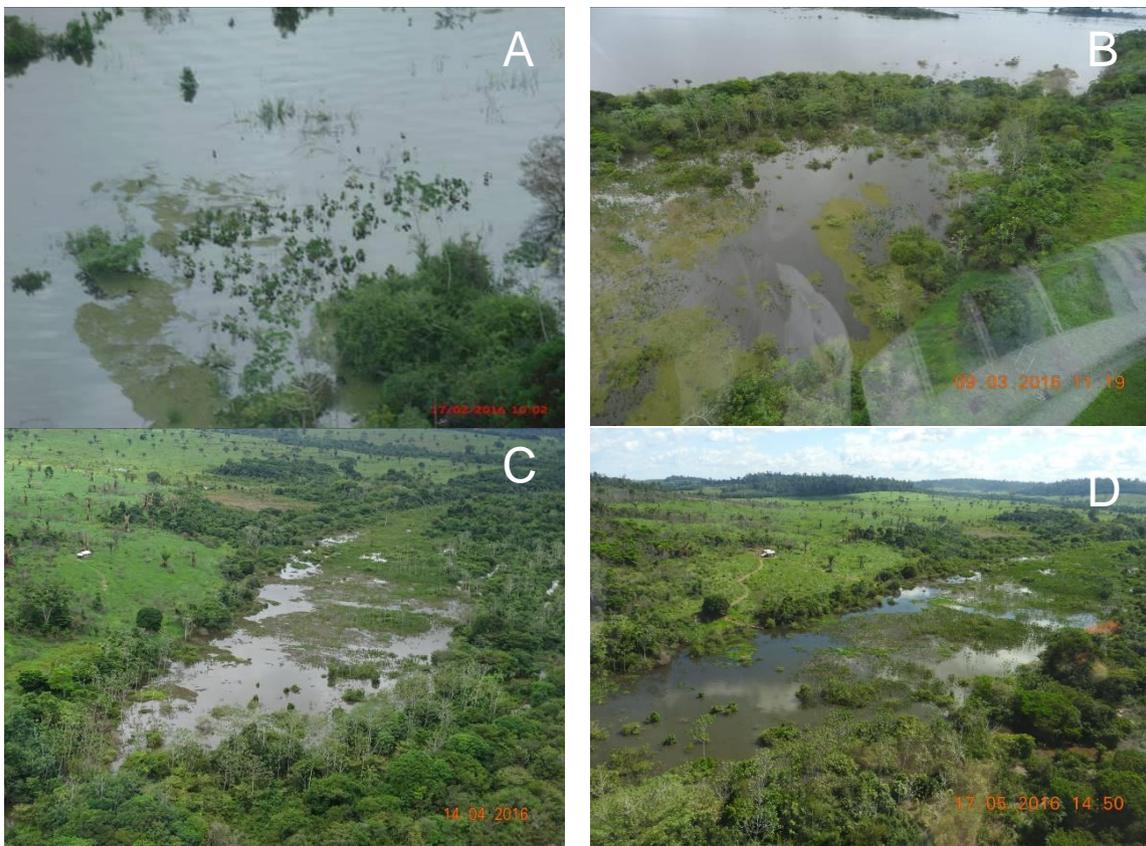
No Ponto 01B, localizado a cerca de 4 km a montante do Ponto 01, foi possível observar uma pequena área com ocorrência moderada de macrófita aquática predominantemente da espécie *Salvinia auriculata* nas coordenadas 22M 0376959 m E e 9640680 m S em fevereiro, março, abril e em maio de 2016 (**Figura 16**). Porém, os registros fotográficos comparativos não evidenciam expansão dos estandes nesse local.

Figura 16 – Registro fotográfico do sobrevoo de helicóptero no Ponto 01B em 17/02/2016 (A), em 09/03/2016 (B), em 14/04/2016 (C) e em 17/05/2016 (D), no qual foram verificadas ocorrências de macrófitas aquáticas da espécie *Salvinia auriculata*.

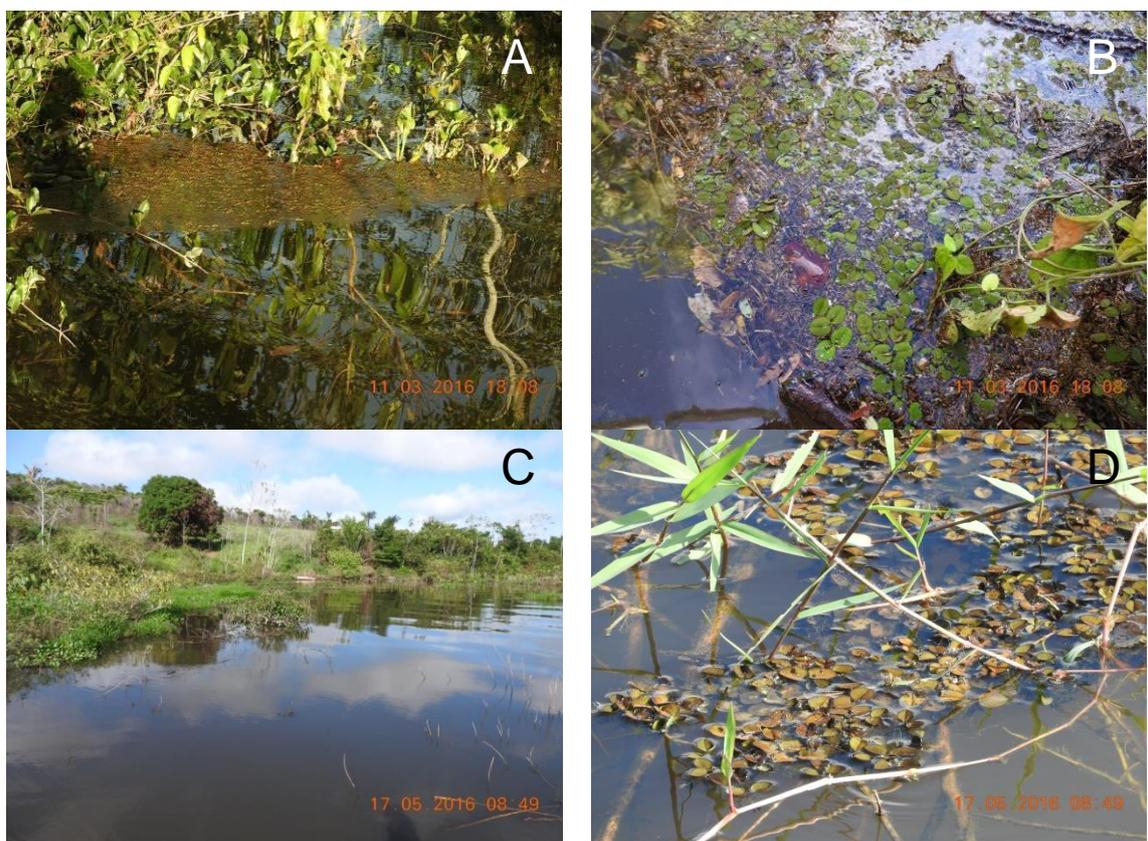
As ocorrências dos estandes de macrófitas aquáticas foram confirmadas pelo monitoramento de campo realizado em março e maio de 2016 nesse local, com predominância das espécies *Salvinia auriculata* (**Figura 17**). Nota-se, porém, que as plantas já apresentavam sinais de senescência em maio de 2016 (**Figura 17 D**), o que é um indicativo de que tais estandes estão em processo de retração.

Figura 17 – Registros fotográficos de campo no Ponto 01B em 11/03/2016 (A e B) e em 17/05/2016 (C e D), os quais confirmam a ocorrência moderada de macrófitas aquáticas predominantemente da espécie *Salvinia auriculata*.
