norteENERGIA
USINA HIDRELÉTRICA BELO MONTE

10º RELATÓRIO CONSOLIDADO DE ANDAMENTO DO PBA E DO ATENDIMENTO
DE CONDICIONANTES

11.4.2 PROJETO DE MONITORAMENTO E CONTROLE DE MACRÓFITAS AQUÁTICAS

**Anexo 11.4.2 - 9 – Monitoramento dos locais de
infestação de macrófitas aquáticas com sobrevoos de
helicóptero na área de influência da UHE Belo Monte no
âmbito do Projeto de Monitoramento e Controle de
Macrófitas Aquáticas (PBA)**

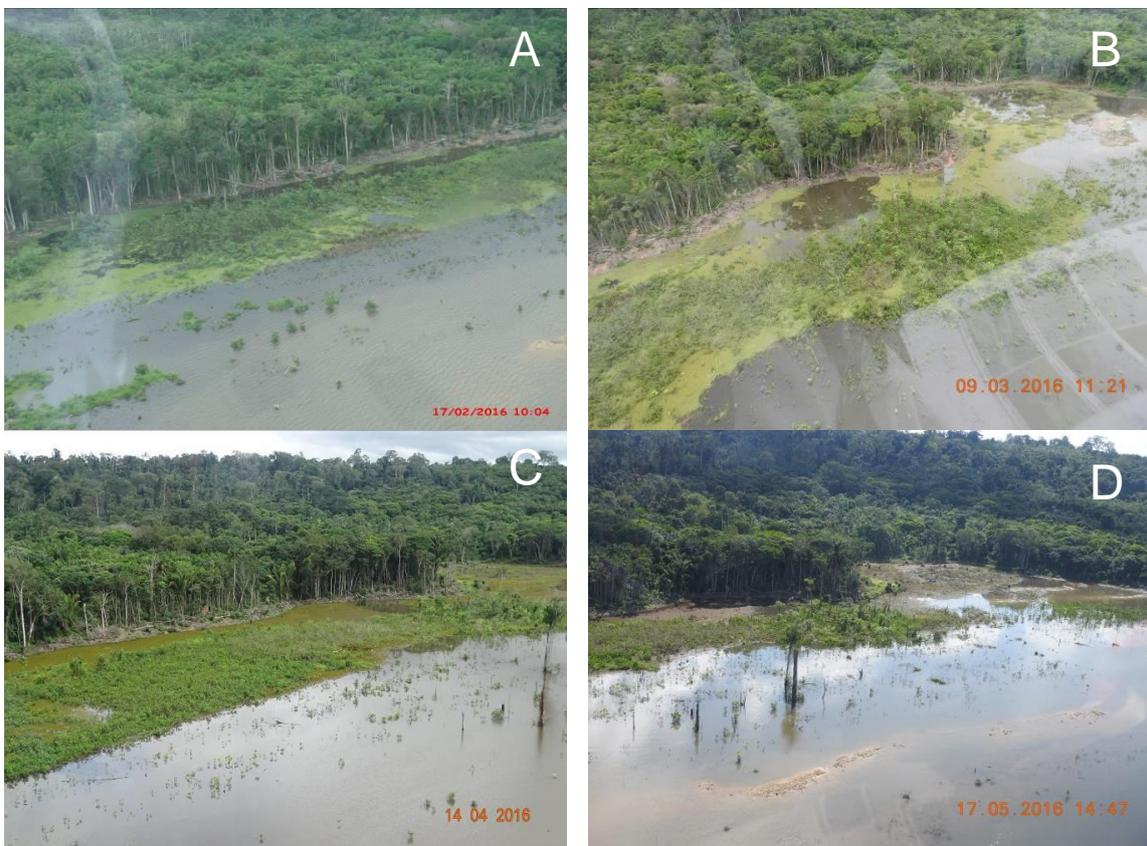
Também foram observadas ocorrências a cerca de 2,5 km do Ponto 01B, nas coordenadas 22M 0378019 m E e 9639103 m S, identificado no mapa da **Figura 18** como Ponto 01C, possivelmente das espécies *Salvinia auriculata* e *Lemna aequinoctialis*. Porém, os registros fotográficos comparativos obtidos em fevereiro de 2016 (**Figura 18 A**) e em março de 2016 (**Figura 18 B**) não evidenciam expansão dos estandes.

Figura 18 – Registro fotográfico do sobrevoo de helicóptero no Ponto 01C em 17/02/2016 (A) e em 09/03/2016 (B), nas quais foram verificadas ocorrências de macrófitas aquáticas das espécies *Salvinia auriculata* e *Lemna aequinoctialis*.

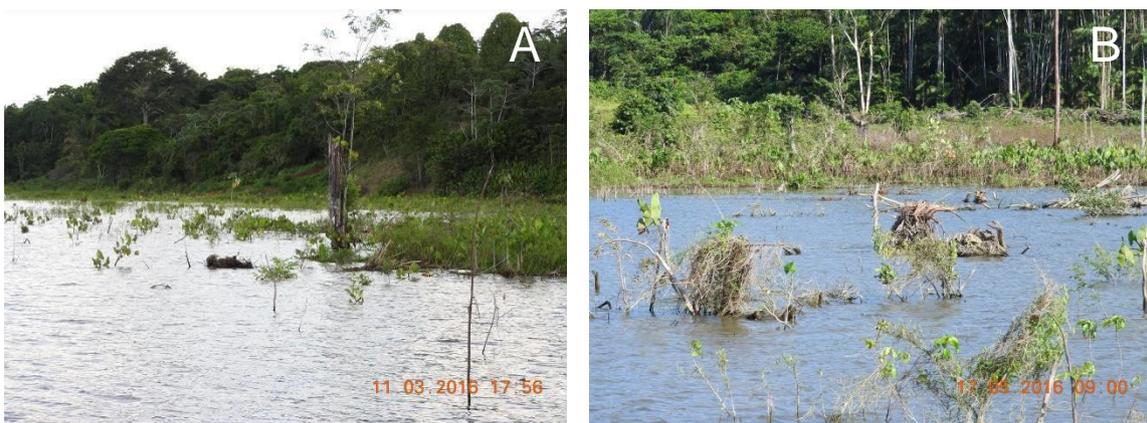
O acesso a esse ponto durante o monitoramento de campo realizado tanto em março como em maio de 2016 não foi possível devido à baixa profundidade da água e por ser uma área de pedral no entorno (**Figura 19**). Porém, dada a proximidade com o Ponto 01B, é muito provável que as infestações observadas sejam, também, predominantemente da espécie *Salvinia auriculata*.

Figura 19 – Registro fotográfico de campo nas proximidades do Ponto 01C em 11/03/2016 (A) e em 17/05/2016 (B). O acesso ao local exato da infestação por embarcação não foi possível devido à nível baixo de água naquele trecho do RX.

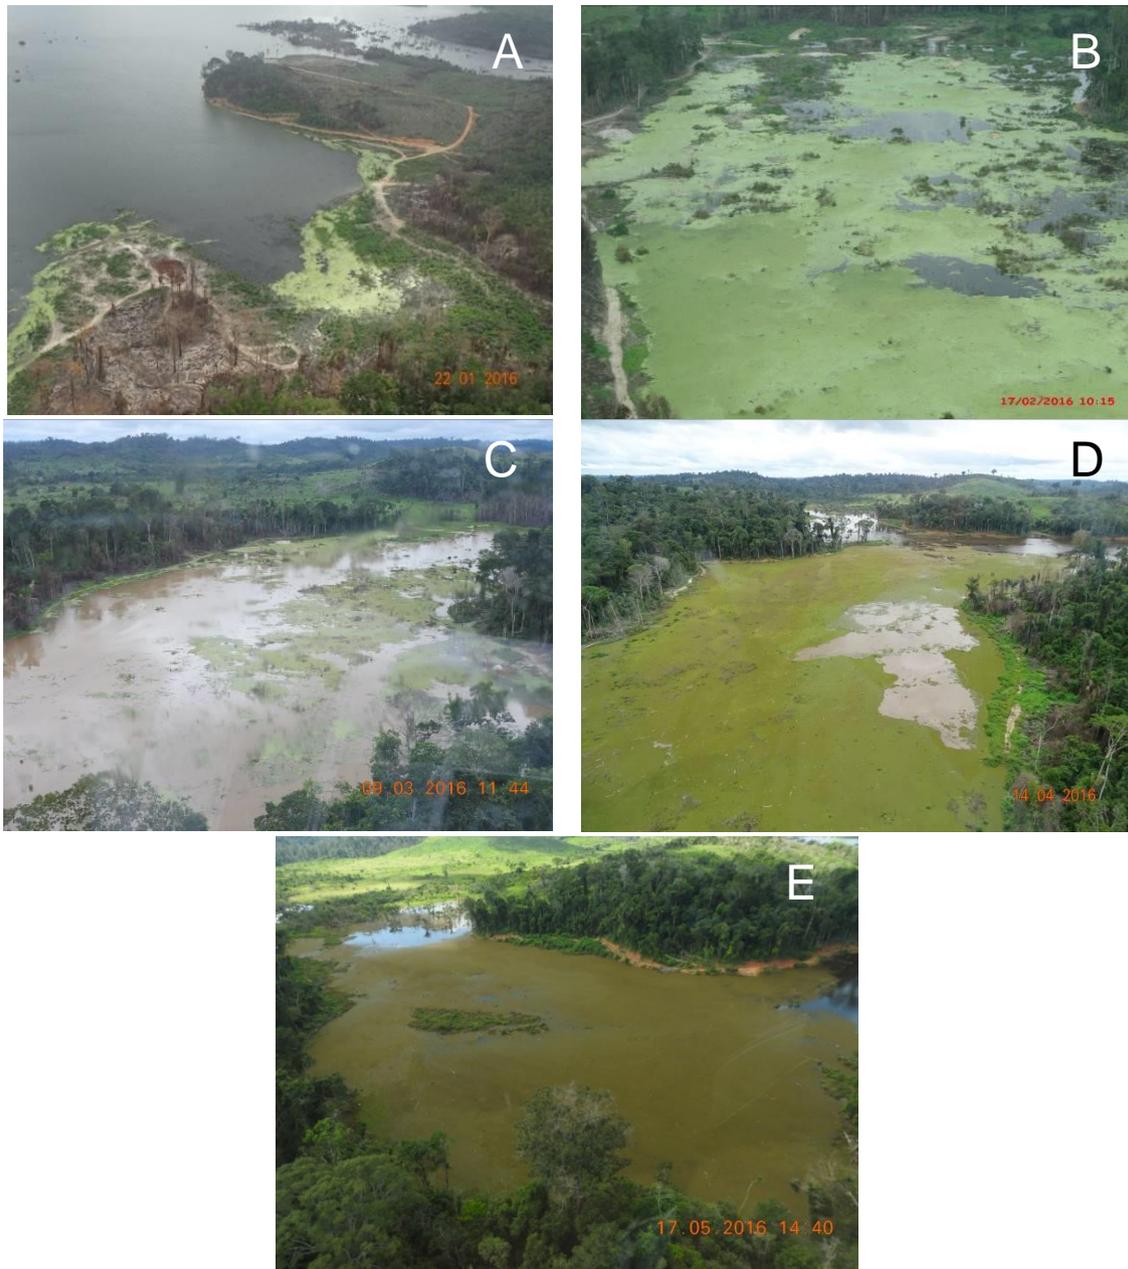
No primeiro sobrevoo realizado em janeiro de 2016, neste ponto, foram verificadas infestações moderadas de macrófita aquática da espécie *Lemna aequinoctialis* associada aos resíduos flutuantes originários da supressão da vegetação ali acumulados (**Figura 20 A**). Já no sobrevoo realizado em fevereiro de 2016, quando a cota do RX já se encontrava mais elevada em relação a janeiro de 2016, verificou-se uma considerável expansão do banco dessa espécie no mesmo local, a qual se apresentou mais densa (**Figura 20 B**), muito em função do aumento da área inundada naquela porção do reservatório. Porém, o registro fotográfico do sobrevoo realizado em março de 2016 (**Figura 20 C**) evidencia uma diminuição significativa do banco, possivelmente resultante da senescência seguida de morte das plantas da espécie *L. aequinoctialis*, mas com sucessão da espécie *Salvinia auriculata*.

Figura 20 – Registro fotográfico dos sobrevoos de helicóptero realizados no Ponto 02, localizado no braço do igarapé Palhal e entorno, margem direita do RX, no qual foram verificadas ocorrências de macrófita aquática da espécie *Lemna aequinoctialis*. A: ocorrência moderada observada no sobrevoo realizado em 22/01/2016, ainda na fase de enchimento; B: ocorrência expressiva da mesma espécie observada no sobrevoo realizado em 17/02/2016; C: diminuição significativa do estande em 09/03/2016.

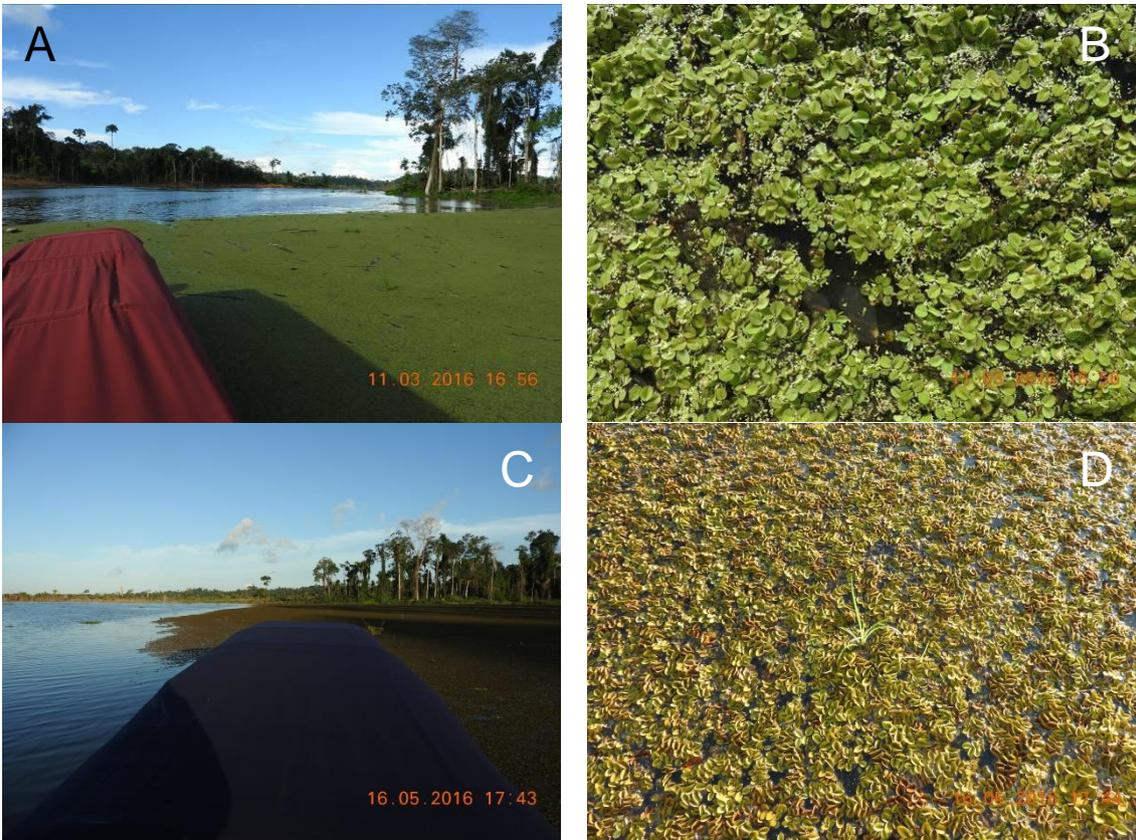
O registro fotográfico de campo realizado no Ponto 02 em março de 2016 está apresentado na **Figura 21 A e B**, o qual confirma a ocorrência da espécie *Lemna aequinoctialis*, porém, com ocorrência também significativa da espécie *Salvinia auriculata*. Já em maio de 2016 o estande era dominado por plantas da espécie *Salvinia auriculata* (**Figura 21 C e D**).

Figura 21 – Registro fotográfico de campo no Ponto 02 em 11/03/2016, confirmando a ocorrência de macrófitas aquáticas das espécies *Salvinia auriculata* e *Lemna aequinoctialis*.

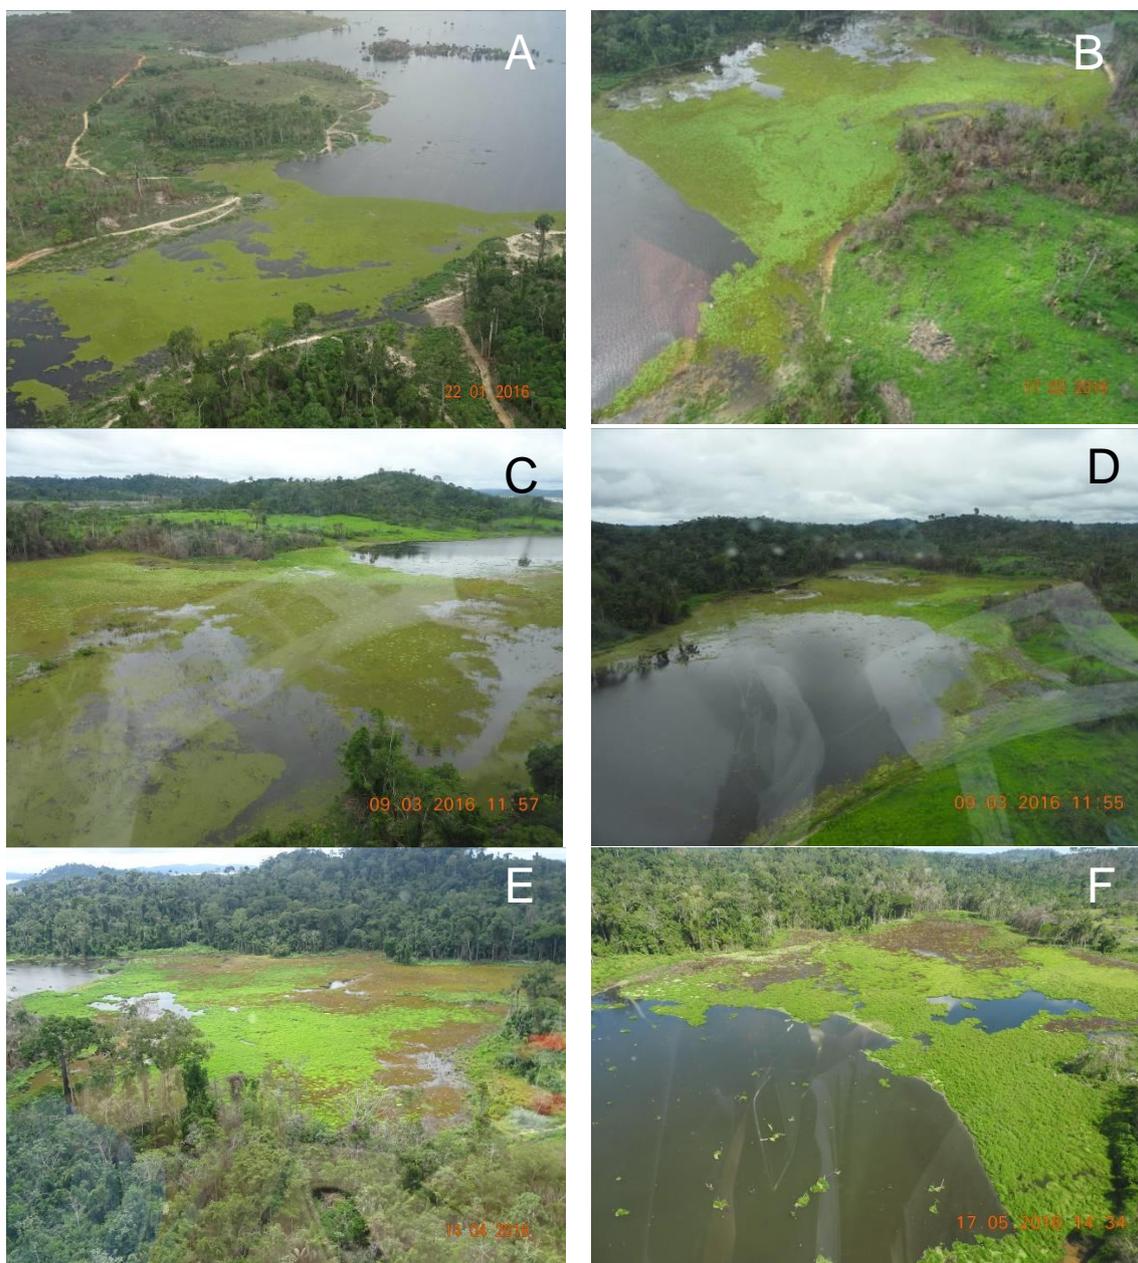
No Ponto 03, localizado no braço do igarapé Bastião e entorno, observou-se no primeiro sobrevoo (janeiro de 2016) um extenso banco de macrófitas aquáticas da espécie *Pistia stratiotes* (**Figura 22 A**). No segundo sobrevoo realizado em fevereiro de 2016 (**Figura 22 B**), bem como no terceiro sobrevoo realizado em março de 2016 (**Figura 22 C**), constatou-se que a extensão desse banco se manteve praticamente inalterado, o que demonstra que ele se mantém estável no fundo do braço.

Figura 22 – Registros fotográficos dos sobrevoos de helicóptero em 22/01/2016 (A), em 17/02/2016 (B) e em março de 2016 (C) no Ponto 03, localizado no braço do igarapé Bastião, margem direita do RX, no qual foram verificadas ocorrências de estandes de macrófitas aquáticas predominantemente da espécie *Pistia stratiotes*, cuja extensão se manteve inalterada em comparativo com o observado nos três períodos.

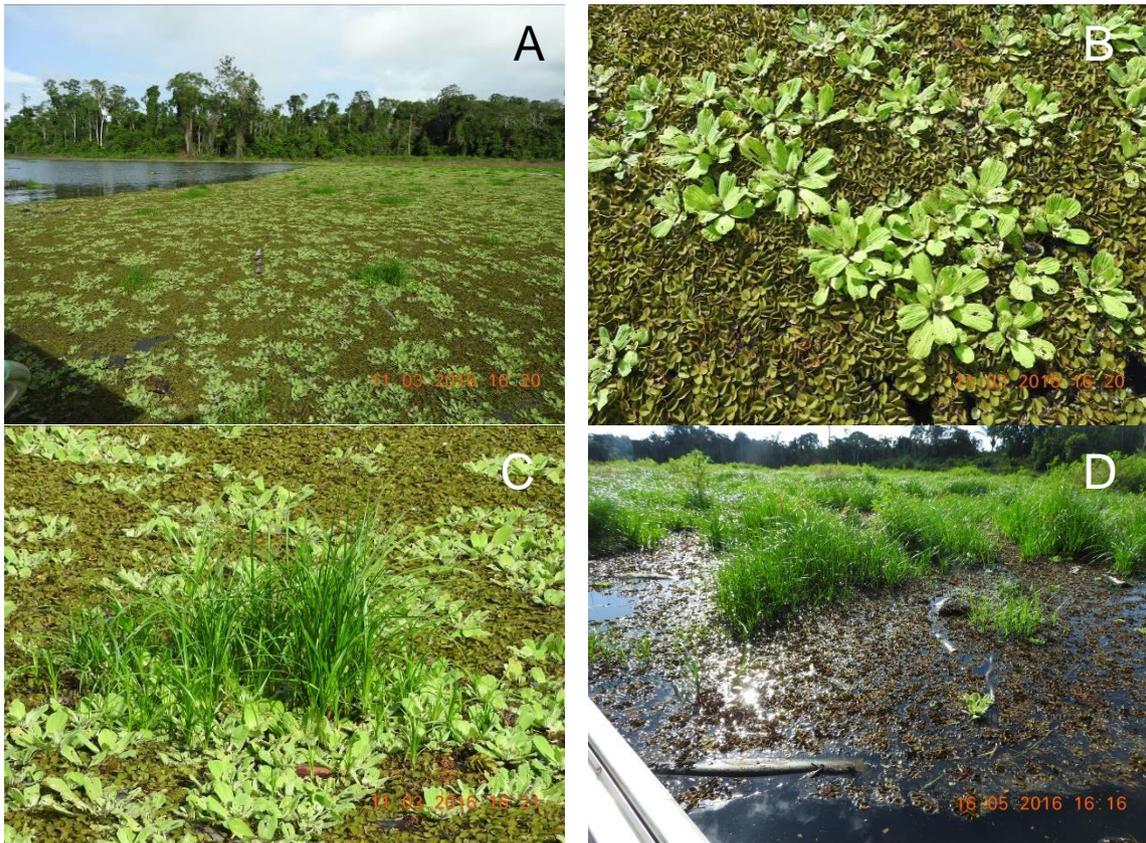
Em março de 2016 foi realizado o monitoramento de campo no Ponto 03, cujo registro fotográfico está apresentado na **Figura 23**. O registro realizado em março de 2016 comprova a ocorrência de infestação de macrófita aquática predominantemente da espécie *Pistia stratiotes* (coloração verde claro), mas com ocorrência também significativa da espécie *Salvinia auriculata* (coloração parda), bem como a ocorrência esparsa de plantas da espécie *Oxycarium cubense*, da família Cyperaceae (em verde escuro). Porém, de março para maio de 2016, verificou-se uma nítida sucessão de espécies, e os estandes passaram a ser dominados por plantas da espécie *Oxycarium cubense* (família Cyperaceae) em maio de 2016 (**Figura 23 D**). Essa planta é epífita sobre vegetação aquática suporte, como *Salvinia auriculata* e *Pistia stratiotes*, mas com o tempo passa a se tornar dominante, formando conjuntos puros e extensos flutuantes capazes de suportar o peso de uma capivara e ninhos de jacaré, podendo bloquear a navegação (POTT & POTT, 2000²).

Figura 23 – Registro fotográfico de campo no Ponto 03 em 11/03/2016, confirmando a ocorrência de macrófita aquática *Pistia stratiotes* (planta maior de coloração mais clara), em associação à espécie *Salvinia auriculata* (planta menor de coloração mais escura) e a plantas da família Cyperaceae (coloração verde bandeira).

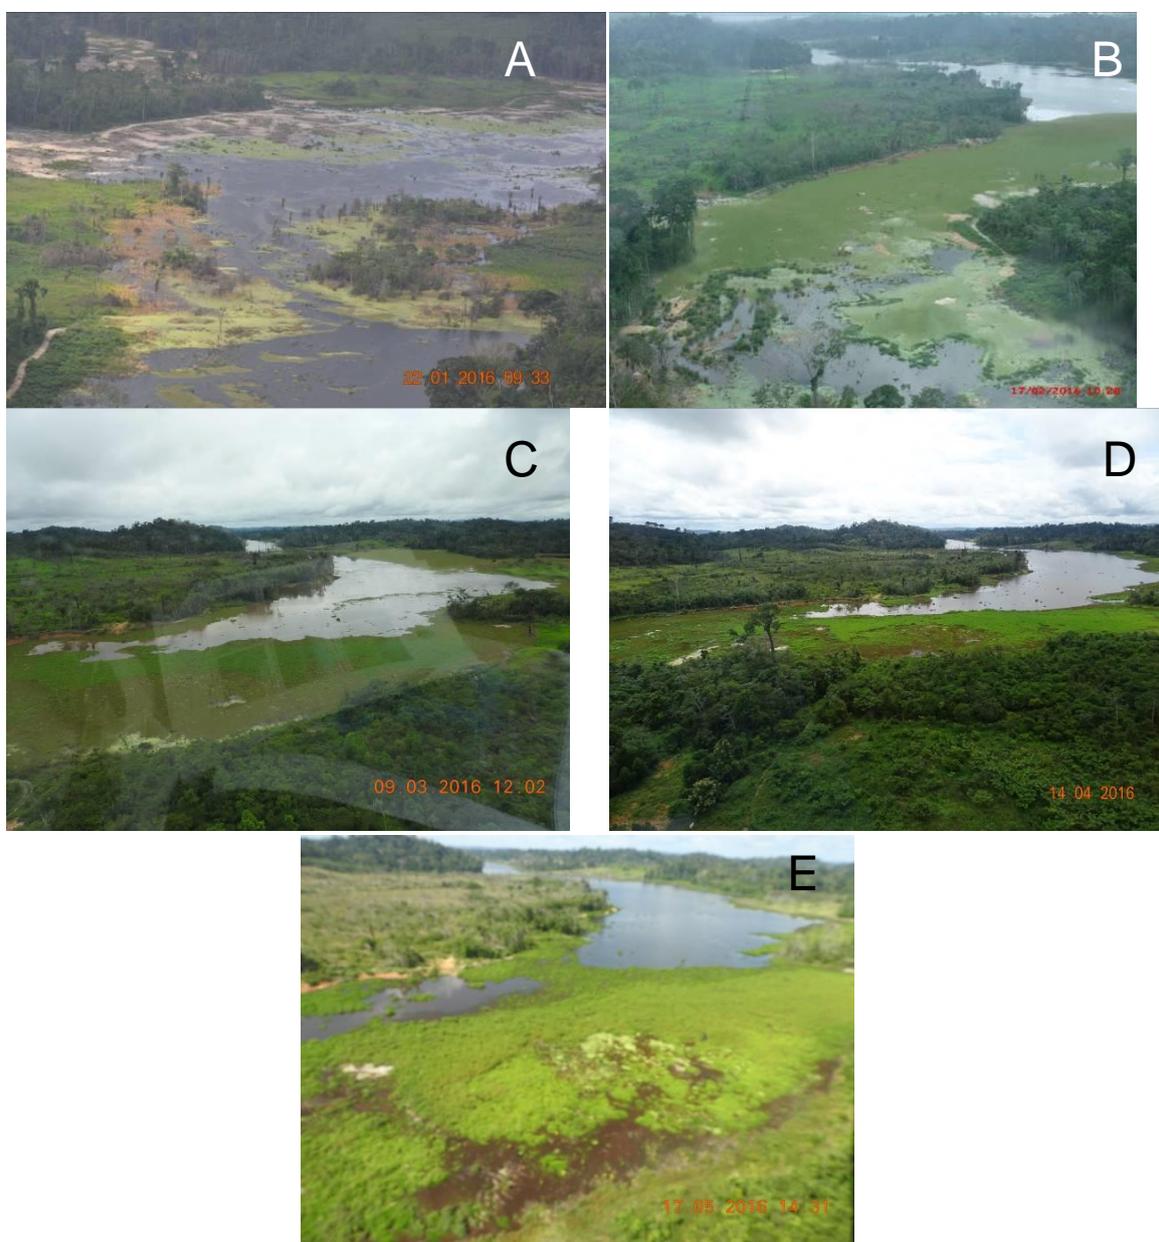
No ponto 04, localizado no fundo do braço formado pelo igarapé Bastião, observou-se uma extensa área com intensa floração de macrófitas aquáticas das espécies *Salvinia auriculata* e *Lemna aequinoctialis* em janeiro de 2016 (Figura 24 A). Neste local as infestações em fevereiro de 2016 (**Figura 24 B**) se expandiram em relação ao estágio observado no primeiro sobrevoo realizado em janeiro de 2016, muito provavelmente em função do aumento da cota do RX e, como consequência, da área inundada nesse local, o que favoreceu a disseminação dessas plantas. Por outro lado, em março e abril de 2016 foi verificada uma retração da área do estande (**Figura 24 C e D**) quando comparada à área observada em fevereiro de 2016, voltando a se expandir ligeiramente em maio de 2016 (**Figura 24 E**).

Figura 24 – Registro fotográfico do sobrevoo de helicóptero realizado no Ponto 04 em 22/01/2016 (A), em 17/02/2016 (B) e em 09/03/2016 (C), localizado no fundo do braço formado pelo igarapé Bastião, no qual foi verificada infestação de macrófitas aquáticas predominantemente das espécies *Salvinia auriculata* e *Lemna aequinoctialis*.

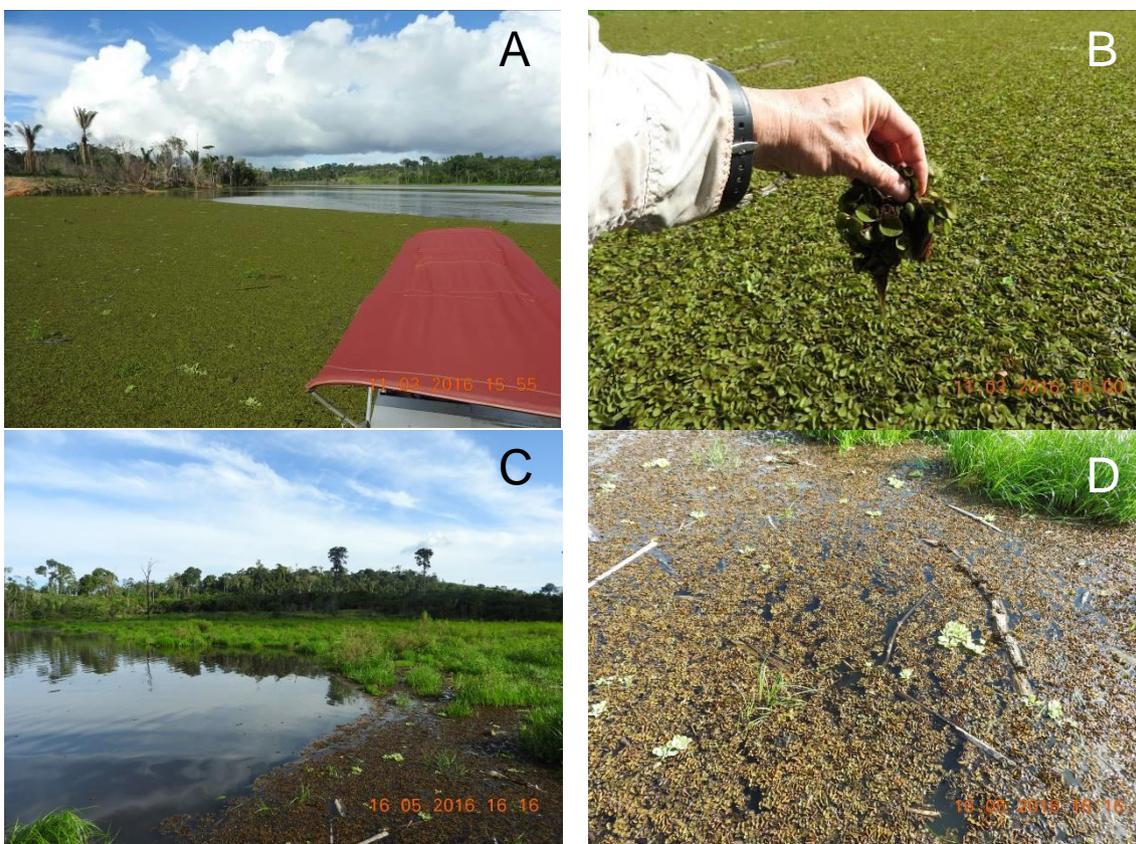
O registro fotográfico do monitoramento de campo realizado no Ponto 04 em março de 2016 está apresentado na **Figura 25**, o qual confirma a ocorrência de intensa infestação de macrófitas aquáticas predominantemente da espécie *Salvinia auriculata*, mas também com ocorrência esparsa das espécies *Lemna aequinoctialis* e *Pistia stratiotes*. Porém, de forma semelhante ao ocorrido no Ponto 03, houve uma sucessão de espécies de março para maio de 2016, cujos estandes passaram a ser dominados pela espécie *Oxycarium cubense* (**Figura 25 C**), mas com ocorrência ainda significativa de *Salvinia auriculata* em algumas porções dos estandes (**Figura 25 D**).

Figura 25 – Registro fotográfico de campo no Ponto 04 em 11/03/2016 (A e B), confirmando a ocorrência de macrófita aquática predominantemente da espécie *Salvinia auriculata*, mas com ocorrência, também, das espécies *Lemna aequinoctialis* e *Pistia stratiotes* em menores proporções; e em 16/05/2016 (C), com dominância da espécie *Oxycarium cubense*, mas com ocorrência ainda significativa de *Salvinia auriculata* (D).

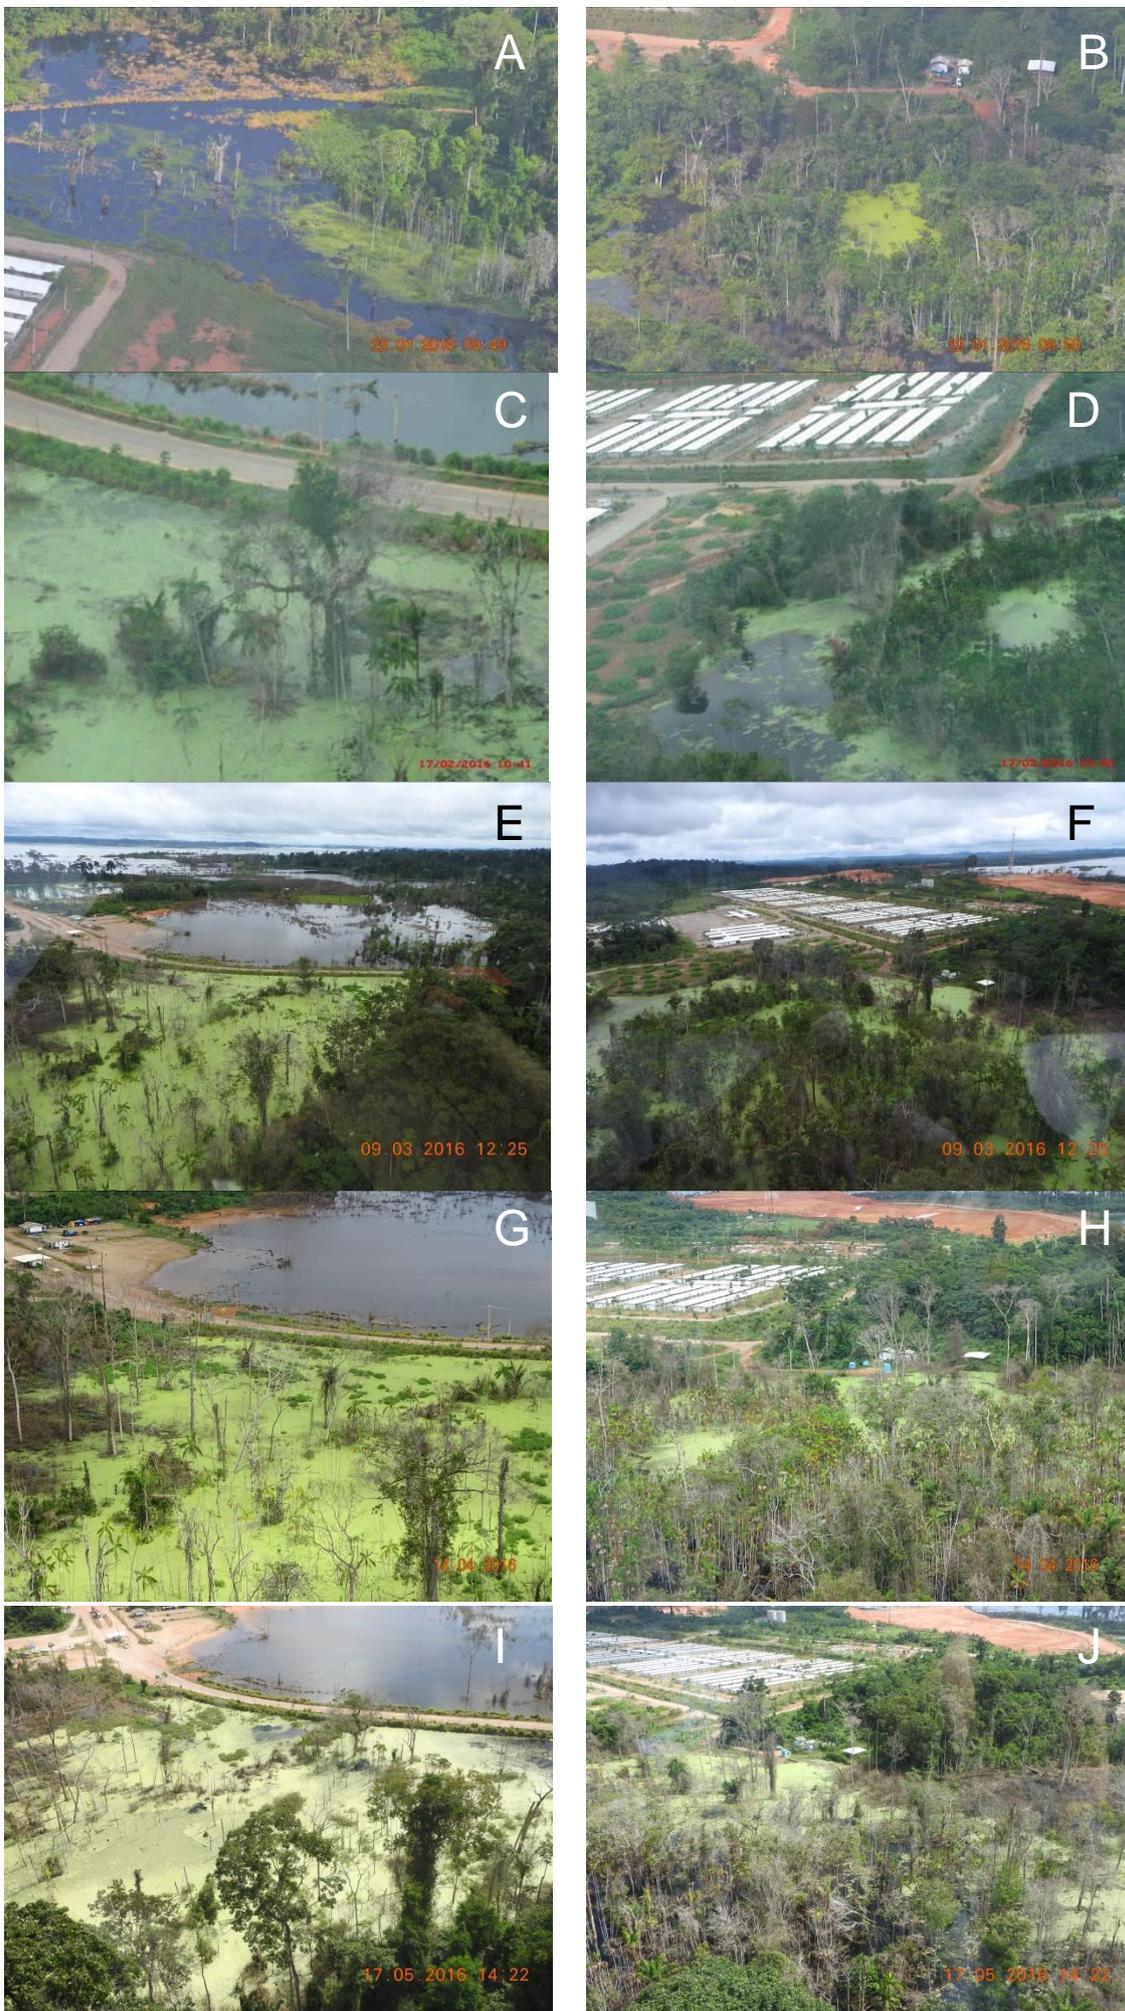
No Ponto 05, localizado em área inundada próxima aos alojamentos do Sítio Pimental, foi verificada pequena infestação de macrófita aquática da espécie *Lemna aequinoctialis* no sobrevoo realizado em janeiro de 2016 (**Figura 26 A e B**). Naquela ocasião, a área ainda se encontrava parcialmente inundada em função da menor cota do RX. Nos registros fotográficos dos sobrevoos seguintes, realizados em fevereiro de 2016 (**Figura 26 C e D**) e março de 2016 (**Figura 26 E e F**), quando o RX já se encontrava cheio, verificou-se uma expansão muito significativa da infestação da mesma espécie naquele local. Fatores como baixa circulação da água, disponibilidade de nutrientes e elevada temperatura da água podem ter favorecido a ocorrência dessa espécie.

Figura 26 – Registro fotográfico do sobrevoo de helicóptero no ponto 05 em 22/01/2016 (A e B), localizado em área inundada próxima aos alojamentos do Sítio Pimental, na qual foi verificada ocorrência moderada de macrófita aquática da espécie *Lemna aequinoctialis*; B: sobrevoo no mesmo ponto em 17/02/2016 (C e D), em 09/03/2016 (E e F) em 14/04/2016 (G e H) e em 17/05/2016 (I e F), no qual foi verificada expansão maciça da ocorrência de macrófita aquática daquela espécie.

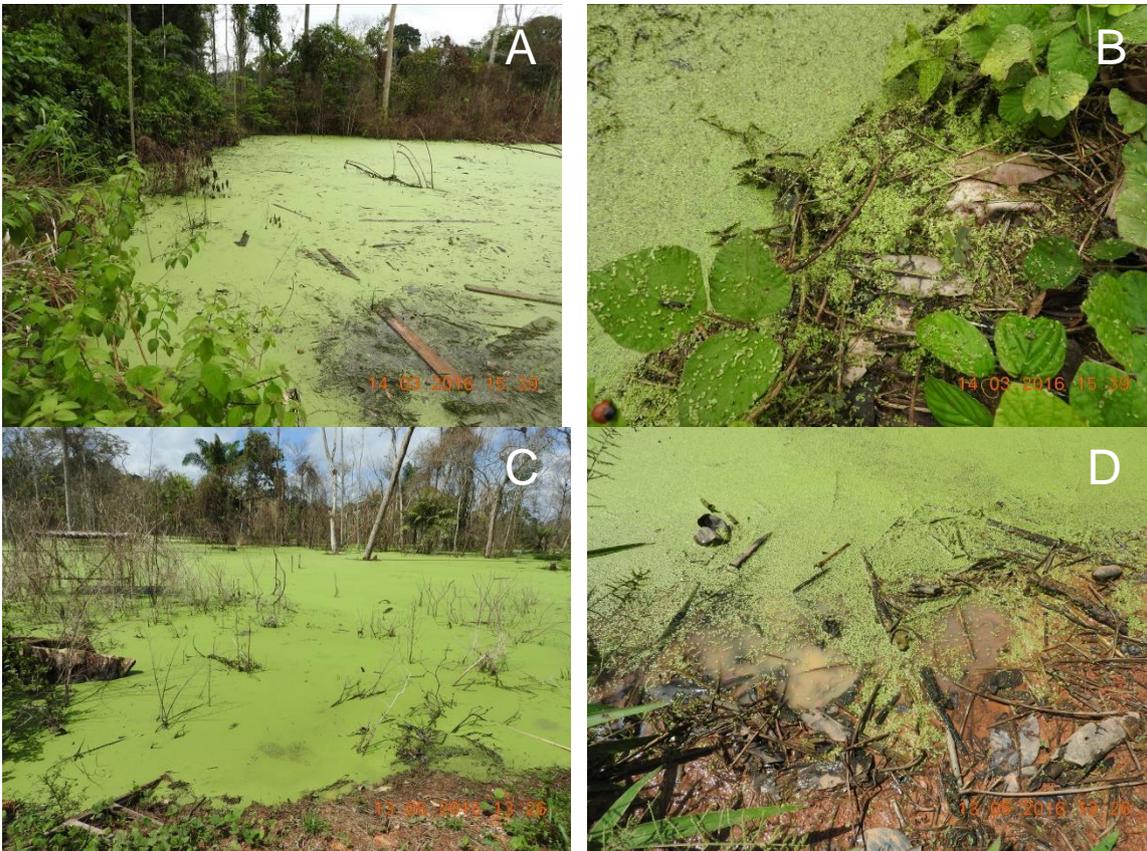
O registro fotográfico do monitoramento de campo realizado em março de 2016 confirma a ocorrência de infestação massiva de macrófita aquática da espécie *Lemna aequinoctialis* no Ponto 05 (**Figura 27**).

Figura 27 – Registro fotográfico de campo no Ponto 05 em 14/03/2016 (A e B) e em 17/05/2016 (C e D), confirmando a ocorrência de infestação de macrófita aquática predominantemente da espécie *Lemna aequinoctialis*.

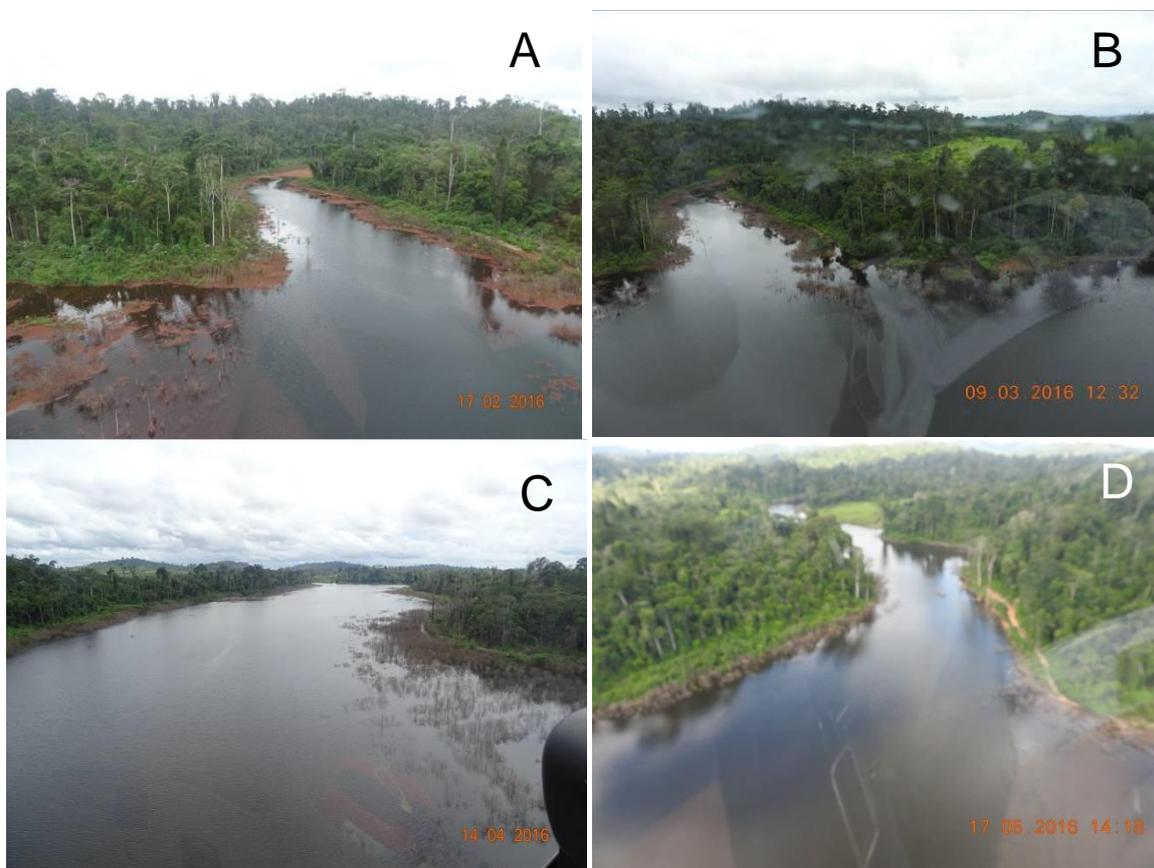
O braço inundado formado pelo igarapé Di Maria (coordenadas 22M 0398193 m E e 9626530 m S), na margem esquerda do RX, foram observadas novas ocorrências de infestações de macrófita aquática da espécie *Azolla filiculoides* em fevereiro e março de 2016 **Figura 28 A e B**). De forma semelhante ao ocorrido no ponto 05, no sobrevoo realizado em janeiro de 2016 não foram verificadas ocorrências de infestações naquele local, possivelmente em função da menor cota do RX naquela ocasião. Já no terceiro sobrevoo realizado em março de 2016, constatou-se uma pequena redução na extensão dos estandes (**Figura 28 B**).

Figura 28 – Registro fotográfico do sobrevoo de helicóptero no ponto IDM, localizado em área de remanso (braço) no igarapé Di Maria no RX, no qual foi verificada ocorrência de macrófita aquática da espécie *Azolla filiculoides* entre fevereiro e março de 2016 (A e B), porém, com retração em abril e maio de 2016 (C e D).

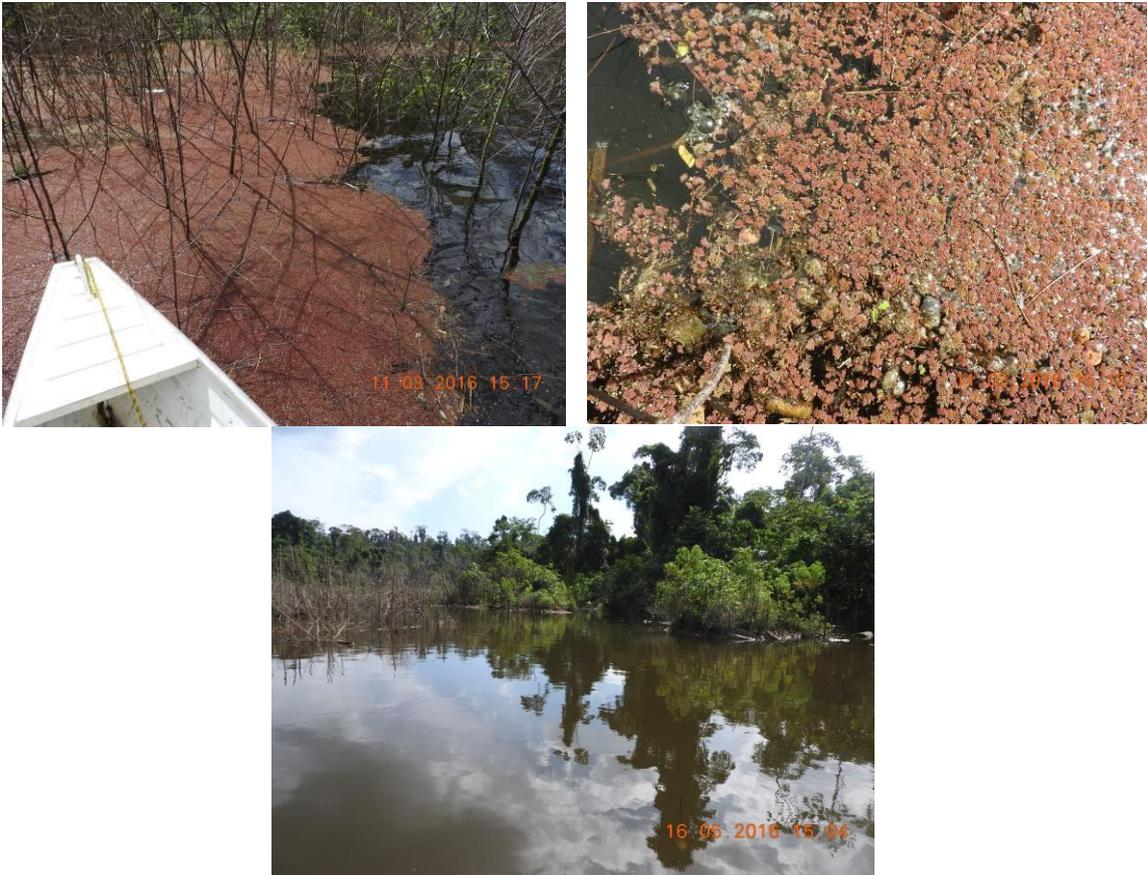
O registro fotográfico do monitoramento de campo realizado em março de 2016 confirma a ocorrência de infestação massiva de macrófita aquática da espécie *Azolla filiculoides* no Ponto 05 (Figura 29). Neste ponto foi coletada amostra de água para análise de nutrientes, íons e DBO, visando avaliar a qualidade da água que pode estar favorecendo a infestação dessa planta. De fato, verificou-se que as concentrações de DBO, fósforo total, nitrogênio total e de alguns íons como fluoreto, potássio, magnésio e cálcio estiveram mais elevadas em março de 2016 quando comparadas com as concentrações observadas em maio de 2016, sendo que a concentração de oxigênio dissolvido em março de 2016 esteve muito reduzida (1,96 mg/L), condição essa característica de ambiente eutrofizado, porém passando para 9,29 mg/L em maio de 2016. Esses resultados mostram que houve uma melhoria da qualidade da água no braço do igarapé Di Maria, resultando no desaparecimento dos estandes de *Azolla filiculoides*. Por outro lado, aumento das concentrações dos íons nitrato e amônio de março para maio de 2016 pode ser resultante da disponibilização desses íons com a morte e decomposição das macrófitas aquáticas.

Figura 29 – Registro fotográfico de campo no Ponto IDM, confirmando a ocorrência de infestação da macrófita aquática da espécie *Azolla filiculoides* em 11/03/2015 (A e B), porém, com retração em maio de 2016 (C).

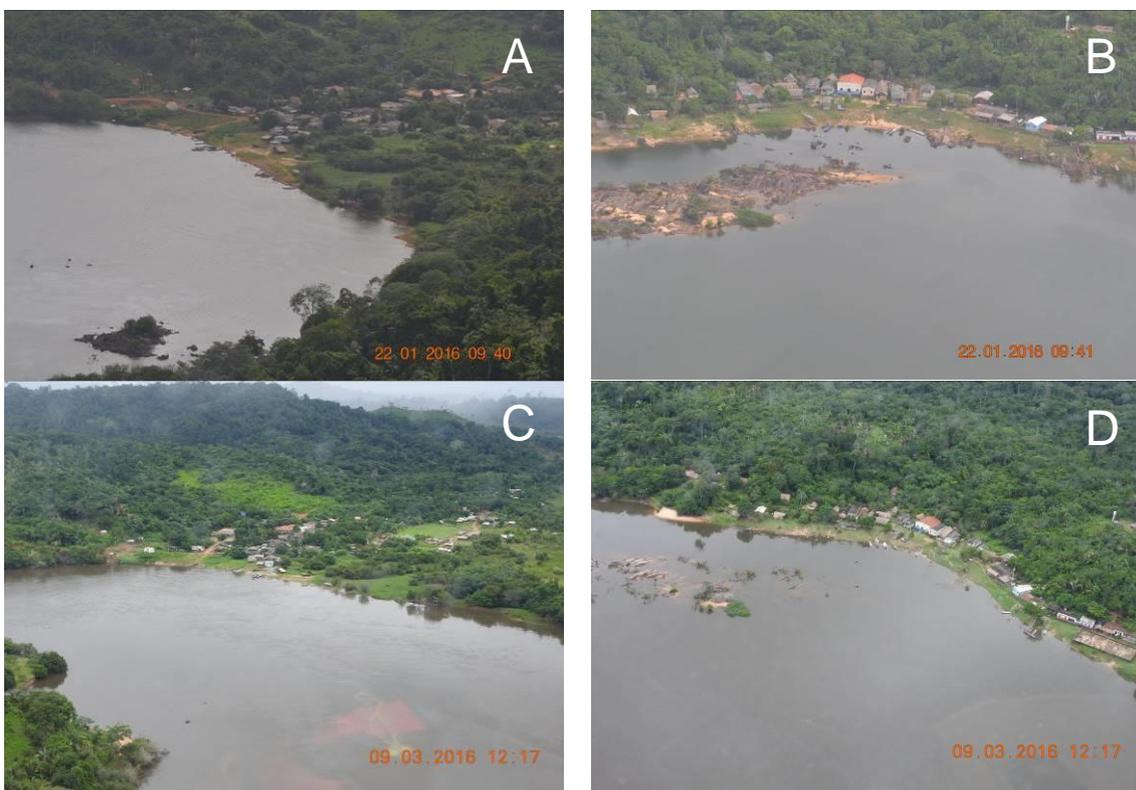
Em janeiro de 2016 e março de 2016 foram realizados, também, sobrevoos na área do Trecho de Vazão Reduzida (TVR), próxima às localidades Ressaca (**Figuras 30 A e C**) e Fazenda (**Figuras 30 B e D**), na qual não foi visualizada qualquer ocorrência infestação de macrófitas aquáticas, confirmada pelas incursões diárias por barco na água pelas equipes de campo.

Figura 30 – Registro fotográfico do sobrevoo de helicóptero na área do TVR, próxima às localidades Ressaca e Fazenda em 22/01/2016, na qual não se verificou ocorrência de infestação de macrófitas aquáticas.

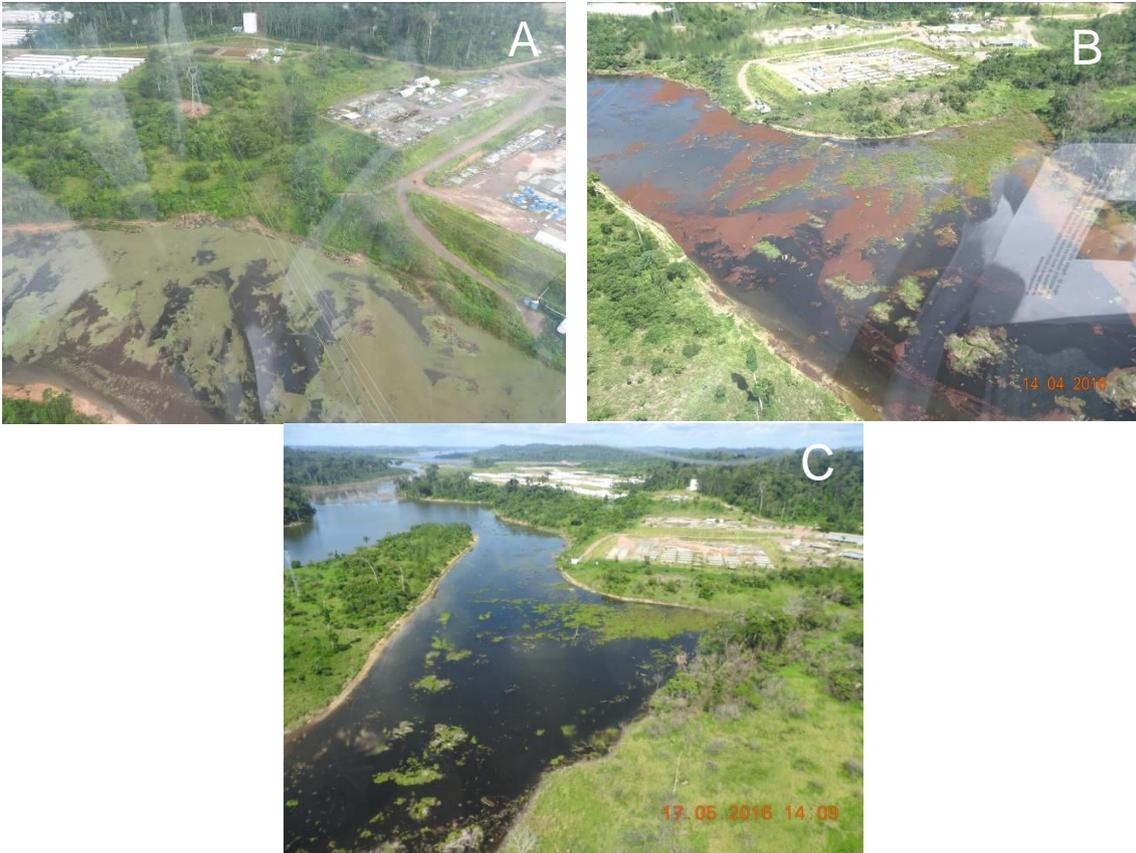
Em sobrevoo realizado em março de 2016 no Ponto Canteiro Canais, localizado em área inundada próxima aos alojamentos do Sítio Canais (coordenadas 22M 0398033 m E e 9636881 m S), foi verificada a ocorrência expressiva de macrófita aquática da espécie *Azolla filiculoides* (**Figura 31 A**). Essa área alagada que se formou em paralelo ao Canal de Derivação apresenta reduzida circulação de água e, possivelmente, elevada concentração de nutrientes, fatores esses que favoreceram o desenvolvimento dessa espécie, considerada invasora oportunista. Por outro lado, tal infestação se manteve restrita ao entorno do canteiro, sem evidência de dissipação para o Canal de Derivação. A infestação desta espécie continuou até abril de 2016 (**Figura 31 B**), porém, com sinais de senescência, passando a ter uma coloração avermelhada. Já em maio de 2016 não mais se verificou a infestação (**Figura 31 C**).

Figura 31 – Registro fotográfico do sobrevoo de helicóptero no Ponto Canteiro Canais em 08/03/2016, localizado em área alagada próxima aos alojamentos do sítio Canais. A: infestação de *Azolla filiculoides*; B: vista do Canal de Derivação do RI (a esquerda) e da área alagada (a direita), sem evidência de dissipação da infestação. Seta branca: local da infestação observada.

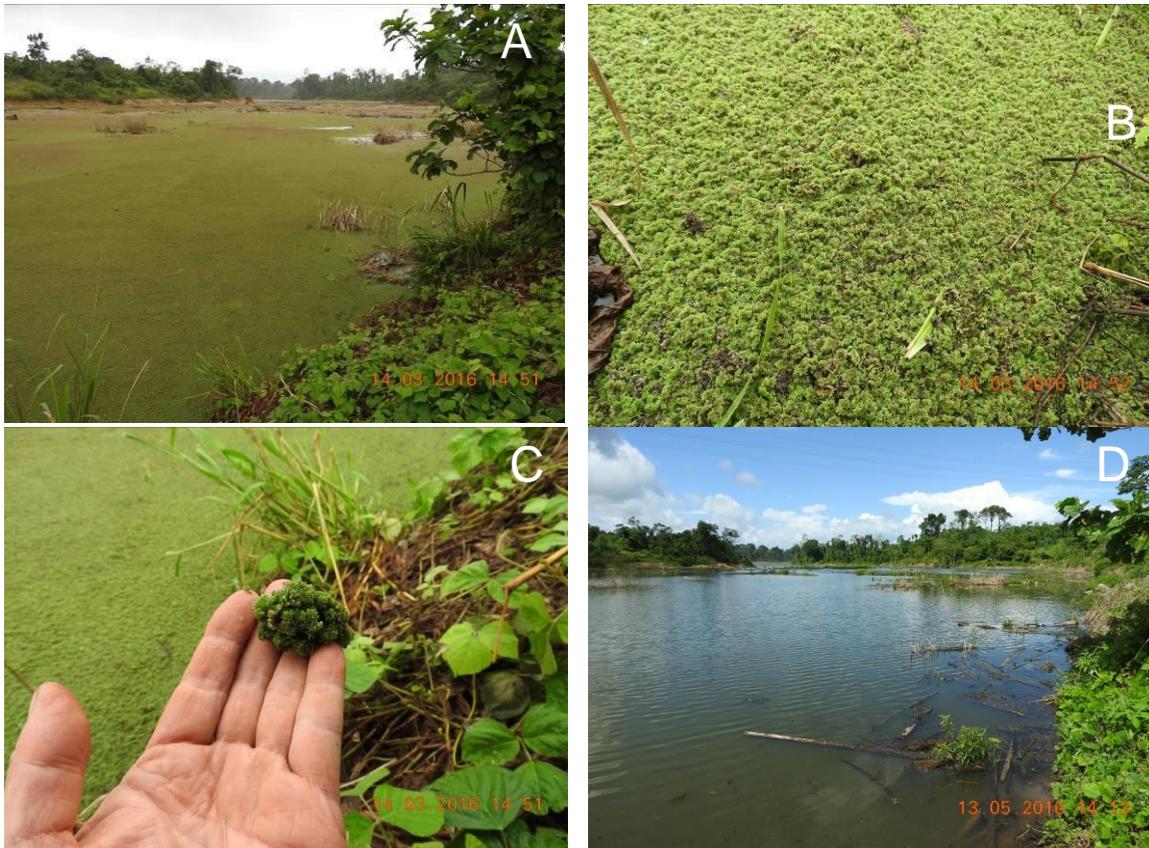
Na **Figura 32** está apresentado o registro fotográfico de campo do Ponto Canteiro Canais realizado em março de 2016, confirmando a ocorrência de infestação expressiva de macrófita aquática da espécie *Azolla filiculoides*.

Figura 32 – Registro fotográfico de campo no Ponto CANTEIRO CANAIS em 14/03/2015, confirmando a ocorrência de macrófita aquática da espécie *Azolla filiculoides* (A, B e C); e em 17/05/2016, já sem a ocorrência de infestação desta espécie.

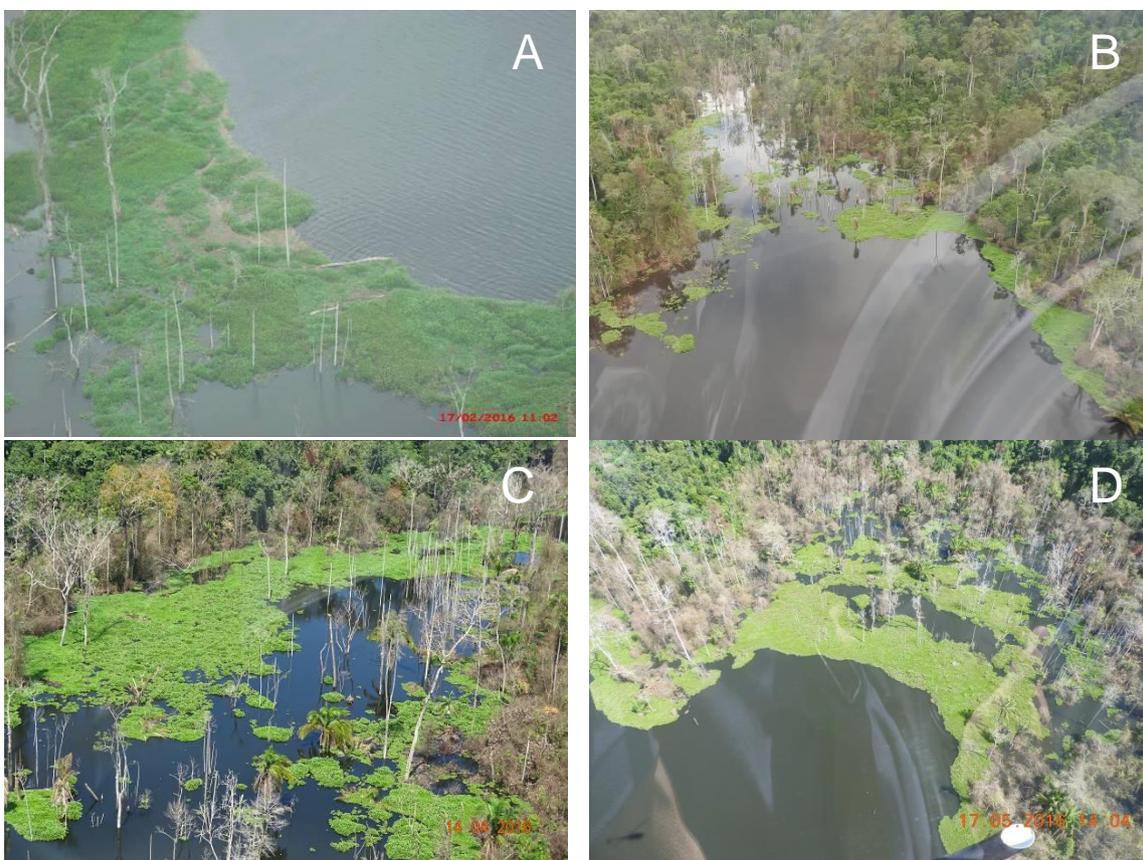
Em uma área próxima ao final do canal de derivação (coordenadas em UTM 22M 0405534m E e 9633207m S), identificada como Ponto CANAL, formou-se um pequeno braço do RI na qual se observou ocorrência de algumas macrófitas aquáticas de forma flutuante livre predominantemente da espécie *Eichhornia crassipes* (**Figura 33**). A ocorrência dessa espécie já havia sido observada na sub-bacia do igarapé Paquiçamba antes mesmo da formação do RI em uma lagoa próximo ao Dique 28.

Figura 33 – Registro fotográfico do sobrevoo de helicóptero em 17/02/16 (A), em 08/03/2016 (B), em 14/04/2016 (C) e em 17/05/2016 (D) em área próxima ao final do canal de derivação no RI, com ocorrência de macrófitas aquáticas predominantemente da espécie *Eichhornia crassipes*.
