norteENERGIA
USINA HIDRELÉTRICA BELO MONTE

10º RELATÓRIO CONSOLIDADO DE ANDAMENTO DO PBA E DO ATENDIMENTO
DE CONDICIONANTES

11.4.2 PROJETO DE MONITORAMENTO E CONTROLE DE MACRÓFITAS AQUÁTICAS

**Anexo 11.4.2 - 9 – Monitoramento dos locais de
infestação de macrófitas aquáticas com sobrevoos de
helicóptero na área de influência da UHE Belo Monte no
âmbito do Projeto de Monitoramento e Controle de
Macrófitas Aquáticas (PBA)**

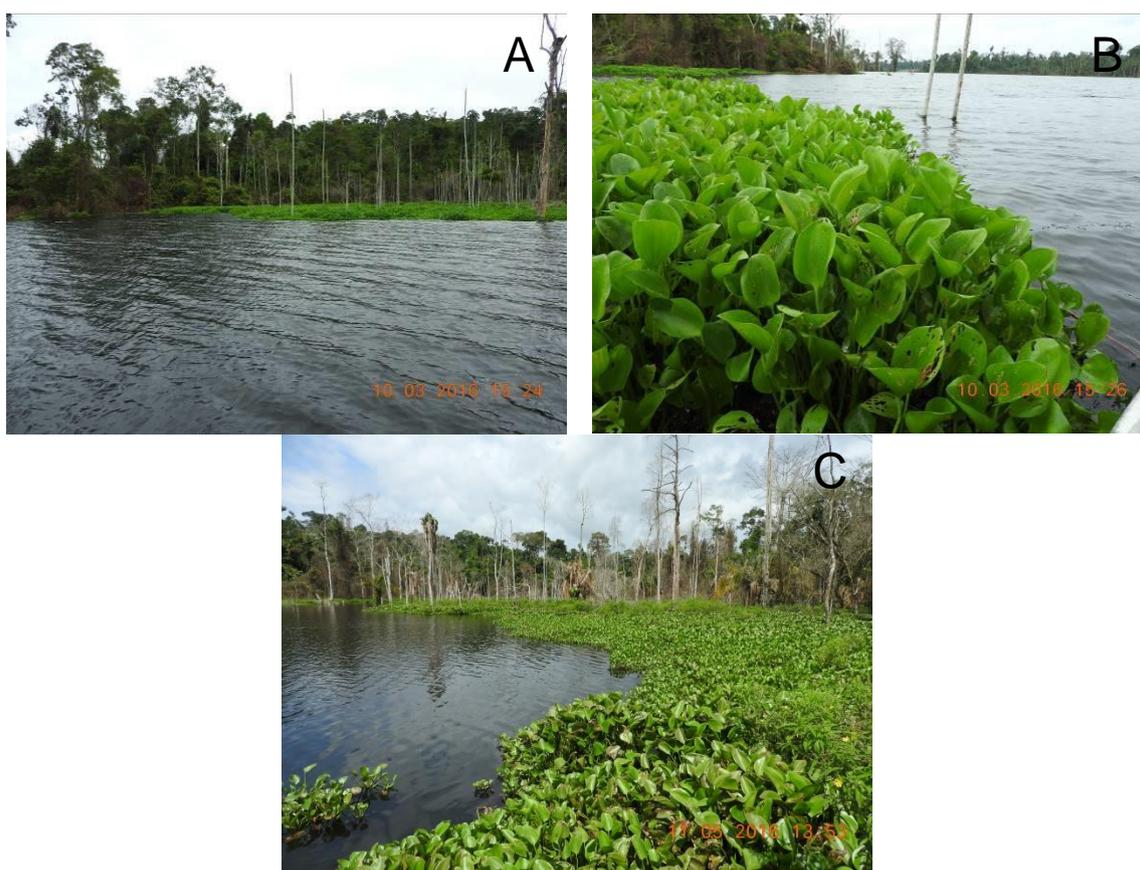
Figura 34 – Registro fotográfico de campo em 10/03/16 (A), em 14/04/2016 (B) e em 17/05/2016 (C) em área próxima ao final do canal de derivação no RI, o qual confirma a ocorrência de macrófitas aquáticas da espécie *Eichhornia crassipes*.

Tal infestação foi confirmada durante o monitoramento de campo realizado em março de 2016 (**Figuras 34 A e B**) e em maio de 2016 (**Figura 34 C**) naquele local. A ocorrência de plantas dessa espécie foi verificada, também, nas duas margens de boa

parte da extensão daquele braço, o que sugere que a expansão da ocupação na sub-bacia. Desta forma, o monitoramento do braço será continuado nas campanhas de campo bimestrais subsequentes.

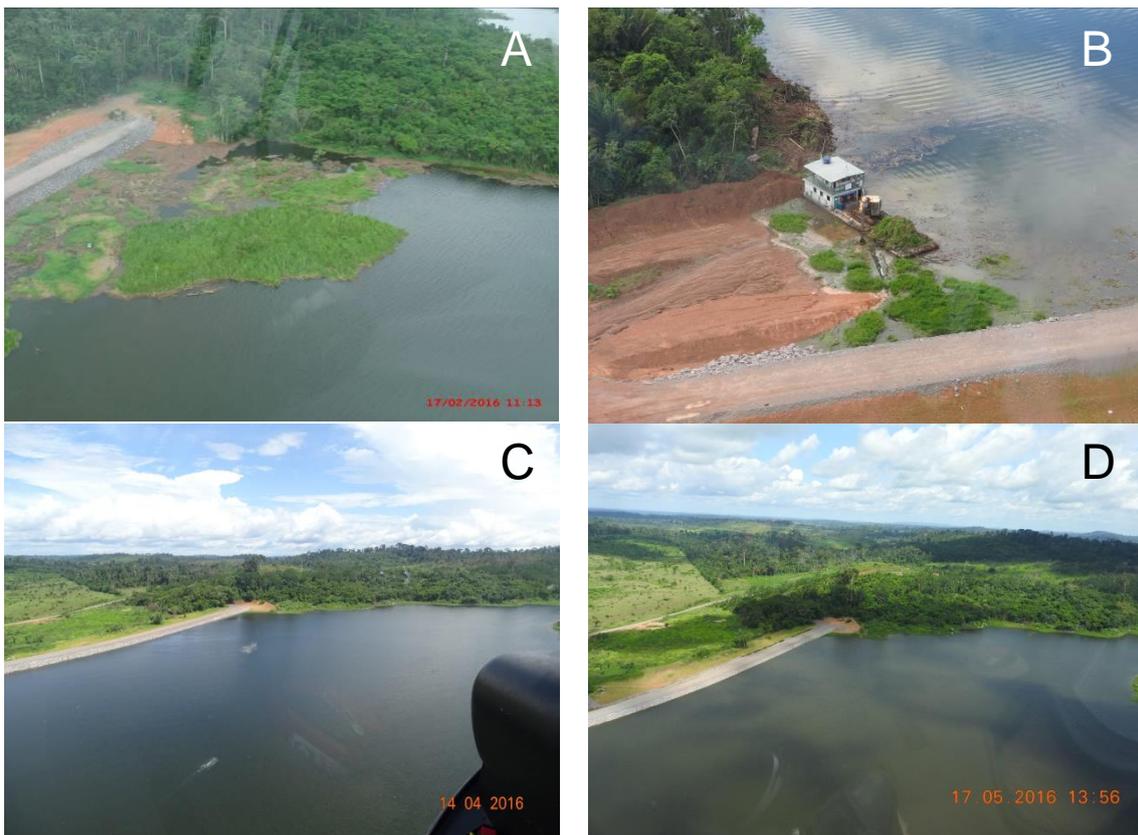
Na área próxima ao Dique 29 (coordenadas em UTM 22M 0408314 m E e 9630567 m S), identificado como DIQUE 29, em meio aos resíduos acumulados, resultantes da supressão da vegetação, verificou-se a ocorrência de algumas florações de plantas predominantemente da família Poaceae, mas também de *Azolla filiculoides* no sobrevoo realizado em fevereiro de 2016 (**Figura 35 A**). Uma vez que tais ocorrências poderiam resultar na formação de ilhas flutuantes (matupás), após o desprendimento das margens, e que poderiam chegar no corpo central do RI e derivar em direção à Tomada de Água da Casa de Força Principal, tais formações foram removidas mecanicamente (**Figura 35 C**). De fato, o registro fotográfico do sobrevoo realizado em março, abril e maio de 2016 demonstram que houve uma redução significativa dos resíduos acumulados e das infestações de macrófitas aquáticas (**Figura 35 B**).

Figura 35 – Registro fotográfico do sobrevoo de helicóptero na área próxima ao Dique 29, no RI, com ocorrência de estande macrófitas aquáticas de forma fixa, predominantemente da família Poaceae (A), o qual passou pelo processo de remoção mecânica (B), que resultou no desaparecimento da infestação nos meses subsequentes (C e D).

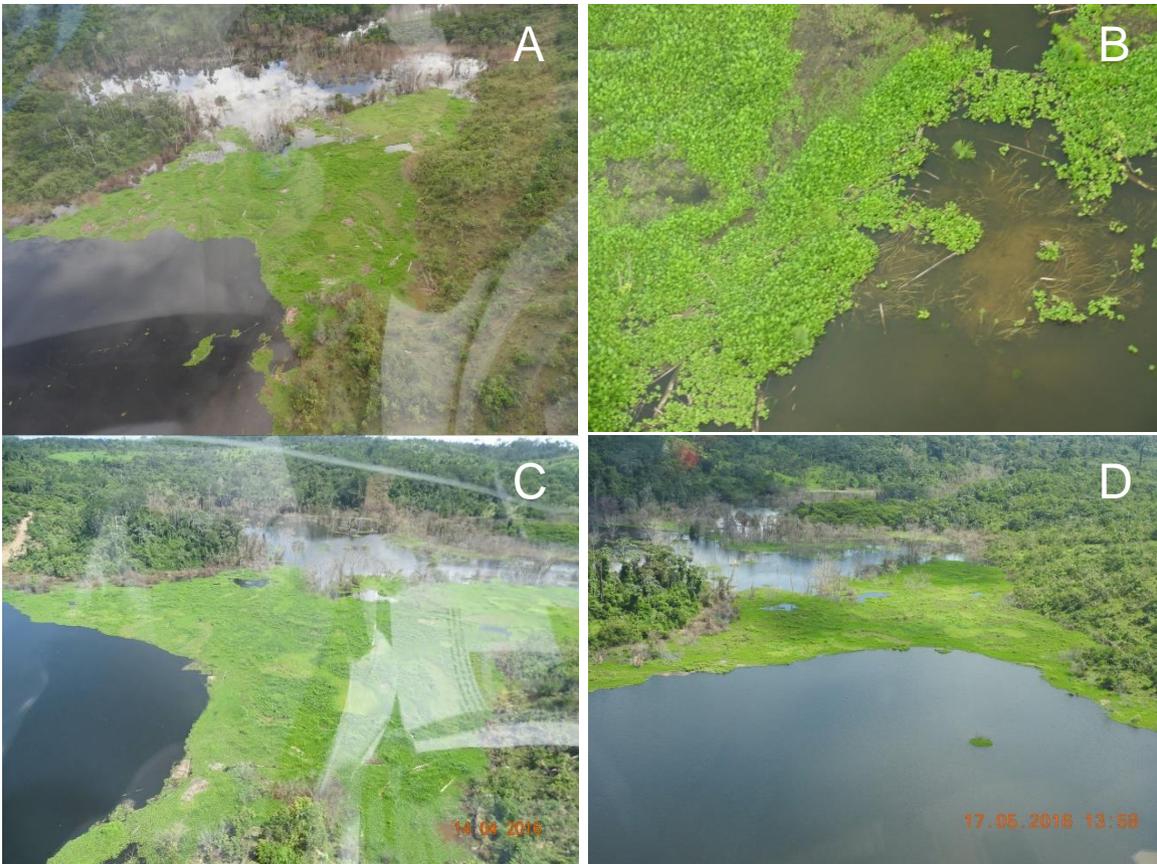
Por outro lado, em março, abril e maio de 2016 verificou-se um extenso estande de macrófitas aquáticas da espécie *Eichhornia crassipes* em uma área próxima ao Dique 29 (coordenadas 22M 409111mE; 9630402mS), porém, sem evidência de expansão (**Figura 36**).

Figura 36 – Registros fotográficos dos sobrevoos de helicóptero realizados em 08/03/2016 (A e B), 14/04/2016 (C) e 17/05/2016 (D) em área próxima ao Dique 29, a qual apresentou infestação por macrófitas da espécie *Eichhornia crassipes*, porém, sem evidência de expansão do estande.

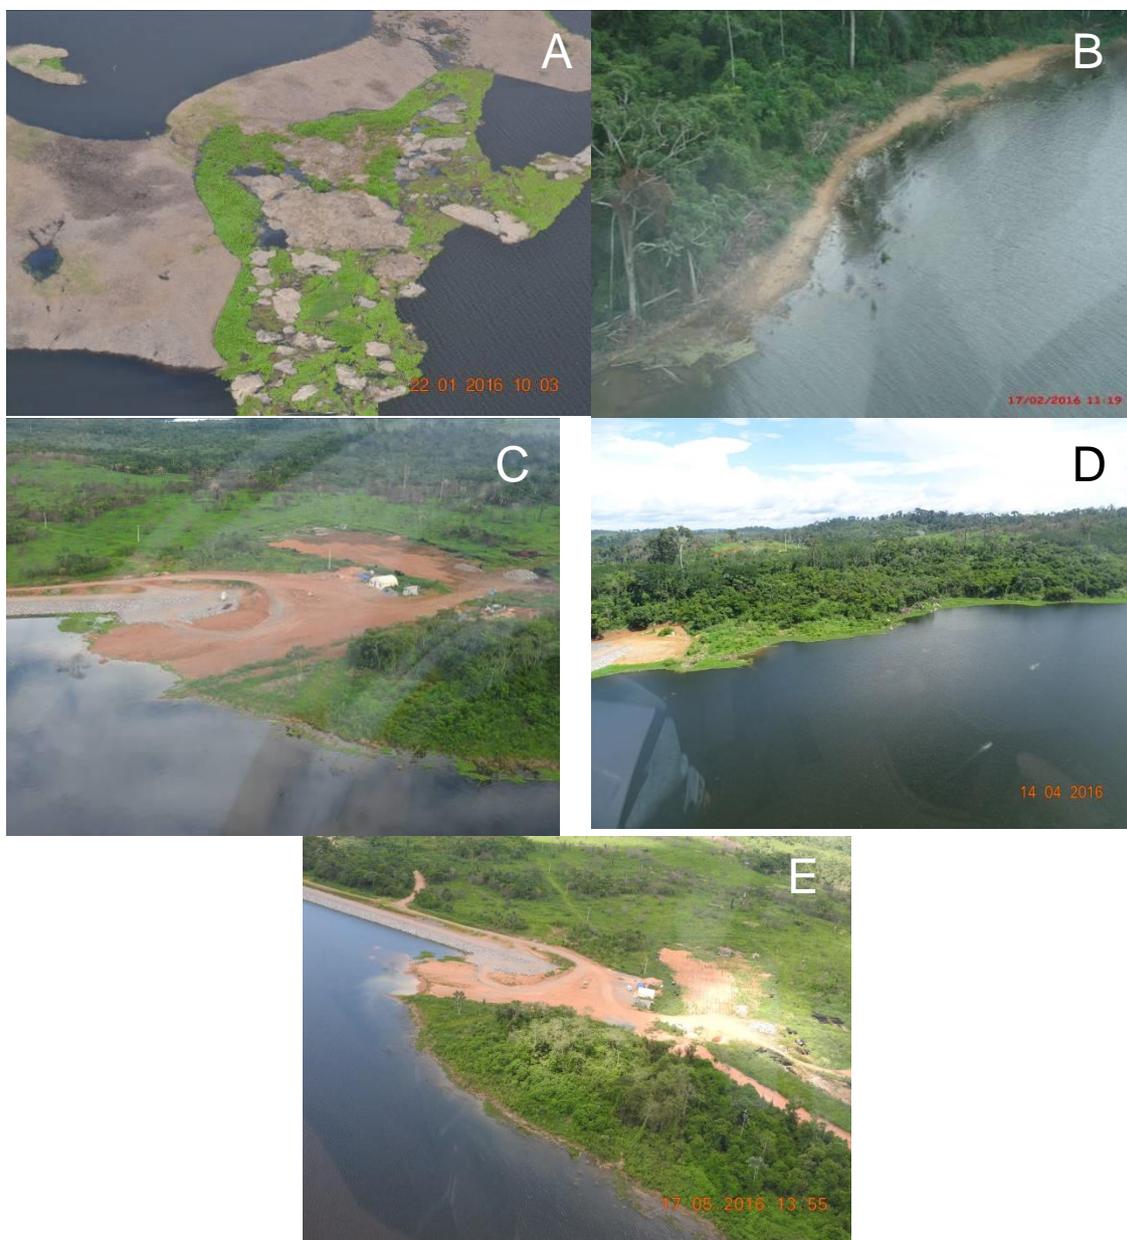
Nos pontos 06 e 07, localizados na bacia do igarapé Paquiçamba, foram verificadas ocorrências moderadas de macrófitas aquáticas da espécie *Eichhornia crassipes*. Nessa área constatou-se uma diminuição das ocorrências no segundo sobrevoo (**Figura 37 B**) e no terceiro sobrevoo (**Figura 37 C e D**) em relação aos registros obtidos no primeiro sobrevoo realizado em janeiro de 2016 (**Figura 37 A**), possivelmente em razão do enchimento do RI, promovendo o deslocamento dos bancos pelo corpo do reservatório. Mesmo assim, essa bacia deverá ser monitorada com maior atenção, uma vez espécie *Eichhornia crassipes* nela observada possui elevado potencial de dispersão e infestação.

Figura 37 – Registros fotográficos dos sobrevoos de helicóptero realizados na Bacia do igarapé Paquiçamba, no RI, com ocorrências moderadas de macrófitas aquáticas da espécie *Eichhornia crassipes* nas margens do reservatório. A: em 22/01/2016; B: em 17/02/2016; C: em 08/03/2016; e D: em 14/05/2016; E: em 17/05/2016.

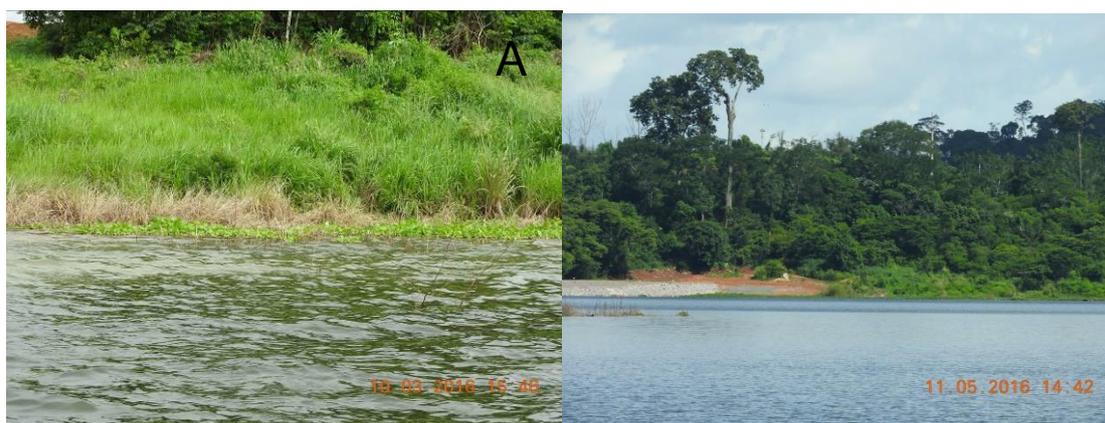
O registro fotográfico do monitoramento de campo realizado em março de 2016 na bacia do igarapé Paquiçamba confirma a ocorrência de macrófitas aquáticas da espécie *Eichhornia crassipes*, porém, restrita às margens do RI (**Figura 38**).

Figura 38 – Registro fotográfico de campo em 10/03/16 (A) e em 11/05/2016 (B) no Ponto 07, o qual confirma a ocorrência moderada de macrófitas aquáticas da espécie *Eichhornia crassipes*.

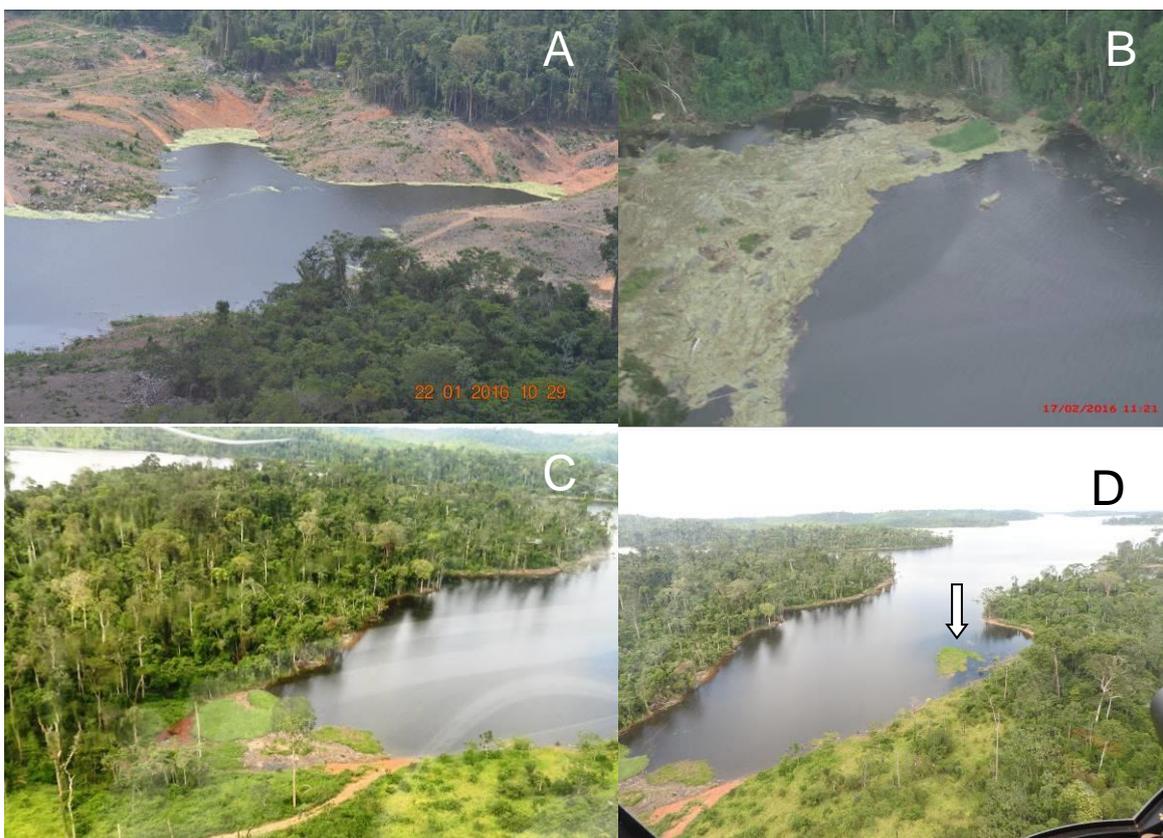
No ponto 08, localizado na Bacia do igarapé Ticaruca, algumas ocorrências de infestações de macrófitas aquáticas foram observadas nas áreas com acúmulo de resíduos da supressão da vegetação, próximas às margens e braços com baixa circulação de água. Em janeiro de 2016, ainda na fase de enchimento do RI, foi verificada infestação de macrófita aquática da espécie *Lemna aequinoctialis* nas margens e no fundo do braço (**Figura 39 A**). A imagem da **Figura 39 B** evidencia o crescimento de macrófitas aquáticas junto aos resíduos da supressão e o seu possível desprendimento da margem observada em março de 2016 (**Figura 39 D**), formando as ilhas flutuantes. Também foi possível visualizar algumas ilhas flutuantes descendo no entorno da referida bacia.

Figura 39 – Registro fotográfico do sobrevoo de helicóptero na Bacia do igarapé Ticaruca, no RI. A: em 22/01/2016, ainda em fase de enchimento, quando foi observada ocorrência moderada da espécie *Lemna aequinoctialis*; B: em 17/02/2016 com formação de ilhas flutuantes formadas por gramíneas sobre resíduos da supressão; C e D: em 08/03/2016, com possível desprendimento de uma porção da ilha flutuante (seta branca).

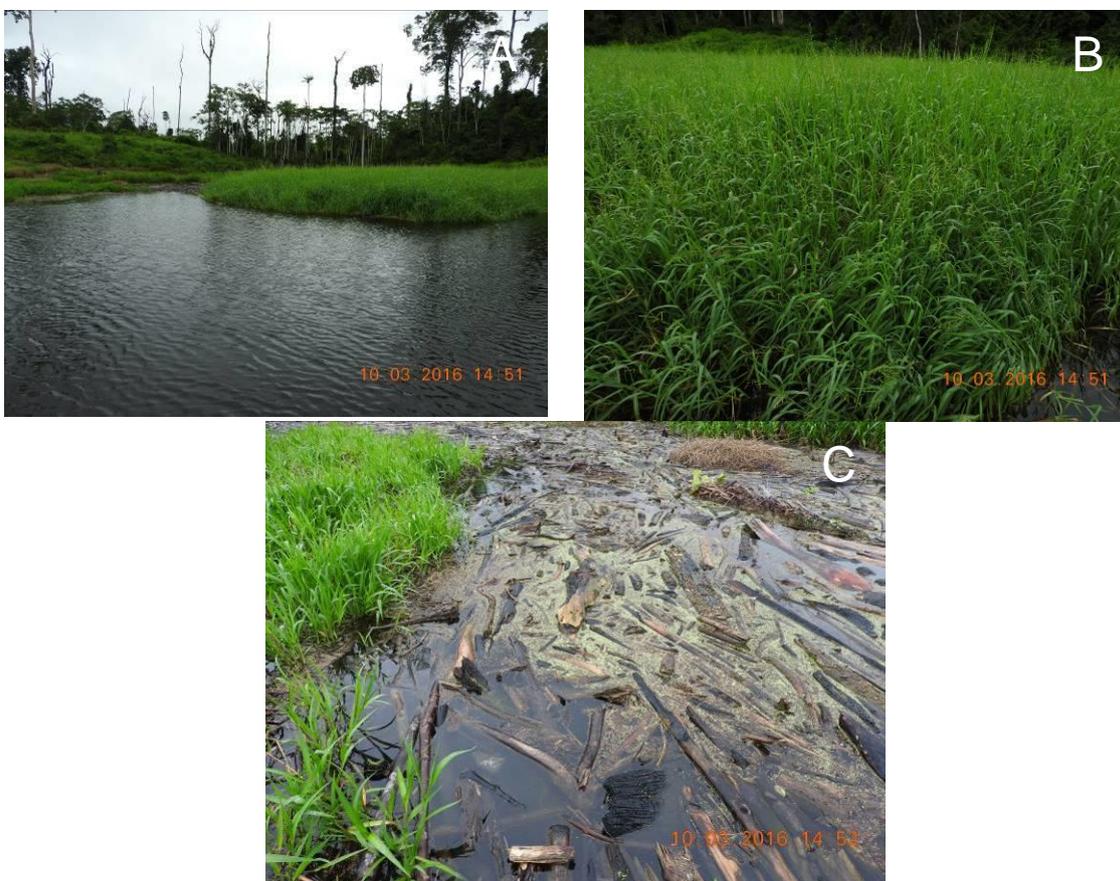
Figura 40 – Registro fotográfico de campo em 10/03/16 no Ponto 08, o qual confirma a ocorrência de macrófitas aquáticas de forma fixa predominantemente da espécie *Leersia hexandra* (A e B), mas também da espécie *Lemna aequinoctialis* associadas aos resíduos de supressão da vegetação.

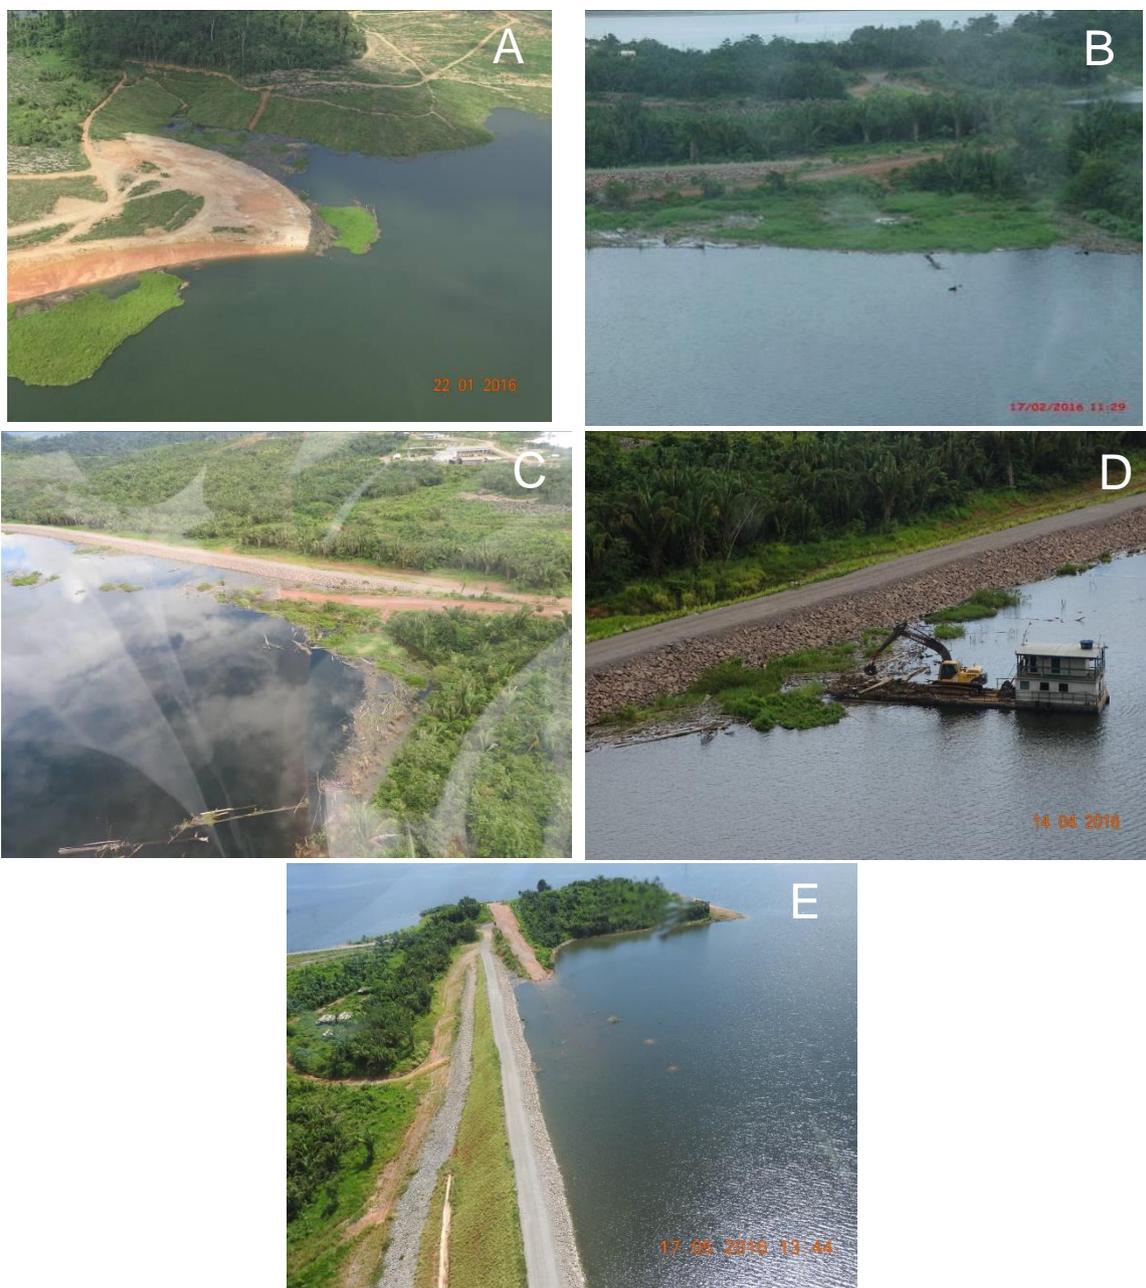
Figura 41 – Registro fotográfico do sobrevoo de helicóptero na Bacia do igarapé Cajueiro, no RI, com ocorrência de macrófitas aquáticas associadas aos resíduos da supressão da vegetação e com potencialidade de formação de ilhas flutuantes (matupás). A: sobrevoo de 22/01/2016; B: sobrevoo de 17/02/2016; C: em 08/03/2016; D: em 14/04/2016, com remoção mecânica; E: sem ocorrência de resíduos e de macrófitas aquáticas.

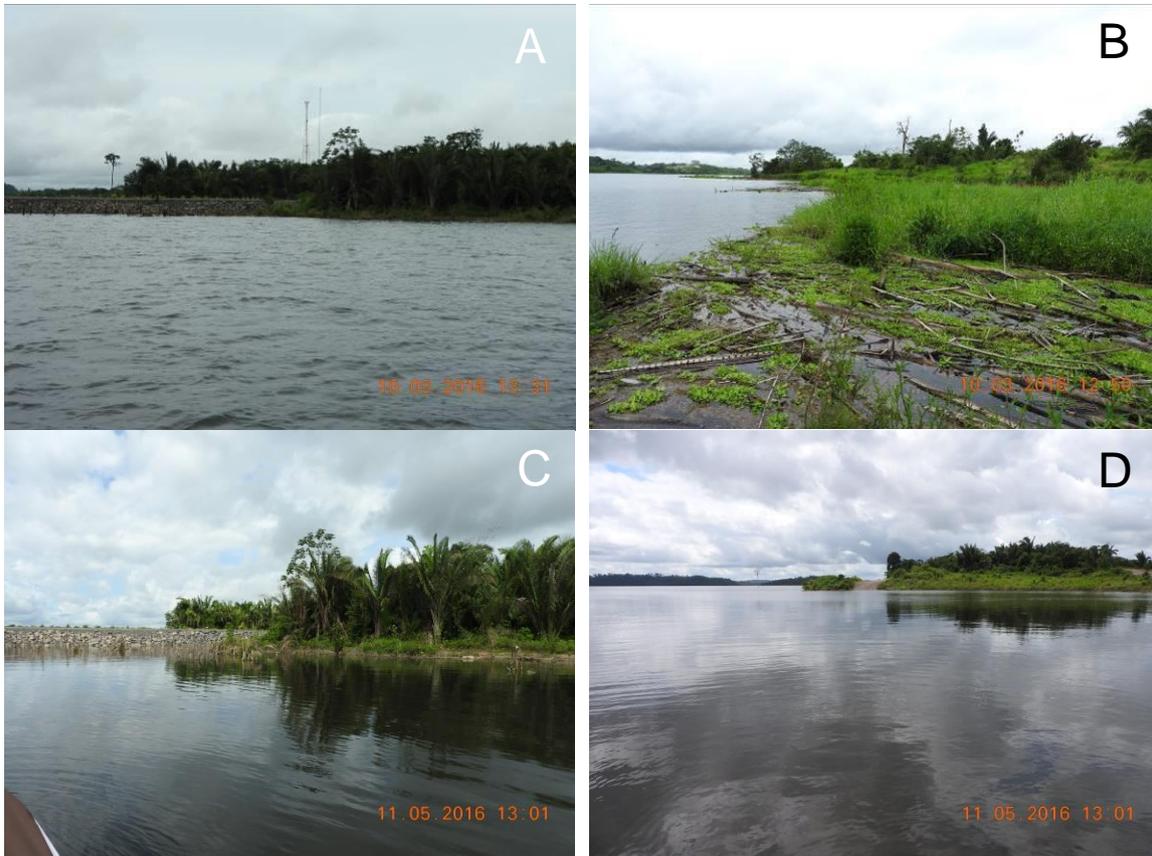
Figura 42 – Registro fotográfico de campo em 10/03/16 no Ponto 09, o qual confirma a ocorrência de macrófitas aquáticas de forma fixa, mas também de forma flutuante da espécie *Pistia stratiotes* associadas aos resíduos de supressão da vegetação, as quais deixaram de existir em maio de 2016 após a remoção mecânica realizada a partir de abril de 2016.

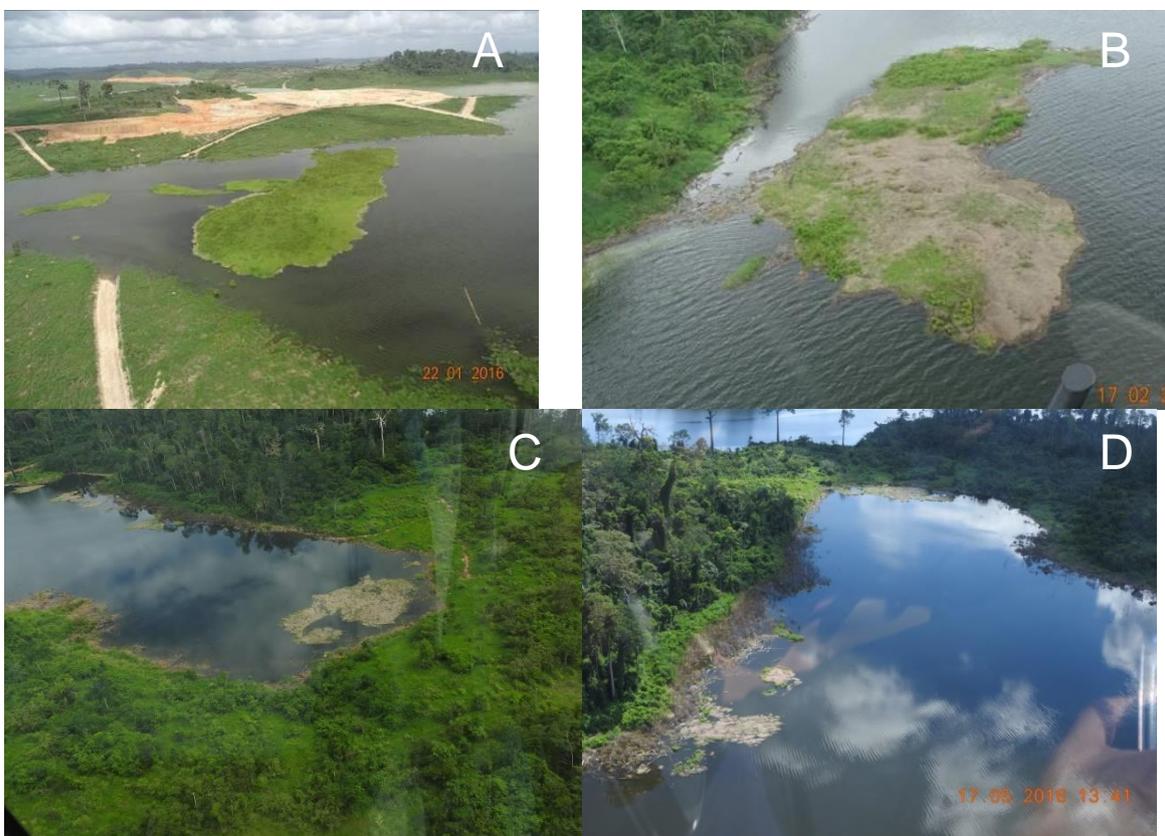
Figura 43 – Registro fotográfico do sobrevoo de helicóptero na Bacia do igarapé Cobal, no RI, com ocorrência de ilhas flutuantes em 22/01/2016 (A), porém, cujas plantas que as ocupam passam por um processo de perecimento, conforme verificadas em 17/02/2016 (B), em 08/03/2016 (C) e em 17/05/2016.

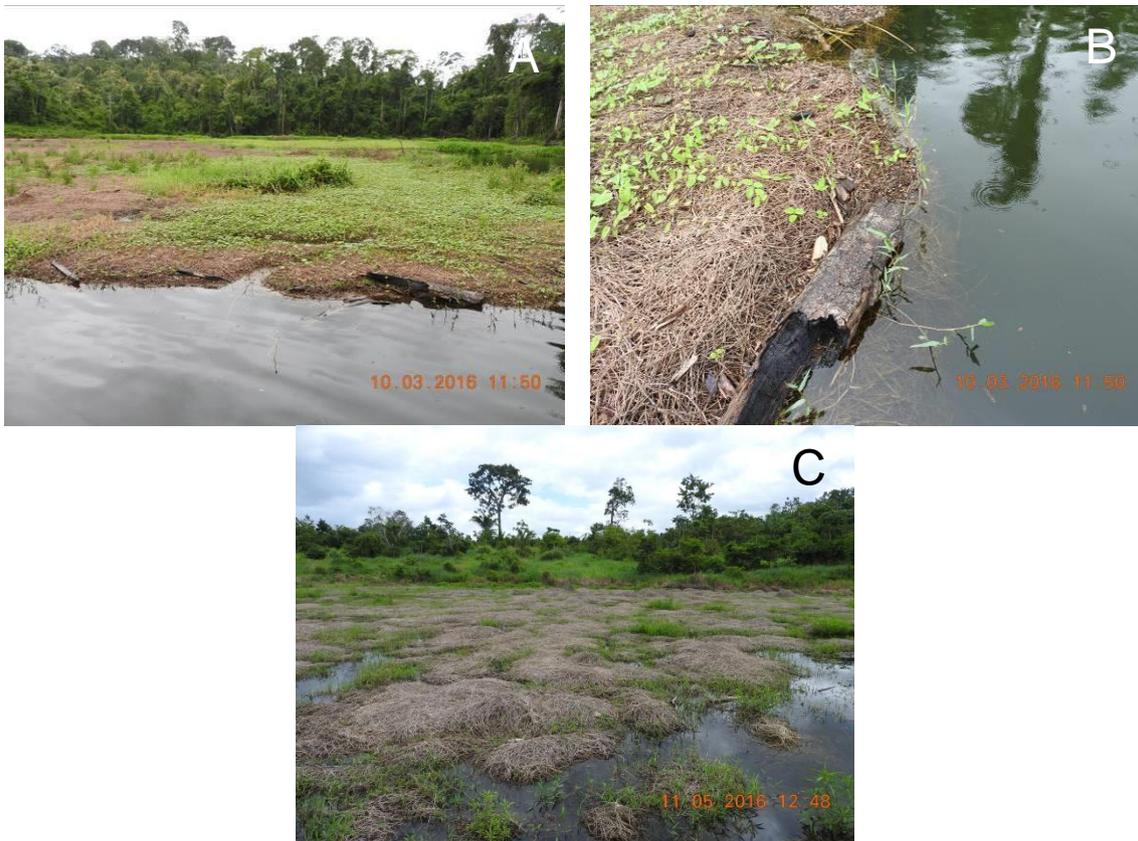
Figura 44 – Registro fotográfico de campo em 10/03/16 (A e B) e em 11/05/2016 (B) no Ponto 10, o qual confirma a ocorrência de macrófitas aquáticas de forma fixa em estágio de perecimento.

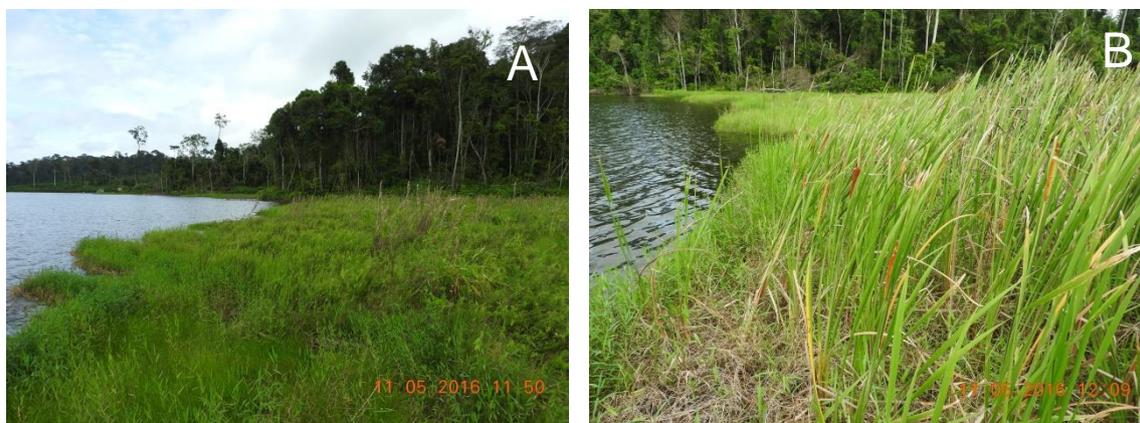
Figura 47 – Registro fotográfico de campo no ponto CN 08 A (A) e CN 08 B (B) em maio de 2016, nos quais foram verificadas ilhas flutuantes (matupás) compostas predominantemente por gramíneas, mas também com ocorrência de plantas da espécie *Typha dominguensis* (família Typhaceae), conhecida popularmente como “taboa”.

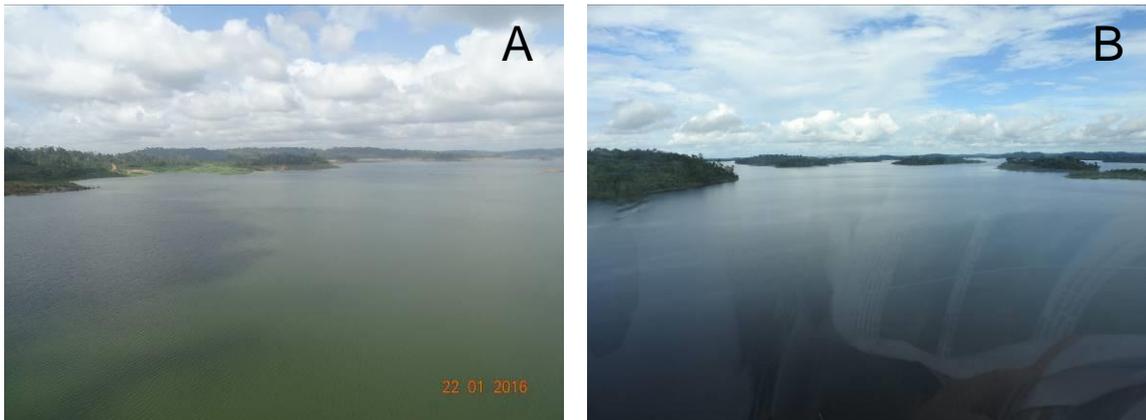
Figura 45 – Registro fotográfico dos sobrevoos de helicóptero realizados no corpo principal do RI em 22/01/2016 (A) e em 08/03/2016 (B), não evidenciando ocorrência de infestações de macrófitas aquáticas.

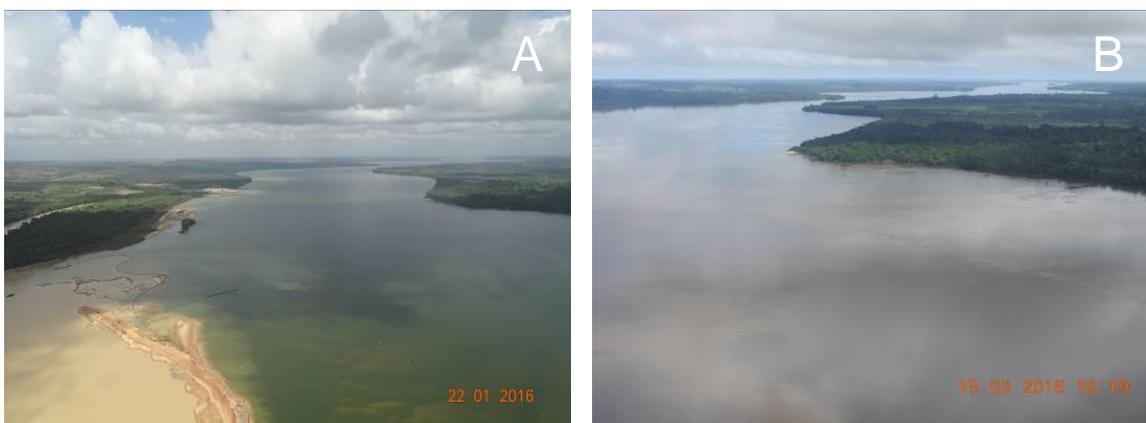
Figura 73 – Registro fotográfico dos sobrevoos de helicóptero realizados em 22/01/2016 (A) e em 15/03/2016 (B) na área do Trecho de Restituição de Vazão no rio Xingu, não evidenciando ocorrência de infestações de macrófitas aquáticas.
