Texto em referência às queixas sobre qualidade e quantidade da água - Análises das Reclamações do Plano de Gerenciamento Integrado da Volta Grande do Xingu

Elaborado em 07/06/2017 por Donato Seiji Abe - Pesquisador da Associação Instituto Internacional de Ecologia e Gerenciamento Ambiental

Questionamento: A qualidade e quantidade da água do rio Xingu mudaram para pior?

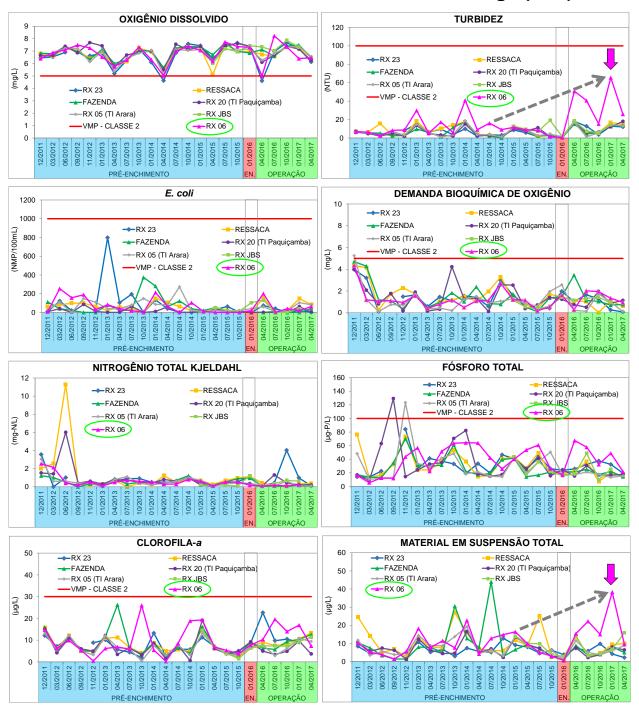
Pontos no Trecho de Vazão Reduzida do Rio Xingu (TVR)

Os gráficos das variações temporais dos parâmetros indicadores de qualidade da água no TVR estão apresentados na **Figura - 1**. Verificam-se que, após a formação do RX (fase de operação), os parâmetros oxigênio dissolvido, *E. coli*, DBO, nitrogênio total Kjeldahl, fósforo total e clorofila-a mantiveram a mesma faixa de variação verificada na fase de pré-enchimento, não evidenciando, portanto, alterações desses parâmetros no TVR.

Por outro lado, no ponto RX 06, localizado no rio Xingu a jusante da foz do rio Bacajá, verifica-se um nítido aumento na turbidez da água e na concentração de material em suspensão total, em especial nos períodos de cheia, quando comparado à fase de préenchimento. O ponto RX 06 está localizado justamente na área da localidade Maranhenses, de onde vêm as reclamações relacionadas à perda da qualidade da água. Nota-se que nos demais pontos localizados no TVR a montante da foz do rio Bacajá não se verificaram alterações nos padrões de variação de turbidez e de concentração de material em suspensão total, os quais mantiveram as mesmas amplitudes apresentadas na fase de pré-enchimento.

Para verificar se o aumento dos valores de turbidez e de concentração de material em suspensão total na fase de operação foi estatisticamente significativo em relação à fase de pré-enchimento, foi aplicado o teste t de Student para o conjunto de valores dos três pontos de coleta. O teste t mostrou que as diferenças foram significativas entre a fase de pré-enchimento e a fase de operação nos três pontos para a turbidez e para a concentração de material em suspensão total ao nível de significância de 5 % (p < 0,01). No caso do ponto BAC 03, a diferença dos valores médios de concentração de material em suspensão total foi significativa ao nível de 6 % (p = 0,0592). Tais resultados demonstram que as diferenças entre os valores de turbidez e de concentração de material em suspensão foram realmente distintas nos dois períodos.

A hipótese para explicar o aumento dos valores de turbidez e de concentração de material em suspensão total no ponto RX 06 é de que possivelmente tenha ocorrido um aumento das atividades diversas na bacia do rio Bacajá, tais como garimpo, agricultura, pecuária, entre outras, aliado às chuvas intensas na região, as quais resultaram em impactos na qualidade da água do rio Bacajá, como por exemplo, aumento do aporte de material particulado, aumento do assoreamento do rio, entre outros. Tais impactos também afetam a área localizada a jusante de sua foz no rio Xingu, na qual está inserida a localidade Maranhenses. O aumento da turbidez e da concentração de material em suspensão na água tem várias implicações ao consumo direto, sem o devido tratamento convencional, tais como piora do aspecto visual da água, problemas com cheiro e odor, aumento da probabilidade de ocorrência de bactérias, fungos e protozoários patogênicos, entre outros contaminantes.

Figura - 1 – Gráficos de variação temporal dos parâmetros oxigênio dissolvido, turbidez, *E. coli*, demanda bioquímica de oxigênio (DBO), nitrogênio total Kjeldahl, fósforo total, clorofila-a e material em suspensão total na área do Trecho de Vazão Reduzida do rio Xingu, no período entre dezembro de 2011 a abril de 2017. As setas cinzas evidenciam a tendência de aumento nos valores de turbidez e de concentração de material em suspensão total durante os períodos de cheia no ponto RX 06, localizado no rio Xingu, a jusante da foz do rio Bacajá, cujas diferenças foram estatisticamente significativas.

Portanto, o uso direto da água do rio Bacajá, a jusante da sua foz no rio Xingu para consumo humano é desaconselhável, principalmente nos períodos de cheia. Aconselha-se a utilização de sistemas de filtração e posterior cloração da água antes do consumo.

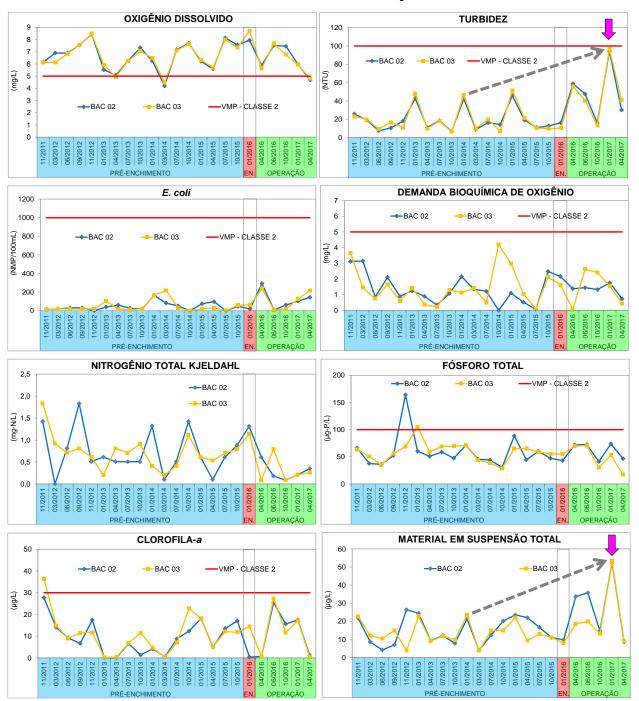
Pontos no Rio Bacajá

Paralelamente, os mesmos padrões de aumento dos valores de turbidez e de concentração de material em suspensão durante as cheias foram verificados nos pontos localizados no rio Bacajá (BAC 02 e BAC 03), e também no período análogo ao

aumento verificado no ponto RX 06. Portanto, as alterações nos valores dessas variáveis no ponto RX 06 ocorrem em consequência das alterações no rio Bacajá, que deságua a montante desse ponto e não do rio Xingu no TVR.

Figura - 2 – Gráficos de variação temporal dos parâmetros oxigênio dissolvido, turbidez, *E. coli*, demanda bioquímica de oxigênio (DBO), nitrogênio total Kjeldahl, fósforo total, clorofila-a e material em suspensão total na área do rio Bacajá, no período entre dezembro de 2011 a abril de 2017. As setas cinzas evidenciam a tendência de aumento nos valores de turbidez e de concentração de material em suspensão total nos dois pontos monitorados no rio Bacajá nos períodos de cheia, cujas diferenças foram estatisticamente significativas.
