SUMÁRIO – 10.3 - PROGRAMA DE MONITORAMENTO DA ESTABILIDADE DAS ENCOSTAS MARGINAIS E PROCESSOS EROSIVOS

10.3. PROGRAMA DE MONITORAMENTO DA ESTABILIDADE DAS ENCOSTAS MARGINAIS E PROCESSOS EROSIVOS

Este 13º Relatório Consolidado (RC) apresenta a continuidade das atividades estabelecidas no Programa de Monitoramento da Estabilidade das Encostas Marginais e Processos Erosivos, conforme preconizado no cronograma do Projeto Básico Ambiental (PBA - 10.3), para realização durante o ano de 2017, na Etapa de Operação.

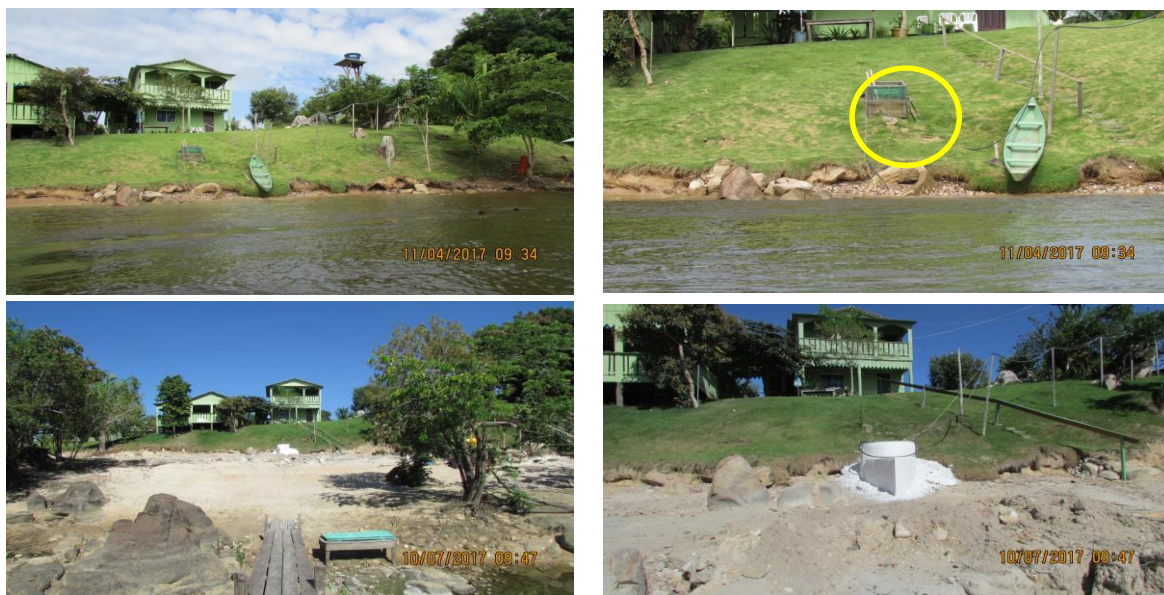
Figura 10.3 - 5 - TVR1. Desenvolvimento de erosão do tipo *piping* devido à ação das ondas. A cisterna cadastrada TVR1 (coordenadas UTM 392865/9618170) foi danificada devido à ação das ondas, porém foi reinstalada pela Norte Energia.

Na região do Trecho de Vazão Reduzida (TVR), para o ponto denominado TVR1 foram listadas soluções para mitigação do impacto no item 10.3.5 “Atividades Previstas”, mais especificamente no item 10.3.5.3. Da mesma forma como exposto acima, a despeito de, a partir dos resultados do monitoramento expressos no 11º RC o Ibama entender ser necessário dar continuidade ao monitoramento, o fato de ter se passado um ciclo hidrológico completo desde a emissão do 11ºRC sem alteração na situação demonstrada ao longo de todo o período de monitoramento **nos pontos R14 e R15 corrobora a solicitação ora reiterada de exclusão desses dois pontos da malha de monitoramento deste Programa 10.3.**

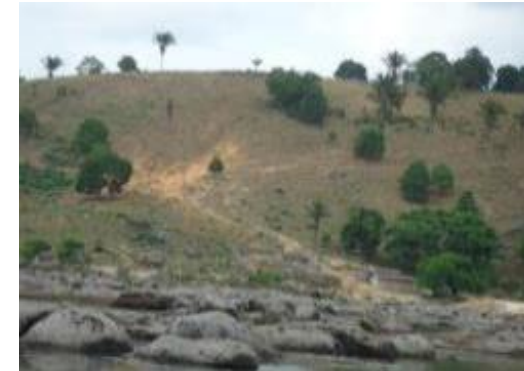
Inspeção Trimestral 3 (novembro/2012 - seca): A suscetibilidade de fenômeno geotécnico permanece a mesma, como em todos os outros casos semelhantes aqui avaliados.

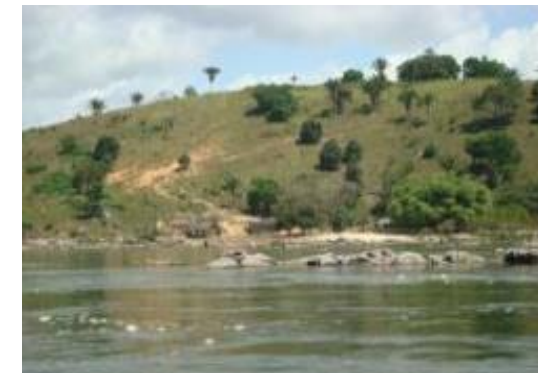
Inspeção Trimestral 6 (agosto/2013 - vazante): Área potencialmente estável. Maior exposição das rochas próximas à margem do rio Xingu (redução de nível).

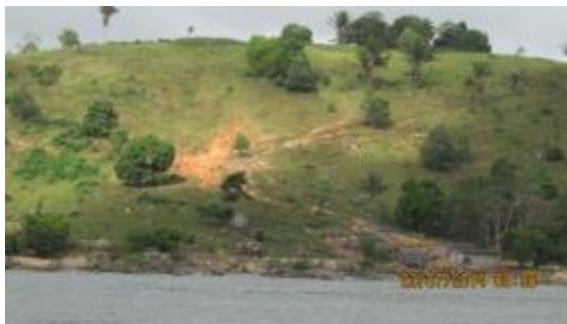
Inspeção Trimestral 10 (julho/2014 - cheia): Área potencialmente estável. Nota-se leve diminuição da vegetação na encosta e maior exposição das rochas próximas à margem do rio Xingu, devido ao rebaixamento de seu nível.

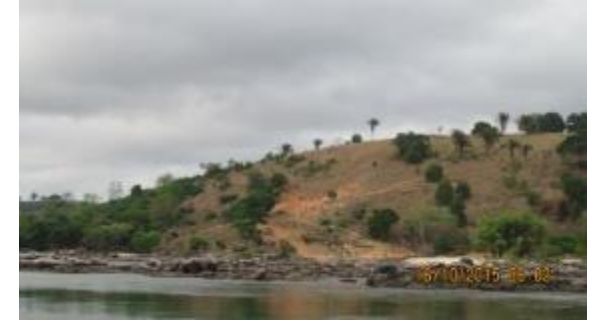
Inspeção Trimestral 15 (outubro/2015 - seca): Maior exposição dos blocos rochosos na base do talude e no leito do rio. Área aparentemente estável.

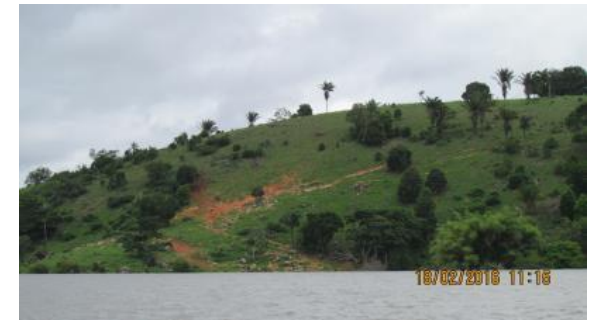
Inspeção 18 (fevereiro/2016 - enchente): Blocos rochosos, na base e no leito do rio, submersos. Processo erosivo causado por pisoteio do gado, aparentemente estável.

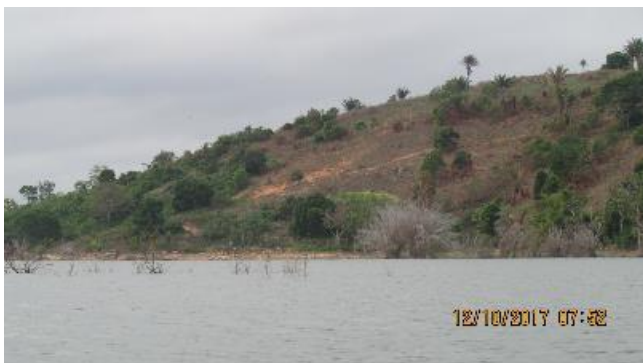
Inspeção trimestral 25 (outubro/2017 - seca): Blocos rochosos, na base e no leito do rio, mais expostos devido ao rebaixamento do nível de água. O monitoramento deve ser continuado.

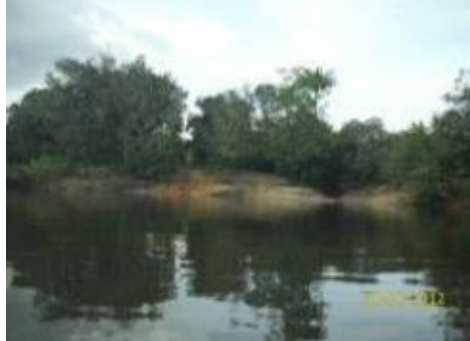
Inspeção Trimestral 1 (maio/2012 - cheia): Margem degradada por ação antrópica e natural. Em alguns pontos, nota-se uma leve erosão laminar associada à ação antrópica, fluvial e pluvial, interconectadas. Estende-se por pontos do talude de margem do canal em alturas inferiores a 2,0 m. Na saída do igarapé, há presença de erosão do tipo linear em sulco e em canaletas de saída de água, em trechos com inclinação superior a 45° e altura próxima dos 3 m, em extensão de 30 m ao longo da margem do canal.

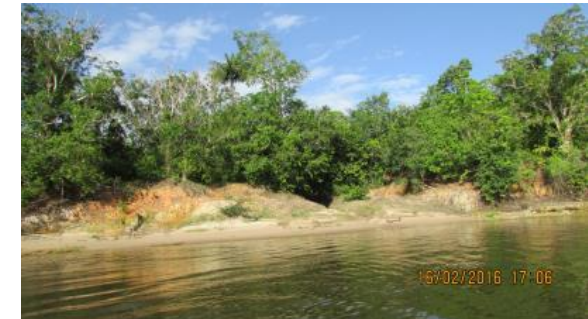
Inspeção 18 (fevereiro/2016 - enchente): Talude e zona de praia erodidos pelo escoamento superficial derivado da microbacia a montante do rio. Processo erosivo ativo na continuação do canal a montante do rio devido ao escoamento superficial da microbacia de montante.

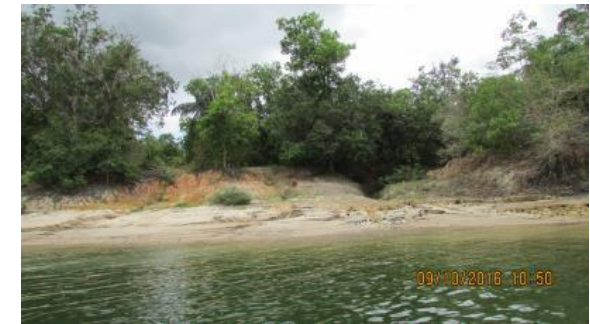
Inspeção trimestral 21 (outubro/2016 - seca): Talude e zona de praia erodidos pelo escoamento superficial derivado da microbacia a montante do rio. Foi observada maior quantidade de sedimentos carregados para o rio, fato devido às precipitações ocorridas. Processo ativo na continuação do canal a montante do rio, em função do escoamento superficial da microbacia de montante. Sem relação com a UHE Belo Monte.

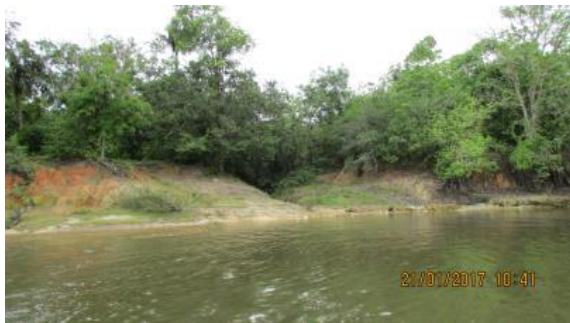
Inspeção trimestral 22 (janeiro/2017 - enchente): Talude e zona de praia erodidos pelo escoamento superficial derivado da microbacia a montante do rio. Processo ativo na continuação do canal a montante do rio, em função do escoamento superficial da microbacia de montante. Sem relação com o empreendimento de Belo Monte.

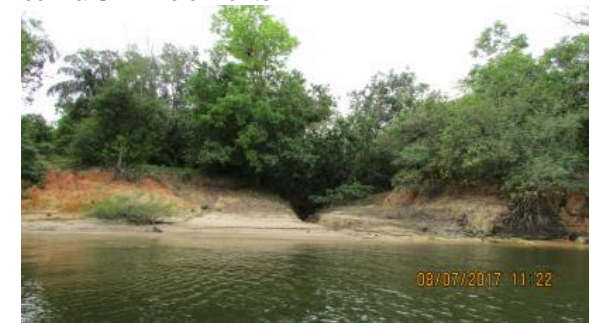
Inspeção trimestral 24 (julho/2017 - vazante): Talude e zona de praia erodidos pelo escoamento superficial derivado da microbacia a montante do rio. Processo ativo na continuação do canal a montante do rio, em função do escoamento superficial da microbacia de montante. Sem relação com o empreendimento de Belo Monte.

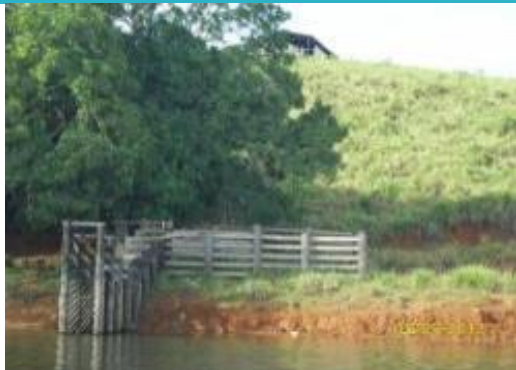
Inspeção Trimestral 1 (maio/2012 - cheia): Região degradada pela existência de uma estrada e um embarcadouro de gado junto à margem. Região extensivamente desmatada e sujeita à ação antrópica. Nota-se a presença de uma estrada de uso local, com talude lateral vertical de cerca de 2 metros de altura máxima, onde há uma leve erosão linear pela presença de sulcos ou canaletas de concentração de água.

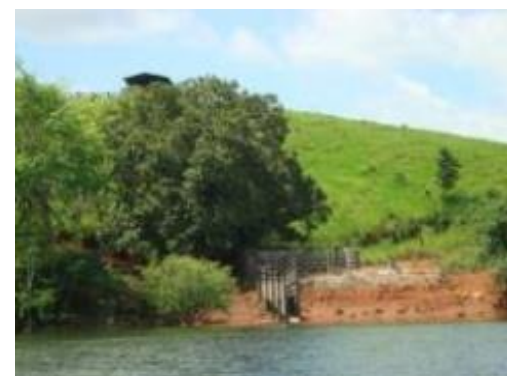
Inspeção Trimestral 6 (agosto/2013 - vazante): Região degradada devido ao desmatamento, uso e ocupação, abertura de estrada de acesso e embarcadouro de animais à margem do rio.

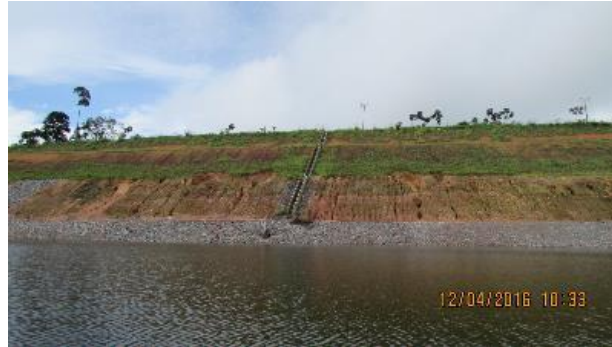
Inspeção Trimestral 19 (abril/2016 - vazante): Ponto no Canal de Derivação; nos locais sem vegetação se observa sulcos erosivos. Alguns sulcos/erosões foram preenchidos com cascalho.

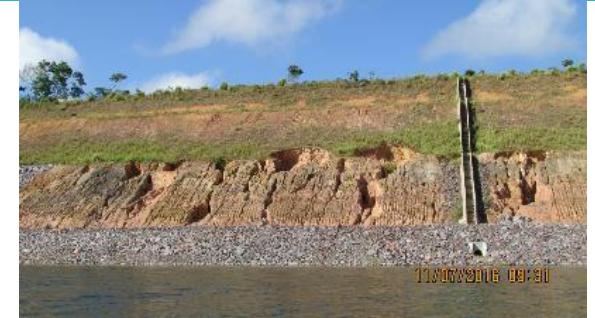
Inspeção trimestral 20 (julho/2016 - vazante): Sulcos erosivos ao longo de todo o talude, nos locais sem vegetação. Alguns sulcos foram preenchidos com cascalho. Região em franco desenvolvimento e aceleração dos processos erosivos. Medidas mitigadoras de engenharia se fazem necessárias.

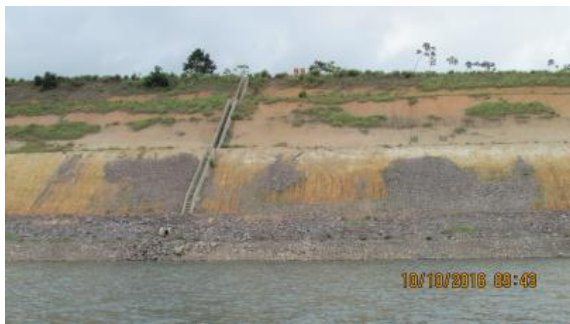
Inspeção trimestral 21 (outubro/2016 - seca): Os locais com sulcos erosivos foram enrocados. O monitoramento do ponto deverá ser feito para se avaliar a evolução e eventual continuidade ou não dos processos erosivos.

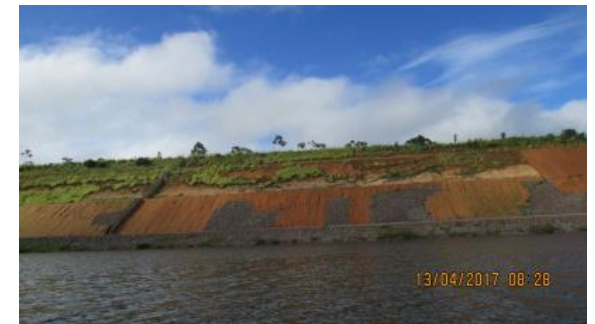
Inspeção trimestral 23 (abril/2017 - cheia): Na maioria das porções com solo exposto foi colocada biomanta. Ponto ainda sujeito à erodibilidade e ravinamento, devendo continuar a ser monitorado.

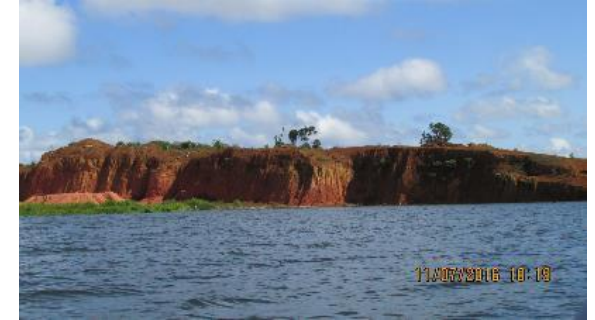
Inspeção trimestral 20 (julho/2016 - vazante): Taludes verticais e solo exposto em área de exploração, sujeitos à ação das intempéries. Deverá ser acompanhado o desenvolvimento futuro para validar a eventual estabilização geotécnica do local. Início e continuação dos sulcos de erodibilidade.

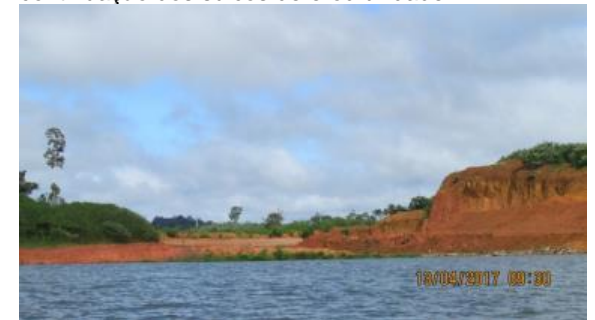
Inspeção trimestral 23 (abril/2017 - cheia): Sem alterações. Ponto ainda sujeito a desenvolvimento e continuidade de processos de instabilização, devendo ser monitorado em visitas futuras.

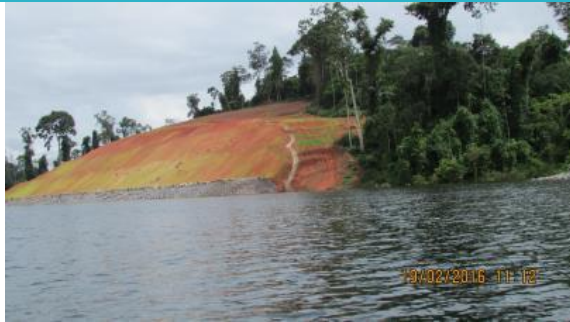
Inspeção Trimestral 18 (fevereiro/2016 - enchente): Novo ponto cadastrado após o enchimento do reservatório. Quatro taludes com rampas em processo de revegetação. Em alguns pontos se nota a presença de sulcos erosivos.

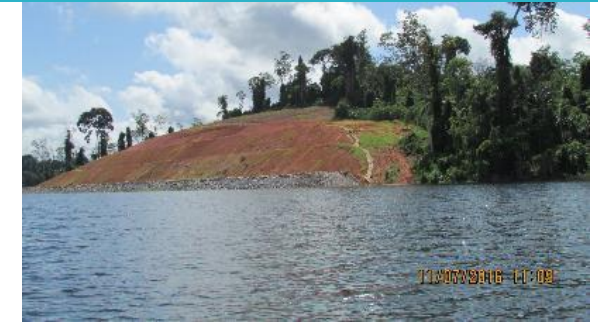
Inspeção trimestral 20 (julho/2016 - vazante): Região com quatro taludes com rampas em processo de revegetação. Em alguns pontos já se nota a presença de sulcos erosivos. Sem alteração em relação a abril/2016.

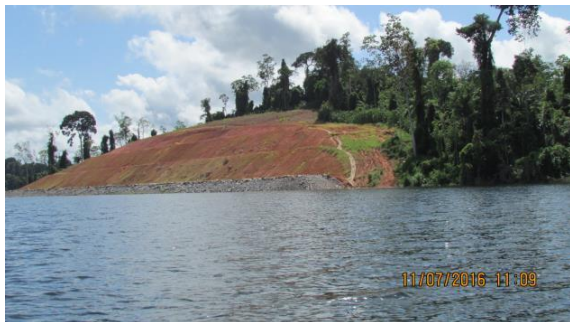
Inspeção trimestral 21 (outubro/2016 - seca): Taludes do canal de transposição CTCA; parte da área submersa e talude com base enrocadas, em processo de revegetação. Onde o solo está exposto já são observados sulcos erosivos. A continuidade do monitoramento nesta região se faz necessária para se avaliar a efetividade da obra realizada com fins de mitigação.

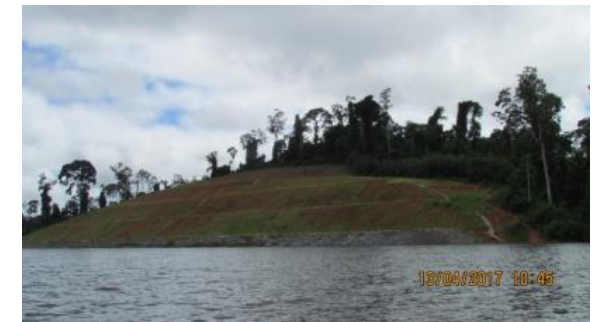
Inspeção trimestral 23 (abril/2017 - cheia): Estes cortes de estruturas fixas estão no contexto da Construção/ Engenharia e não no PRAD. Apesar da maior densidade de gramíneas nos taludes, ações mitigadoras se fazem necessárias: sugere-se preenchimento de eventuais sulcos abertos no talude e revegetação superficial. Ponto sujeito à continuidade do monitoramento.

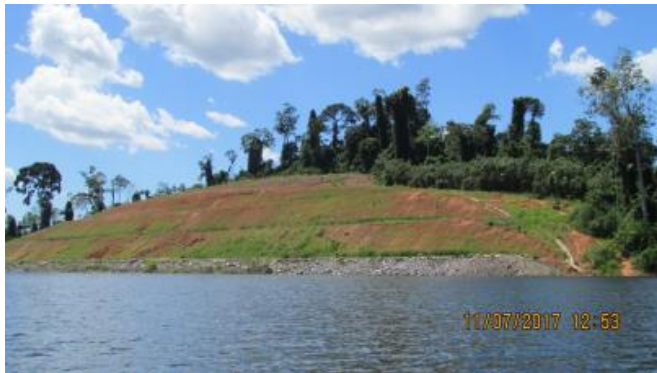
Inspeção trimestral 24 (julho/2017 - vazante): No 11ºRC, foi sugerida hidrossemeadura. Durante a inspeção foi identificado, que nas porções com solo exposto estão em implantação biomanta e preenchimento das fissuras.
