## **RELATÓRIO TÉCNICO – RT**

# **OCORRÊNCIA DE INCÊNDIO EM RESÍDUOS DA SERRARIA MOGNO (MADEIRA PROTEGIDA)**

**UHE BELO MONTE**

**NÚMERO/CÓDIGO DO DOCUMENTO  
RT\_SFB\_Nº022\_INCÊNDIO\_RESÍDUOS\_SERRARIA\_08112017**

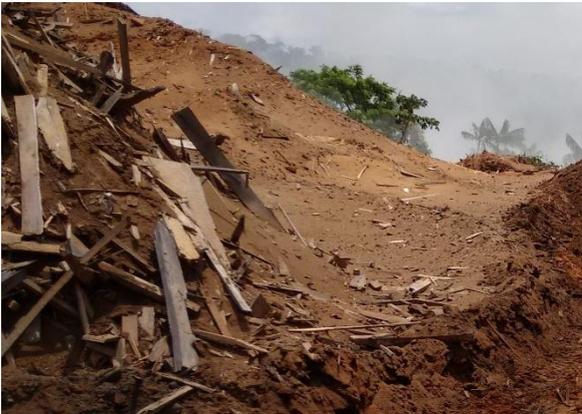
A área continha estoques de resíduos da operação dessa serraria, resíduos estes compostos por um monte de pó de serra (serragem), misturado com pedaços de madeira (**Figura 4.1-1**), e vários outros montes com pedaços de madeira sólida (**Figura 4.1-2**) conhecidos como costaneiras, aparas e pontas, entre outras denominações.

**Figura 4.1-1 – Aspecto geral do monte de resíduos de pó de serra com pedaços de madeira misturados**

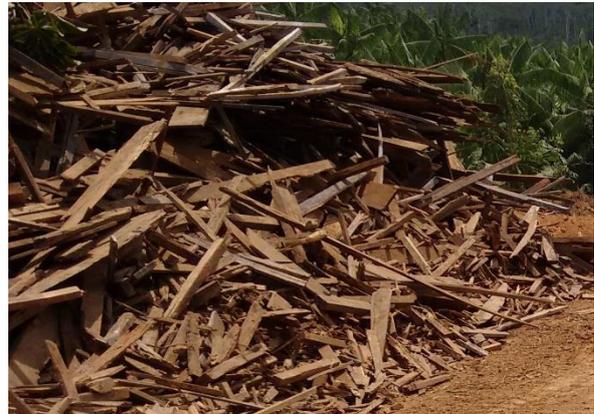
**Figura 4.1-2 – Aspecto geral de um dos montes de resíduos de pedaços de madeira**

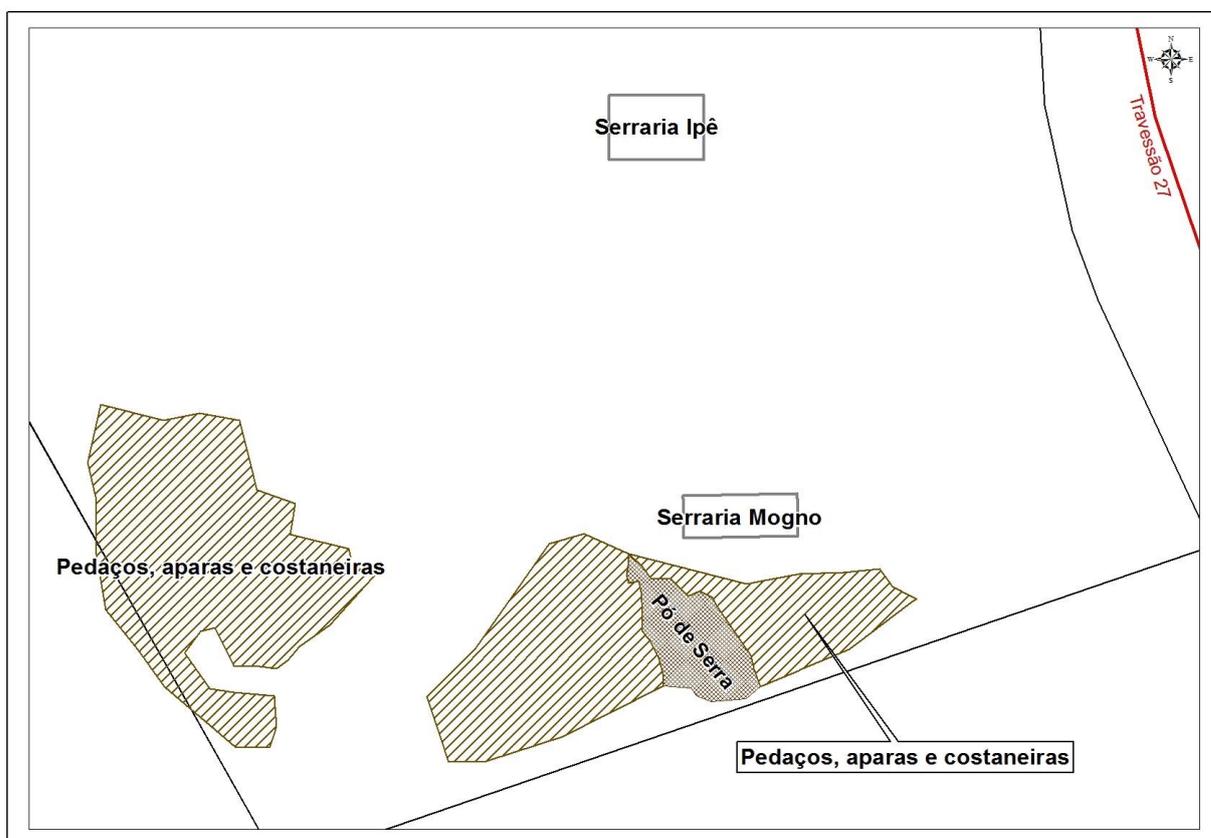
A área total ocupada pelos resíduos de Castanheira (pó de serra e pedaços, aparas e costaneiras), antes da ocorrência do incêndio, era de aproximadamente 13.700 m<sup>2</sup> (Figura 4.1-3).

Figura 4.1-3 – Desenho esquemático da área ocupada pelos resíduos de Castanheira na serraria Mogno, antes da ocorrência do incêndio.

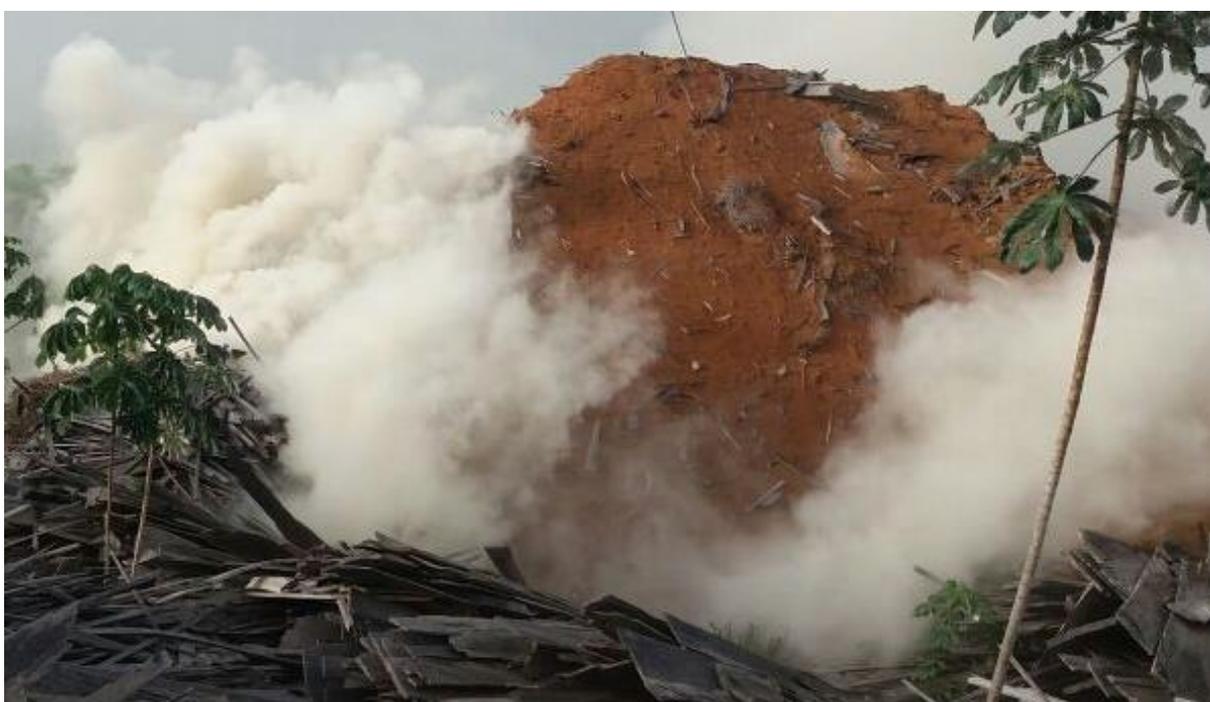
Segundo informação prestada pelo Sr. Sílvio Mangueira Rodrigues, funcionário da empresa DWE Empreendimentos Florestais, o incêndio iniciou no interior do monte de resíduo de pó de serra, por volta de 6h00 do dia 02 de novembro de 2017. Esse tipo de resíduo tem possibilidades reconhecidas de sofrer combustão espontânea (Farra, 2004). Na **Figura 5.1-1** é registrada a condição do princípio do incêndio, quando ainda não havia chamas, com combustão ocorrendo somente no interior do monte de serragem.

**Figura 5.1-1 – Princípio do incêndio no monte de serragem (situação por volta de 10h30min)**

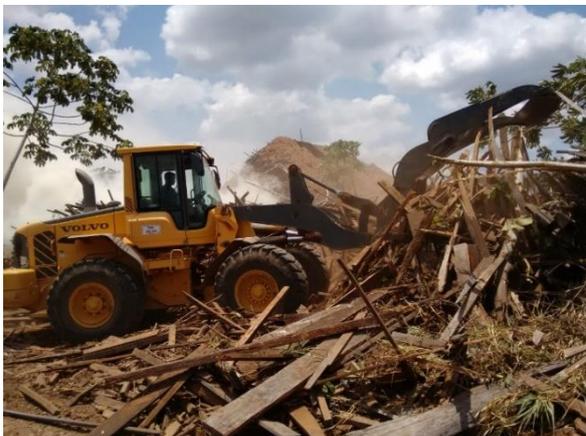
**Figura 5.2-1 – Carregadeira de pneus retirando resíduos para formação de aceiro (combate indireto) – área a leste do monte de pó de serra**

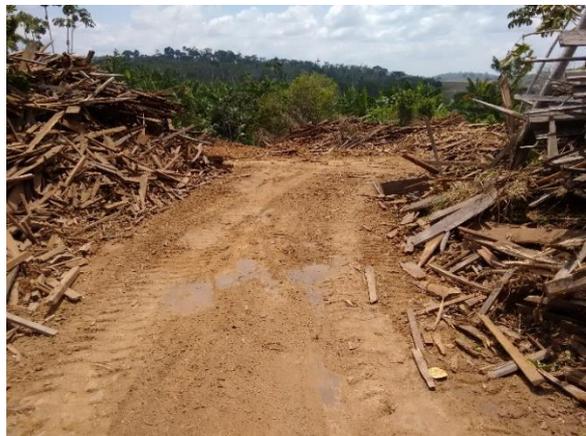
**Figura 5.2-2 – Aceiro aberto entre resíduos mais suscetíveis ao fogo (à direita), e área mais distante do foco inicial (à esquerda), para dificultar a propagação do incêndio (combate indireto) – área a leste**

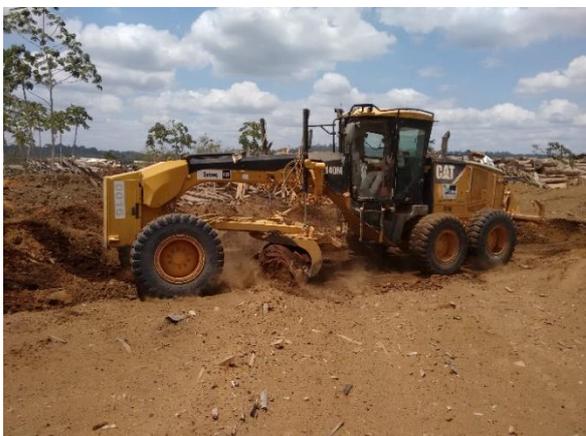
Posteriormente, por volta de 11h30, chegou uma motoniveladora, também mobilizada pelo CCBM, que realizou a limpeza do aceiro que havia sido aberto anteriormente na base do fogo, a leste, bem como iniciou retirada de resíduos para abertura de aceiro na frente de fogo, a oeste, também com o objetivo de isolar o fogo e dificultar sua propagação (**Figuras 5.2-3 e 5.2-4**).

**Figura 5.2-3 – Motoniveladora retirando material na tentativa de abertura de aceiro (combate indireto) – frente de fogo - oeste (12h08min)**

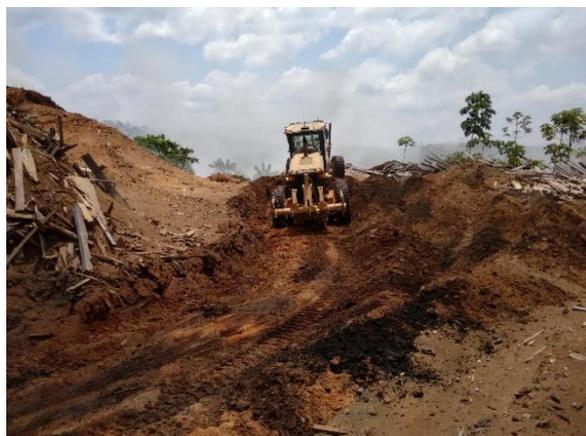
**Figura 5.2-4 – Motoniveladora retirando material na tentativa de abertura de aceiro (combate indireto) – frente de fogo - oeste (12h12min)**

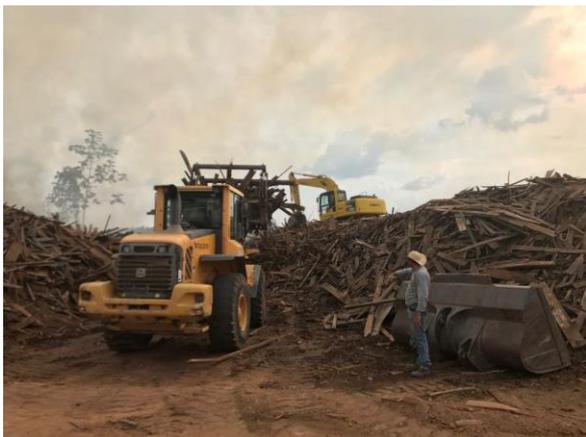
Ato contínuo, a carregadeira de pneus da DWE iniciou a abertura de mais um aceiro no monte de resíduos (pedaços de madeira), na frente de fogo, a oeste, aceiro este finalizado por volta de 16h30, com apoio de escavadeira hidráulica mobilizada pelo CCBM (**Figura 5.2-5**).

**Figura 5.2-5 – Finalização da abertura de aceiro com uso de carregadeira de pneus da DWE e escavadeira hidráulica do CCBM**

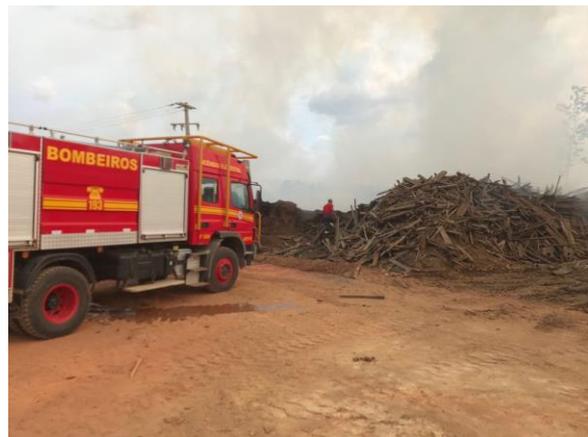
Por volta de 14h00 chegou ao local uma brigada de combate a incêndios florestais do Corpo de Bombeiros de Altamira – PA (**Figura 5.2-6**), que iniciou seus trabalhos realizando uma avaliação da situação e o resfriamento de uma construção de madeira anexa ao barracão metálico da serraria.

**Figura 5.2-6 – Caminhão da brigada especializada em incêndios florestais do Corpo de Bombeiros de Altamira**

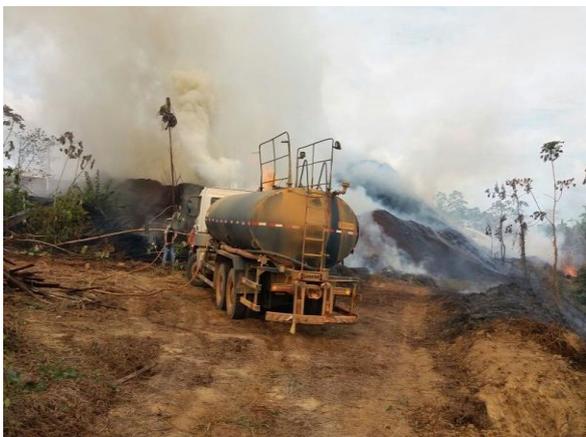
A escavadeira hidráulica do CCBM realizou também abertura de aceiros na vegetação situada no flanco sul, para evitar possível propagação de fogo nesse local. Com a abertura de mais um aceiro na frente de fogo, a oeste, a chegada de mais um caminhão tanque também mobilizado pelo CCBM e a possibilidade de realizar o combate direto no flanco sul e frente a oeste, o combate se intensificou por volta de 16h30 (**Figuras 5.2-7 a 5.2-10**).

**Figura 5.2-7 – Combate direto com caminhão tanque do CCBM em aceiro aberto - flanco sul (à direita) / frente a oeste (à esquerda)**

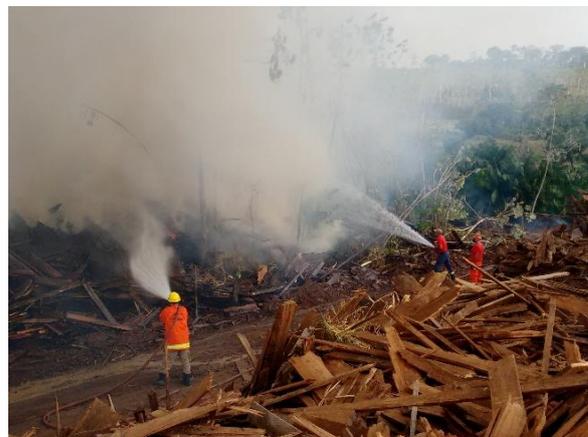
**Figura 5.2-8 – Combate direto e indireto (resfriamento) com apoio do Corpo de Bombeiros no aceiro aberto na frente de fogo (oeste) (16h48min)**

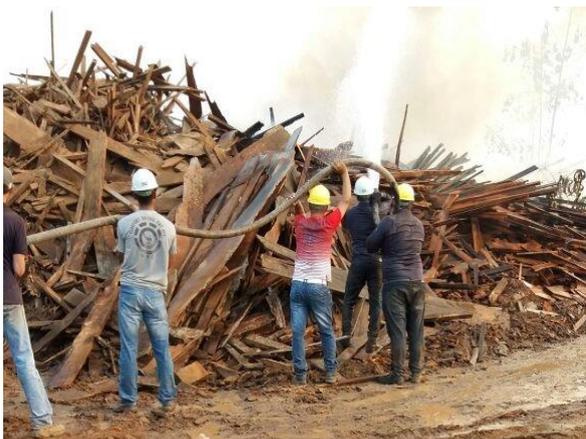
**Figura 5.2-9 – Combate direto e indireto (resfriamento) com apoio de caminhão tanque do CCBM na frente de fogo (oeste)**

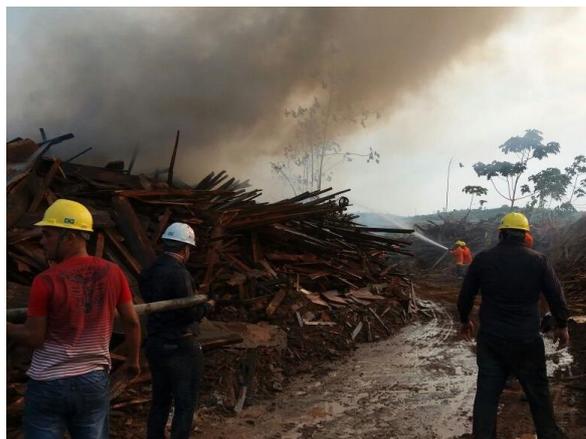
**Figura 5.2-10 – Combate direto e indireto (resfriamento) com apoio de caminhão tanque do CCBM na frente de fogo (oeste)**

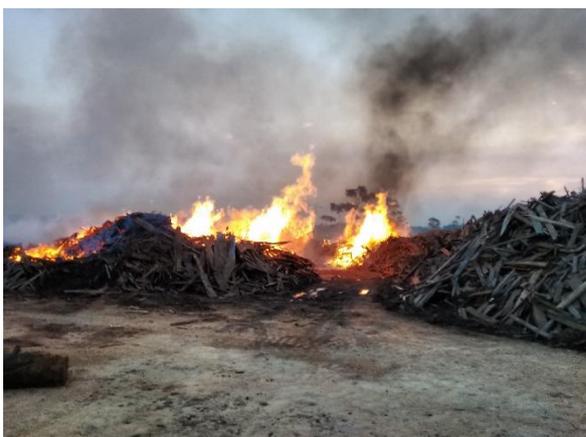
Devido à distância do local de abastecimento dos caminhões tanque, acarretando elevado tempo de deslocamento em efetivo combate, o fogo transpôs o aceiro aberto (**Figura 5.2-11**) e passou para outro monte de resíduos a oeste. A técnica utilizada então foi de utilizar fogo contra fogo a partir de outro aceiro na frente de fogo (oeste), no sentido de oeste para leste, contrário ao vento predominante no local (**Figura 5.2-12**).

**Figura 5.2-11 – Momento em que o fogo passou pelo aceiro que estava aberto, no sentido leste - oeste (da esquerda para a direita) (18h06min)**

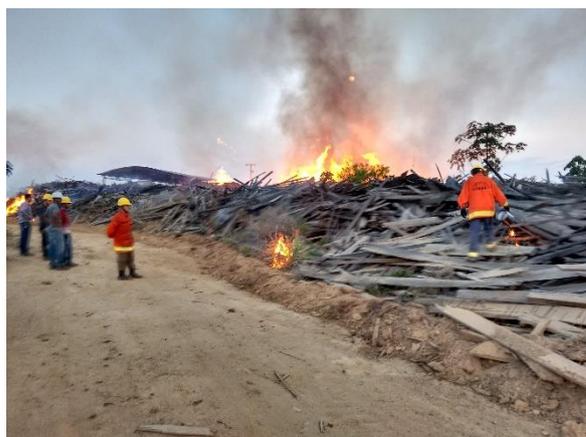
**Figura 5.2-12 – Equipe do Corpo de Bombeiros iniciando o combate indireto com fogo contra fogo, de oeste para leste, utilizando o pinga fogo (18h14min)**

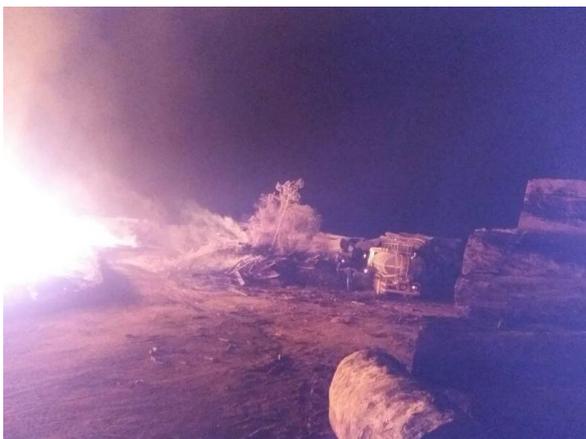
Mesmo com o aceiro que havia após o último monte de resíduo a oeste, depois de a maior parte do resíduo existente nesse monte entrar em combustão, houve princípio de fogo em pilhas de toras de Castanheira que estavam localizadas a oeste desse estoque. A partir de então se reiniciou o combate direto às chamas utilizando-se o caminhão dos Bombeiros, um caminhão tanque do Consórcio Montador Belo Monte (CMBM) que havia chegado recentemente, um dos caminhões tanque do CCBM que havia ficado mobilizado e mais dois caminhões tanque da empresa TLT Engenharia, mobilizados a partir de Altamira, totalizando 4 caminhões tanques em atividade de combate ao incêndio simultaneamente, além do caminhão do Corpo de Bombeiros (**Figuras 5.2-13 a 5.2-16**).

**Figura 5.2-13 – Combate direto com caminhão tanque nas pilhas de toras de Castanheira**

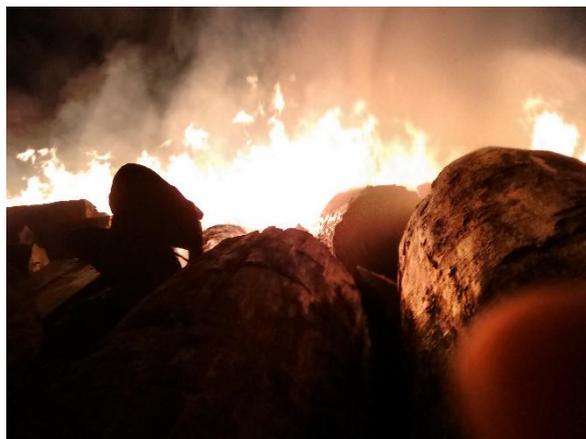
**Figura 5.2-14 – Fogo no monte de resíduos (em segundo plano), a leste da pilha de toras (em primeiro plano) (18h56min). Momento de combate direto (às chamas) e indireto (resfriamento) usando caminhão do Corpo de Bombeiros sendo abastecido por outros caminhões tanque mobilizados.**

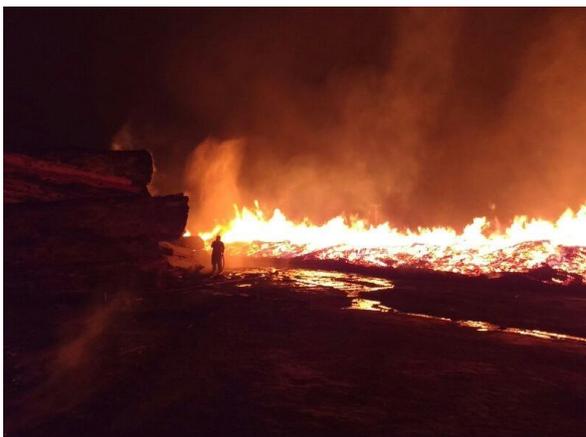
**Figura 5.2-15 – Combate direto com caminhão tanque nas pilhas de toras de Castanheira**

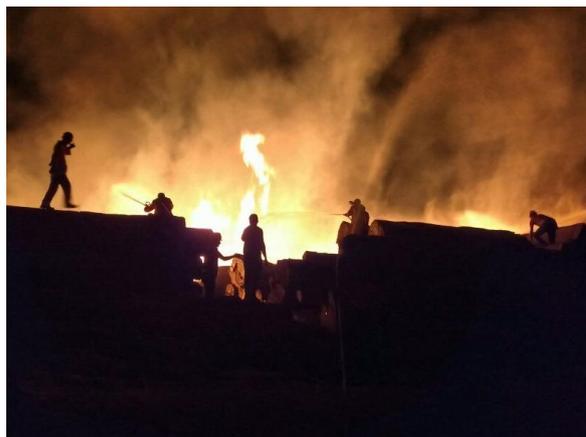
**Figura 5.2-16 – Combate direto com caminhão tanque nas pilhas de toras de Castanheira**

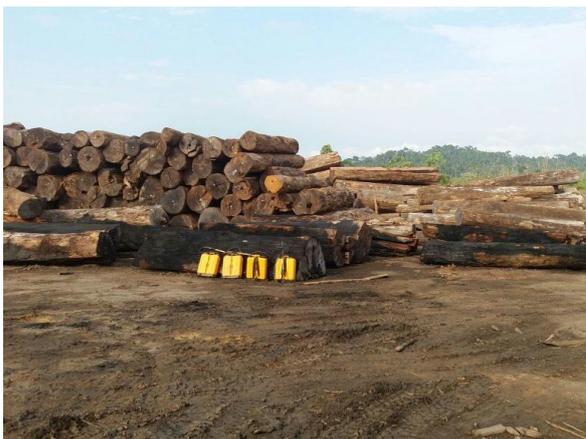
Depois de algumas horas de combate, por volta de 22h30, com a diminuição da intensidade de calor, foi possível à carregadeira de pneus da DWE se aproximar e iniciar a retirada de algumas toras que haviam queimado parcialmente, e ainda tinham risco de entrar novamente em combustão (**Figura 5.2-17**). Por volta de 23h30 o fogo na região das pilhas de toras foi controlado, sendo desmobilizados todos os equipamentos, exceto um caminhão tanque do CCBM, que ficou disponível no local para qualquer eventualidade até 06h00 do dia 03 de novembro de 2017. Os danos em toras ocorreram apenas em algumas peças, da espécie Castanheira de forma parcial (**Figuras 5.2-17 e 5.2-18**).

**Figura 5.2-17 – Toras com danos parciais, retiradas da pilha e espalhadas, com uso de carregadeira de pneus**

As toras de Castanheira atingidas sofreram apenas danos parciais, não sendo possível nesse momento determinar o volume de madeira queimado. Tal verificação poderá se dar quando do processamento das mesmas na serraria.

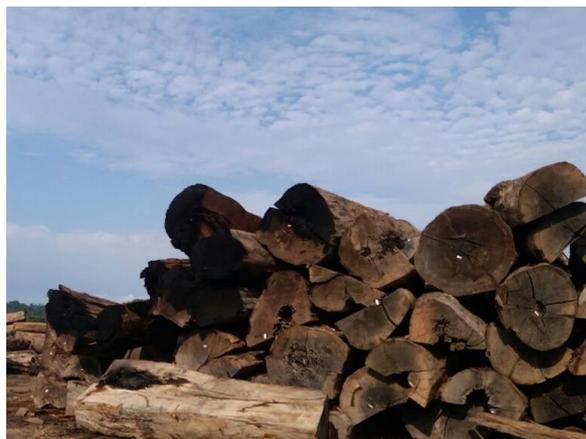
**Figura 5.2-18 – Pilha de toras de Castanheira com danos parciais**

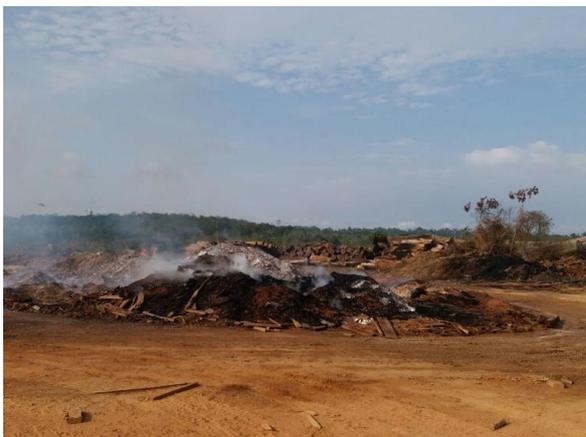
A partir de 23h30 de 02/11/17, com o fogo isolado e com baixo risco de propagação (**Figuras 5.3-1 e 5.3-2**), iniciou a fase de monitoramento e rescaldo, pelos funcionários da empresa DWE, com monitoramento periódico de funcionários da Norte Energia, até a extinção completa de todo o fogo no local.

**Figura 5.3-1 – Fogo isolado e com baixo risco de propagação – frente de fogo (oeste)**

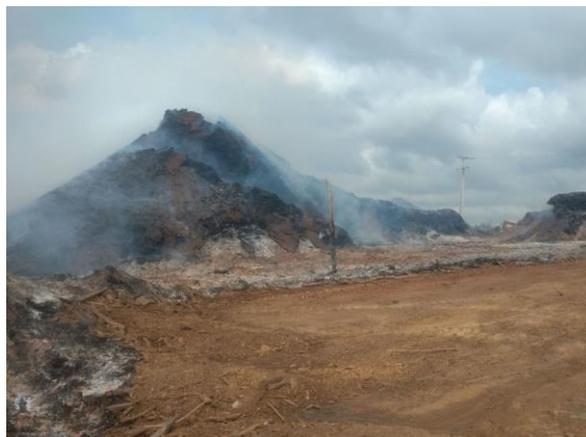
**Figura 5.3-2 – Fogo isolado e com baixo risco de propagação – base do fogo (leste)**

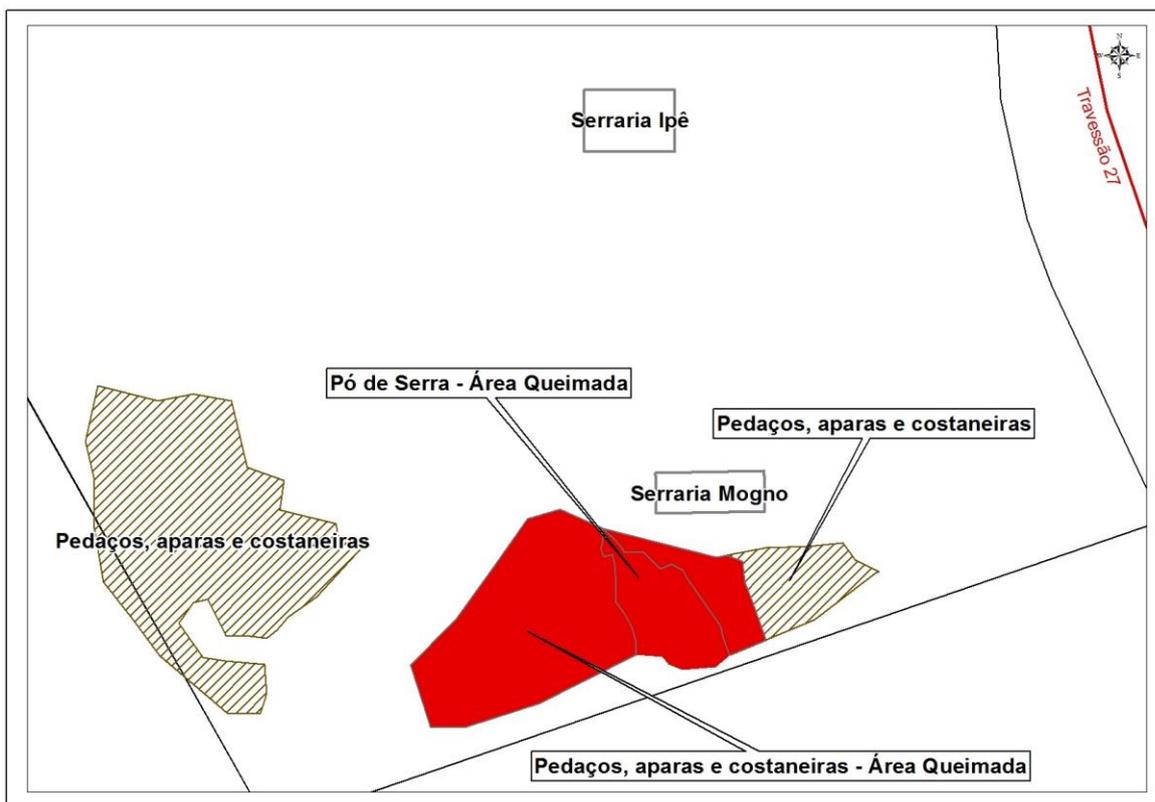
Figura 6.1-1 – Croquis da área atingida pelo incêndio

A área atingida pelo incêndio registrado neste relatório foi de 6.000 m<sup>2</sup> (área de cor vermelha - **Figura 6.1-1**).
