## ANEXO FOTOGRÁFICO

Anexo 3.4.1-2 – Relatório fotográfico atividades de segurança: Sinalização de Segurança, Boas Práticas e /ou melhorias e Treinamentos Específicos.

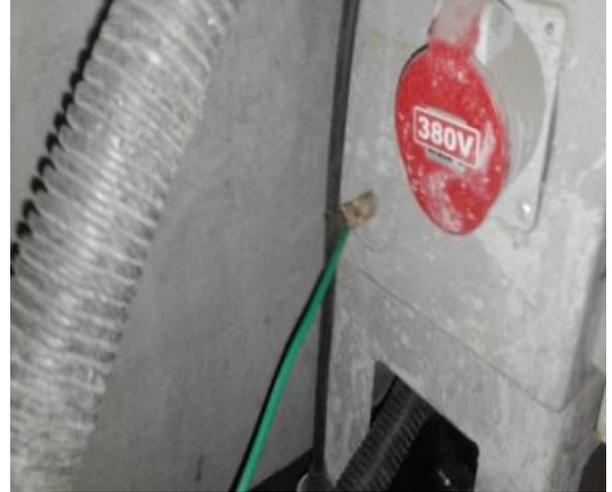
Figura 10: Providenciado adequação no aterramento do painel.

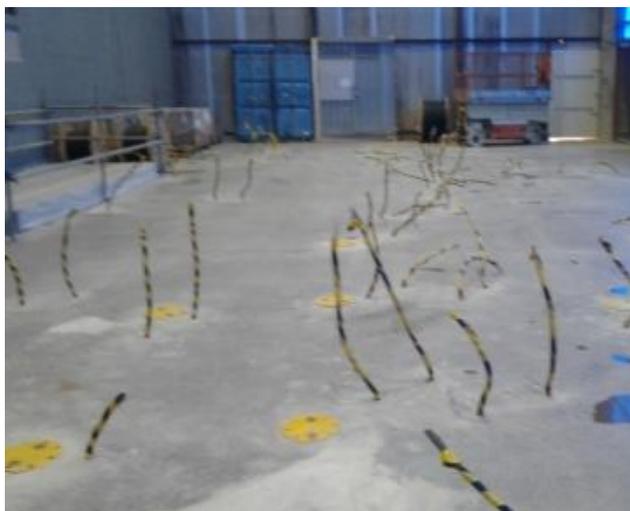
Figura 5: Aplicado sinalização para melhor visibilidade, evitando o risco de acidente.

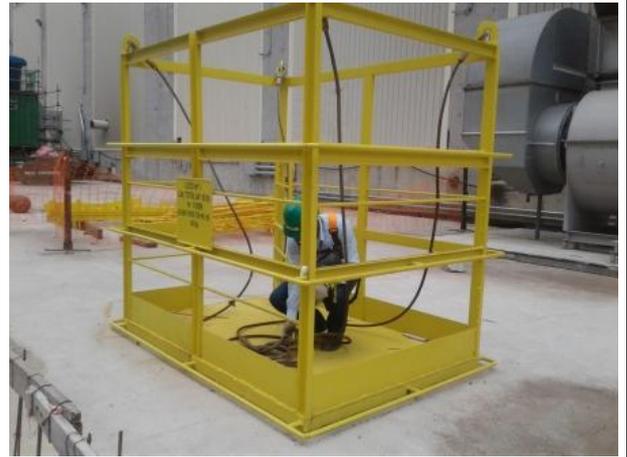
Figura 08: Inspeção da cor do mês em gaiola de resgate.

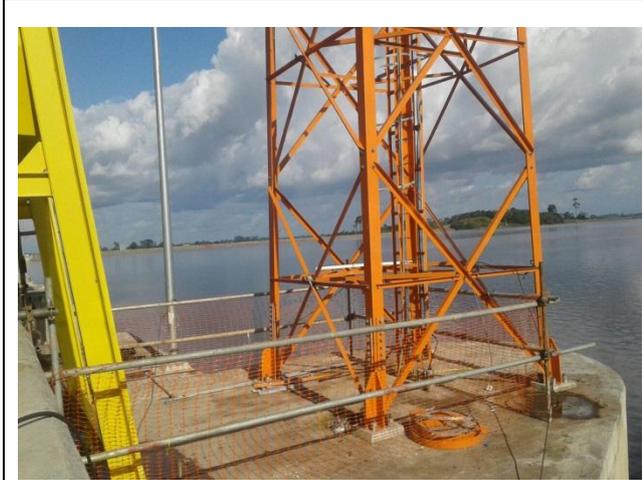
Figura 9: Montado delimitação na base da torre ser concluída a montagem na cota 100, em função do risco de queda no curso d'água.

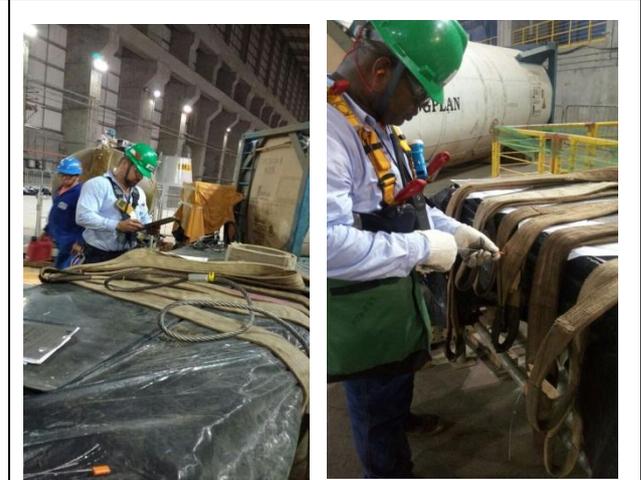
Figura 10: Inspeção nos acessórios de içamento de carga.

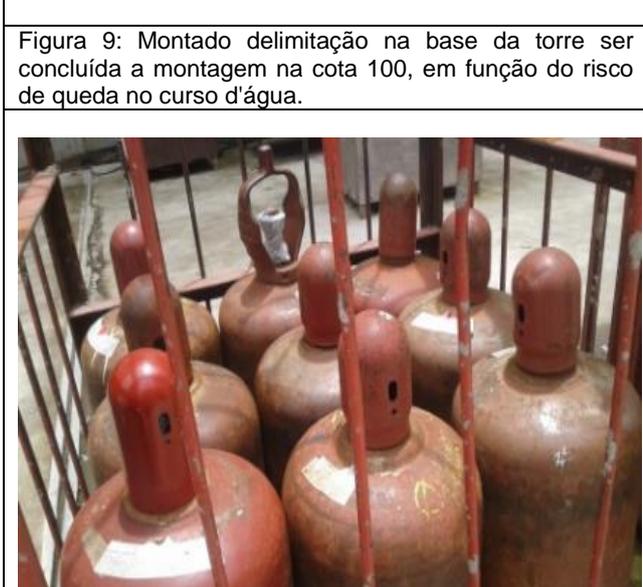
Figura 11: Adequação no armazenamento de cilindros

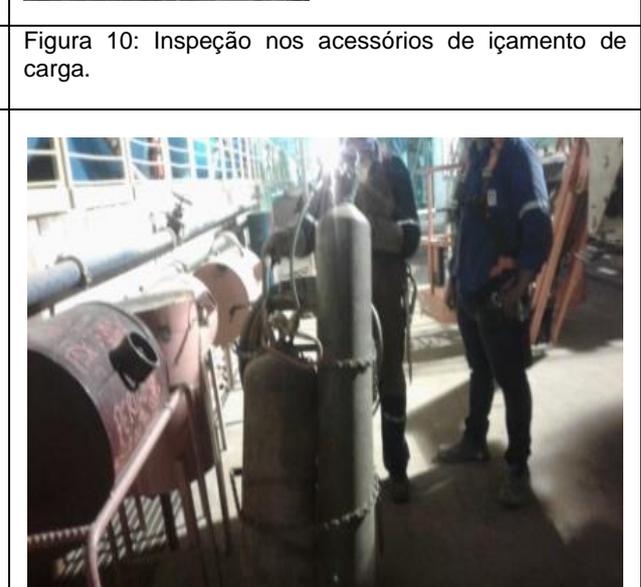
Figura12: Cilindros acorrentados
