REL-MA-BM -
0011/2017

RELATÓRIO ANÁLISE DO ACIDENTE
AMBIENTAL SUBESTAÇÃO HEMATITA

REV.	DATA	HISTÓRICO	ELABORADO	VERIFICADO	APROVADO
00	21/07/2017	Emissão Inicial	Equipe de Meio Ambiente	Coordenador de Meio Ambiente	Gerente área Industrial
01	16/11/2017	Inserção do item 5.3.2, revisão do item 5.3.1 tabelas 1,2 e 3, revisão do item 7 e inserção de mais fotos no item 8.	Equipe de Meio Ambiente	Coordenador de Meio Ambiente	Gerente área Industrial

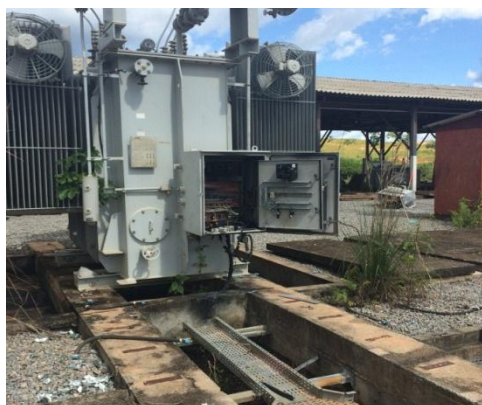
No dia 7 de junho de 2017, os equipamentos da subestação sofreram avarias em decorrência de atos de vandalismo, praticados por terceiros não identificados para roubo de fios de cobre, onde os transformadores foram quebrados, ocorrendo o vazamento de óleo mineral isolante, atingindo as canaletas de drenagem, caixas de passagem, contaminando também o solo ao redor das bases dos transformadores e local onde houve a queda intencional do transformador auxiliar que estava disposto em um poste.

- O vazamento de óleo se deu por conta das ações de vandalismo seguidas de roubo de fios de cobre, que danificaram as estruturas dos transformadores;
- A contaminação da água do canal se deu por conta da saturação das caixas separadora de água e óleo que não estavam dimensionadas para receber o volume de água de chuva que apesar de esparsas foram intensas no período;
- A caixa não havia recebido manutenção adequada (limpeza) nos últimos meses (maio/junho);

Figura 01: – Transformador de 34,5 kV danificado com vazamento de óleo.

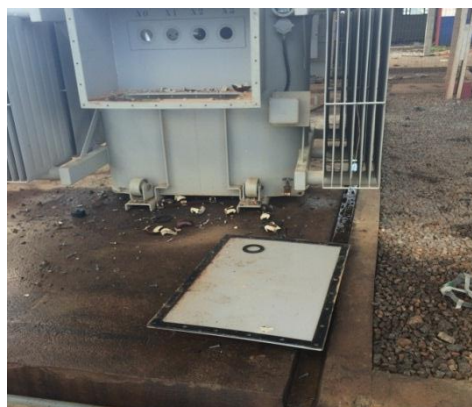
Figura 02– Transformador de elevação danificado, com vazamento de óleo.

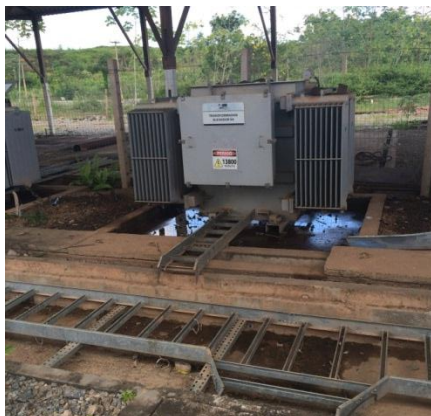
Figura 03: Transformador de elevação danificado, com vazamento de óleo.

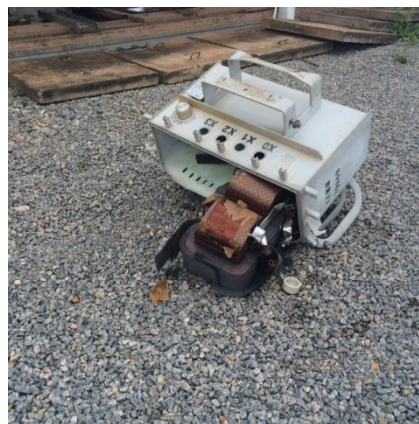
Figura 04: Transformador auxiliar que foi retirado do poste de maneira irregular pelos vândalos.

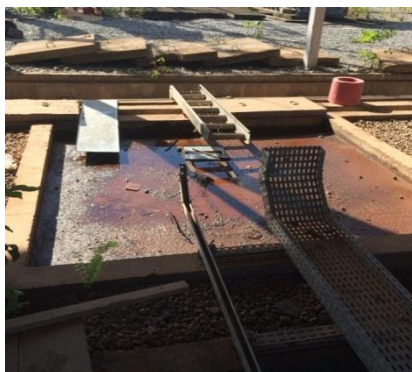
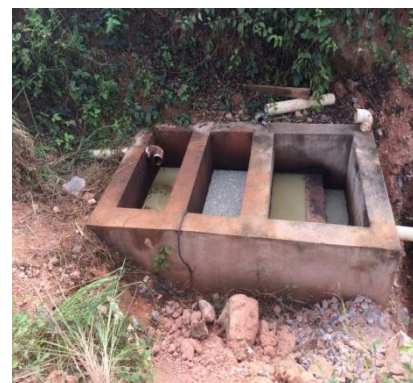
Figura 05: óleo mineral nas bases dos transformadores

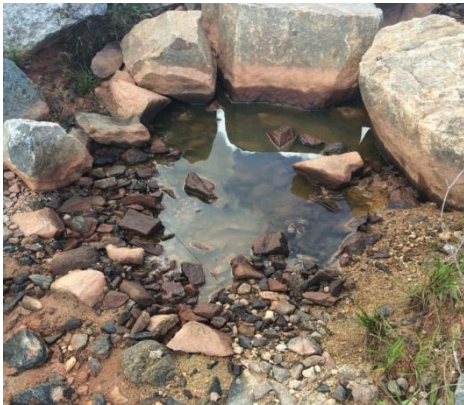
O óleo drenado pelas canaletas e caixas de passagem foi direcionado para as Caixas S.A.O, porém as mesmas transbordaram por conta do volume de água da chuva, ocorrendo o lançamento de efluente oleoso sem tratamento para o canal de drenagem adjacente a subestação.

Figura 06: Presença de óleo em todos os estágios da caixa S.A.O próximo ao canal de drenagem com vestígios de transbordamento.

- Manter os dispositivos de controle e prevenção da poluição (canaletas e caixa S.A.O) limpos, e estruturalmente adequados, fazendo a manutenção periódica dos mesmos.

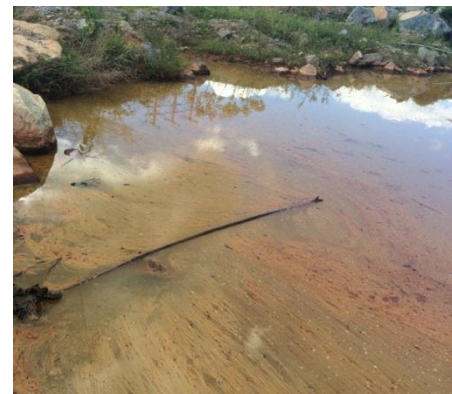
Figura 07: Pedras contaminadas com óleo.

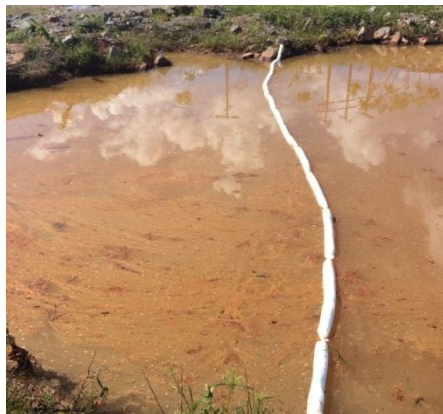
Figura 08: Lâmina de óleo no trecho do canal a montante do dreno de ligação com o reservatório.

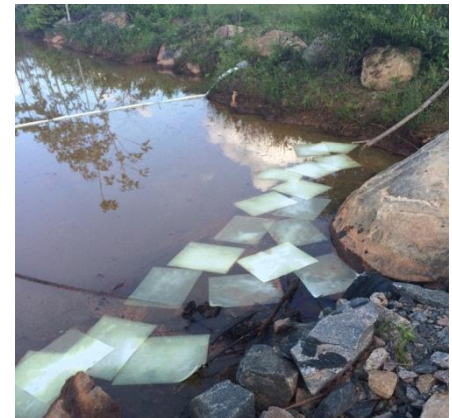
Figura 09: Colocação da primeira barreira de absorção no trecho a montante do dreno de comunicação com o reservatório.

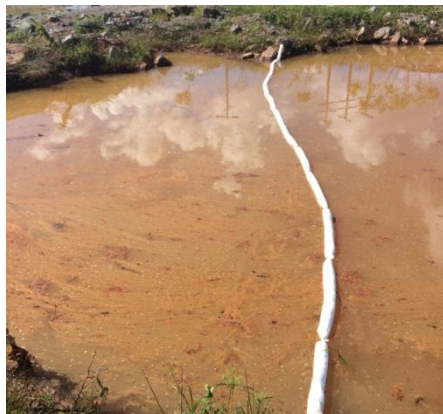
Figura 10: Colocação de mantas absorventes no trecho do canal a montante do dreno de comunicação com o reservatório.

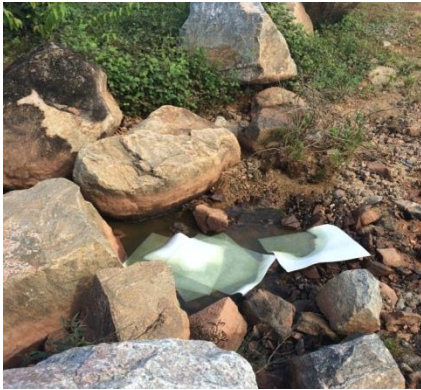
Figura 11: Colocação de mantas absorventes na água próximo as pedras no trecho do canal a montante do dreno de comunicação com o reservatório.

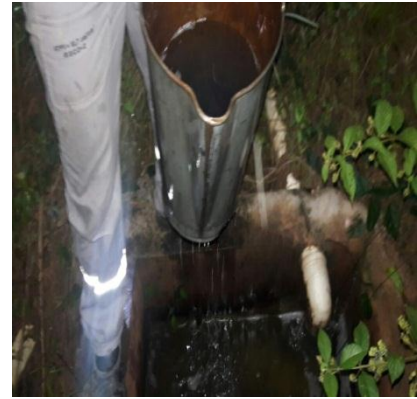
Figura 12: Remoção do óleo da caixa S.A.O próximo ao canal durante turno noturno.

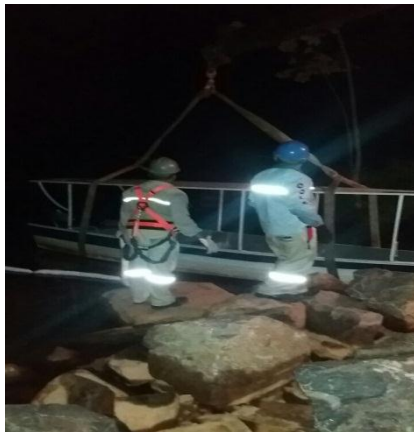
Figura 13: Mobilização de barco para instalação de barreira de contenção.

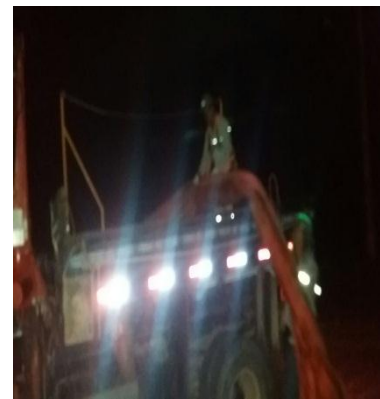
Figura 14: Instalação da barreira de contenção no canal trecho a jusante do dreno de comunicação com o reservatório.

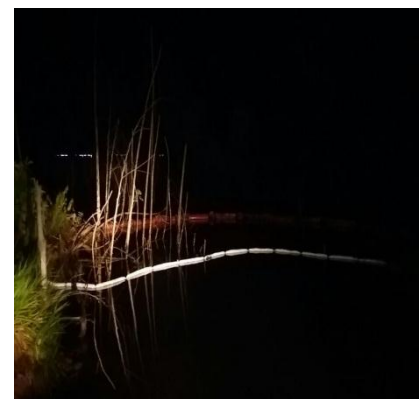
Figura 16: Barreira de absorção e de contenção instaladas no canal.

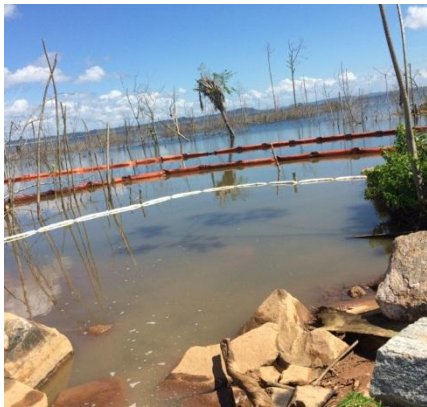
Figura 17: vista das barreiras de absorção e contenção no trecho do canal a jusante do dreno de comunicação com o reservatório.

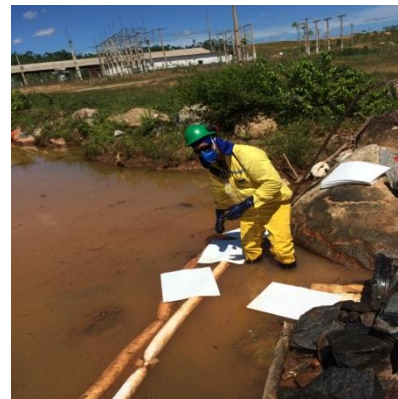
Figura 18: Remoção de óleo através das mantas de absorção no trecho a montante do dreno de comunicação com o reservatório.

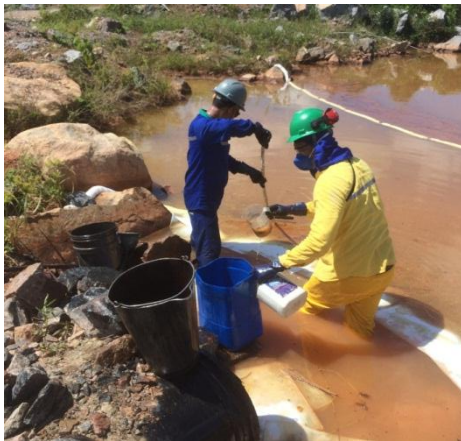
Figura 19: Remoção de óleo com coletor no trecho a montante do dreno de comunicação com o reservatório.

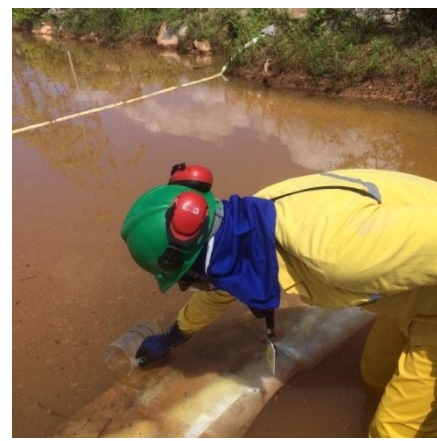
Figura 20: Remoção de óleo com coletor no trecho a montante do dreno de comunicação com o reservatório.

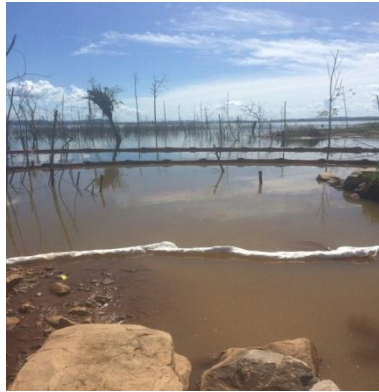
Figura 21: Vista da água no trecho do canal a jusante do dreno de comunicação com o reservatório.

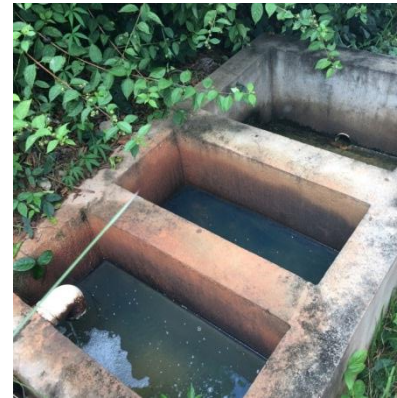
Figura 22: Caixa S.A.O próximo ao canal, após a retirada do óleo.

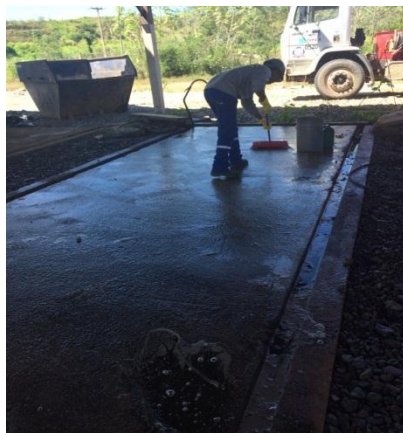
Figura 23: Descontaminação pisos das bases dos geradores.

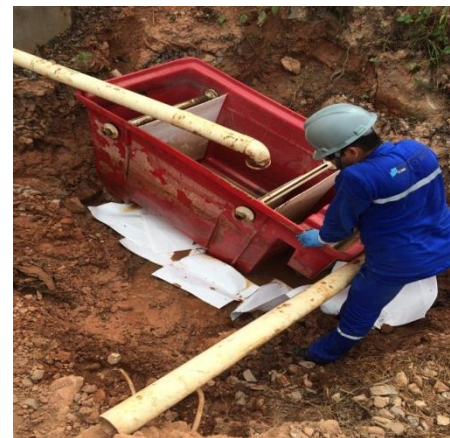
Figura 24: Instalação da caixa S.A.O Alpina.

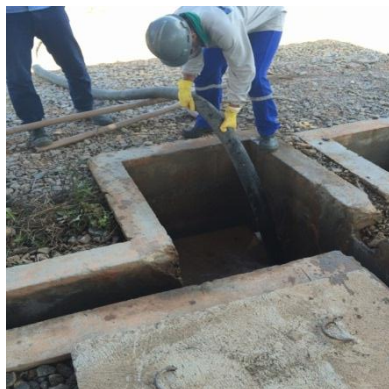
Figura 25: Descontaminação das caixas de passagem.

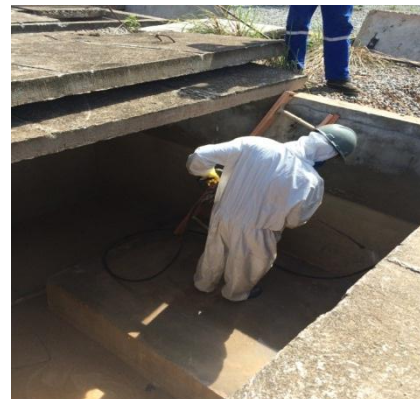
Figura 26: Higienização caixa S.A.O próximo aos transformadores.

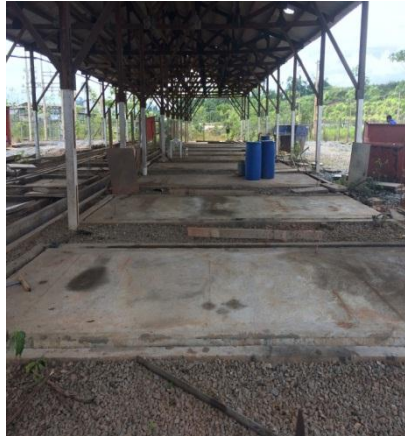
Figura 27: Base dos geradores descontaminadas.

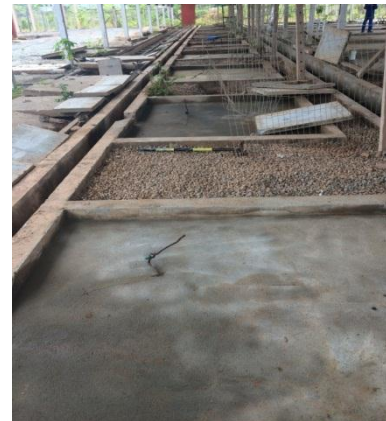
Figura 28: Bases dos transformadores descontaminadas.

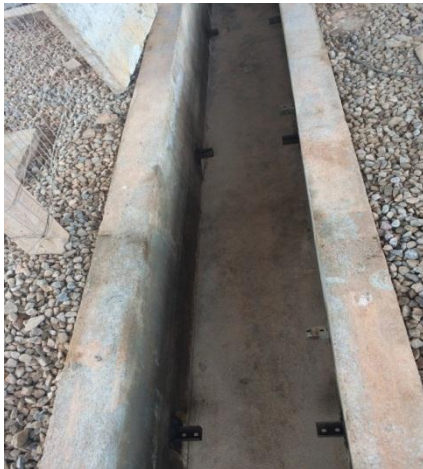
Figura 29: Canaletas de drenagem descontaminadas.

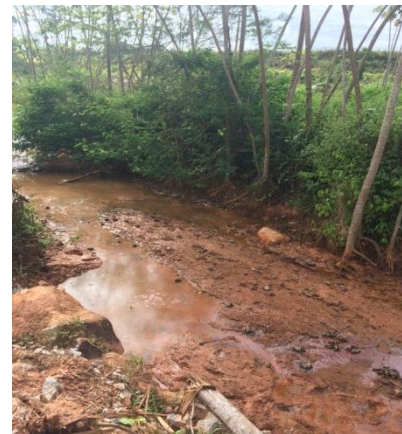
Figura 30: Trecho do canal de drenagem próximo a subestação com nível de água baixo, sem a presença de óleo.

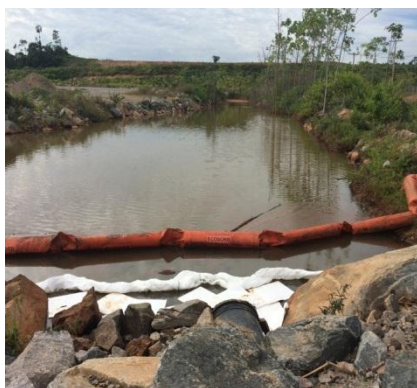
Figura 31: Trecho do canal a montante do dreno de comunicação com o reservatório sem a presença de óleo.

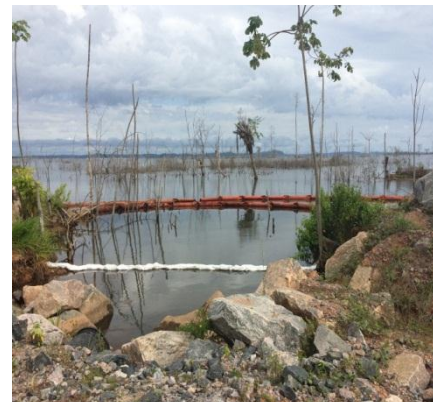
Figura 32: Trecho do canal a jusante do dreno de comunicação com o reservatório sem a presença de óleo.

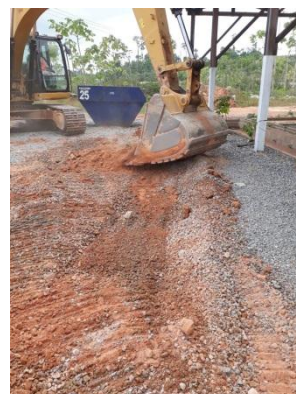
Figura 34: Raspagem do solo contaminado;

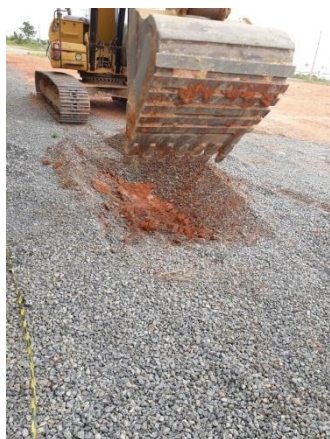
Figura 35 – Coleta de solo contaminado

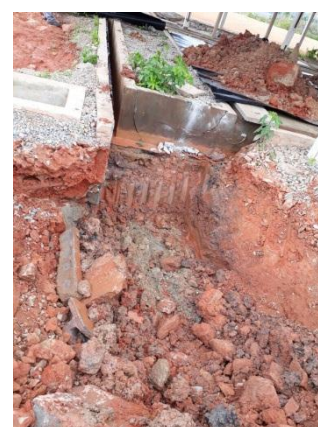
Figura 36: Abertura de cava para investigação de passivos ambientais.

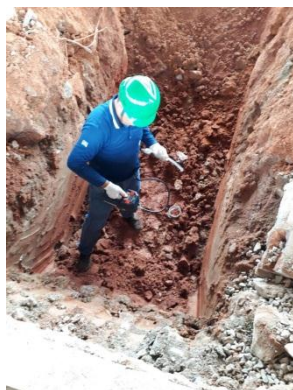
Figura 37: Monitoramento de gases no solo.

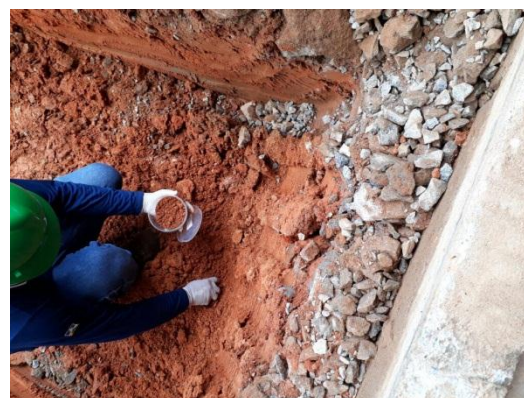
Figura 38: Coleta de amostras de solo para análise químicas.

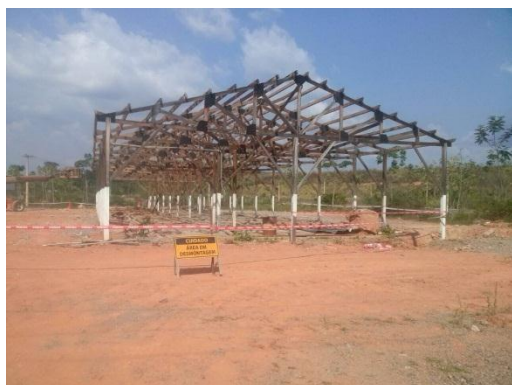
Figura 39: Desmontagem da cobertura da subestação

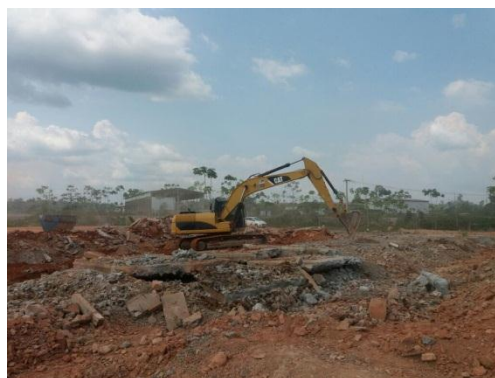
Figura 40: Remoção dos pisos das bases dos transformadores, geradores e canaletas.
