RELATÓRIO DE DESMOBILIZAÇÃO DA OFICINA DE MANUTENÇÃO MECÂNICA

Objetivo específico 1: apresentar as ações realizadas para desmobilização da **Oficina de Manutenção Mecânica** existente no Canteiro de Obras da Andritz Hydro no Sítio Pimental, bem como os registros fotográficos realizados antes durante e após a conclusão das atividades de desmobilização.

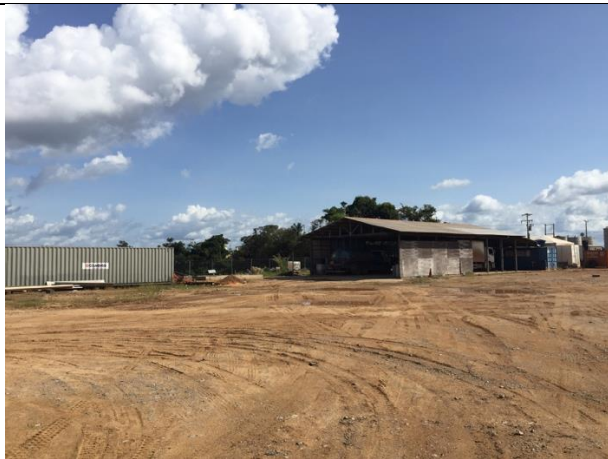
Figura 1 – Data 03-02-2017 - Galpão da Oficina de manutenção mecânica.

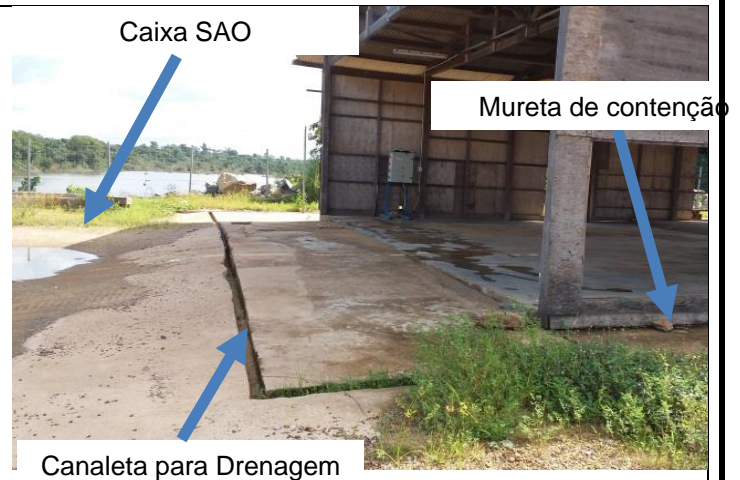
Figura 2 – Data 03-02-2017 - Caixa SAO, muretas e canaleta de contenção da área de manutenção dos equipamentos;

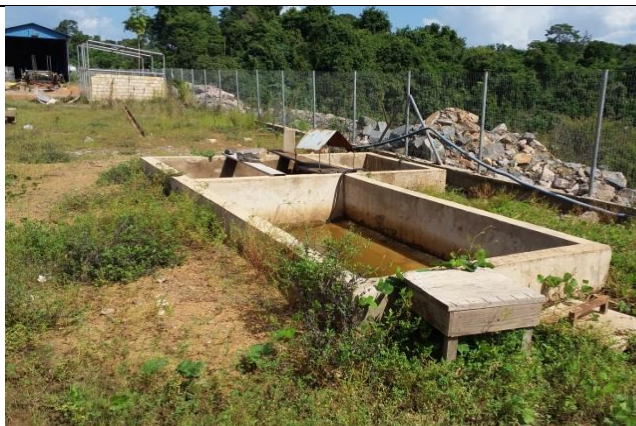
Figura 3 – Data 03-02-2017 - Caixa SAO - Área 1 – Oficina de Manutenção.

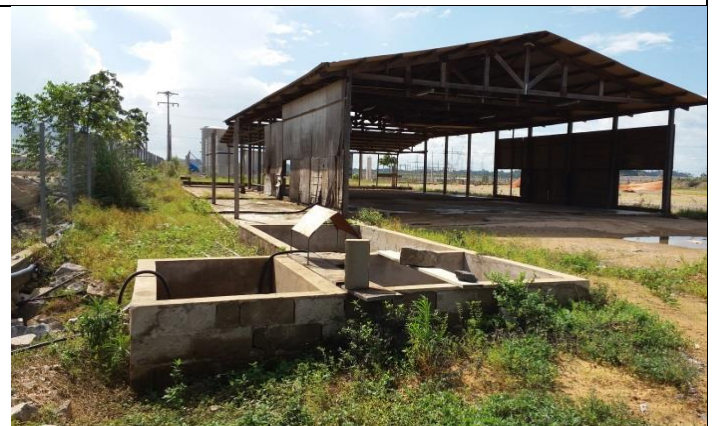
Figura 4 – Data 03-02-2017 - Caixa SAO - Área 1 – Oficina de Manutenção.

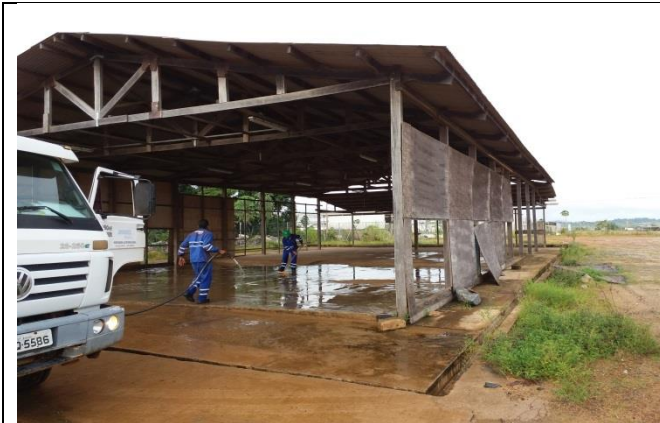
Figura 5 – Data 03-02-2017 - Aplicação de desencrustante para descontaminação dos pisos.

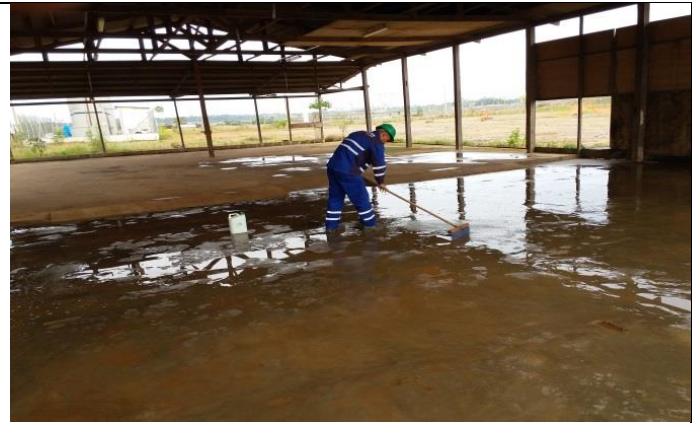
Figura 6 – Data 03-02-2017 - Aplicação de desencrustante para descontaminação dos pisos.

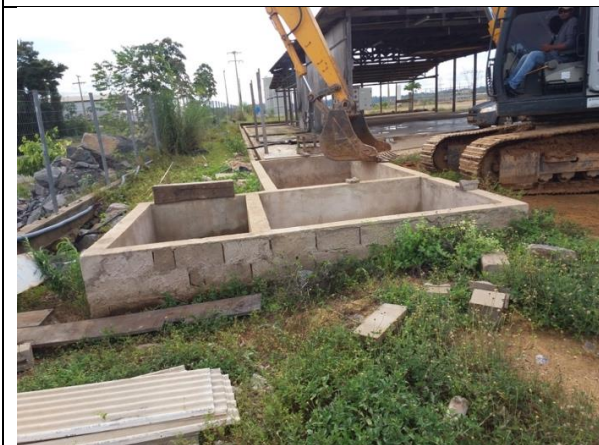
Figura 7 – Data 04-02-2017 - Remoção da estrutura de concreto da Caixa SAO da oficina;

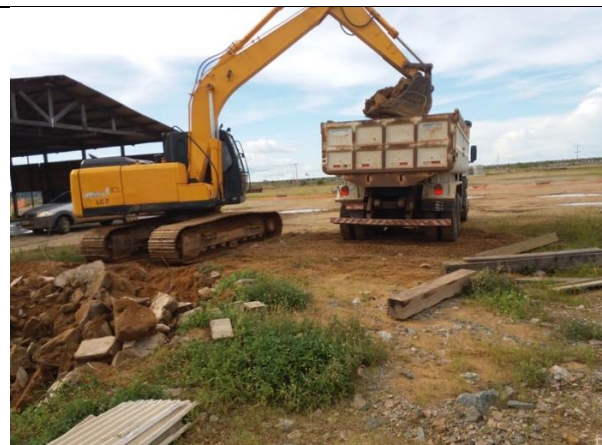
Figura 8 – Data 04-02-2017 - Remoção da estrutura de concreto da Caixa SAO da oficina;

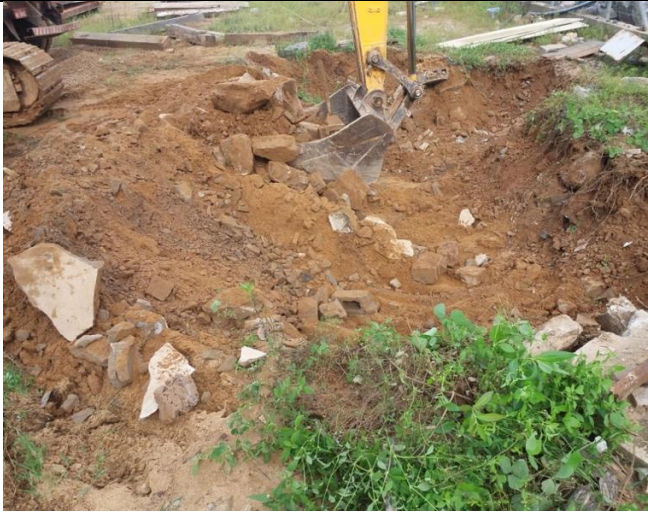
Figura 9 – Data 04-02-2017 - Remoção da estrutura de concreto da Caixa SAO da oficina;

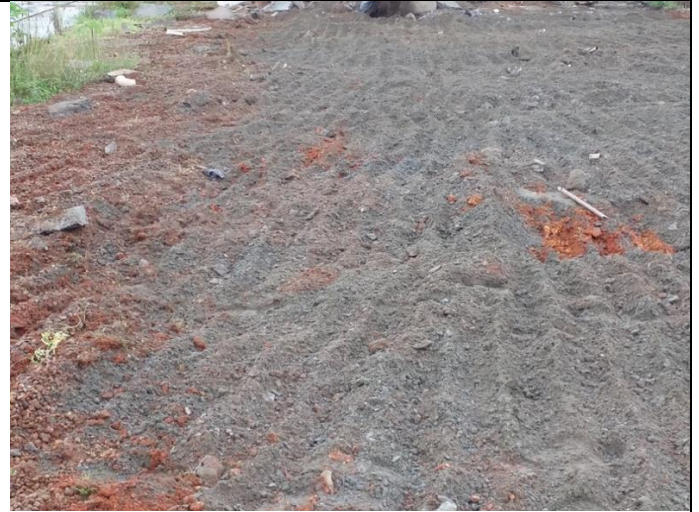
Figura 10 – Data 04-02-2017 - Conformação do terreno conforme previsto no PRAD;
