RELATÓRIO DE DESMOBILIZAÇÃO DO GALPÃO DE PINTURA E JATEAMENTO

Objetivo específico 1: apresentar as ações realizadas para desmobilização do **GALPÃO DE PINTURA E JATEAMENTO**, existentes no Canteiro de Obras da Andritz Hydro no Sítio Pimental, bem como os registros fotográficos realizados antes, durante e após a conclusão das atividades de desmobilização.

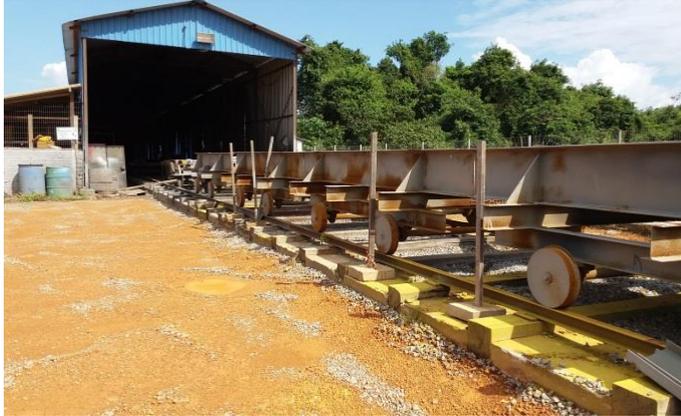
Figura 1 – Data 02-11-2017 - Galpão de Pintura e Jateamento Área de brita contaminada removida - Área 1.

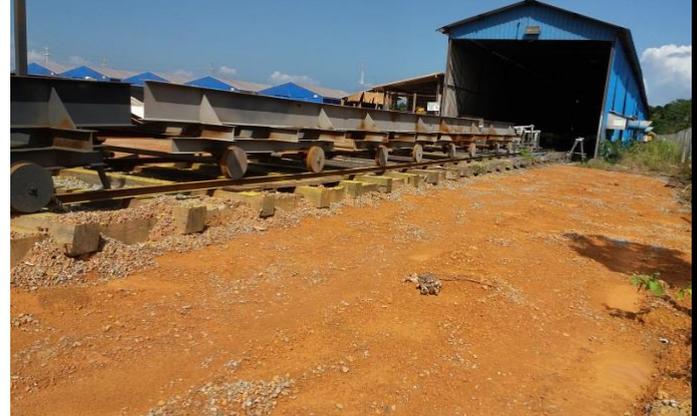
Figura 2 – Data 02-11-2017 - Galpão de Pintura e Jateamento - Área de brita contaminada removida- Área 1.

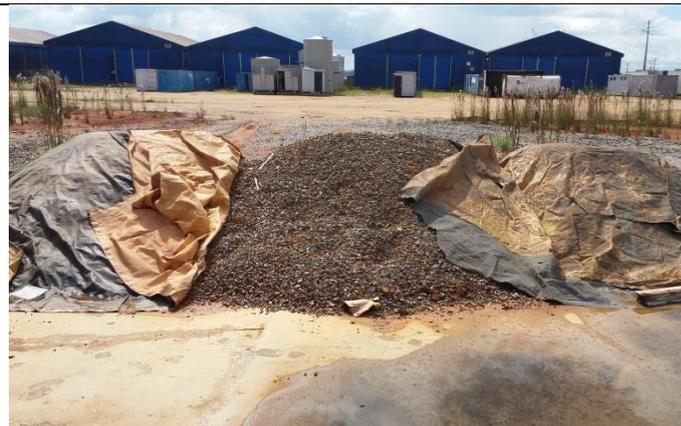
Figura 3 – Data 10-02-2017 - Galpão de Pintura e Jateamento Britas contaminadas armazenadas - Área 1.

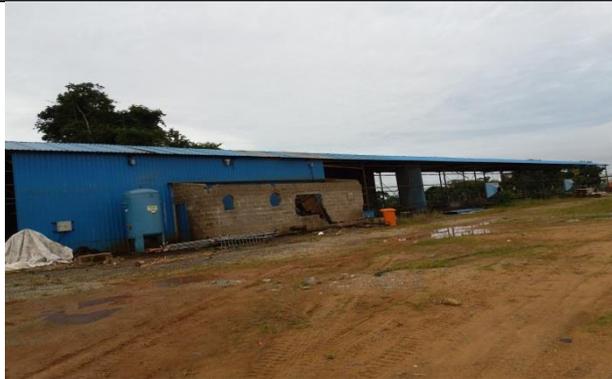
Figura 5 – Data 07-03-2017 - - Galpão de Pintura e Jateamento em desmobilização – Área 1.

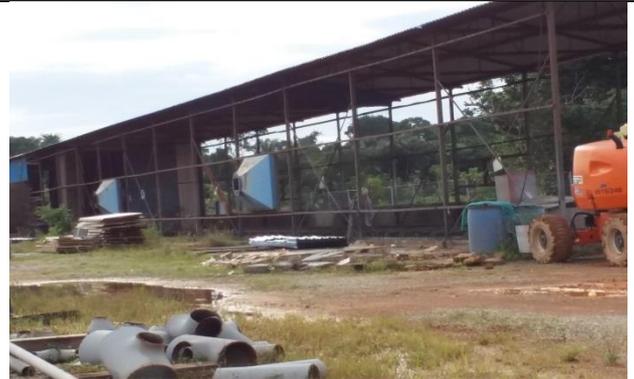
Figura 6 – Data 07-03-2017 - Área do Galpão de Pintura em demontagem / desmobilização – Área 1.

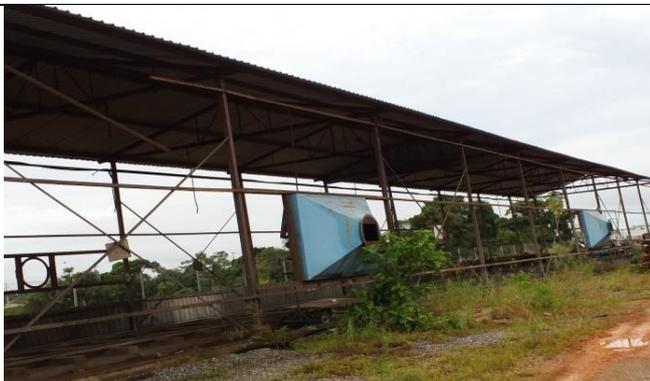
Figura 7 – Data 07-03-2017 - Área do Galpão de Pintura desmobilizada – Área 1.

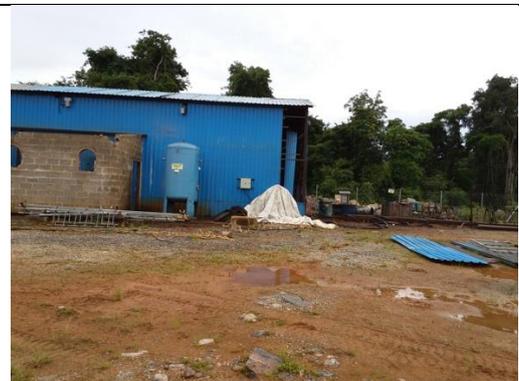
Figura 8 – Data 07-03-2017 - Conformação do terreno conforme previsto no PRAD;

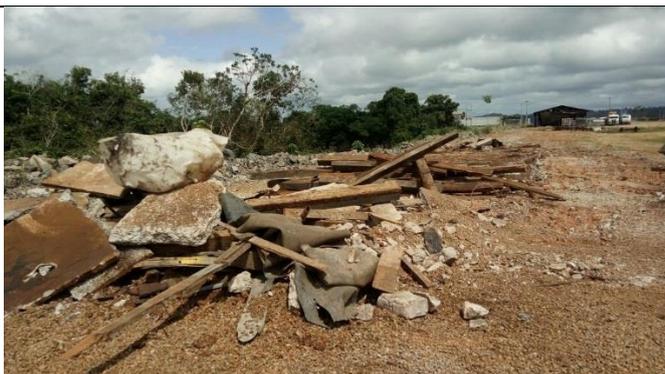
Figura 9 – Limpeza e remoção do concreto;

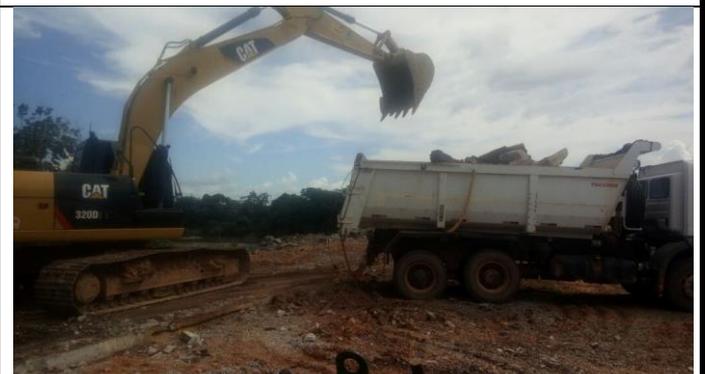
Figura 10 – Remoção do concreto;
