**RELATÓRIO DE DESMOBILIZAÇÃO DA ÁREA DOS GERADORES DE ENERGIA A  
DIESEL**

**Objetivo específico 1:** apresentar as ações realizadas para desmobilização da **GERADOR DE ENERGIA A DIESEL** existentes no Canteiro de Obras da Andritz Hydro no Sítio Pimental, bem como os registros fotográficos realizados antes, durante e após a conclusão das atividades de desmobilização.

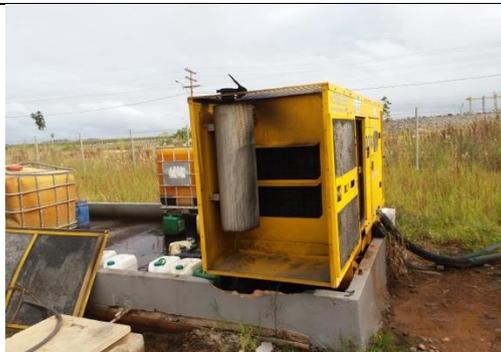
**Figura 5** - Piso de Armazenamento GERADOR DE ENERGIA A DIESEL - Área 1 – Ao Lado do Escritório Central.

As ações de limpeza e descontaminação das bacias de contenções teve início com a retirada dos resíduos contaminados e sendo enviado para a central de resíduos. Em seguida, realizou-se a desmontagem e retirada das estruturas, quebra e destinação dos resíduos de concreto e demais resíduos gerados pela atividade de desmobilização, conforme procedimento de desmobilização de áreas ambientalmente críticas conforme PE-MA-PIM-001- Desmobilização de estruturas do Canteiro de Obras.

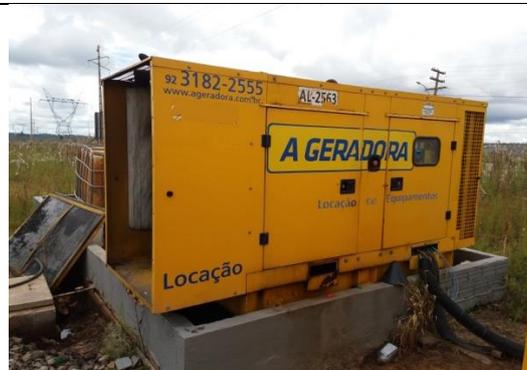
**Figura 6** - Piso de Armazenamento GERADOR DE ENERGIA A DIESEL - Área 1 – Ao Lado do Escritório Central.

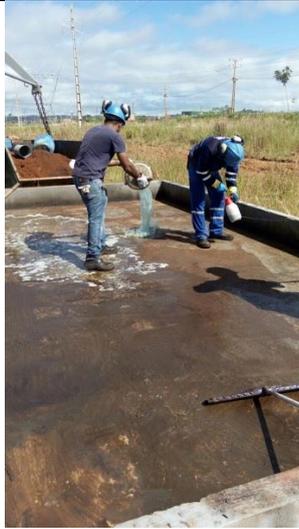
**Figura 7** - Piso de Armazenamento GERADOR DE ENERGIA A DIESEL - Área 1 – Ao Lado do Escritório Central.

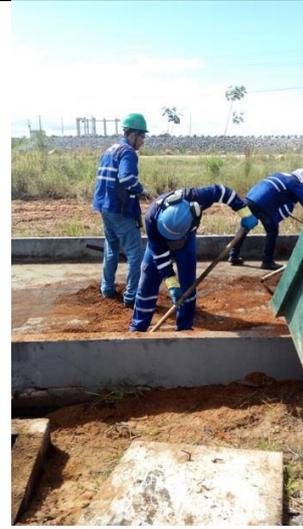
**Figura 8** - Piso de Armazenamento GERADOR DE ENERGIA A DIESEL - Área 1 – Ao Lado do Escritório Central.

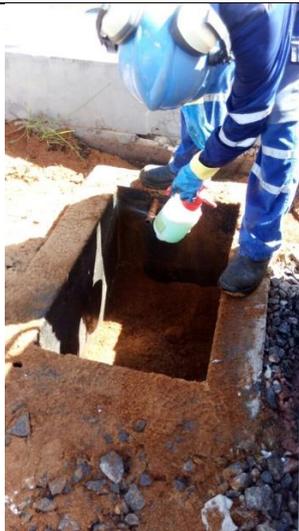
**Figura 9** - Piso de Armazenamento GERADOR DE ENERGIA A DIESEL - Área 1 – Ao Lado do Escritório Central.

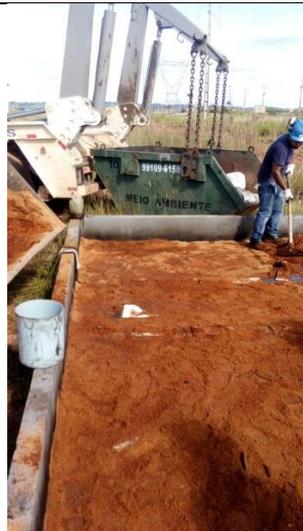
**Figura 10** - Piso de Armazenamento GERADOR DE ENERGIA A DIESEL - Área 1 – Ao Lado do Escritório Central.

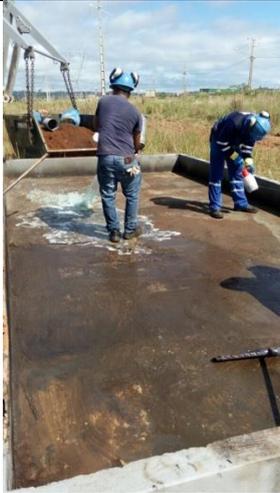
**Figura 11** - Piso de Armazenamento GERADOR DE ENERGIA A DIESEL - Área 1 – Ao Lado do Escritório Central.

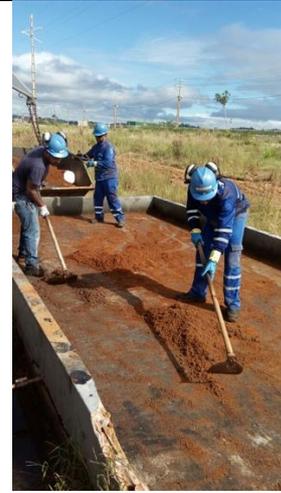
**Figura 12** - Piso de Armazenamento GERADOR DE ENERGIA A DIESEL - Área 1 – Ao Lado do Escritório Central.

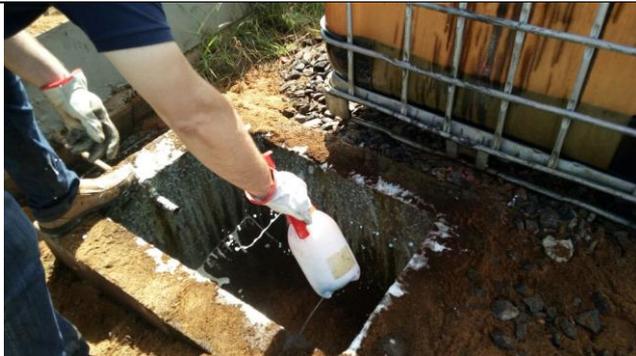
**Figura 13** - Piso de Armazenamento GERADOR DE ENERGIA A DIESEL - Área 1 – Ao Lado do Escritório Central.

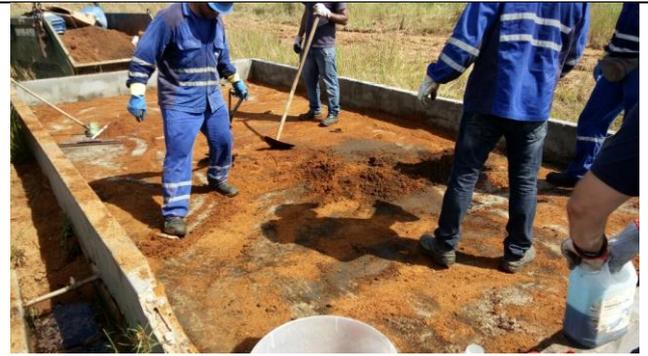
**Figura 14** - Piso de Armazenamento GERADOR DE ENERGIA A DIESEL - Área 1 – Ao Lado do Escritório Central.

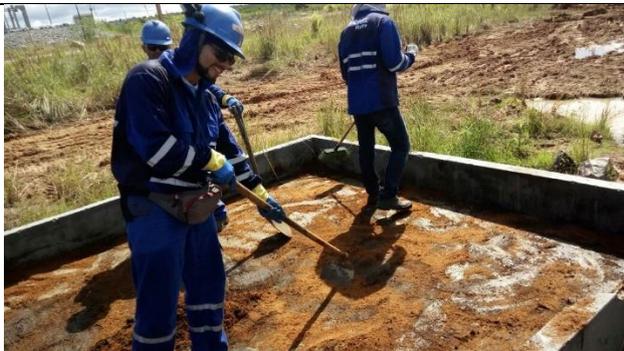
**Figura 15** - Piso de Armazenamento GERADOR DE ENERGIA A DIESEL - Área 1 – Ao Lado do Escritório Central.

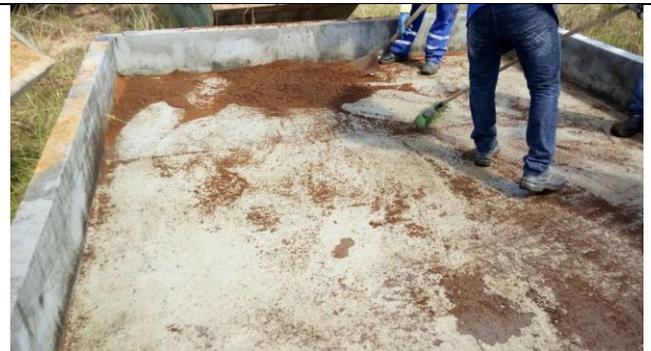
**Figura 16** - Piso de Armazenamento GERADOR DE ENERGIA A DIESEL - Área 1 – Ao Lado do Escritório Central.

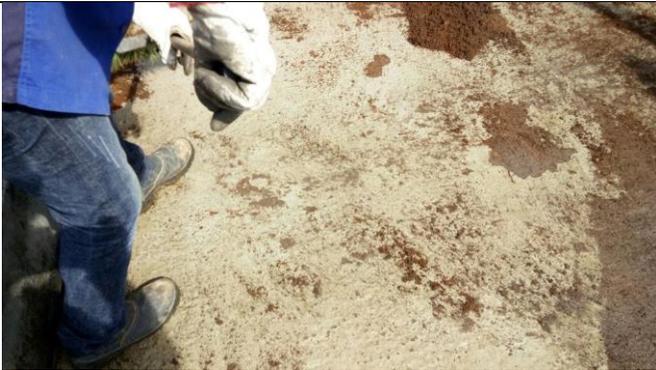
**Figura 17** - Piso de Armazenamento GERADOR DE ENERGIA A DIESEL - Área 1 – Ao Lado do Escritório Central.

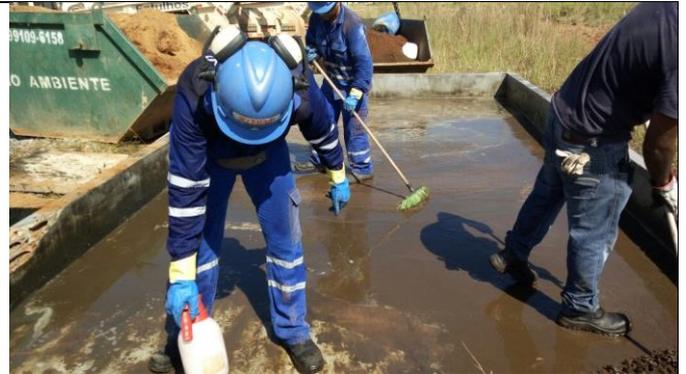
**Figura 18** - Piso de Armazenamento GERADOR DE ENERGIA A DIESEL - Área 1 – Ao Lado do Escritório Central.

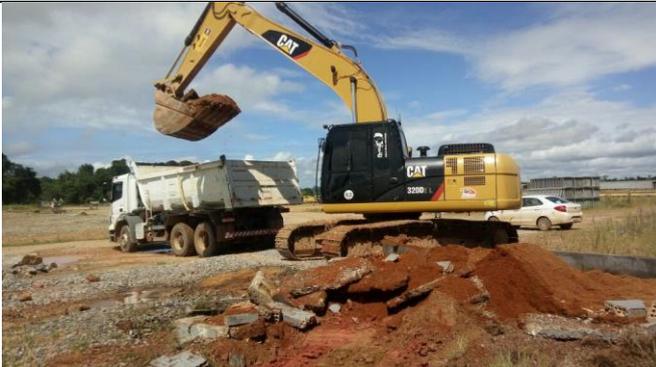
**Figura 19** - Piso de Armazenamento GERADOR DE ENERGIA A DIESEL - Área 1 – Ao Lado do Escritório Central.
